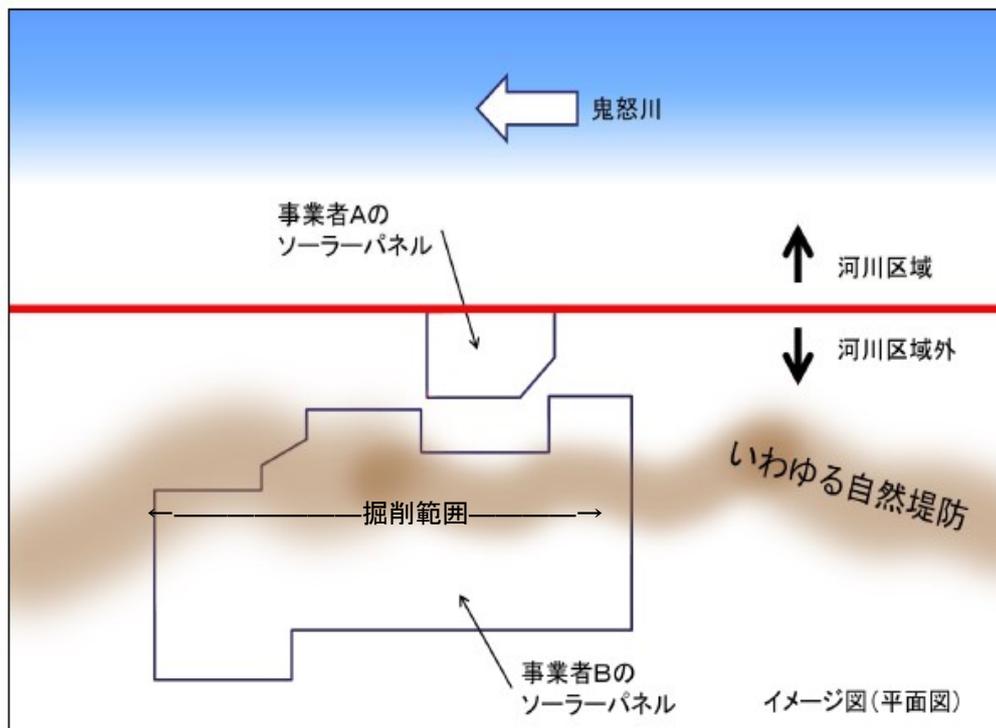
図3 ソーラー発電事業者による砂丘林（いわゆる自然堤防）の掘削範囲（概念図）
 （『平成27年9月関東・東北豪雨』に係る洪水被害及び復旧状況等について」（甲2号証）

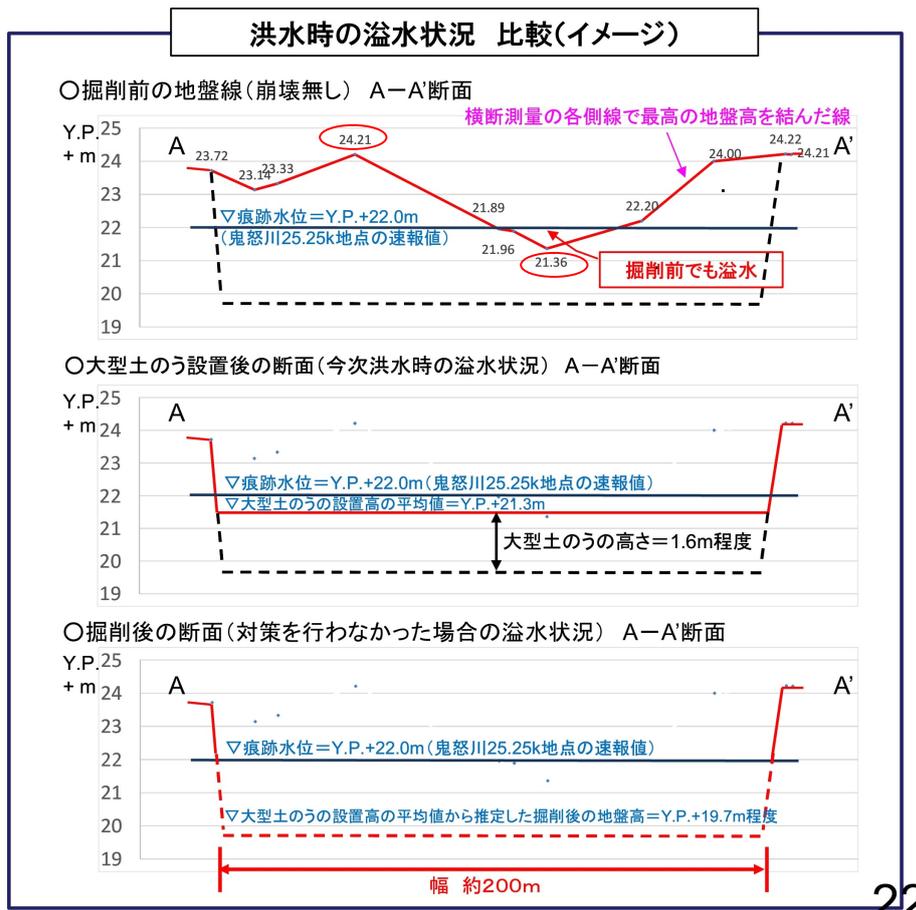
図4 若宮戸の砂丘林の掘削前と掘削後の断面図(概念図)

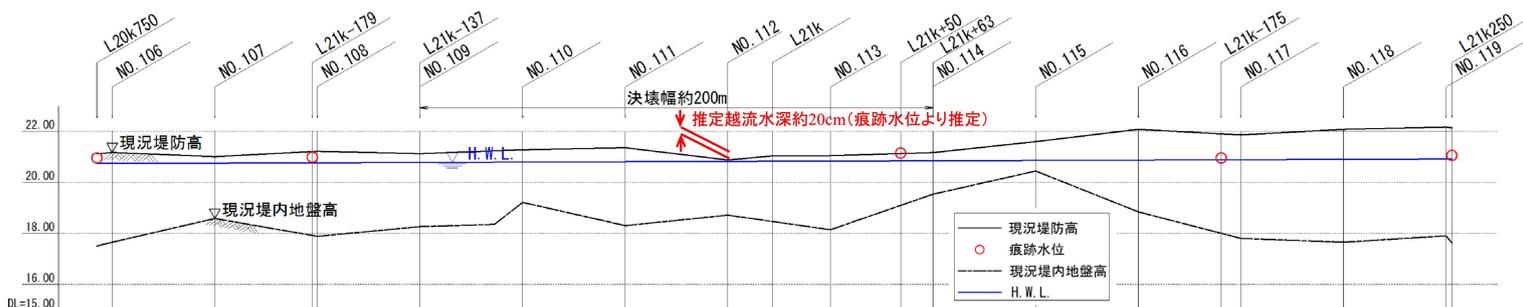
図5 上三坂21km付近の堤防高縦断図

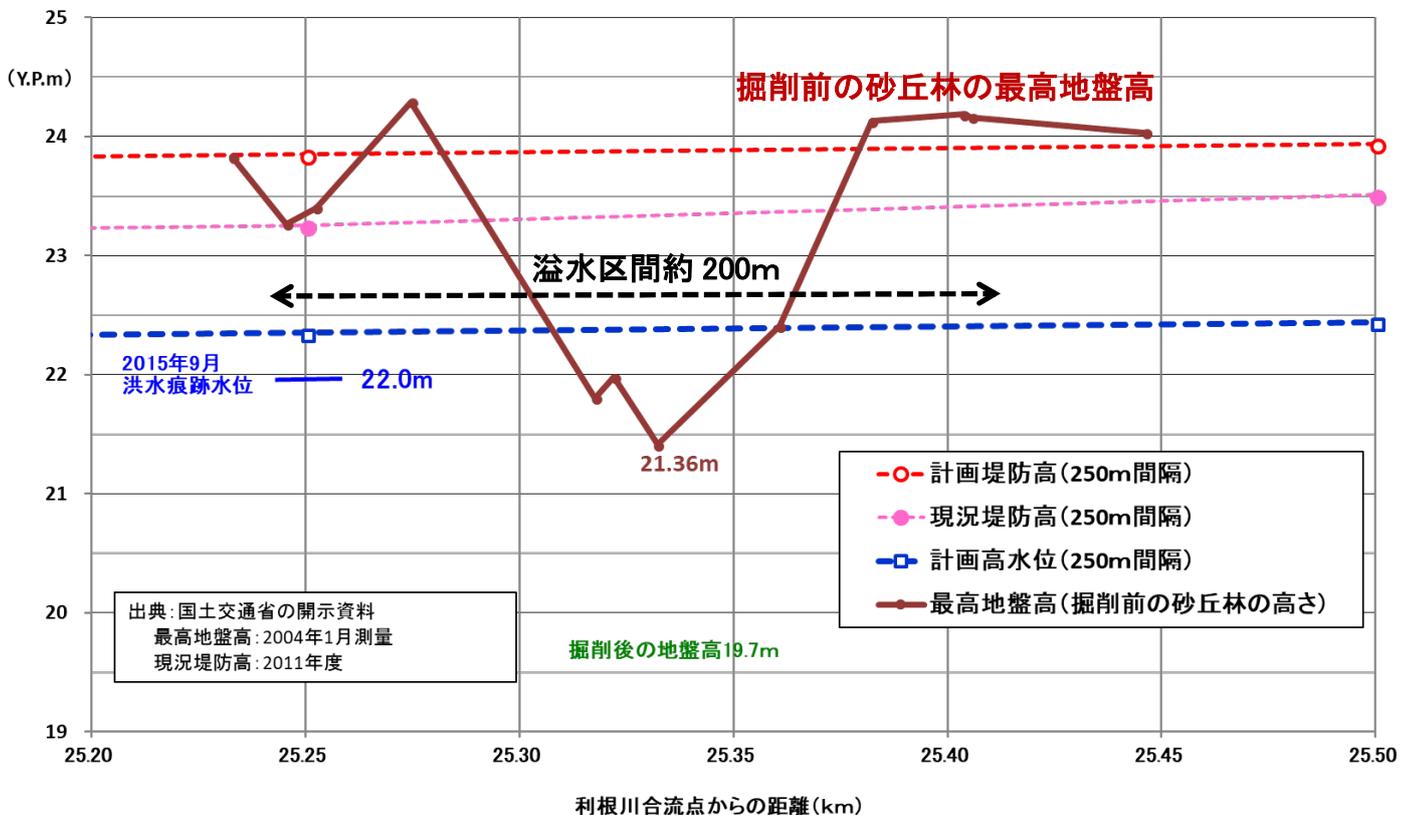
図10 掘削前の砂丘林の最高地盤高(若宮戸25.35km付近)
 (国土交通省の2016年9月9日回答追加2の別紙-2(甲1号証)等から作成)

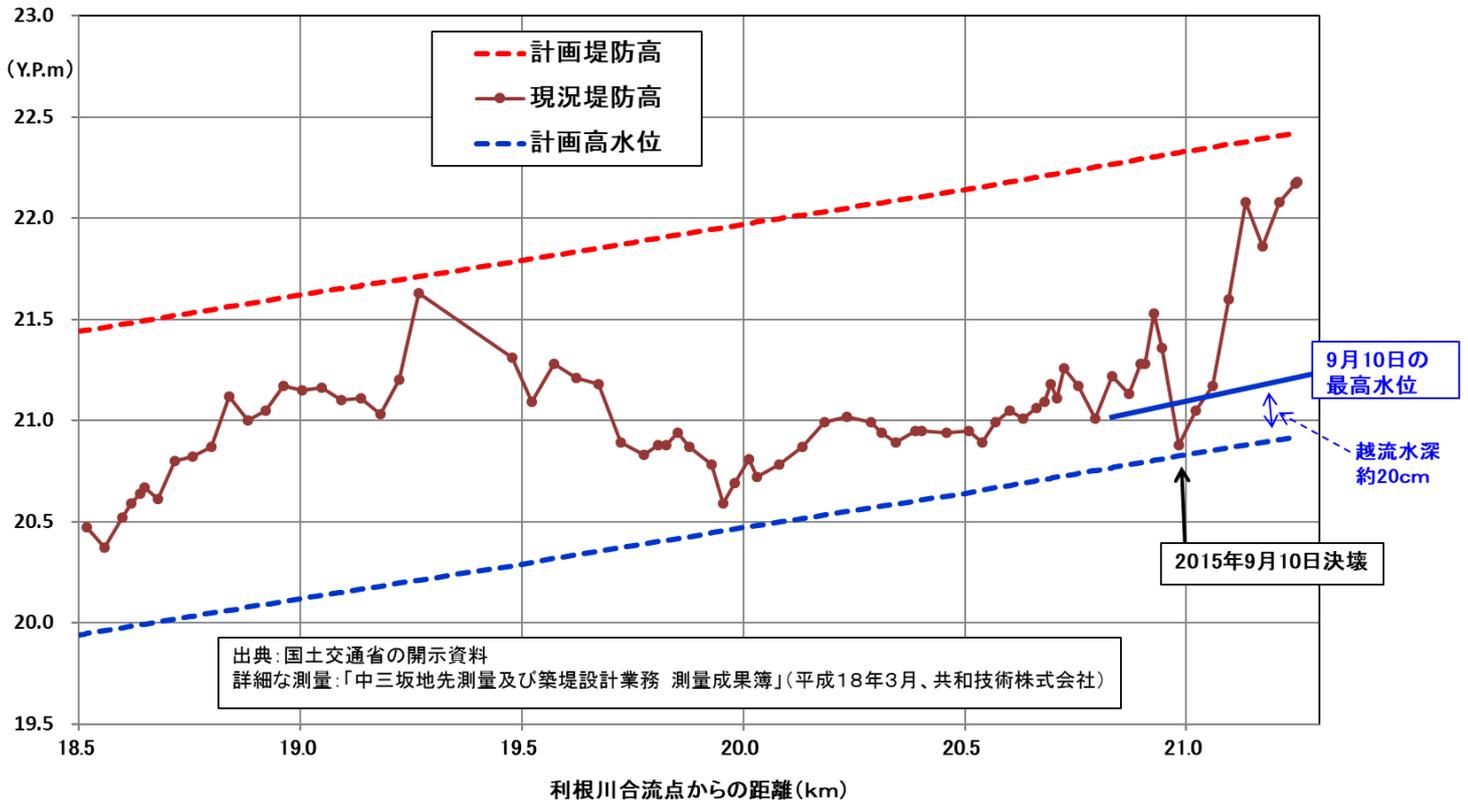
図 1 1 上三坂 21 km付近の堤防高縦断図 (2005年度)
(国土交通省の2016年1月15日開示資料等から作成)

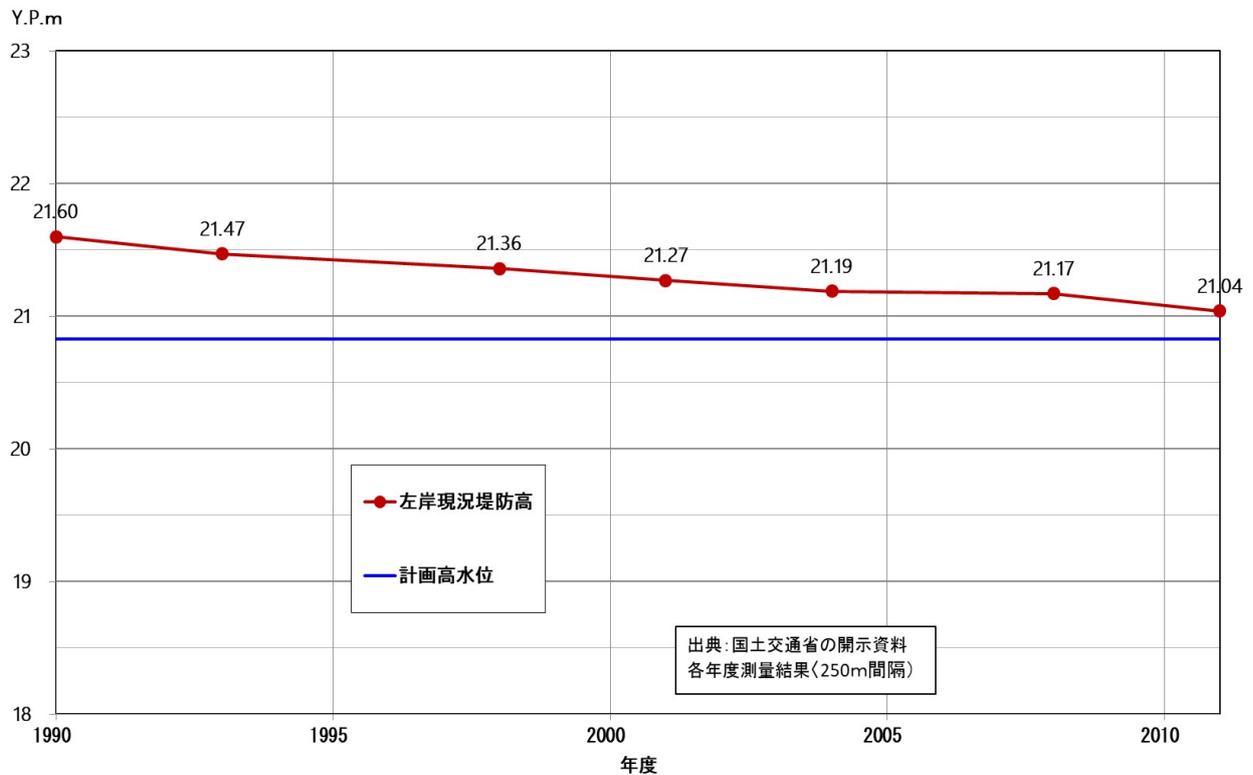
図 1 2 鬼怒川左岸堤防高 (21 km地点) の推移
(国土交通省の2017年5月25日開示資料から作成)

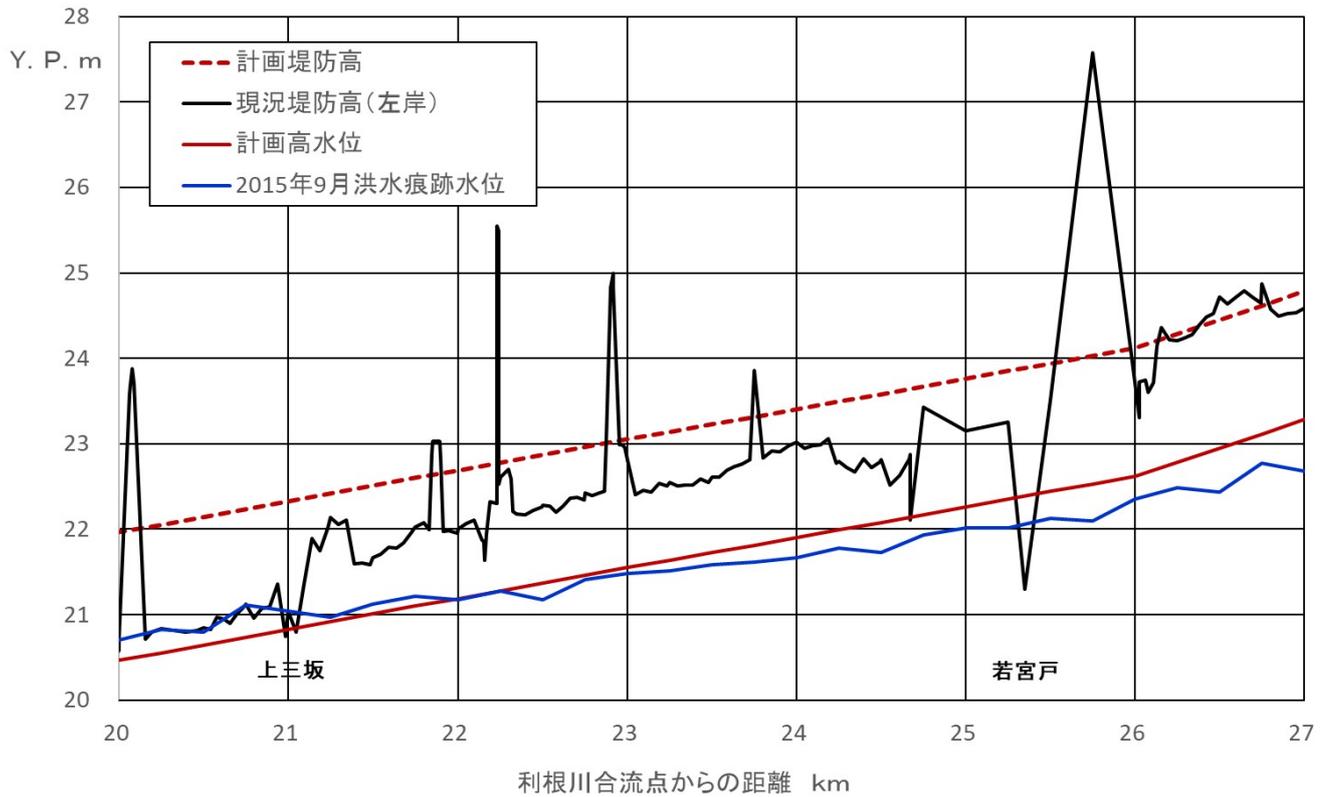
図15 鬼怒川左岸の堤防高と水位
(国土交通省の2018年7月9日開示資料
「平成23年度鬼怒川堤防高縦断表」等から作成)
