2009/6/15

# 第58寿和丸転覆事故 海象解析結果

京都大学防災研究所 間瀬 肇・森 信人・安田誠宏  
サーフレジエント Tracey Tom

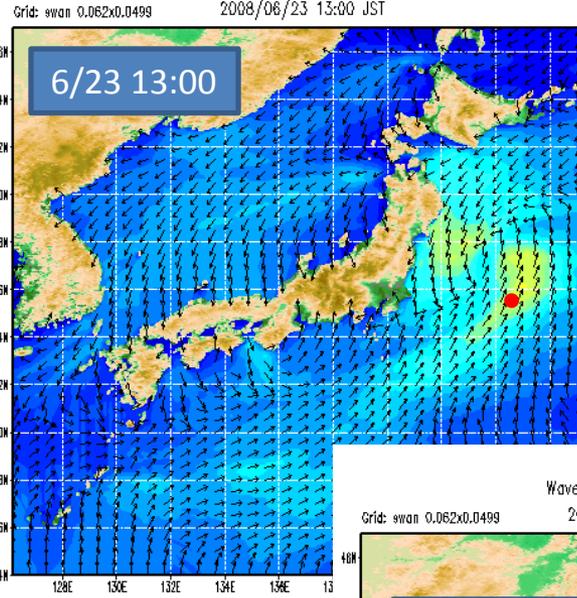
Wave Height(m) and Direction  
2008/06/23 13:00 JST

この間に  
事故発生

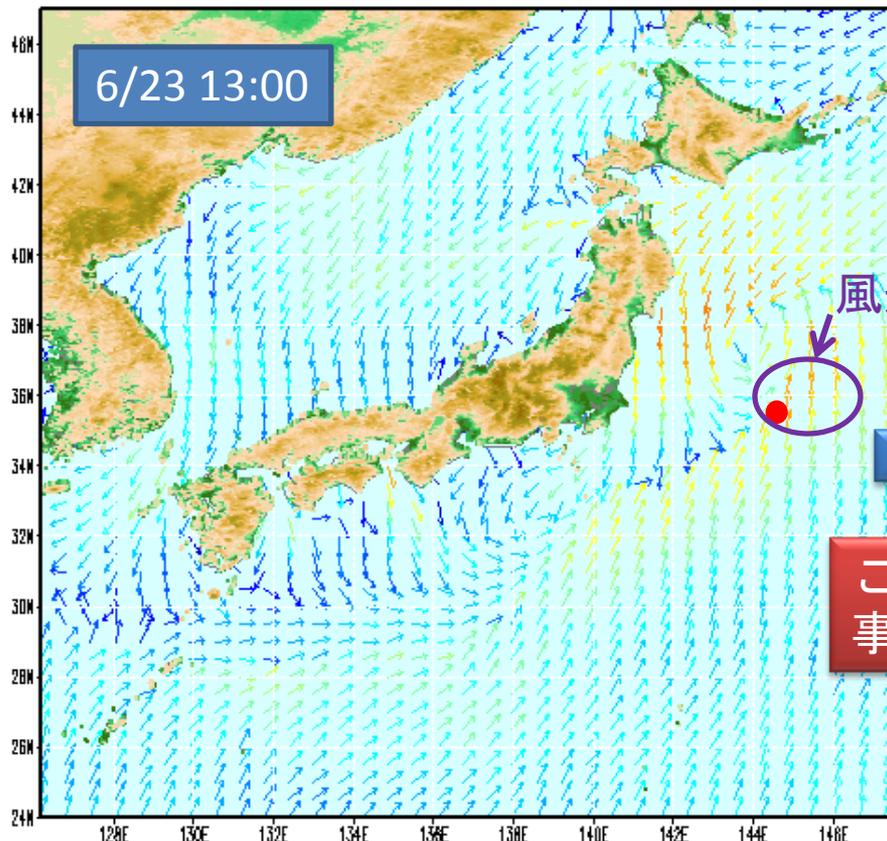
2008/06/23 13:00 JST

風速15m/s以上

この間に  
事故発生

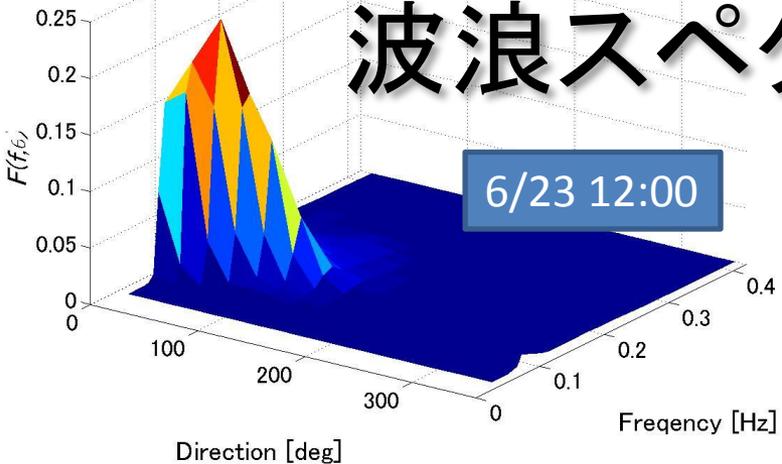
6/23 12:00

方向スペクトルは、単一ピークを示しており、三角波の出現状況ではない。

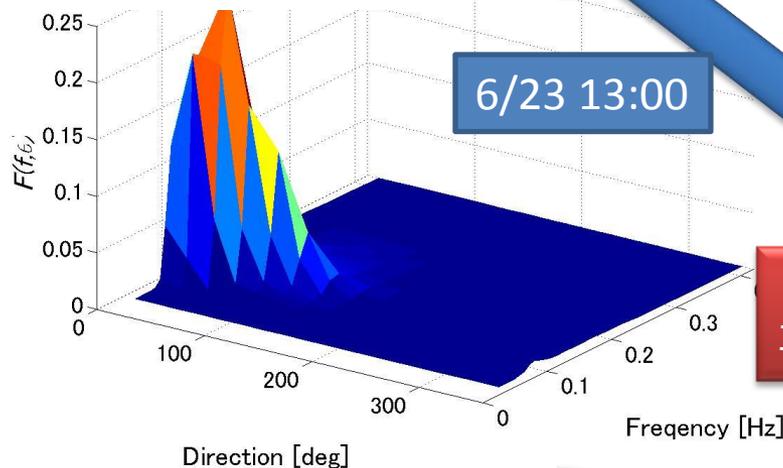
6/23 13:00

この間に  
事故発生

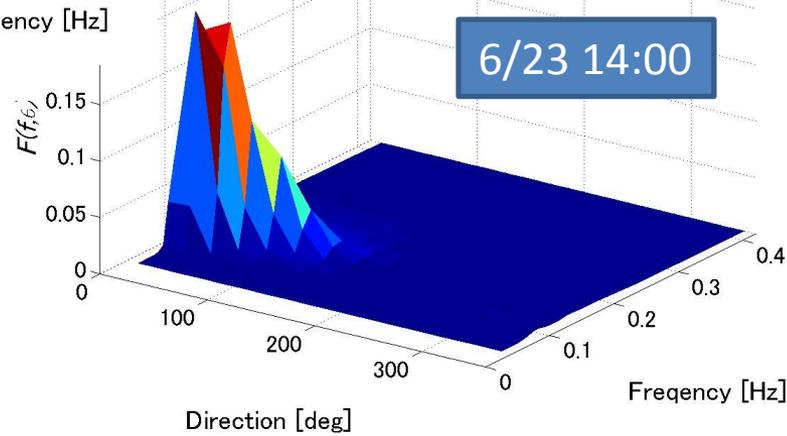
6/23 14:00

13:00→14:00の間に  
方向スペクトルがやや狭帯化

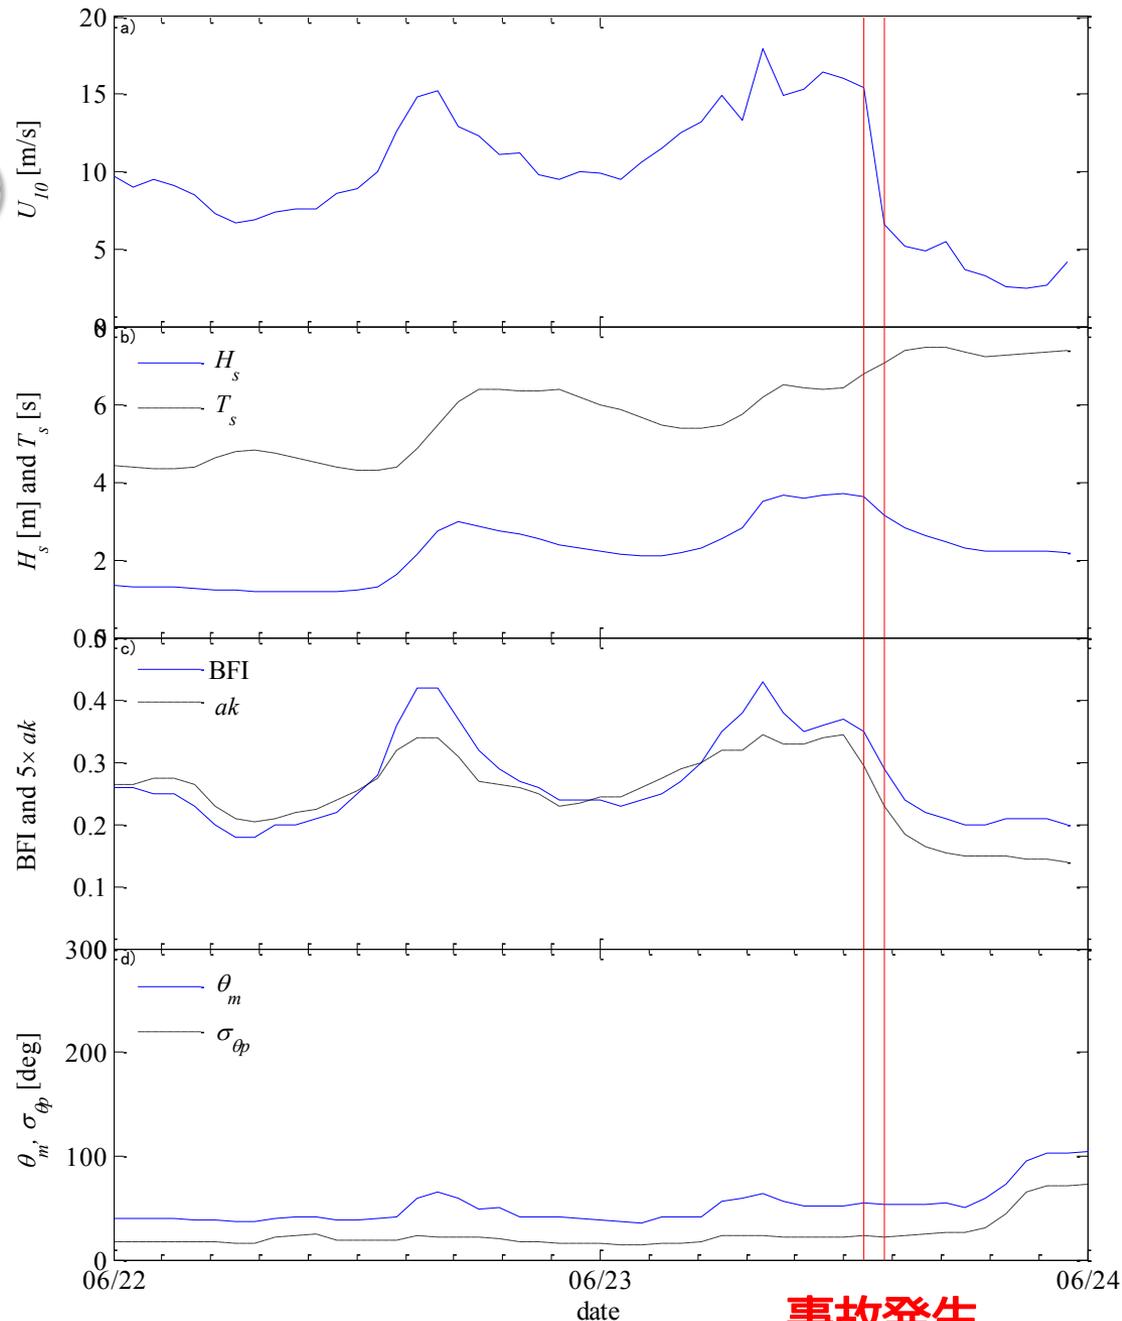
# 詳細な解析結果 (5kmX5kmメッシュ)

- 事故発生前後
- 波高
  - ✓ 3.6→3.1m
- ✓ 周期
  - ✓ 6.8→7.1s
- ✓ 波向き
  - ✓ 変化なし
- ✓ 波形勾配
  - ✓ 0.07→0.04
- ✓ Benjamin-Feir Index (BFI)
  - ✓ 0.37→0.24
