船 舶 事 故 調 査 報 告 書

## 2 漁船第五十八寿和丸沈没

船種 船名 漁船 第五十八寿和丸  
漁船登録番号 FS1-758  
総トン数 135トン

事故種類 沈没  
発生日時 平成20年6月23日 13時50分ごろ  
発生場所 千葉県銚子市犬吠埼東方沖350km付近  
(概位 北緯35°25.5′ 東経144°38.6′)

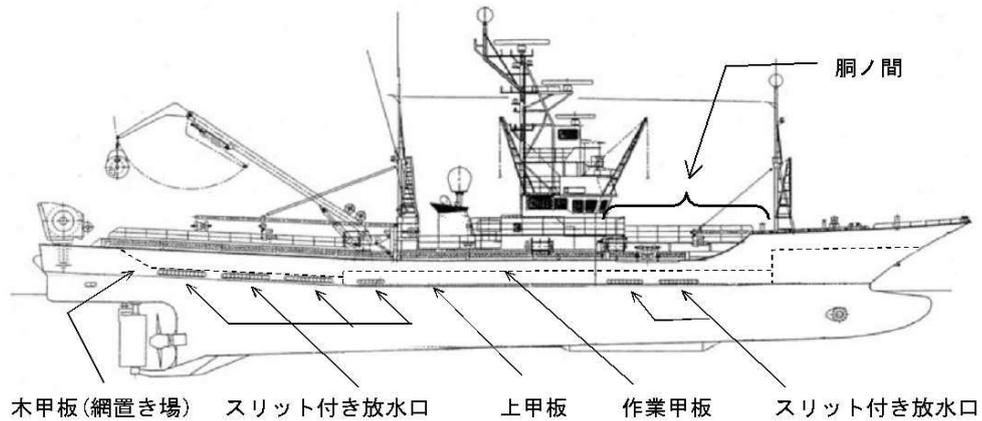
図 2.5-1 本船の放水口配置

本船の一般配置図によれば、胴ノ間の舷側には、上甲板の直上で木甲板の下方に長さ約2m、高さ約25cmの放水口が片舷に2個、後部の網置き場の舷側には、上甲板の直上で木甲板の下方に前方から長さ約1.4m、高さ約25cmの放水口が片舷に1個、長さ約2.5m、高さ約25cmの放水口が片舷に3個設けられていた。

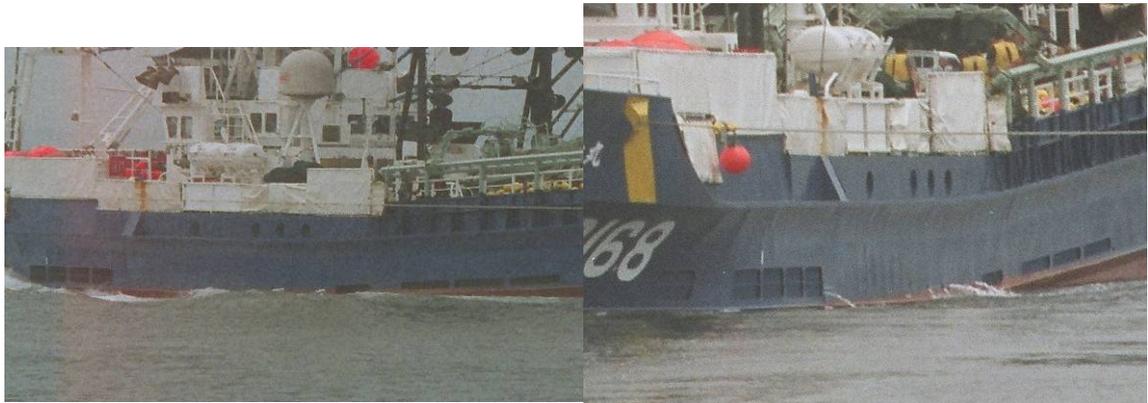
写真 2.5-1 本船の放水口の状況

一方、次に掲げる本船の前航海の出港時（平成20年5月3日）の写真によれば、網置き場の舷側の放水口は一般配置図のとおりであったが、胴ノ間の舷側の放水口については、左舷舷側に、長さ約60cm、高さ約50cmの放水口が認められた。詳細な構造は不明であった。

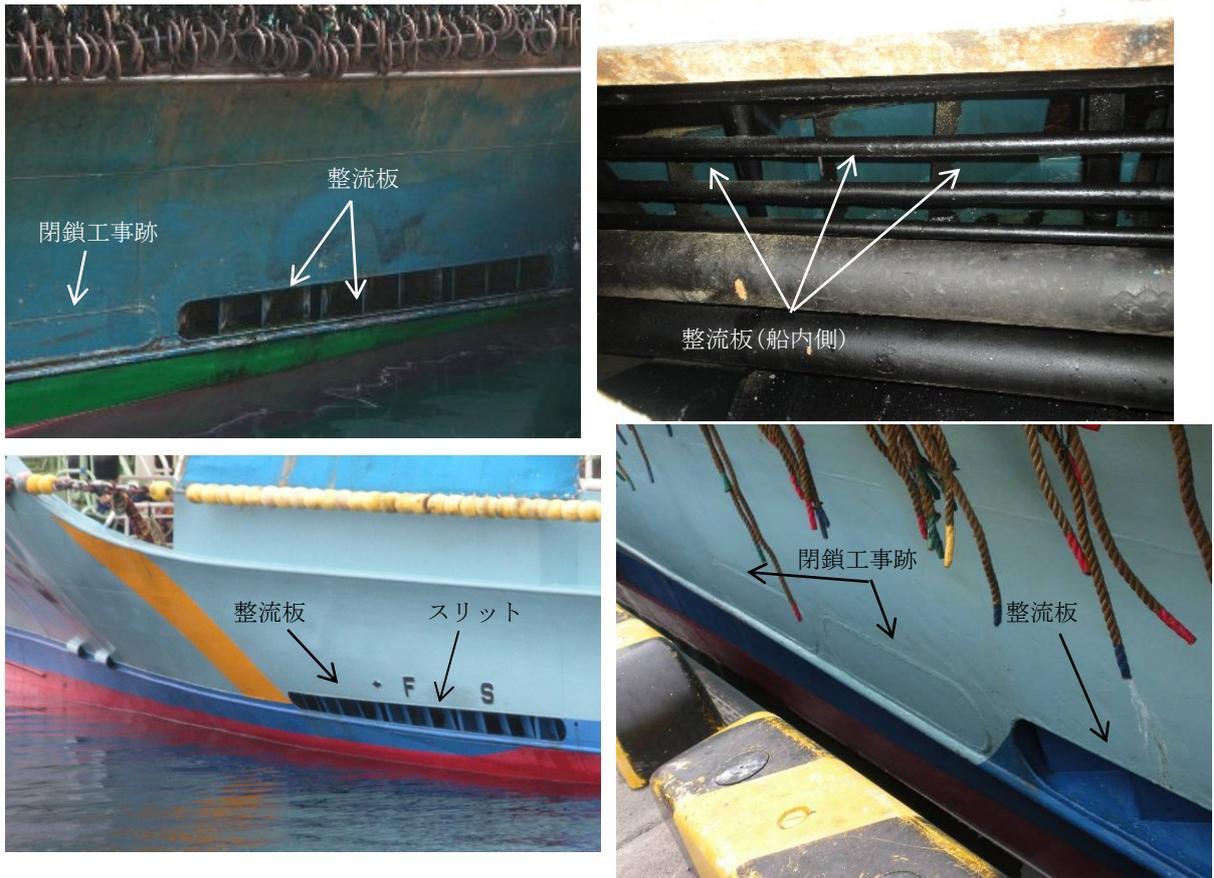
写真 2.5-2 類似船型の網船の放水口

僚船及び類似船型の網船の放水口は、本船とおおむね同等の場所に、同程度の数が設けられており、また、上甲板と木甲板の間の空間は、木甲板を支える支柱及び漁具、ロープ類等の物入れに利用する目的等により鋼製の仕切りや配管のサポートなどが放水口の付近を含めて設けられ、放水口にはスリットや整流板が設けられていた。さらに、既設の放水口に鋼板を溶接して塞いだ閉鎖工事跡が複数認められた。

以上のとおり、本船と類似船型の網船は、長さ、幅及び深さがほぼ同程度で、同じ総トン数（135トン）であり、ほぼ同じ船体の構造及び配置であること、また、本船と僚船及び類似船型の網船は、いずれも上甲板と木甲板の間の舷側に放水口を設けていることから、本船においても、僚船及び類似船型の網船と同じように、放水口には整流板やスリットが設けられ、打ち込み滞留水を放水口に導く経路には、木甲板や配管を支える支柱などが設けられていた可能性があった。

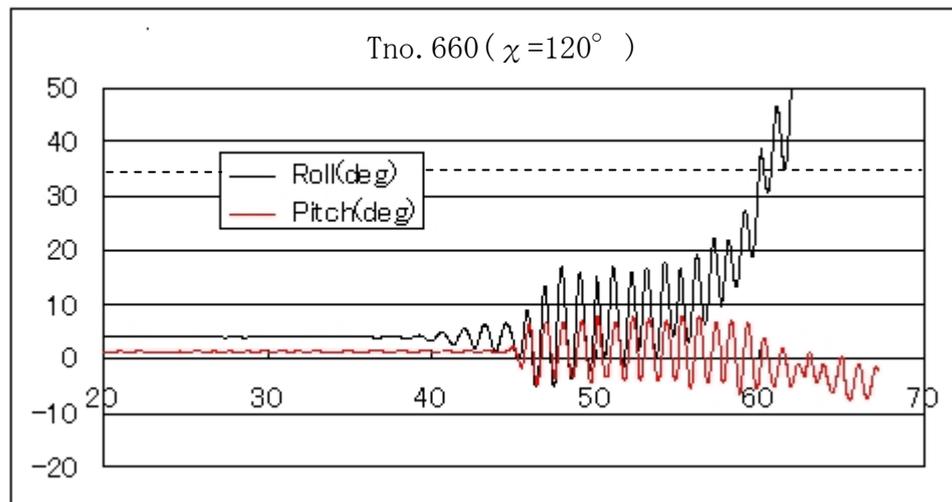
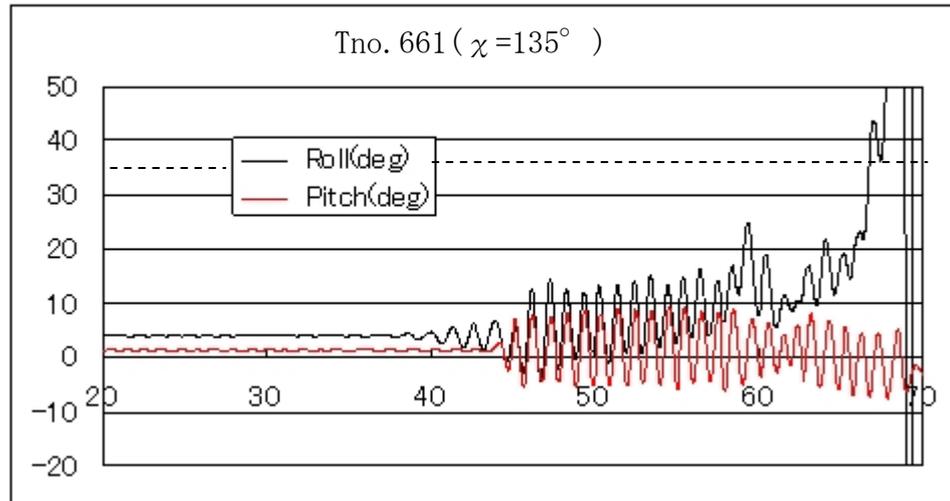
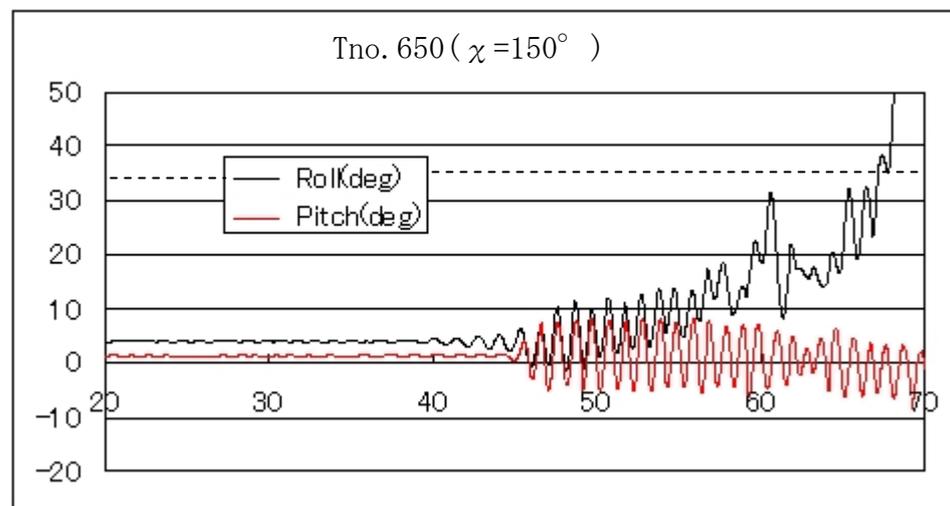
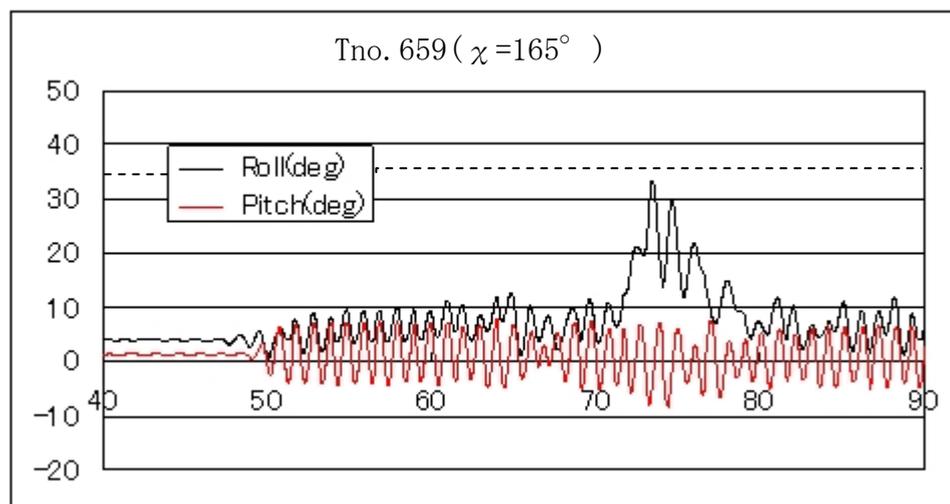
別図 2-3 計測結果 (出会角の影響)

別図2-3から、①転覆は  $\chi = 120^\circ \sim 150^\circ$  で発生するが、より向波に近い  $\chi = 165^\circ$  では発生しないこと、②出会角が小さいほど転覆するまでの時間が短いことなどが分かる。このことから、本事故のような転覆を防止するためには、波との出会角をできるだけ向波に近い状態に保持することが重要であることが分かる。

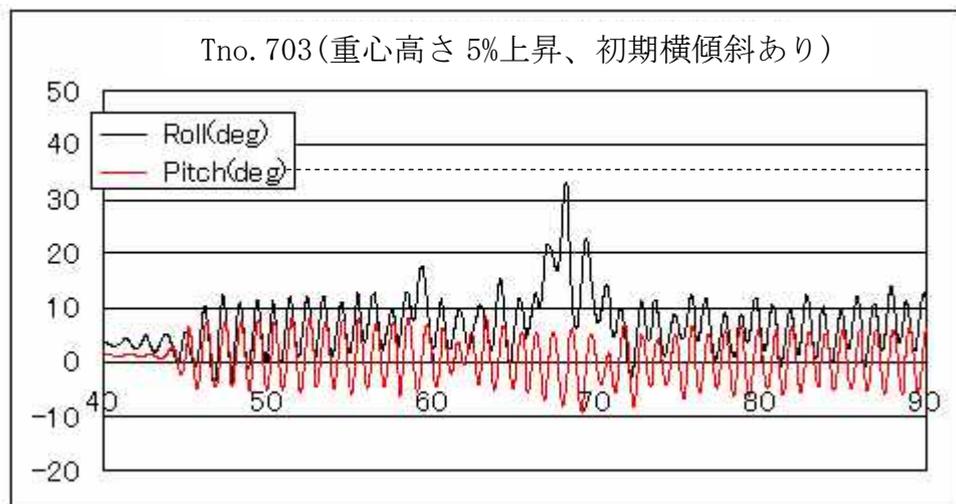
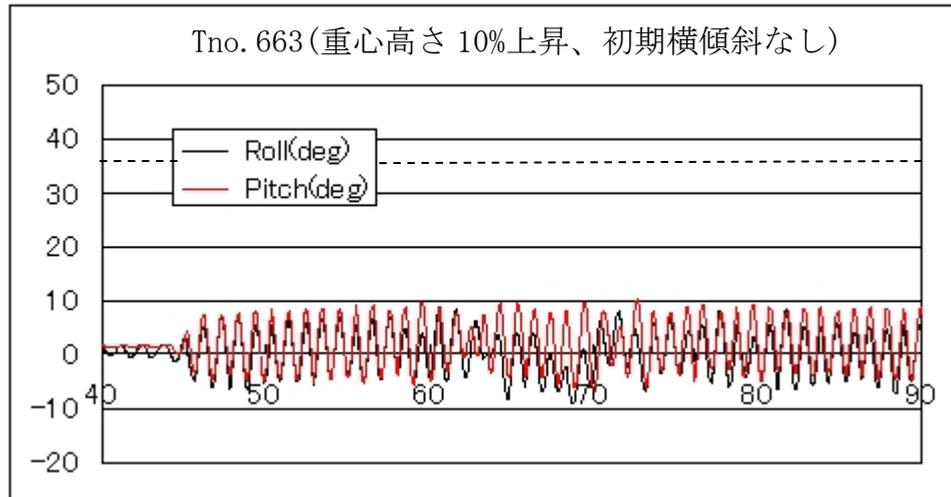
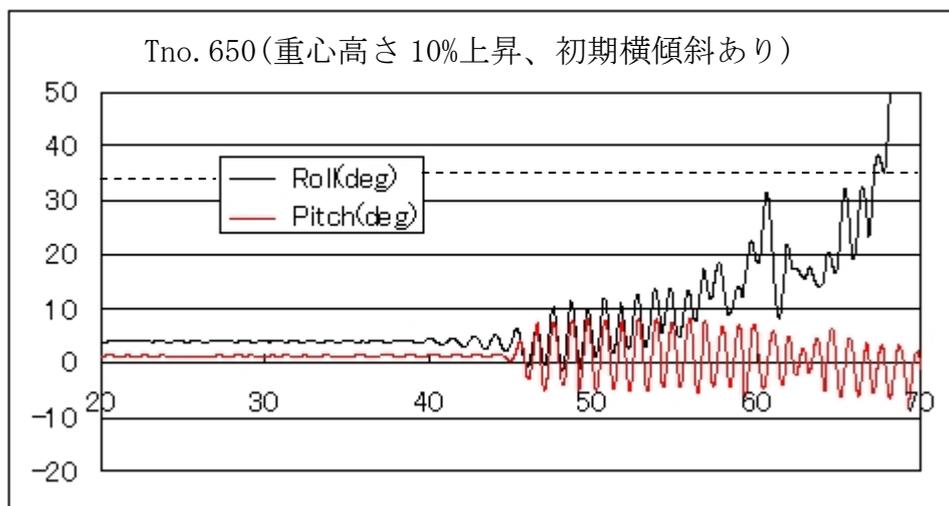
別図 2-4 計測結果（重心高さ及び初期横傾斜の影響）  
 （放水口開放： $\chi = 150^\circ$ ：規則波（ $\lambda = 1.6\text{m}$ ,  $H_w = 0.13\text{m}$ ）+集中波）

別図 2-4 の状態では、重心高さが標準状態より 10% 上昇し、初期横傾斜がある場合（下段）でのみ転覆が発生した。実験では、漁網が右舷側から、重量の大きなチェーン、網、浮子の順に積み付けられ、重量が左右不均等になっていたことから、船体の動揺により、重量の大きなチェーン側に横移動し、右舷側への初期横傾斜が生じた状態での計測を行ったが、本事故のような転覆を防止するためには、重心高さを十分低くするとともに、初期横傾斜が生じないように漁網を管理することが重要であることが分かる。

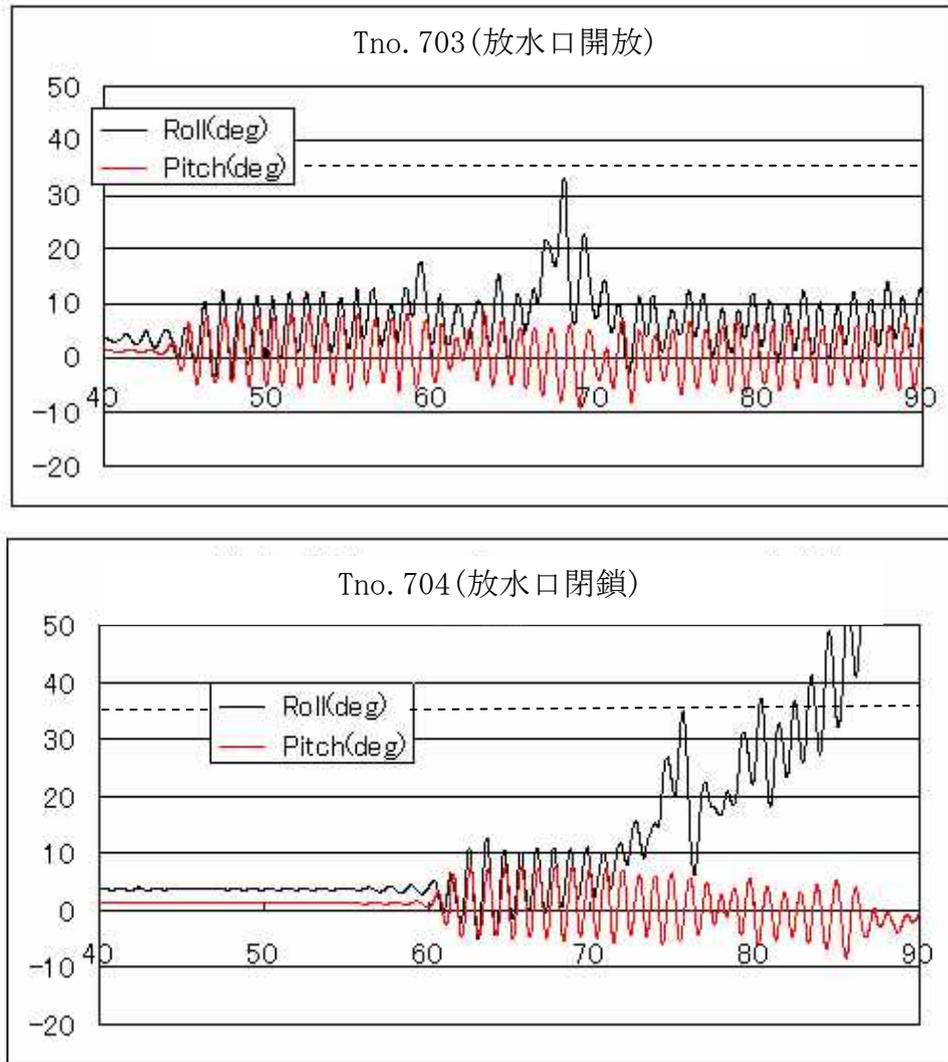
別図 2-5 計測結果 (放水口の状態の影響)

別図 2-5 に、重心高さ（ $KG = 1.05KG_o$ ）、初期横傾斜（あり）、出  
 会角（ $\chi = 150^\circ$ ）及び波の設定（ $\lambda = 1.6\text{m}$ ,  $H_w = 0.13\text{m}$  の規則波に大波  
 に相当する集中波を加えた波）は同一で、放水口の状態のみを変えて計  
 測した結果を示す。別図 2-5 の上段の図は、放水口を開放した状態、  
 下段の図は放水口が閉塞した状態での計測結果である。

別図 2-5 の状態では、放水口を開放した場合には転覆は発生してお  
 らず、本事故のような転覆を防止するためには、放水口の機能を阻害し  
 ないように、放水口周りの構造や物件の搭載位置に留意する必要がある  
 ことが分かる。

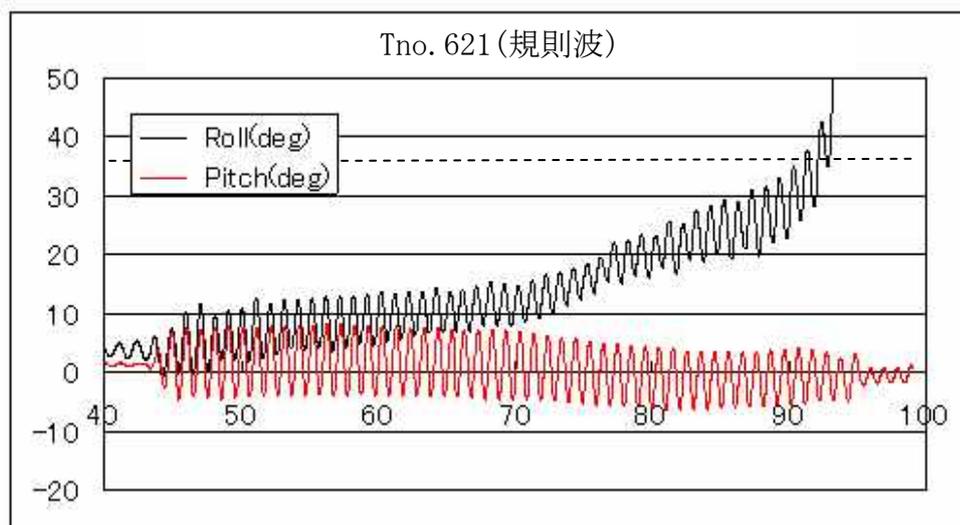
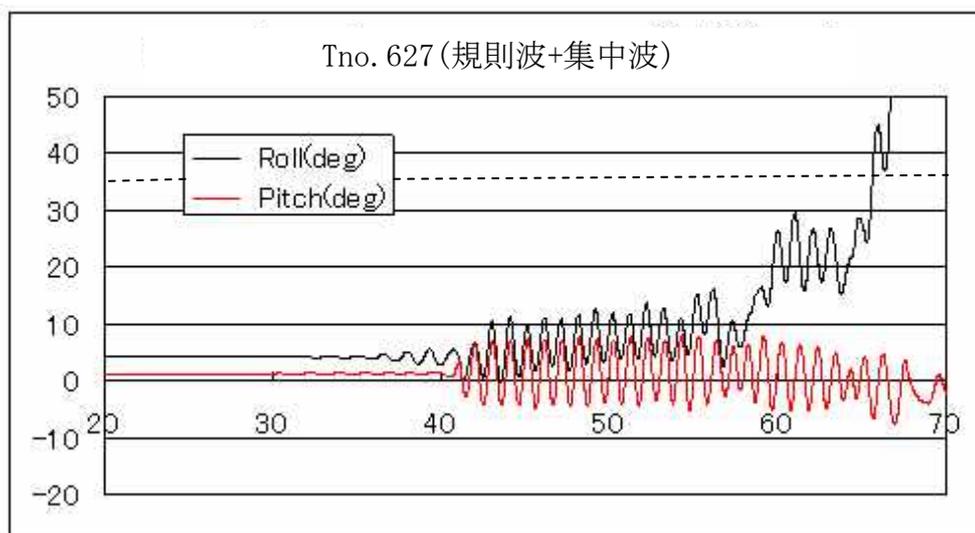
別図 2-6 計測結果 (大波の影響)

いずれの波でも転覆は発生しているが、波を受けてから転覆に至るまでの時間が、規則波だけの場合は約50秒であるのに対し、集中波を加えた場合は25秒程度と半分になっている。上述したように、本実験では、「甲板上の打ち込み滞留水の増加に伴う傾斜により乾舷が減少することで海水打ち込みが促進され転覆に至る」ので、大波により大量の打ち込み滞留水が発生したことで、大波がない場合に比べて転覆に至るまでの時間が短くなったと考えられる。
