令和4年（ネ）第4161号 損害賠償請求控訴事件

証 拠 説 明 書

## 報告書

# 令和元年東日本台風による堤防決壊と堤防強化について

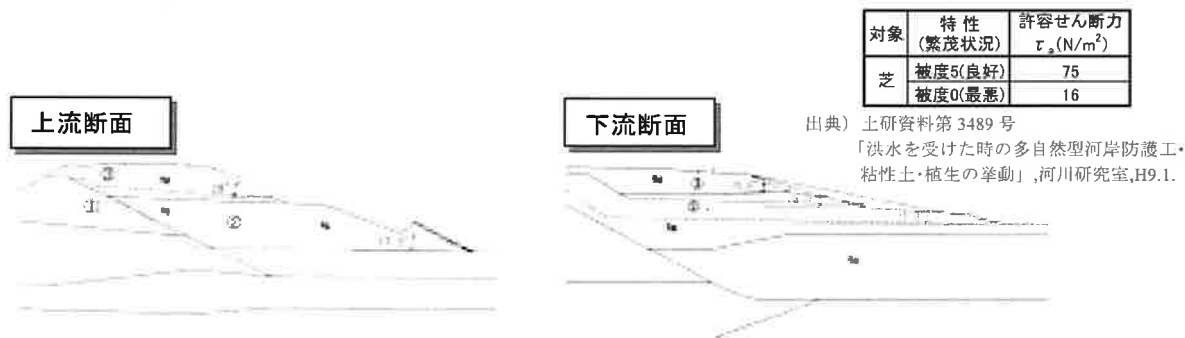
図-4.1.12 上下流の断面勾配と許容せん断力

- ・ ヒアリング結果による越流水深(=0.4m)から、裏のり面に作用するせん断力 $\tau_0$ は、上流断面で 390N/m<sup>2</sup>、下流断面で 380N/m<sup>2</sup>となり、良好な繁茂状況の芝の許容せん断力 $\tau_a$ (=75 N/m<sup>2</sup>)を大きく上回る。
- ・ 法先での洗掘や侵食も破堤を助長した可能性があるが、越水による裏のり面での侵食力が大きく許容値を上回っており、越流水により堤防裏のり面において侵食・洗掘破壊が生じた可能性が高い。

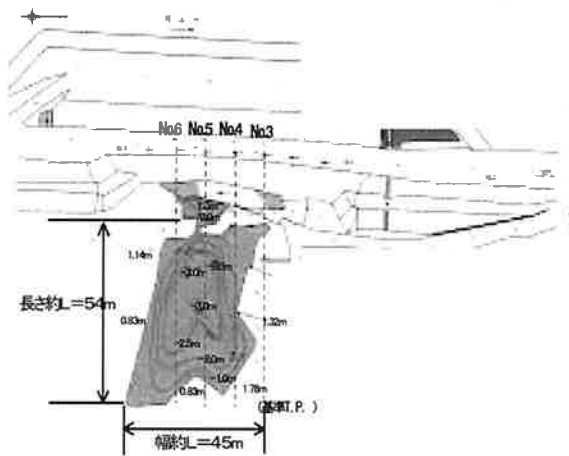
図-4.1.13 落堀の平面図

- ・ 破堤後に形成された落堀は、幅約 45m、長さ約 54m、最大深さは 1.3m であった。  
(深さ=堤内地盤高－洗堀深)
- ・ 最深部を含む横断では、比高（天端高－地盤高）6.9m に対して、落堀の深さは 1.3m、
- ・ 堤内地盤高は、落堀周辺の任意の 13 点から算出した平均値  $TP+1.16m$

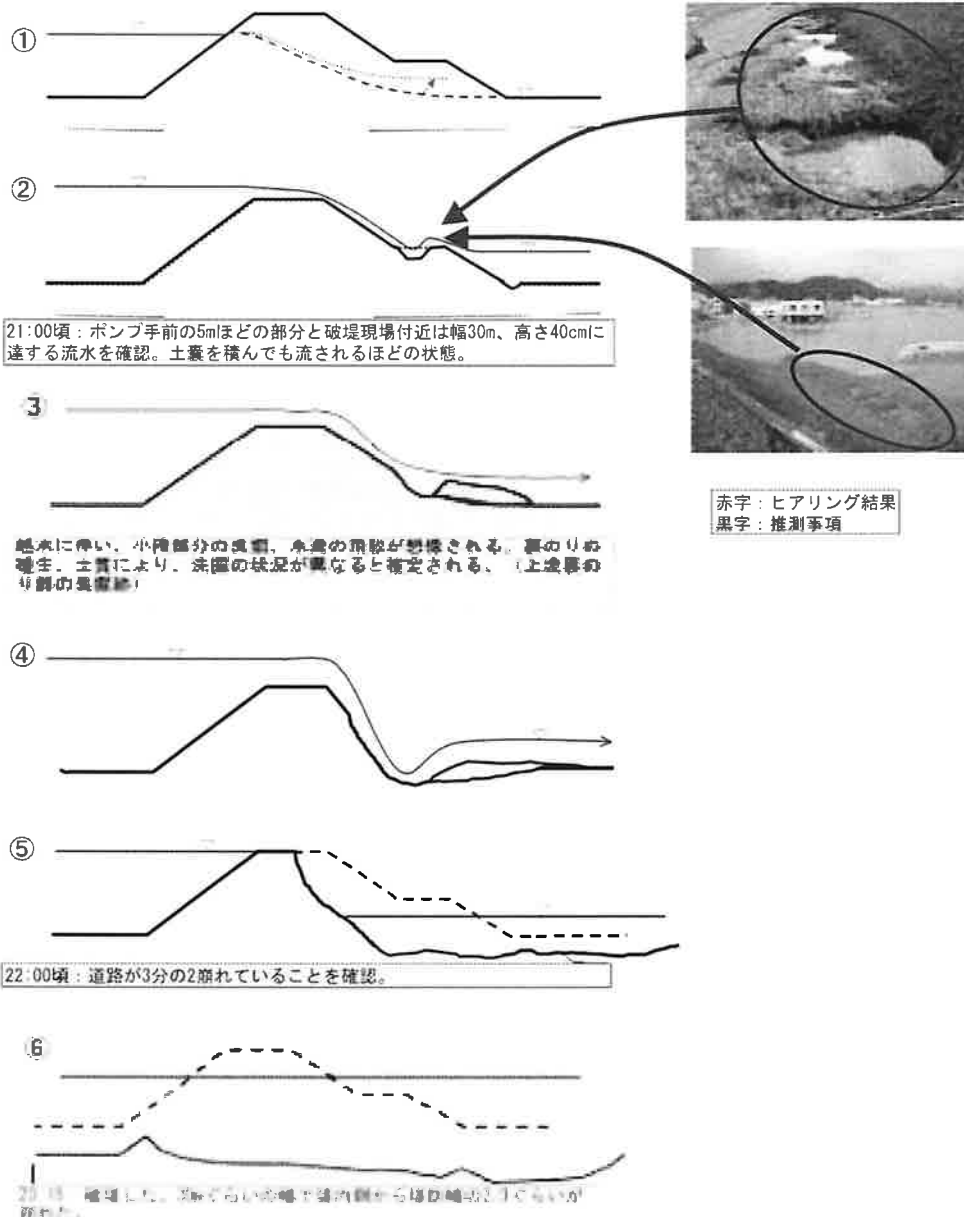
(6) 破堤のイメージ

「越流による裏のり面侵食」後に「浸透」が加わる複合的要因により破堤したものと推定される。この地点の堤防法線は直線形状であるが、堤防・河道等が完成していないため、計画高水流量以下の洪水で越流して裏のり面（小段も含む）が侵食し、これに浸透が加わり破堤したものと推測される。

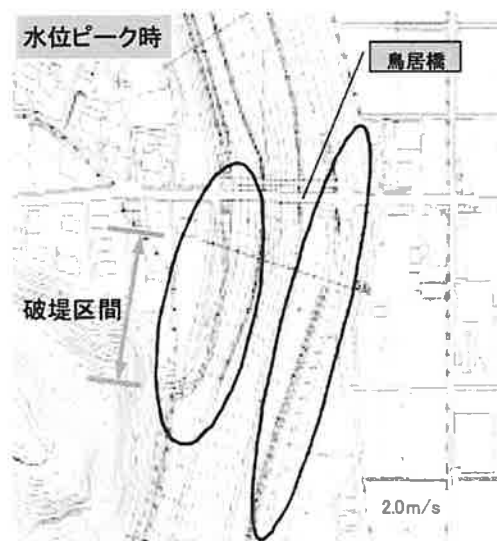
図-4.2.10 破堤地点周辺の流況

- ・ 鳥居橋上流左岸（内岸）の高水敷上で流れが速くなる。
- ・ 鳥居橋のせき上げにより堤防上を越流した流れは、堤内地側へ流向を変えている。
- ・ 越流流速は、概ね 1.0～1.5m/s 程度、最大値は左岸で 1.7m/s、右岸で 1.9m/s となる。
- ・ 破堤地点の上流部では、通常低水路沿いを流れる洪水が、上流から直線的に流下し、左岸堤防の山付け部に集中している。

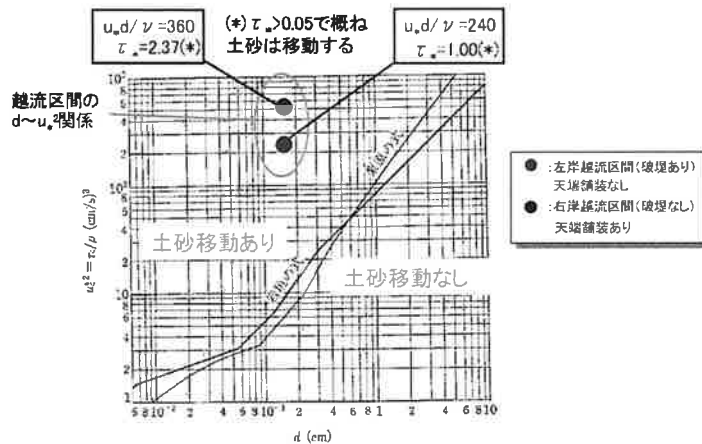
図-4.2.13 粒径と限界摩擦速度の関係

- ・通常、上砂は掃流力  $\tau_*$ （摩擦速度  $u_*$ ）がある限界値（ $\tau_{*c}$ ：無次元限界掃流力、 $u_{*c}$ ：限界摩擦速度）を超えると移動が始まる。
- ・図-4.2.13 より、越流区間の代表粒径  $d$  に対する摩擦速度  $u_*$  の関係は、大きく限界値を上回っており、堤体材料の上砂が流出した可能性が高い。
- ・左岸天端は木舗装であったが、右岸天端は舗装されていたため、堤体材料の流出を防いだと考えられる。

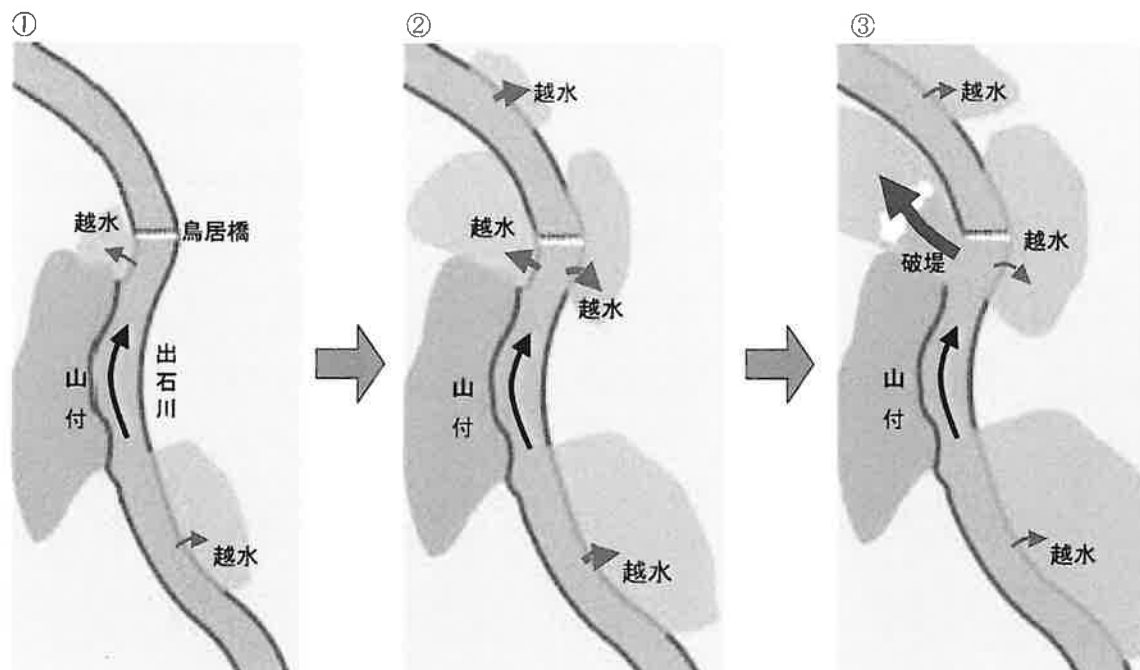
(5) 破堤のイメージ

| ① | 20日18:00前、鳥居橋によるせき上げによって水位が上昇し、鳥居橋上流左岸で越水が始まる。<br>18:00頃、集会場（鳥居橋西150m）が浸水、消防団員が天井に避難（消防団）。 |
| ② | 20:00頃、鳥居橋付近の水位がピークに達し、越水量が最大となる。最大越流水深は約50cm、越流幅は約100m、最大流速は約1.7m/sと推定される。<br>19:00～19:30頃に鳥居橋付近の一部が欠損（地元住民） |
| ③ | 23:20頃、越水開始から約5時間後、侵食が進んだ鳥居橋上流左岸で破堤した。<br>23:18破堤（消防団からの通報時刻） |

「越流による裏のり面侵食」により破堤したものと推定される。  
この地点は外水の水衝部に相当し、流下能力を越え越流した水が裏法尻部で集中する湾曲した堤防法線形状のため裏のり面の侵食が助長され、破堤したものと推測される。また、堤防断面が相当程度減少した状態において、外水圧または浸透の影響もあったものと推測される。

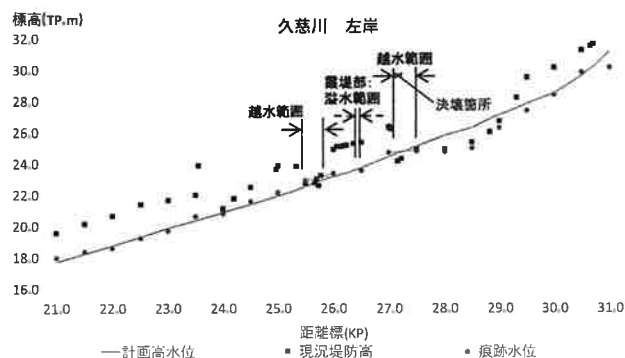
図6 久慈川左岸 27.0k 付近の水位と堤防高の縦断面図

久慈川左岸 27.0k の痕跡水位と現況堤防高の比較図を示す。これによると、決壊箇所は、左岸 27.0k と 27.5k の痕跡水位の間の現況堤防高が低いことより、越水範囲は左岸 27.0k ~ 27.5k と推定される。なお、左岸 27.0k ~ 27.5k よりも上流区間の痕跡水位は現況堤防高と同程度になっているが、この区間は川幅が広がったため区間全体にわたる越水は生じなかった一方で、左岸 27.0k から下流区間は川幅が狭くなるため、この付近で越水したことが推定される。推定される越流水深は 27.0k の痕跡水位と決壊箇所付近の推定堤防高より、約 55cm と推定される。

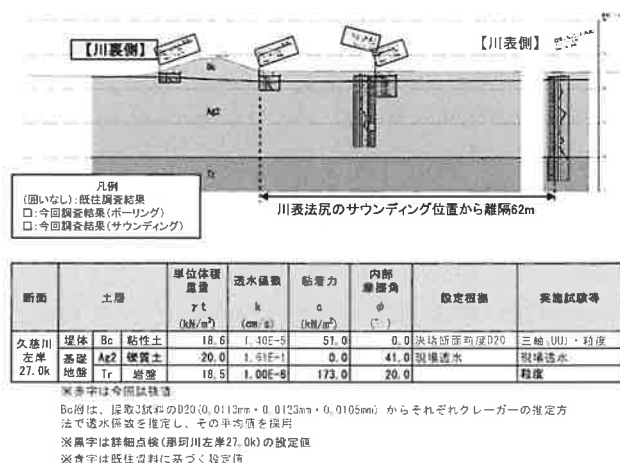
図7 久慈川右岸 27.0k の堤防横断モデル図

久慈川右岸 27.0k 決壊区間の、決壊区間付近の川裏法尻付近は、噴砂や漏水痕は確認されていない。また、決壊箇所では 1 箇所と残存部下流側で 1 箇所の計 2 箇所のボーリング調査と、決壊箇所の表法尻と裏法尻で各 1 箇所、決壊箇所上流近傍と下流近傍の表裏のり尻の計 6 箇所のスウェーデン式サウンディング調査を実施した結果、堤体部分は砂分や礫分を混入する粘性土で構成され、基礎地盤は礫質土層の表層に粘性土層が分布することが確認された。モデル図を以下に示す。

浸透に対する安全性照査については「河川堤防構造検討の手引き」(平成 24 年 7 月 JICE)に基づき実施した。照査結果の天端到達時刻等は、現場確認ではなく、設定した河川水位での時刻である。その結果、裏のり安全率は照査基準  $F_s = 1.440$  に対して  $F_s = 5.019$ 、表のりは照査基準  $F_s = 1.0$  に対して  $F_s = 6.553$  となり、浸透に対する安全性を確保していることが明らかになった。一方、パイピングについては、 $G/W$  が詳細基準 1.0 に対して 0.789 となり、浸透に対する安全性を確保していないことが明らかになった。

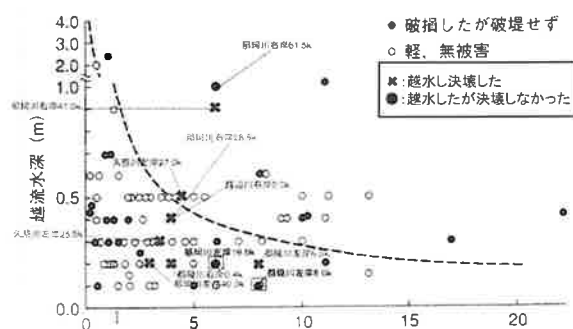
図8 今回決壊箇所における越流時間と越流水深の関係

今回決壊箇所は 2/3 が過去に越水しても破堤しなかった事例 75% をカバーする破線内に入っている。これまでの研究成果では破堤する可能性が低いとされた外力で破堤するものが多数見受けられることから、越水による破堤メカニズムについては十分に解明されているとは言い難いと考えられる。

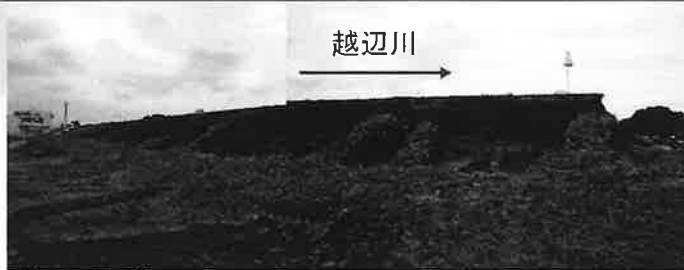
- ◆ 決壊箇所上流には越流水によると推定される約40mにわたる川裏部の洗掘が見られる。(①)
- ◆ 堤防川裏部植生の川裏側への倒伏や(③) フェンスの堤内地側への倒壊が見られる。(④)
- ◆ 決壊箇所周辺では、噴砂や漏水痕は確認されていない。(②)

①越流水によると推定される川裏部の洗掘

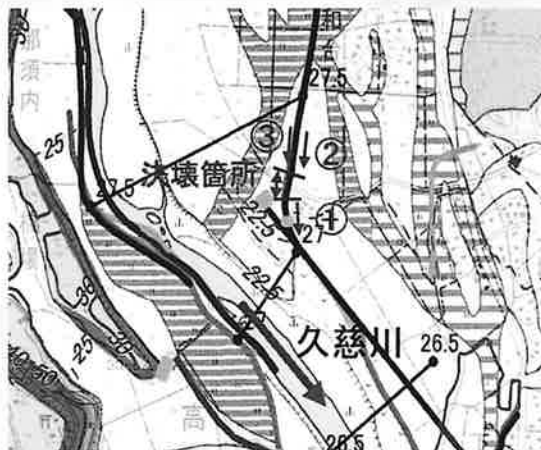
- ◆ 決壊箇所は下流側よりも堤防高が低い(①)。堤防川裏部の植生は川裏側に倒伏している(②)。
- ◆ 堤防天端に越水による流木等の漂流物が残存している(③)。
- ◆ 川裏法尻付近では、噴砂や漏水痕は確認できない(①)。

- ①上流から下流側の堤防を見た状況  
噴砂や漏水痕は確認できない

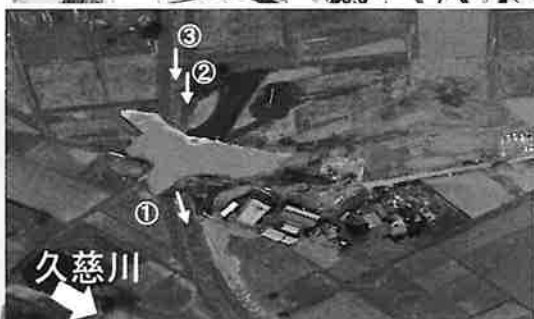
- ②天端から裏法にむかっの植生の倒伏が確認される。

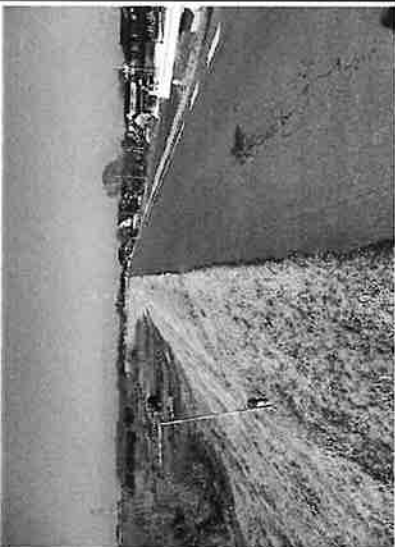
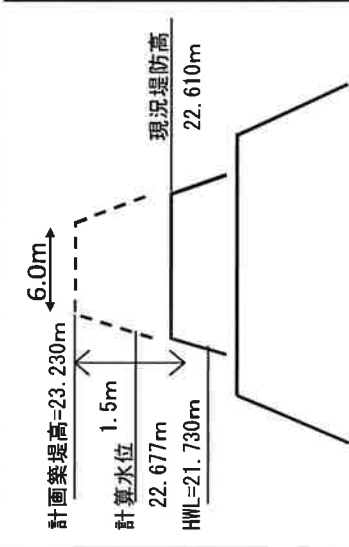
| 照査項目 | | | 照査基準値 | 破堤直後の<br>照査結果 | 判定 | 追加調査の<br>照査結果 | 判定 |
|---|---|---|---|---|---|---|---|
| | パイピング破壊に対する安全性(盤ぶくれ) | | 1.0以上 | 1.75 | ○ | 2.26 | ○ |

・解析結果（浸潤面図）

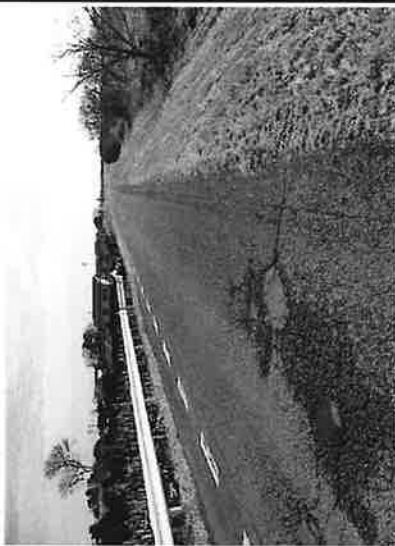
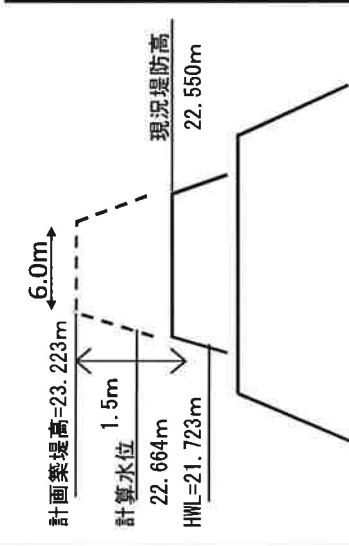
・解析結果（安定計算結果図）

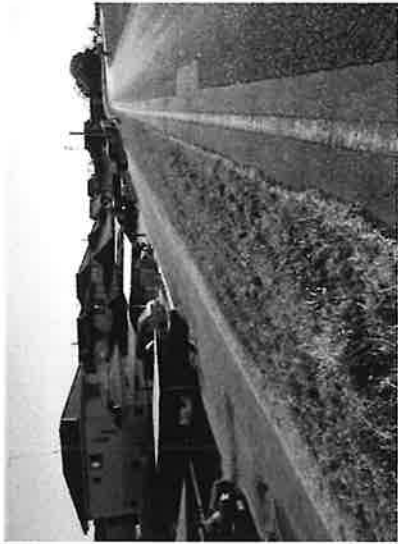
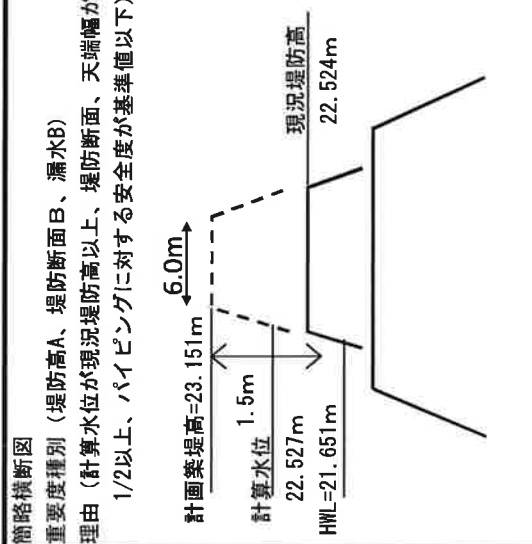
・解析結果（浸潤面図）

・解析結果（安定計算結果図）

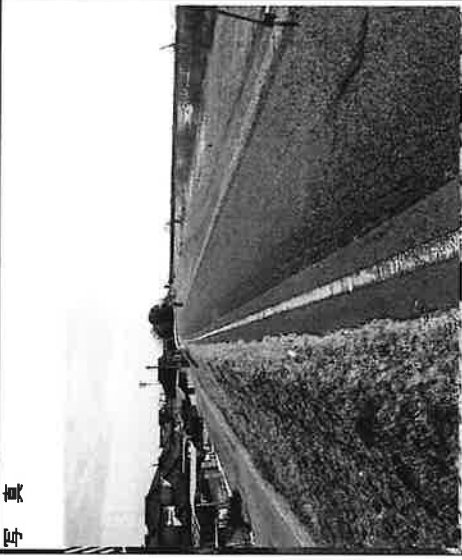
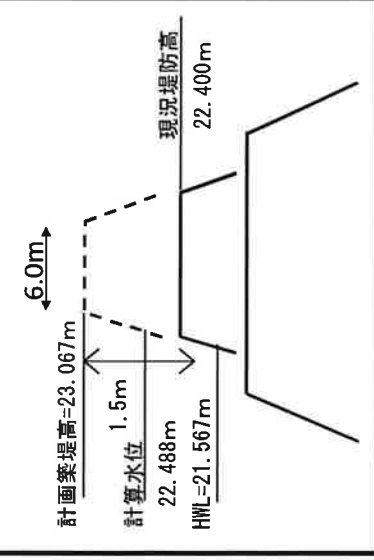
| 地質分類 | 土質 | 記号 | 単位体積重量<br>$\gamma_t$<br>( $\text{kN}/\text{m}^3$ ) | 粘着力<br>$c$<br>( $\text{kN}/\text{m}^2$ ) | 内部摩擦角<br>$\phi$<br>( $^\circ$ ) | 飽和透水係数<br>( $\text{cm}/\text{sec}$ ) |
|---|---|---|---|---|---|---|
| | 砂質土 | Bs2 | 17 | 34 | 26 | 2.9E-03 |

| 地質分類 | 土質 | 記号 | 単位体積重量<br>$\gamma_t$<br>( $\text{kN}/\text{m}^3$ ) | 粘着力<br>$c$<br>( $\text{kN}/\text{m}^2$ ) | 内部摩擦角<br>$\phi$<br>( $^\circ$ ) | 飽和透水係数<br>( $\text{cm}/\text{sec}$ ) |
|---|---|---|---|---|---|---|
| | 礫質土 | Bg2 | 20 | 14 | 36 | 1.6E-05 |
| | 礫質土 | 旧水路 | 20 | 0 | 29 | 1.0E-03 |

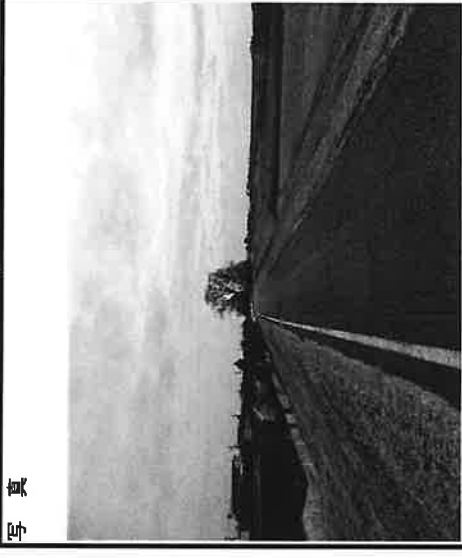
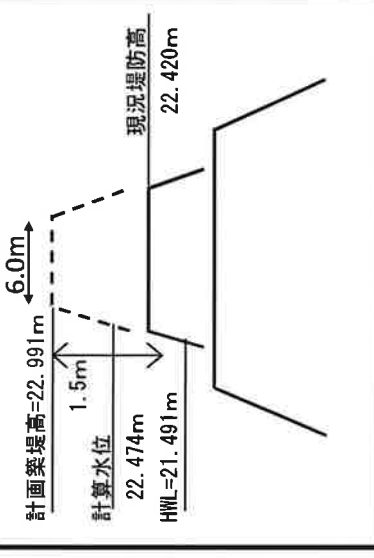
| 地質分類 | 土質 | 記号 | 単位体積重量<br>$\gamma_t$<br>( $\text{kN}/\text{m}^3$ ) | 粘着力<br>$c$<br>( $\text{kN}/\text{m}^2$ ) | 内部摩擦角<br>$\phi$<br>( $^\circ$ ) | 飽和透水係数<br>( $\text{cm}/\text{sec}$ ) |
|---|---|---|---|---|---|---|
| 基礎地盤 | 粘性土 | Ac1 | 17 | 59 | 0 | 1.0E-06 |

| 地質分類 | 土質 | 記号 | 単位体積重量<br>$\gamma_t$<br>( $\text{kN}/\text{m}^3$ ) | 粘着力<br>$c$<br>( $\text{kN}/\text{m}^2$ ) | 内部摩擦角<br>$\phi$<br>( $^\circ$ ) | 飽和透水係数<br>( $\text{cm}/\text{sec}$ ) |
|---|---|---|---|---|---|---|
| | 砂質土 | As1 | 18 | 0 | 23 | 1.0E-04 |
| | 砂質土 | As2 | 17 | 0 | 29 | 3.3E-05 |

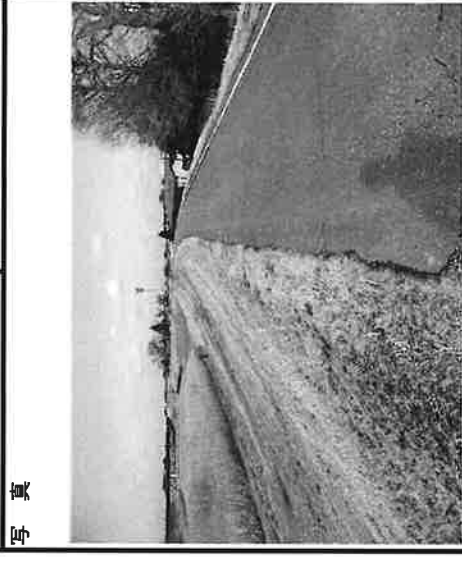
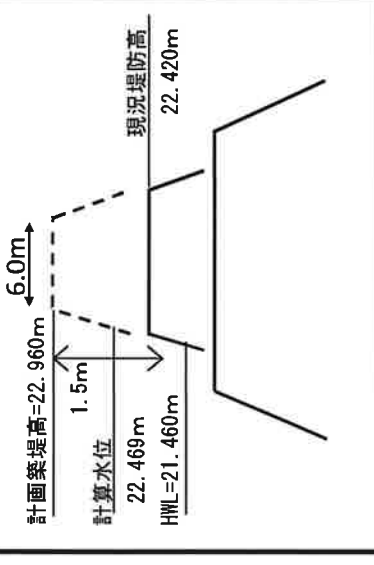
- ・ 検討方法：堤体の形状は、表のり天端から 1m の位置で固定し、その位置から裏のり側の法尻の位置を変化させて繰り返し計算した。

図-4.1.9 検討概要図

・斜面安定計算

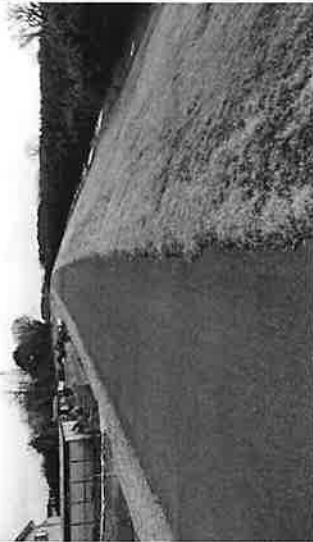
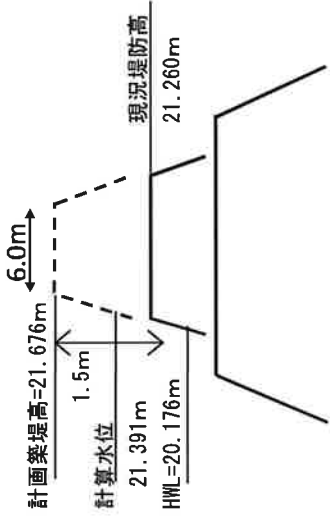
- ・ 検討断面：浸透流解析断面と同様

表-4. 2. 3 土質定数一覧表

| 地質分類 | 土質 | 記号 | 単位体積重量<br>$\gamma_t$<br>( $\text{kN/m}^3$ ) | 粘着力<br>$c$<br>( $\text{kN/m}^2$ ) | 内部摩擦角<br>$\phi$<br>( $^\circ$ ) | 飽和透水係数<br>( $\text{cm/sec}$ ) |

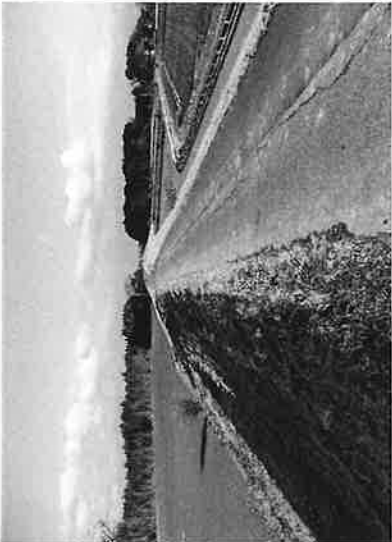
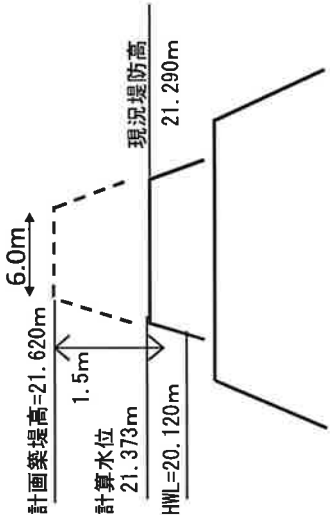
| 地質分類 | 土質 | 記号 | 単位体積重量<br>$\gamma_t$<br>( $\text{kN/m}^3$ ) | 粘着力<br>$c$<br>( $\text{kN/m}^2$ ) | 内部摩擦角<br>$\phi$<br>( $^\circ$ ) | 飽和透水係数<br>( $\text{cm/sec}$ ) |
|---|---|---|---|---|---|---|
| | 砂質土 | Bs2 | 19 | 14 | 20 | 1.1E-03 |

| 地質分類 | 土質 | 記号 | 単位体積重量<br>$\gamma_t$<br>( $\text{kN/m}^3$ ) | 粘着力<br>$c$<br>( $\text{kN/m}^2$ ) | 内部摩擦角<br>$\phi$<br>( $^\circ$ ) | 飽和透水係数<br>( $\text{cm/sec}$ ) |
|---|---|---|---|---|---|---|
| | 粘性土 | Ac1 | 17 | 25 | 0 | 1.0E-06 |
| | 粘性土 | Ac2 | 17 | 25 | 0 | 1.0E-06 |

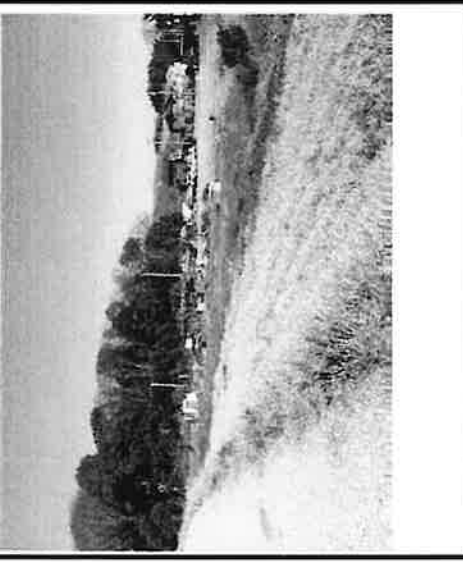
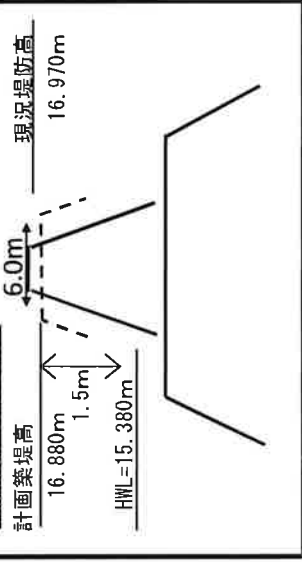
また、<sup>おっべ</sup>越辺川右岸0.0k付近の目視による調査によると、噴砂等は確認されていない。また、ボーリング3箇所とスウェーデン式サウンディング6箇所の土質調査を実施した結果、堤体部分は粒度分布からも粘土分やシルト分の割合が多く、堤体の土質は粘性土で構成され、基礎地盤についても主として粘性土層であることが確認された。

堤防横断モデル図を次頁に示す。
