東京高等裁判所第15民事部 御中

矢部川堤防調査委員会

報告書

平成 25 年 3 月

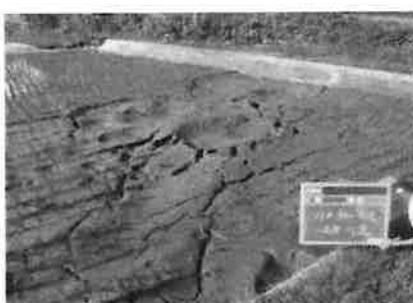
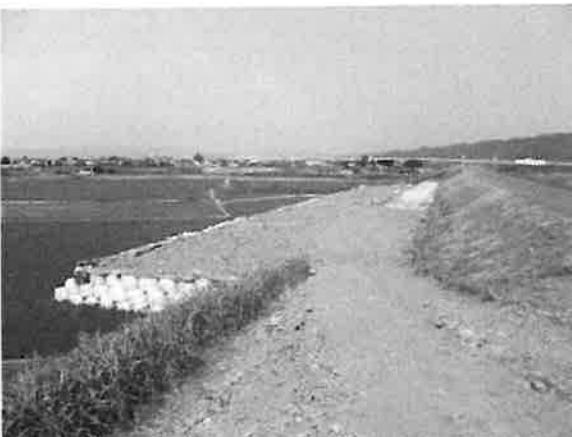
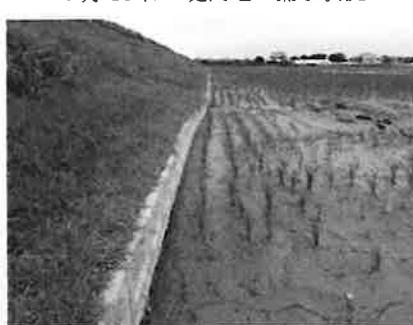
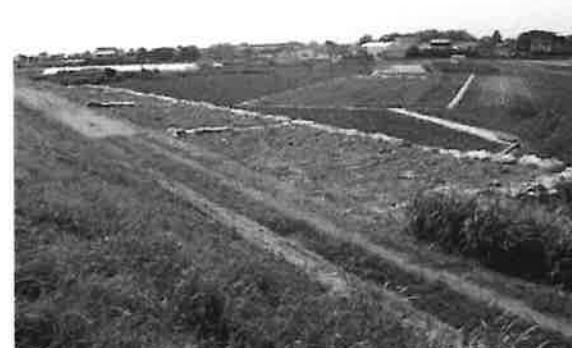
7月 16 日 のり尻陥没状況

7月 16 日 堤内地 漏水状況

7月 16 日 堤内地 漏水状況①

漏水・噴砂・亀裂・のり尻陥没箇所の裏のり尻付近に、動水勾配の低減、盛土の安定性向上、浸透水によるのり尻部浸食防止を目的として岩碎及び大型土のうによる押え盛土を施工した。

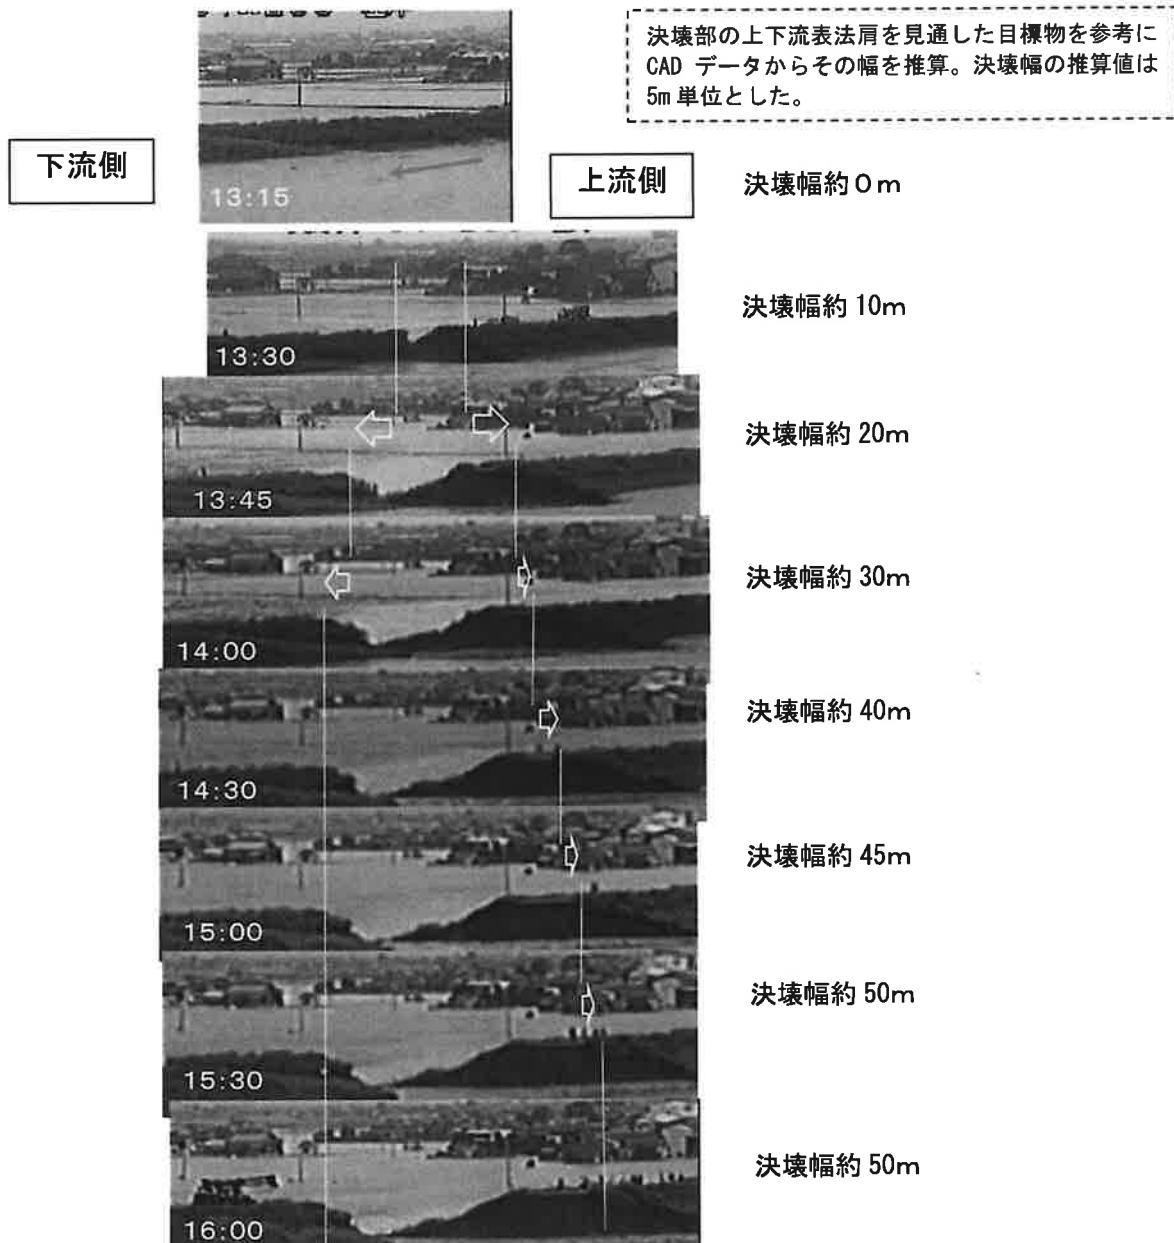
図 4.2.13 決壊の進行状況

これより、右岸7.3k付近の堤防は漏水後、短時間で決壊したと考えられる。

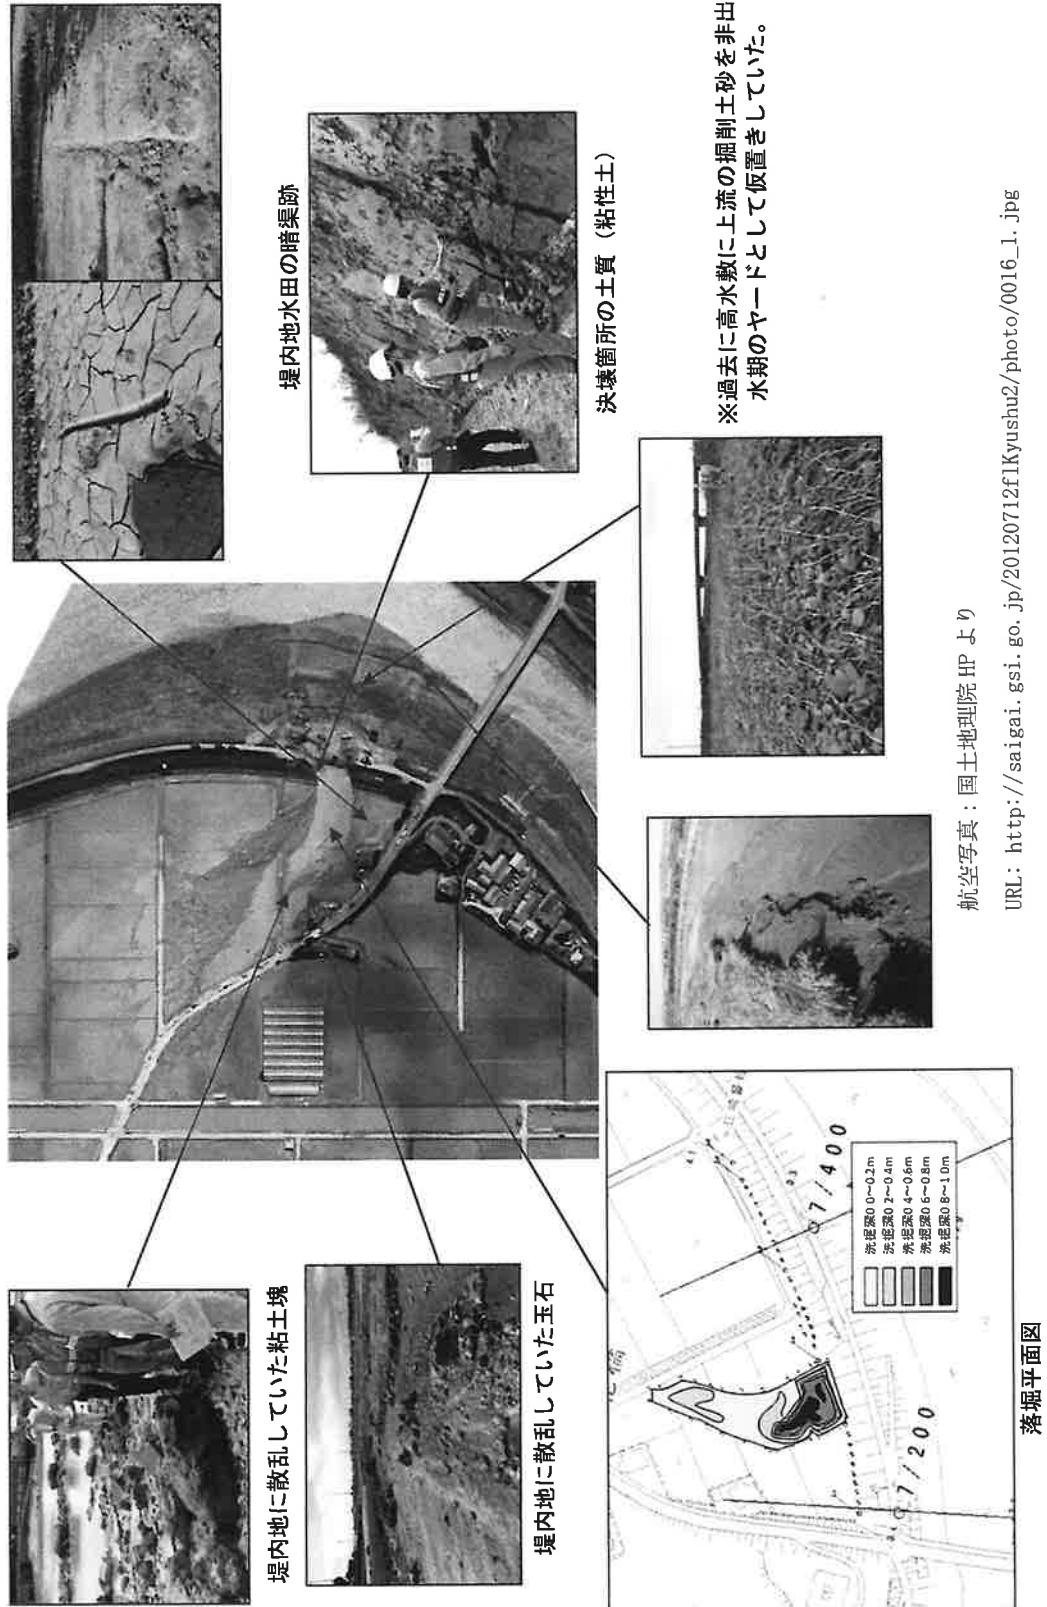
図 4.2.14 被災後の状況

国土交通省災害調査チームによる現地踏査で観測された被災後の決壊口及びその周辺の状況を図 4.2.14 に示す。主な特徴は以下のとおりである。

- ・決壊口上下流の堤防は切り立った状態で残置しており、川表から川裏側へ下流側に向かい僅かな斜角を有していた。
- ・残置している堤防の堤体の土は粘性土で、決壊直後にもかかわらず堤防川裏法尻付近も含め含水比が高い状態ではなかった。
- ・堤体部から堤内地にかけて盆状の洗堀（落堀）がみられた。
- ・堤内地には粘土塊、玉石が散乱していた。
- ・低水路河岸及び高水敷の洗堀はさほどみられなかった。また、決壊口上下流堤防表のり面の変状、侵食はみられなかった。

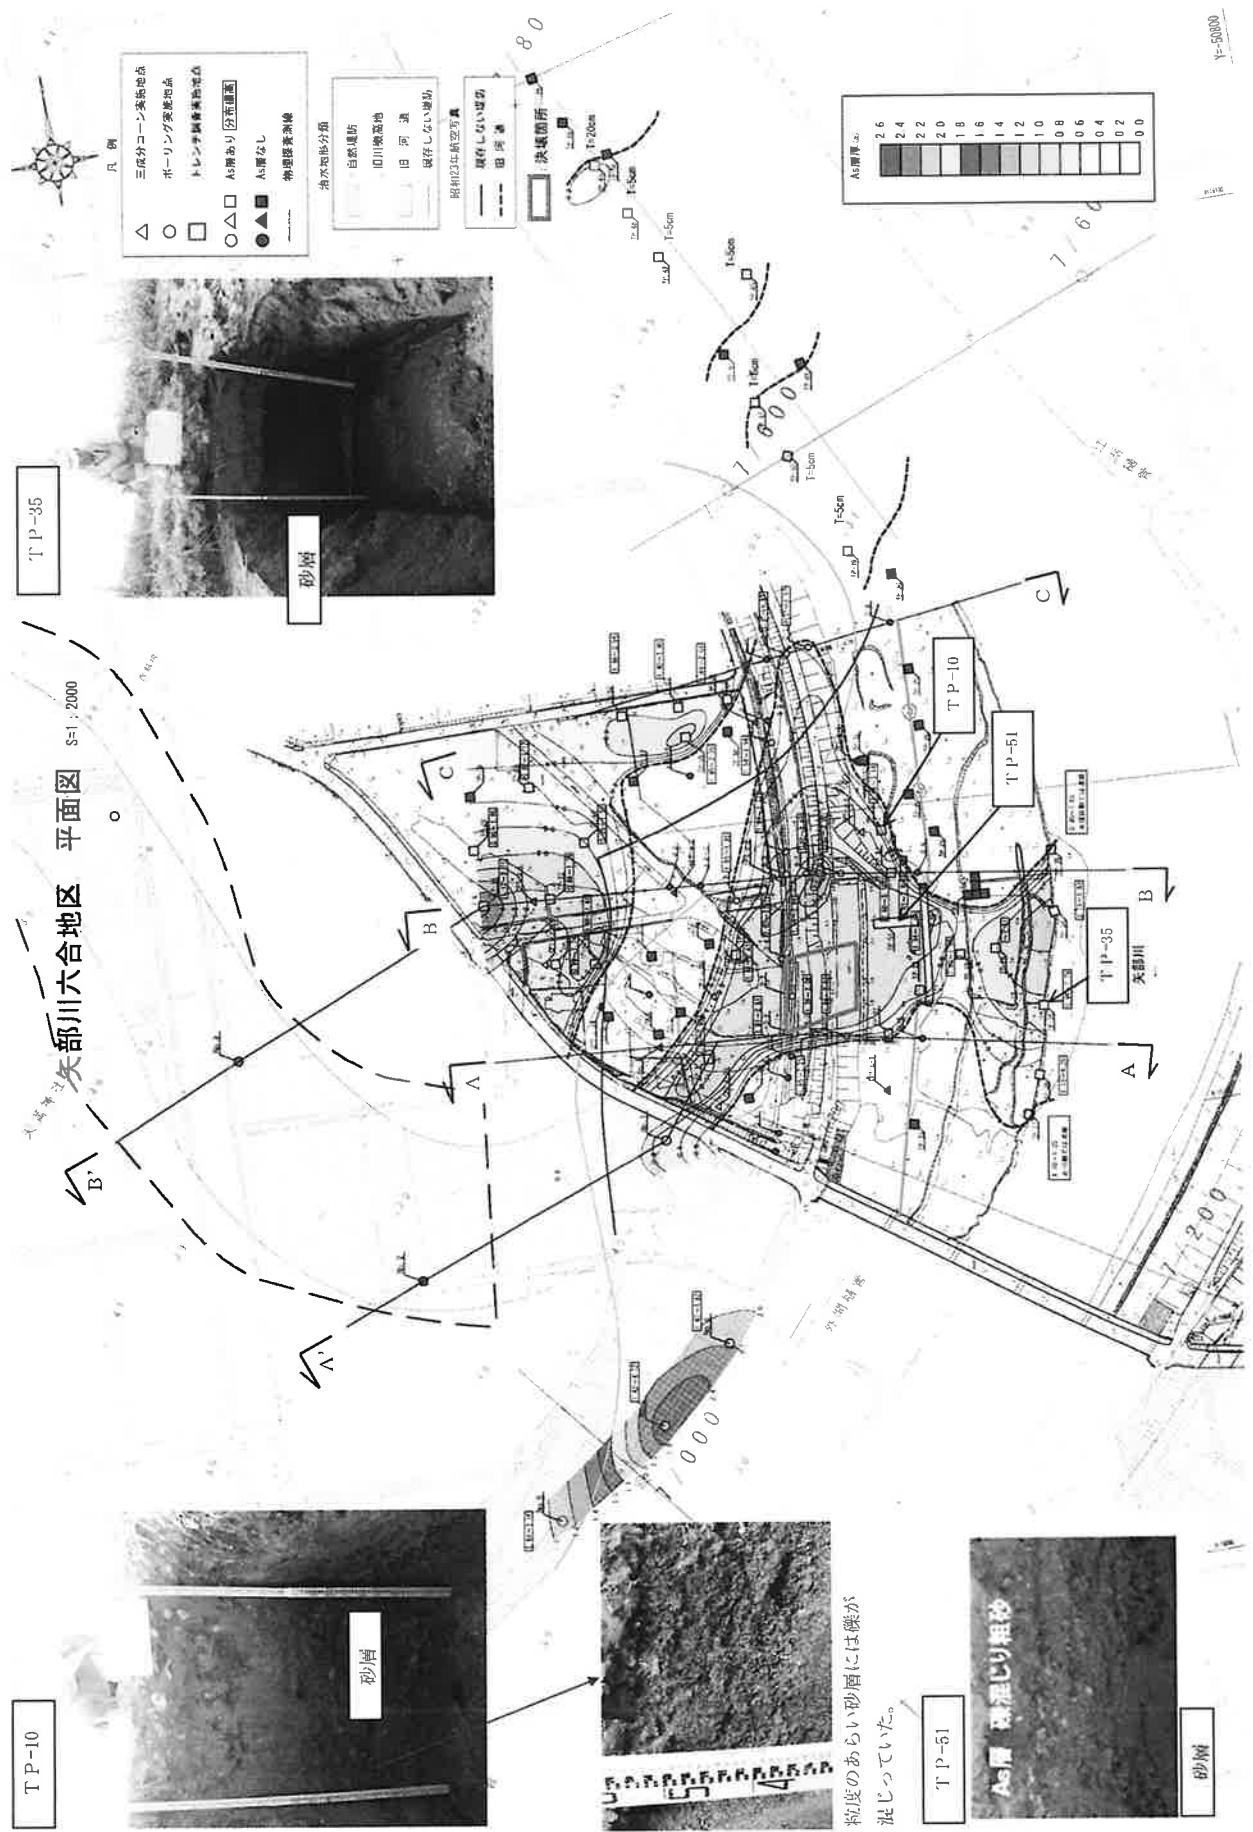
図 4.2.28 右岸 7.3K 付近の基礎地盤上部の As 層厚分布図

- ・ 基礎地盤は、上から粘性土層（Fc層）、砂層（As層）、粘土質シルト層（Ac層）、礫混じり砂層（Ag層）により構成され、パイピングの要因となった砂層（As層）が粘性土層（Fc層、Ac層）で挟まれた状態が確認された。
- ・ 砂層（As層）は透水性が高く、1.8～1.9mの厚さであった。
- ・ 現地確認時にバックホウによりトレーナー掘削を行ったところ、砂層（As層）から不圧地下水が浸み出し、水と一緒に砂の粒子も流失する状況が確認され、パイピングの前兆現象と同様の現象が確認された。また、砂層（As層）を挟む粘性土層からの地下水の浸み出しが確認されなかった。なお、確認時は、大潮の満潮時であった。

- ・決壊地点の落ち堀では、砂層（As 層）は流失していたが、決壊地点上流側と同様に砂層（As 層）が連続していたと考えられた。また、粘土質シルト層（Ac 層）は 1.1m の厚さで存在しており、その下に礫混じり砂層（Ag 層）の存在が確認された。
- ・粘土質シルト層（Ac 層）は、有明粘土特有の灰紫色の不純物を含まない均質な粘性土で、礫混じり砂層（Ag 層）は、花崗岩が風化したマサと類似した石英の粒子を含んだ粒径が整った沖積層であった。なお、礫混じり砂層（Ag 層）の地下水は不圧地下水であった。
- ・決壊地点の落ち堀は、粘土質シルト層（Ac 層）の上面で洗掘が止まっていた。

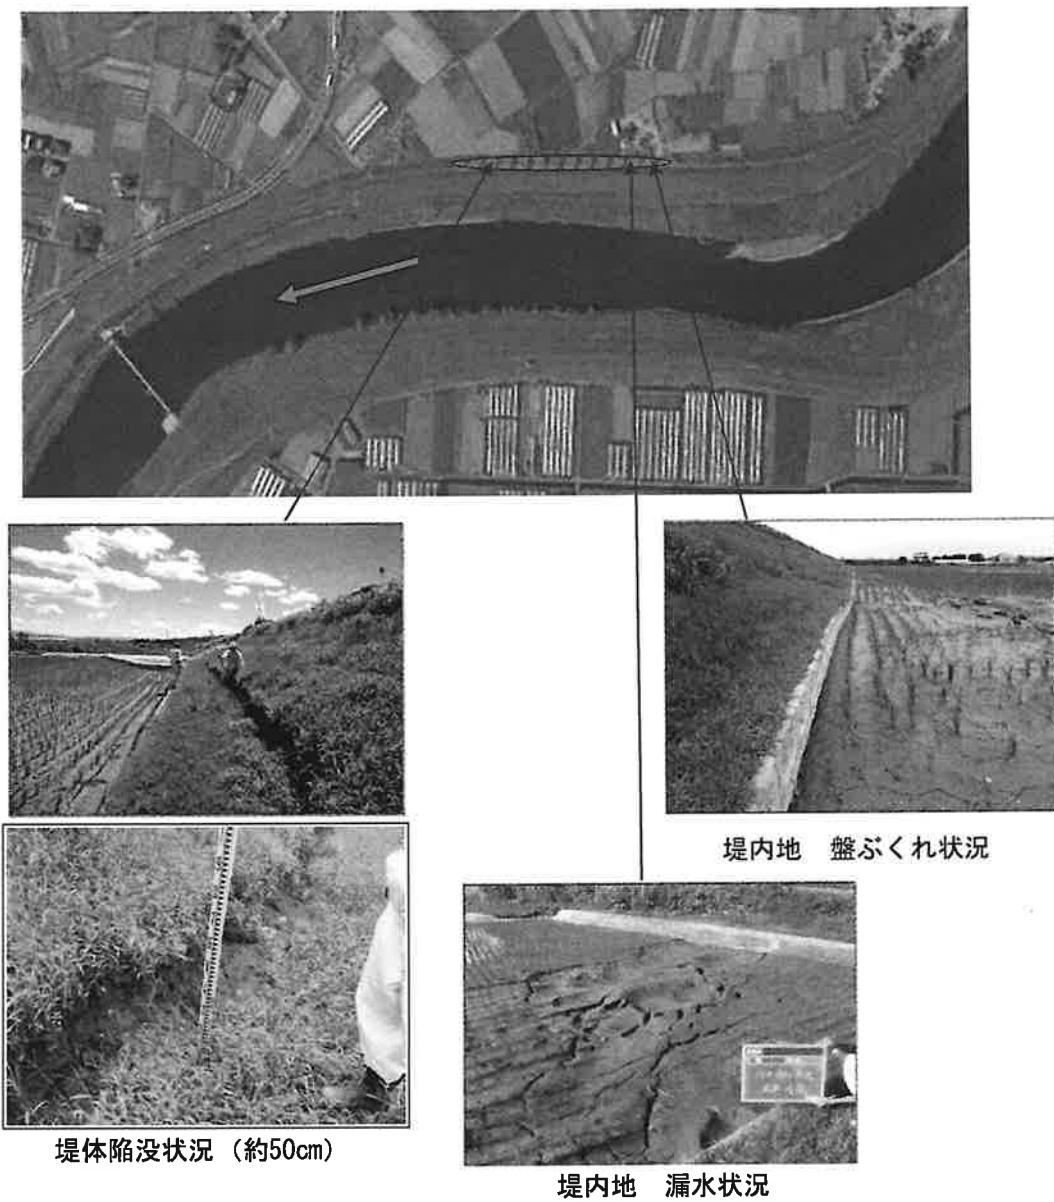
図 4.3.7 右岸 11.8k 付近の被災状況写真

図 4.3.7 に示すように、堤内地の水田では噴砂を伴う漏水が多く発生し、盤ぶくれが生じた箇所もある。また、裏のり面下部に縦断方向の亀裂及び亀裂下部の堤体のり尻付近に陥没（最大約 50 cm）が発生した。裏のり尻部の腰石積み（ブロック）の変形も見られた。

- ① 堤防の川表側の遮水矢板と高水護岸により、基礎地盤上部のシルト質砂層及び砂礫層からの河川水の浸透を遮断する。
- ② 亀裂・陥没した箇所は、現堤防と同程度の透水係数の材料を用いて一枚のり化により再構築する。
- ③ 磨質土の堤体からの浸透による堤体のり尻部の浸潤線上昇と基礎地盤の浸透による漏水等を抑制する観点から、宅地側の堤脚部のシルト質砂層上部にドレン工を設置し、浸透水の安全な排水を図る。
- ④ 上記の復旧工法の範囲は、被災範囲を目安に緩衝区間を確保して設定する。

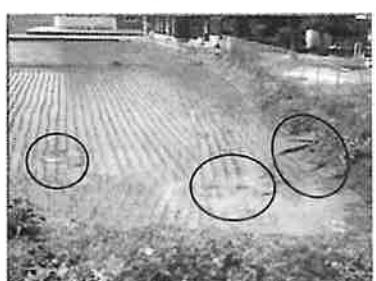
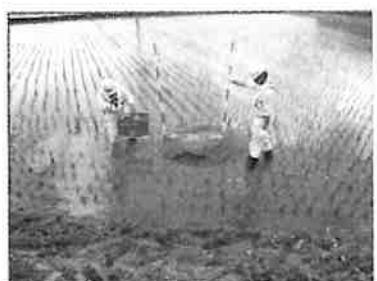
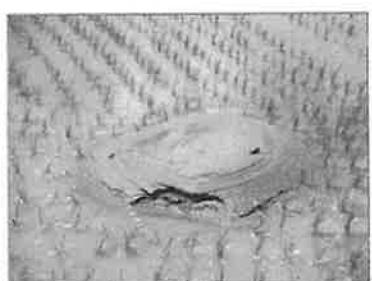
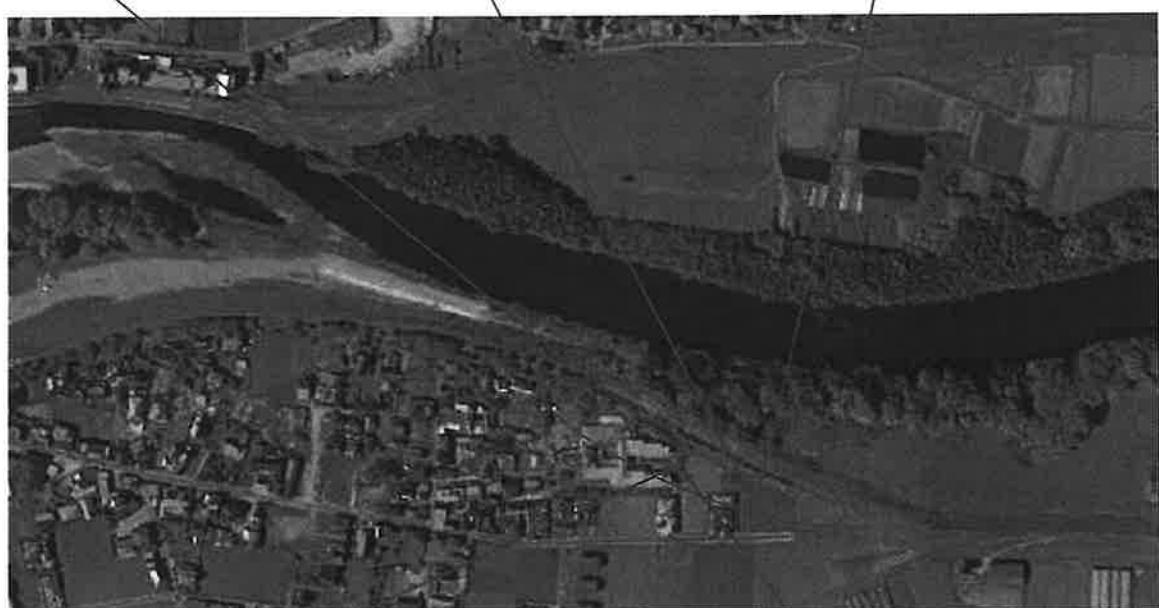
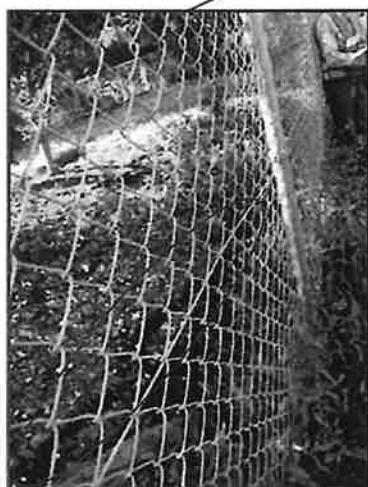
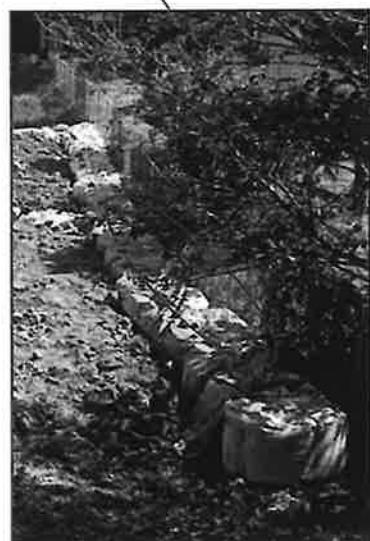
図 4.4.5 左岸 16.0k 付近の被災状況写真

図 4.4.5 に示すように、のり尻及び堤内地の水田では噴砂を伴う漏水が多く発生した。また、漏水がみられた水田に隣接する老人ホームの敷地内では、盛土の亀裂がみられ、金網のフェンスが歪んでいた。

なお、老人ホームとの境界部で漏水・噴砂が多く見られたのは、空間的な地盤高の境界部（老人ホームは盛土が施されていた）が G/W（被覆層荷重／圧力水頭）の堤防縦断方向の変曲点になっていたことによるものと推察される。

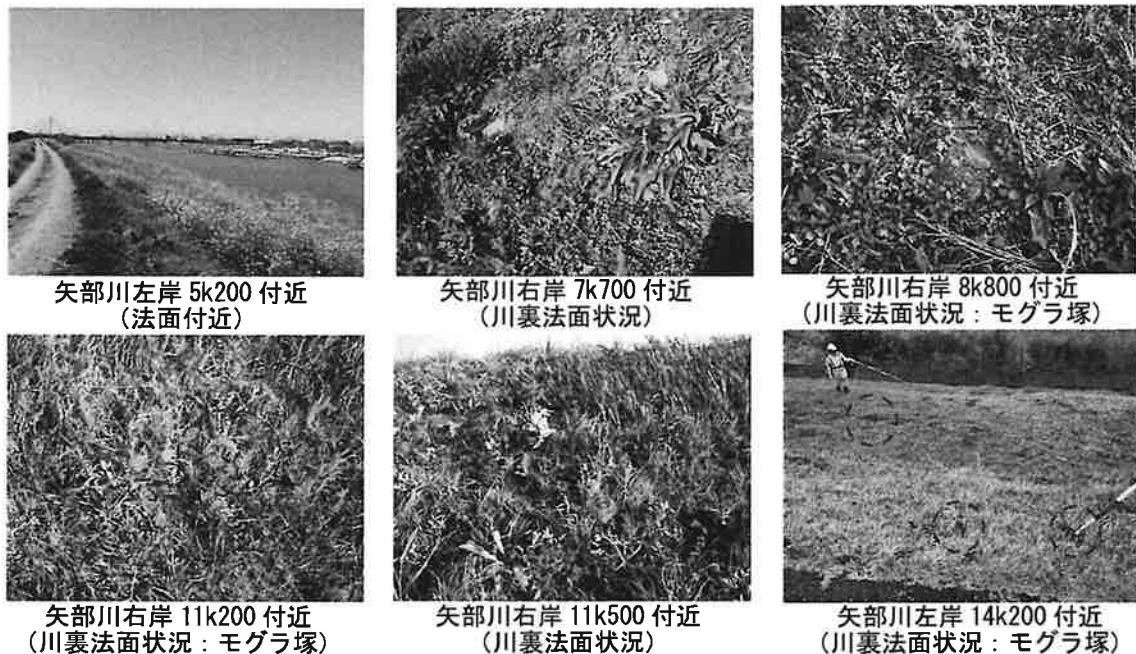
写真4.6.1 矢部川堤防のり面の状況

矢部川堤防は、のり面は芝で被覆し、天端にはアスファルト舗装を施している。のり面の除草は年2回行っている。しかし、矢部川の堤防は、一部区間においてのり面補修などが実施されているものの、昭和20年代～30年代に整備されたこともあり、写真4.6.1に示すように植生の遷移が見られ雑草が繁茂している箇所も多く、もぐら塚が確認されている箇所もあるなど、劣化が著しい区間も存在している。

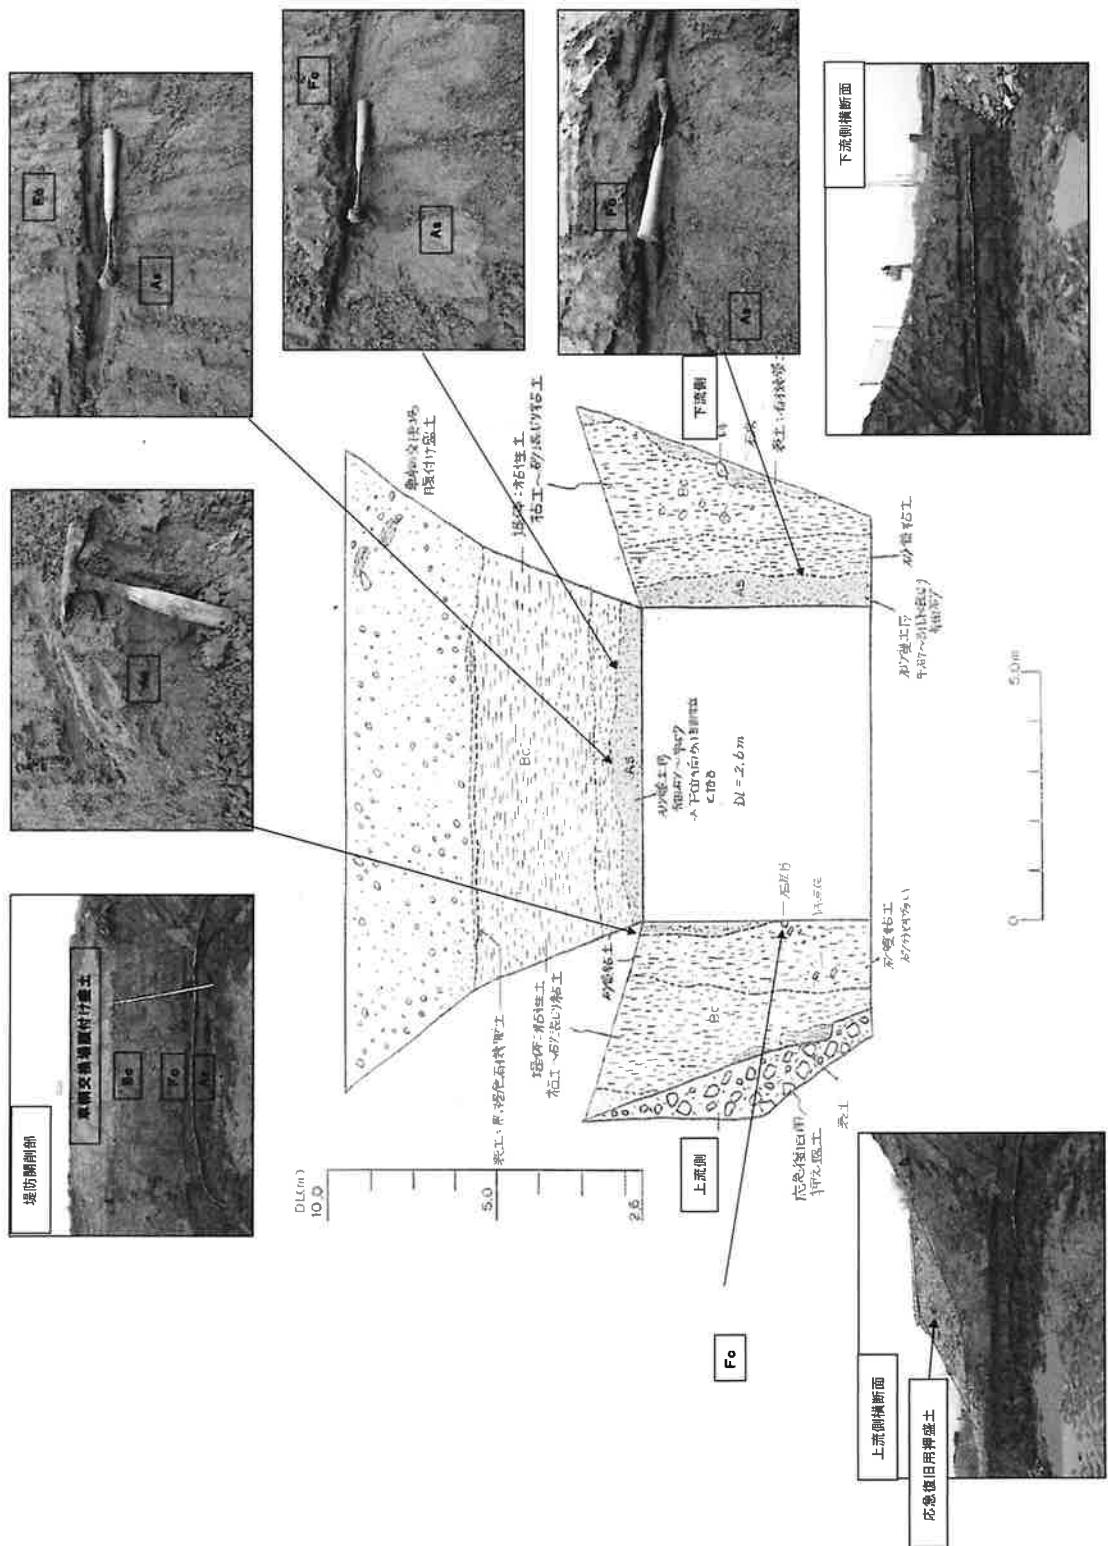
図4 トレンチ（決壊箇所上流側）の開削断面スケッチ図

写真 19 Ac 層と Ag 层の状況 (Ag 層の地下水は不圧状態)
