令和4年(ネ)第4161号 損害賠償請求控訴事件  
控訴人 片倉一美 外  
被控訴人 国

証 拠 説 明 書  
(甲63~64)

土地履歴からみた液状化被害・水害の発生要因と危険度評価の検証

## 8. 鬼怒川(常総市若宮戸地先)等の被災状況の調査結果について⑤

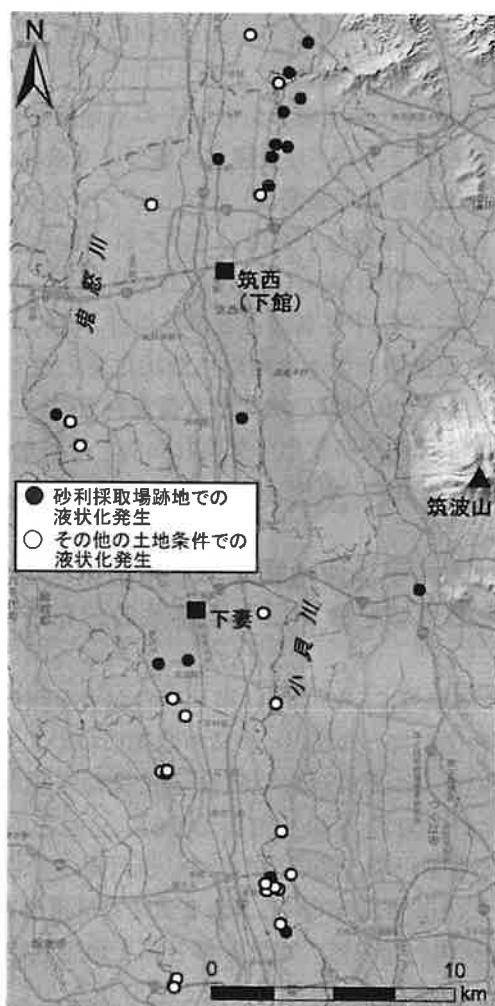
地点において、1960年代後半（高度成長期）以降砂利採取場が存在し、砂利採取履歴を有していることが明らかとなった（図4）。それらの砂利採取場は砂利採取終了後埋め戻され、水田等の農地や宅地へと変化している。これらの地点では、砂利採取場埋め戻し土が液状化した可能性が考えられ、砂利採取場の造成と砂利採掘後の埋め戻しといった人為的土改変が液状化の発生に大きく影響していることが指摘できる。

図4 東北地方太平洋沖地震における鬼怒川・小貝川低地の液状化発生域と砂利採取場分布との関係  
液状化発生域は国交省関東地整・地盤工学会（2011）に基づく。

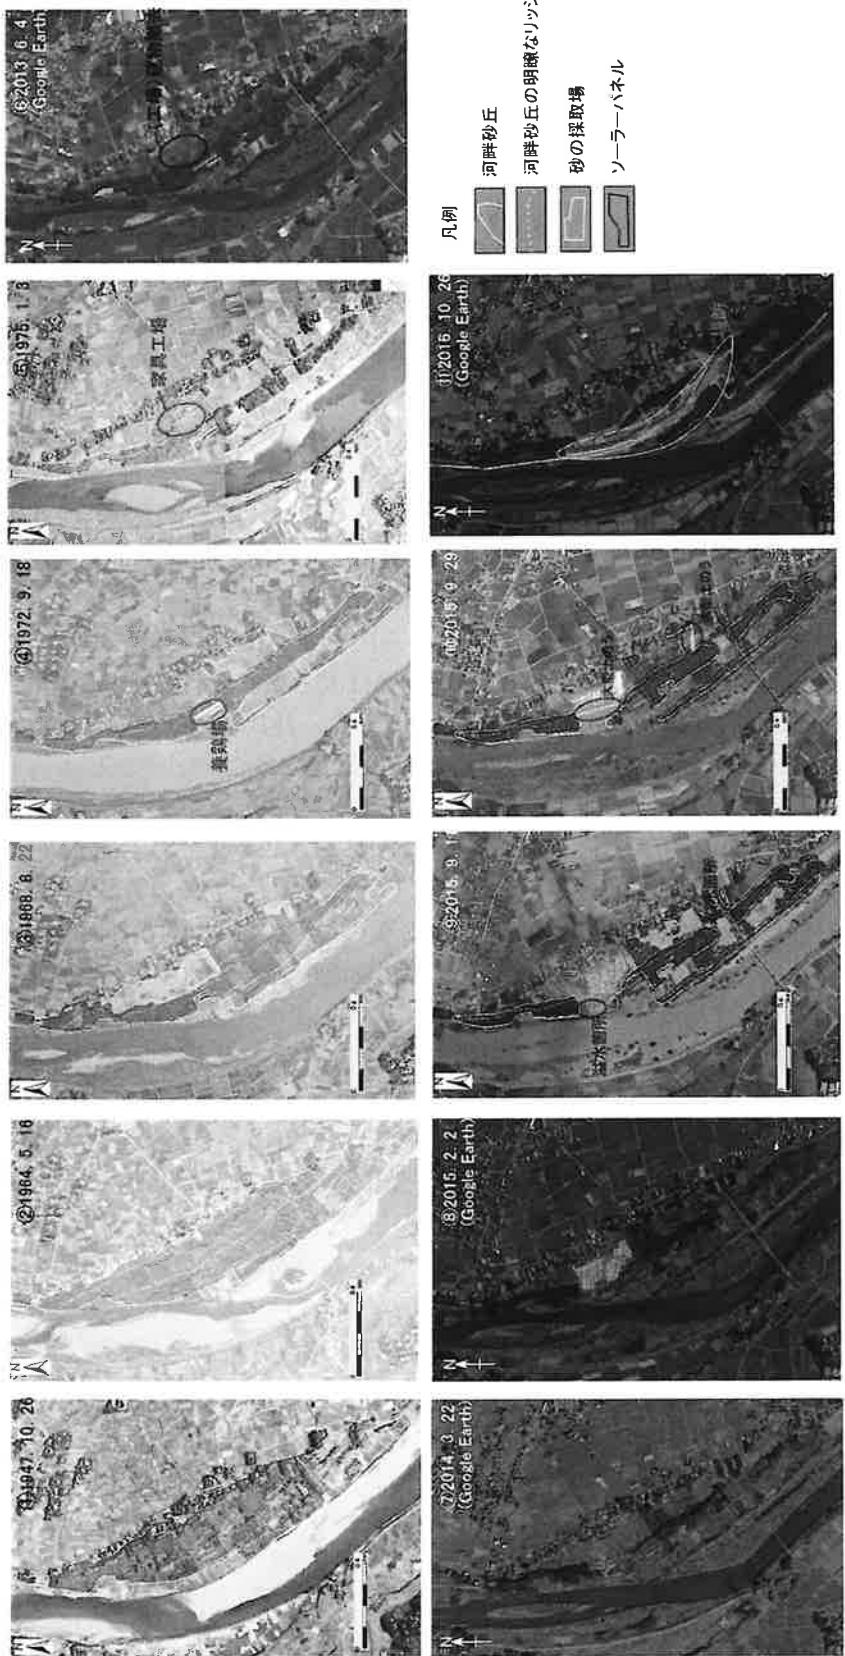
米軍・国土地理院撮影空中写真および Google Earth 画像から判読した若宮戸地区の河畔砂丘の変遷および土地履歴について、図 13 に示す。また、GIS による解析で得られた河畔砂丘面積の時系列変化を図 14 に示す。1947 年 10 月米軍撮影空中写真を判読すると、鬼怒川河道と若宮戸集落間に 3~4 列の明瞭なリッジを伴う河畔砂丘が存在していることが読み取れる。この河畔砂丘の南北方向の長さは 2,000m 弱、東西方向の最大幅は 400m 弱であり、面積は 41.7ha であった。住民への聞き取り調査においても、河畔砂丘の尾根は 3 列存在し、集落側（東側）の尾根が最も高く、現在残存している河畔砂丘よりも高くてその頂部には標高 32m を示す三角点が存在したという。このことは、当時の旧版地形図においても読み取ることができる。

1968 年 8 月国土地理院撮影空中写真を判読すると、河畔砂丘北半部の集落側が削剥され河畔砂丘北半部が大幅に縮小し、河畔砂丘の尾根が 1 列のみとなって河畔砂丘の幅が小さくなっていた区間が生じたことなどが読み取れる。河畔砂丘の面積は、1947 年当時の 41.7ha から 31.4ha へと大幅に減少した（図 14）。聞き取り調査によると、1964 年東京オリンピックの頃から 1970 年代中期まで河畔砂丘を削り、砂を採取していたとのことであり、後述するように、この河畔砂丘において砂の採取のため河畔砂丘を削った旨を 1968 年に記述した石碑が存在することなどから、砂の採取工事によってこの河畔砂丘の削剥が進行したものと判断できる。河畔砂丘北半部の集落側の尾根はこの時期に大部分が消失したが、現在でも集落内において点在的にわずかに残存している箇所がある。住民への聞き取り調査によると、風よけのために残したことであった。また、砂を東京方面に運搬するダンプカーが集落内を多数通行して危険だったことや、砂を売った収入で新築（改築）した家屋が多くなったことなど、当時の若宮戸地区において砂の採取が活発におこなわれていたことを示す情報も聞き取り調査により得ることができた。

1972 年 9 月国土地理院撮影空中写真を判読すると、河畔砂丘南半部においても削剥が進行していることが読み取れる。また、河畔砂丘北半部においても河畔砂丘の削剥がさらに進行していることも判読できる。聞き取り調査においても、河畔砂丘での砂の採取は北部で始まり、後に南部でもおこなわれたとの情報が得られていることから、この河畔砂丘南半部の削剥も砂の採取によるものと判断できる。河畔砂丘の面積は、1968 年段階からさらに減少して 19.1ha であり、1947 年当時の 5 割弱と大幅に減少した（図 14）。河畔砂丘南半部の集落側の尾根はこの時期に大部分が消失したが、河畔砂丘北半部と同様に集落内において点在的にわずかに残存している箇所がある。

図 13 岩手戸地区における鬼怒川左岸河畔砂丘の時系列変化と人为的土壌改変の履歴  
米軍および国土地理院撮影空撮写真を用い、Google Earth 画像、国交省関東地方整備局（2016）の資料や住民への聞き取り調査で得られた情報も  
加筆

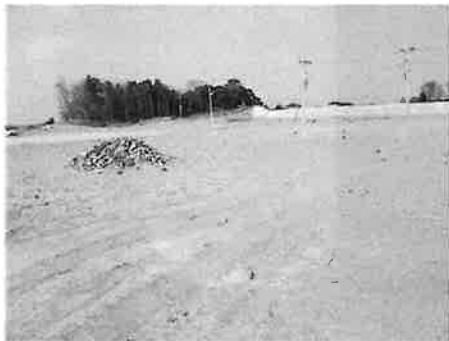
2015年9月関東・東北豪雨により、若宮戸地区の2箇所において9月10日に溢水が発生したことが報告されている（図13, 15、国土交通省関東地方整備局2016）。溢水は、上述の砂の採取やソーラーパネル設置に伴い河畔砂丘が削られ、河畔砂丘の幅が狭まって（細くなつて）いた区間において発生した（図15, 16）。河畔砂丘南部の溢水発生地点では地盤が深く洗掘されており、これは溢水の影響で生じたものと思われる（図16, 19）。2015年9月時点での河畔砂丘の面積は13.1haであり、1947年時点の31.4%に減少していた（図14）。水害発生後、これらの溢水発生地点を含む若宮戸地区の無堤区間において築堤工事が進行している。住民への聞き取り調査によると、若宮戸地区では最近数十年間浸水被害が生じたことはなく、1947年カスリーン台風時にもこの地区への浸水はなかつとのことである。また、かつては燃料としてマツの葉を採取するため河畔砂丘内に入る機会があったが、最近はそのような機会がなく人が入らなくなつて荒れ放題となり、廃棄物が残置されていたような状況であったという。

図 15 若宮戸北部溢水発生箇所  
ソーラーパネル設置に伴う造成工事による河畔砂丘  
消失区間 (2016 年 3 月 4 日撮影)

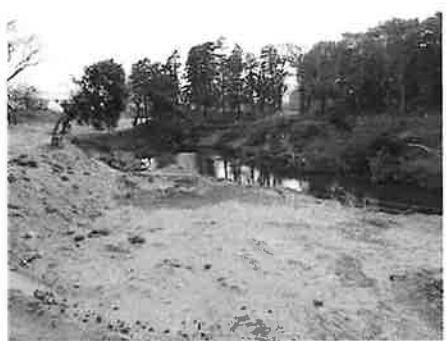
図 16 若宮戸南部溢水発生箇所における  
地盤洗掘 (2016 年 3 月 4 日撮影)

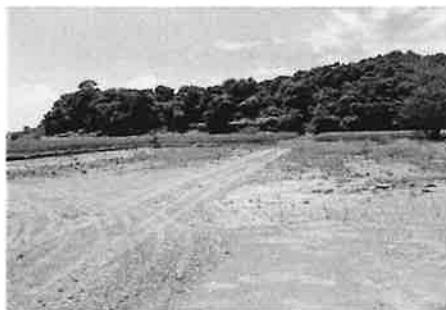
図 17 河畔砂丘北半部  
写真左端はソーラーパネル設置に伴う造成工事による  
河畔砂丘消失箇所 (2017 年 7 月 15 日撮影)

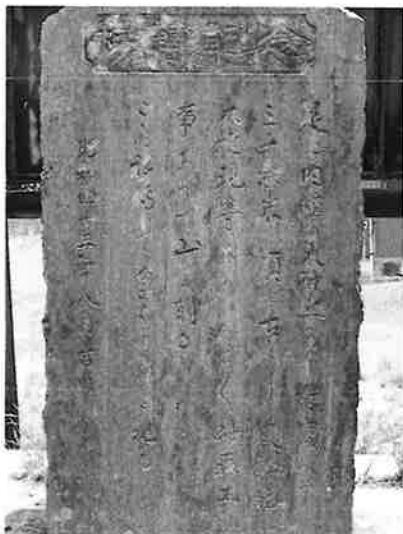
図 20 若宮戸集落内に存在する河畔砂丘における砂の採取履歴を記した石碑  
(2017 年 7 月 15 日撮影)

若宮戸集落内には、元来河畔砂丘の頂部にあった石碑や石塔が砂採取工事で河畔砂丘が削られたことによって移築されたことを 1968（昭和 43）年に記した石碑が存在する（図 20）。この石碑に記された碑文は以下の通りである。

この碑文の記述内容は、前述の空中写真判読から判明した河畔砂丘北半部の削剥時期や住民への聞き取り調査内容と合致しており、河畔砂丘の削剥が砂の採取のため進行したこと示している。

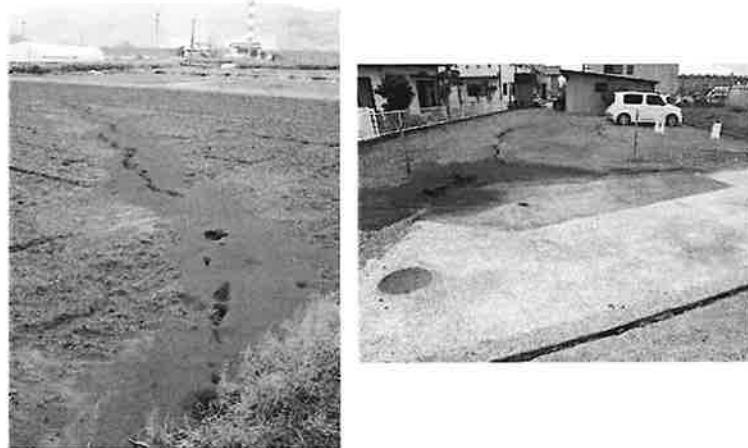
白川下流域左岸では、液状化発生地点が帶状に（細長く列状に）分布する自然堤防が複数みられた。それらのうち、熊本市南区土河原町から砂原町、孫代町にかけての自然堤防および西区中原町、中島町の自然堤防上では、農地や学校のグラウンドにおいては噴砂孔（開口亀裂）とその周囲における噴砂の堆積がみられ、住宅地においては噴砂やアスファルト路面の変形・損傷、電柱の沈下・傾斜（電柱周囲に噴砂堆積）、宅地地盤の沈下・傾斜などの被害がみられた（図 22）。

図 22 熊本市西区中原町（左），南区土河原町（右）における噴砂と開口亀裂

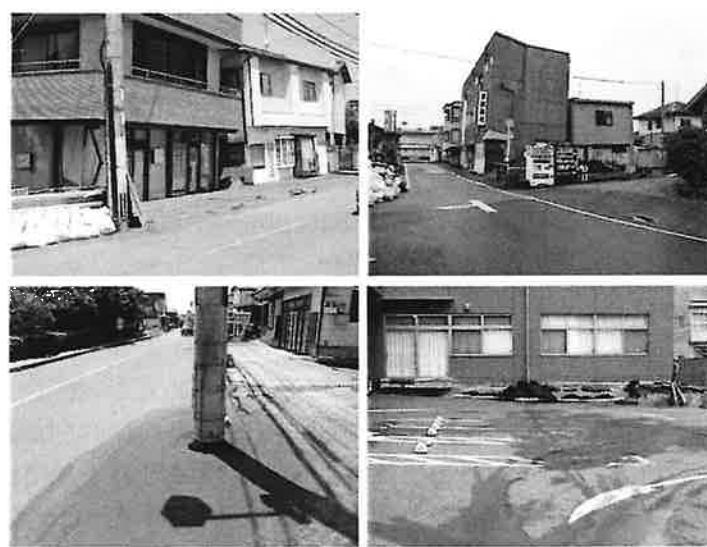
熊本市南区近見から南区元三町にかけて南北に帶状に延びる自然堤防上では、多数の地点において噴砂が発生し、液状化に起因するとと思われる戸建家屋の不同沈下、電柱の沈下、中層建築物周辺地盤の沈下に伴う建物基礎の抜け上がりやアスファルト路面の変形・損傷などの構造物被害が多数発生した（図 24）。この液状化発生域は、自然堤防（微高地）上の中央部付近のさらに細長い（帶状の）領域（幅 100m 未満）に限定される（図 25）ため、「液状化の帶」などとして報道がなされた。

図 24 熊本市南区近見から元三町「液状化の帶」における液状化構造物被害

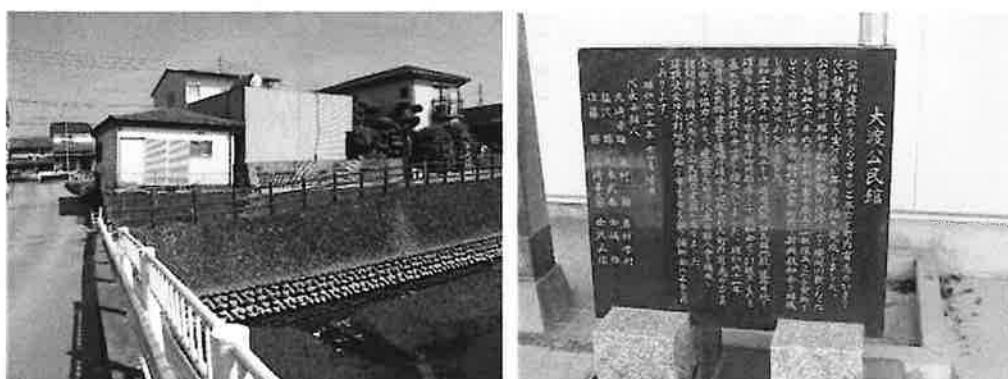
熊本市南区川尻地区の加勢川左岸側には、加勢川旧河道の水域が残存する。この旧河道水域沿いの領域（川尻六丁目、富合町杉島）において噴砂が発生し、戸建家屋の不同沈下、アスファルト路面の変形やそれに伴う路面損傷などの液状化に起因するとみられる構造物被害が生じた（図 27, 28）。

この地区の液状化発生域にある大渡公民館の敷地内には、この地区的加勢川河道の人為的改変を伴う土地履歴を記した石碑が存在する（図 27）。それによると、この旧河道は昭和初期の河川改修で加勢川河道が廃川となったものであり、公民館周辺の地域は 1953（昭和 28）年 6 月の白川水害の廃土を用いて埋め立てられた領域とのことである。後述する住民への聞き取り調査においても、それと同様の情報が得られており、旧河道の水域の川幅は現在の 2~3 倍程度あったとのことである。これらのことから、この地区では 1953 年の加勢川旧河道の埋め立てに用いられた堆積物が液状化したことが考えられる。

図 27 熊本市南区川尻における液状化被害と土地の履歴を記した石碑

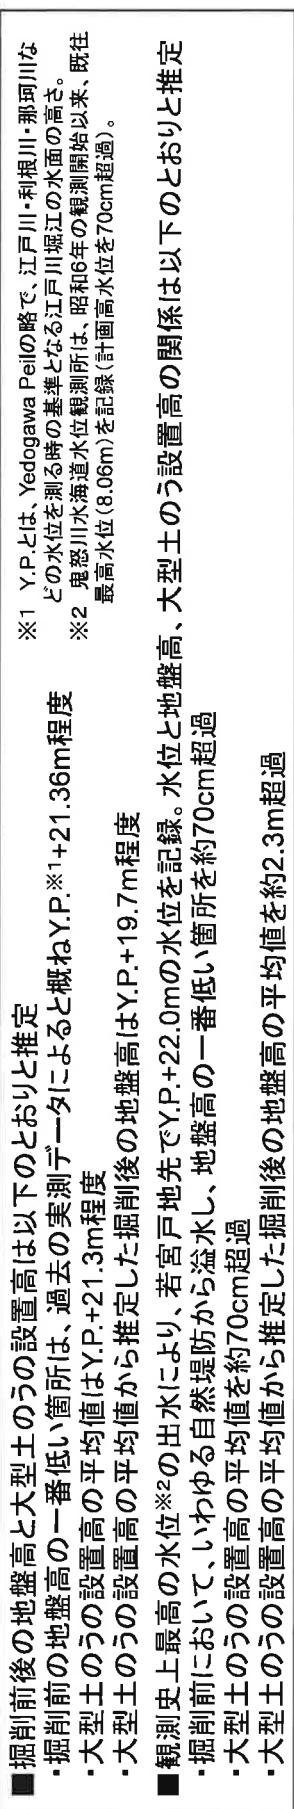
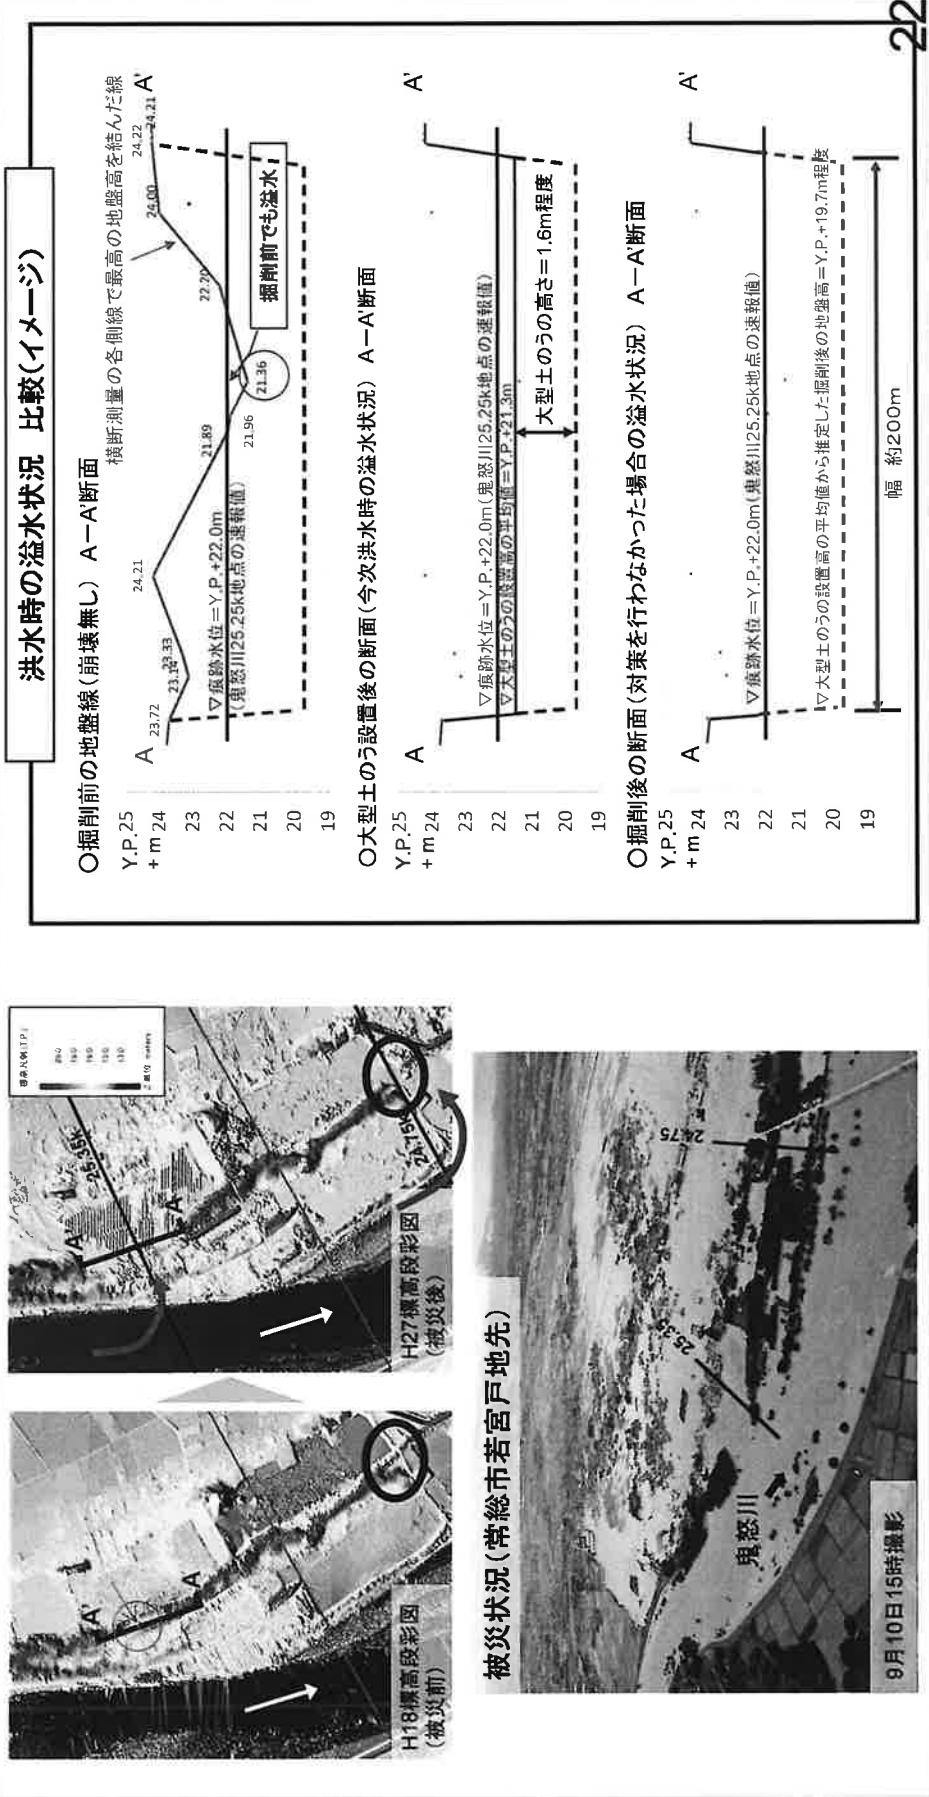
- 堀削前後の地盤高と大型土の設置高は以下のとおりと推定
  - ・堀削前の地盤高の一一番低い箇所は、過去の実測データによると概ねY.P.+21.36m程度
  - ・大型土の設置高の平均値はY.P.+21.3m程度
  - ・大型土の設置高の平均値から推定した堀削後の地盤高はY.P.+19.7m程度
- 観測史上最高の水位※2の出水により、若宮戸地先でY.P.+22.0mの水位を記録。水位と地盤高、大型土の設置高の関係は以下のとおりと推定
  - ・堀削前にいて、いわゆる自然堤防から溢水し、地盤高の一番低い箇所を約70cm超過
  - ・大型土の設置高の平均値を約70cm超過
  - ・大型土の設置高の平均値から推定した堀削後の地盤高の平均値を約2.3m超過
