航空機からの落下物防止対策集

平成30年1月

国土交通省航空局

公益財団法人 航空輸送技術研究センター

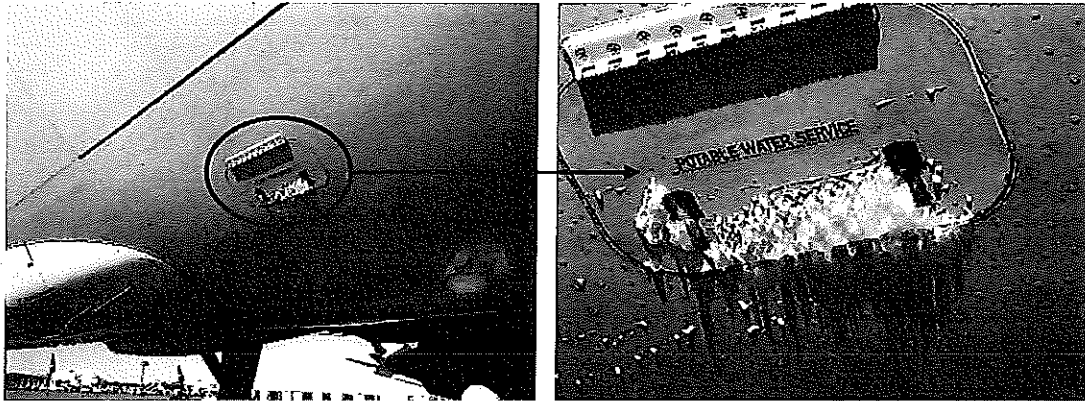
(1) 飲料水サービスパネルからの着氷

図 3-1 POTABLE WATER SERVICE パネル着氷事例

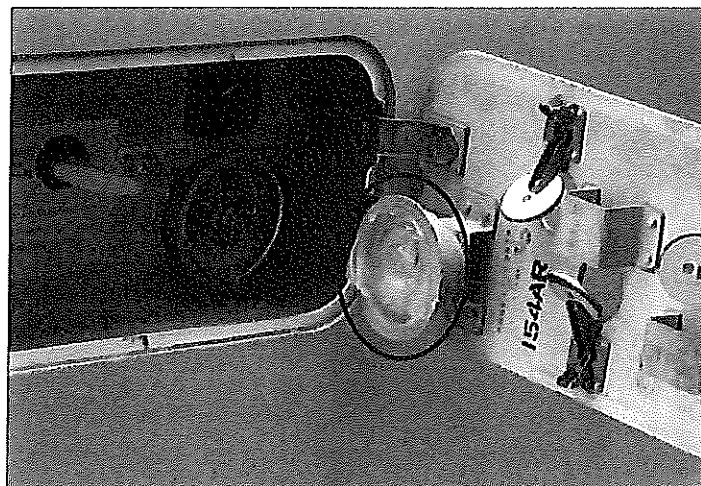
図 3-2 Fill Fitting 着氷事例 (POTABLE WATER SERVICE パネル)

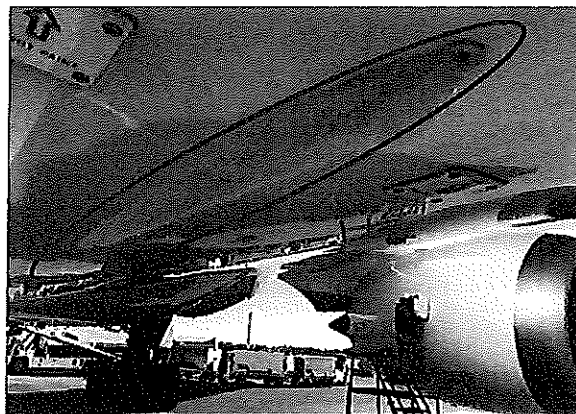
与圧部に水が溜まる要因は主に機体外板内側に生じる結露であるが、中には搭載物（コンテナ等）に付着した雨や雪である可能性もあり、出発地の気象状況も影響すると言える。また、非与圧部に水が溜まる要因は、主に内部にあるドレインバルブからの流出である。

氷塊形成のメカニズムとしては、飛行中一時的な不具合やゴミの詰りによりドレインバルブが正常に閉じずに液体が流れ出てしまった場合、一定高度以下で機体内外の差圧が減少し、ドレインバルブが開き、液体が流れ出た際に外気温が低い場合の2つが考えられる。（図3-3 胴体ドレインへの着氷事例）

図3-3 胴体ドレインへの着氷事例

ドレインバルブは、各機種ともに定期整備時の点検清掃が義務づけられており、確実な整備作業により当該バルブの機能を維持し、飛行中の機外への漏水を防ぐことが着氷の減少につながると考えられる。また、貨物室内に水分を侵入させない

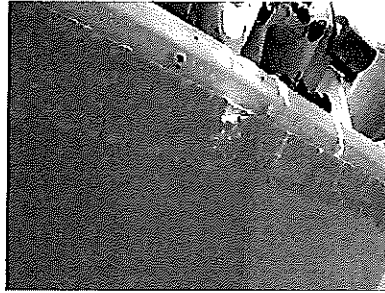
貨物室ドアへの着氷については、搭載貨物の水漏れ・積雪により引き起こされると考えられるため、貨物搭載時の十分な水分除去や貨物の適切な梱包が重要であり、以下の点に留意すべきである。

図 3-4 貨物室ドア下部縁沿い着氷事例

- a. 漏水のおそれのある貨物は、梱包、包装等が航空機輸送に十分に耐え得ると判断できる処置を施してあることを確認すること。
- b. 貨物を屋外に一時保管する場合は、雨や雪による漏損を防止するよう処置を行うこと。
- c. 屋外係留中に貨物及びユニット搭載装置に付着した雪や氷は、航空機搭載までに取り除くこと。
- d. 貨物室にコンテナ、手荷物を搭載する場合は、付着している雨水や雪は取り除いてから搬入すること。
- e. 搭載時、風雨が強く多量の雨水が浸入するおそれのあるときは、十分に注意すること。

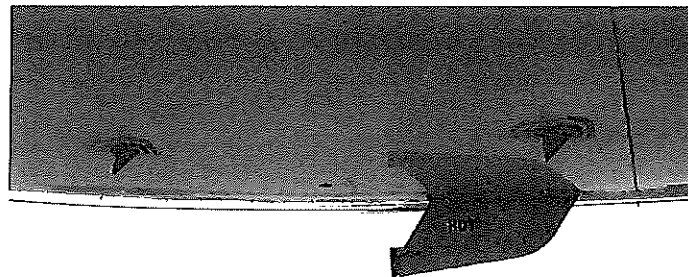
図 3-5 ドレインマスト

ドレインマストは、ギャレーや化粧室にて使用された液体を排出するために装備されているが、飛行中は常に加熱されており、液体が凍らないよう制御されている。この加熱機能の故障などの原因により、氷塊が形成される可能性がある。整備の際に当該箇所の加熱機能が正常に作動することを確認することが重要である。
