意見書

石川 幹子

神宮外苑地区第一種市街地再開発事業の施行にあたり、明治神宮外苑・苑長、石井拓蔵氏より申請のあった神宮外苑風致地区内の木竹の伐採について、令和5年2月28日、令和5年9月8日、および令和6年10月25日と、三度にわたり、新宿区長が伐採を許可したことは、東京都風致地区条例第3条、および「新宿区における東京都風致地区条例に基づく許可の審査等に関する基準」の第5の2の行政指導に反するものであり、違法であることについて、以下のとおり意見を述べる。

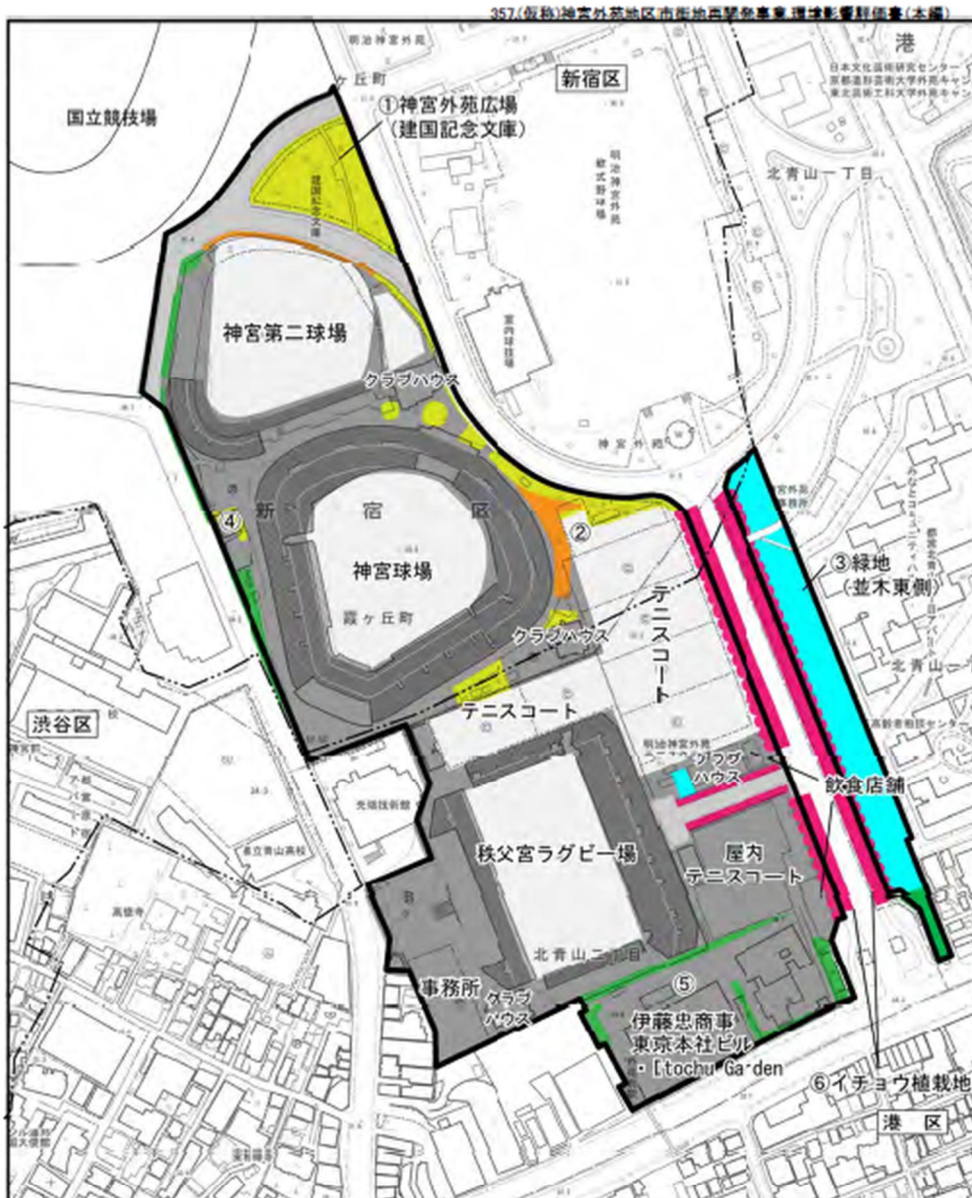
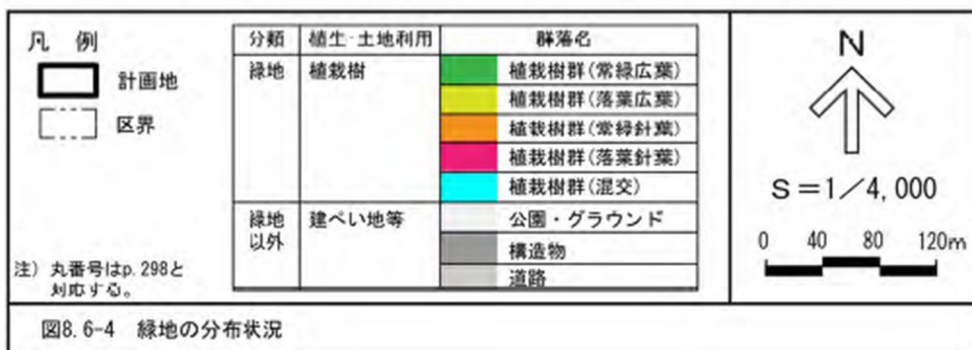
図 8.6-4 において、建国記念文庫の森は、植栽樹群（落葉広葉）として分類されているが、これは誤りであり、常緑落葉広葉樹群落である。

図 8.6-4 では、建国記念文庫の森は、全域が植栽樹群（落葉広葉）として表示されているが、これは誤りである。本件については、日本イコモス国内委員会が指摘を行い、科学的環境影響評価を遵守し、**東京都環境影響評価技術指針（平成 26 年 3 月）技術指針に基づき「現存植生図」を作成し、誤りをただすことを求めてきた。**しかし、東京都環境影響評価審議会は、これを認めず、事業者による誤った報告を正すことなく、令和 5 年 1 月 20 日、環境影響評価書を受諾した。

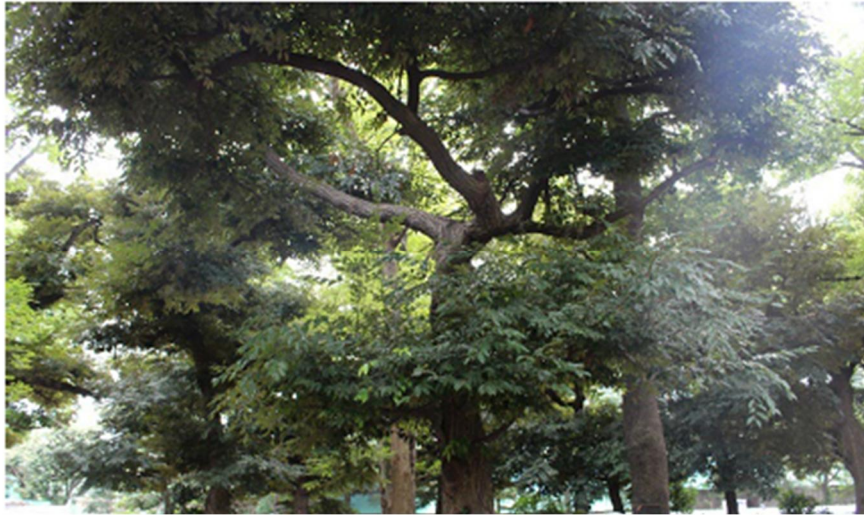
写真 建国記念文庫の森・南側 2022年9月11日 撮影

写真1は、伐採・移植が行われる前の2022年9月11日に撮影した建国記念文庫の南側の森である。植生調査票（表2.4-20(2)）では、高木層にケヤキ（3・3）、クヌギ（2・2）、シラカシ（1・1）がみられ、亜高木層にもスダジイ（3・3）等が分布していることから、常緑・落葉混交林であることが、植物社会学の調査から明らかにされた。

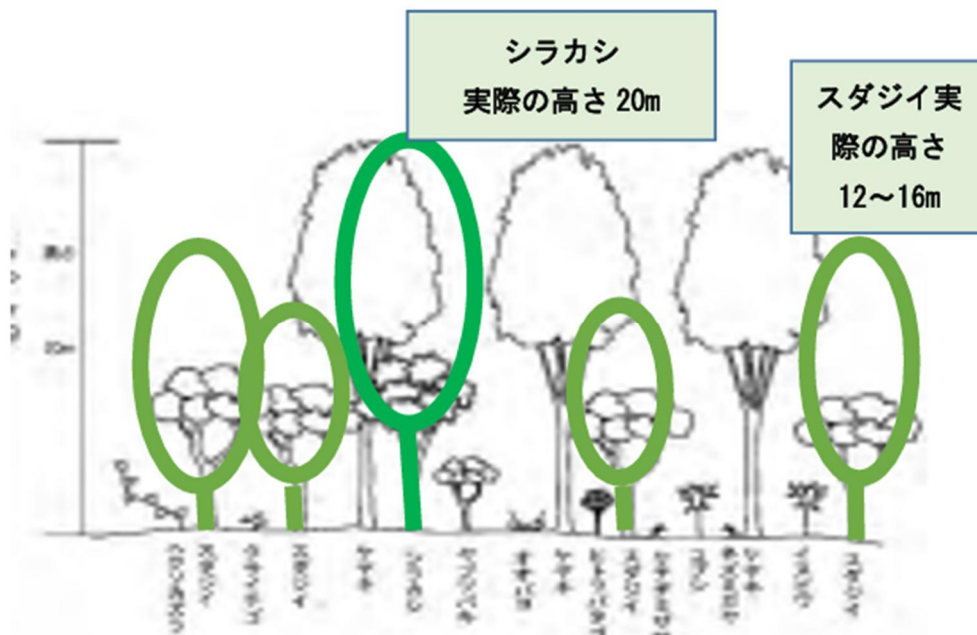
図 植生断面図（建国記念文庫の森・南側）

図は植生断面図であり、亜高木層のスダジイの高さが間違っていて表示されているが、武蔵野台地における階層構造を有する、優れた樹林地である。100年の歳月をかけて育まれてきた森は、伐採・移植され、完全に消滅した。2026年2月より、ラグビー場の建設が開始されている。

群落断面図は、大きな間違いがあり、高木（ケヤキ）の下層に生育している、亜高木であるスタジイの樹高が極端に低く表記されていた。これは、群落区分における誤りを助長するものである。

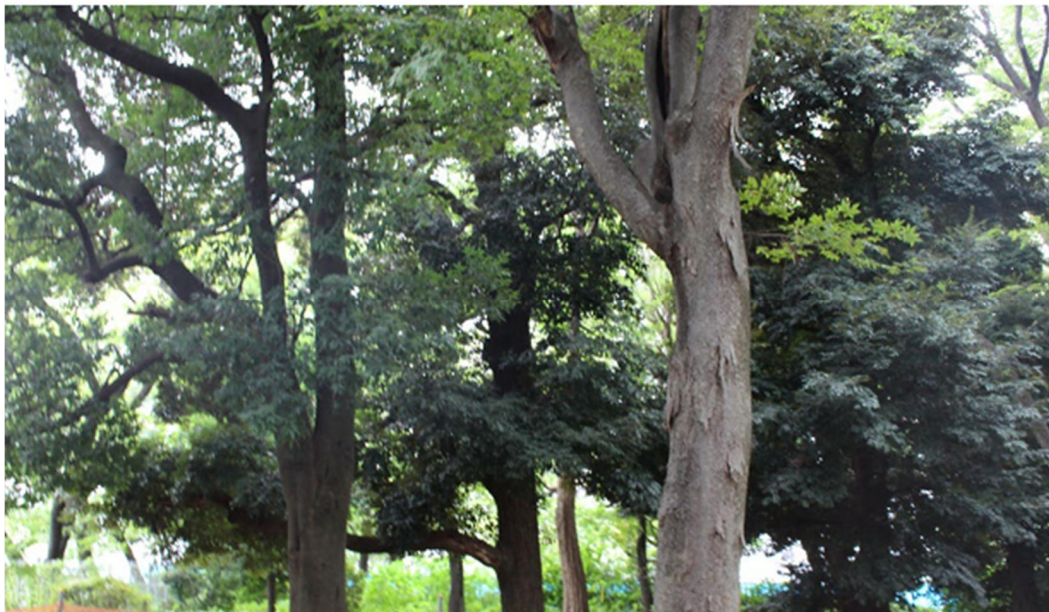
写真 建国記念文庫の森（北側） 2022年 9月11日 撮影

写真は、2022年9月11日に撮影した建国記念文庫の北側南側の森である。植生調査票では、高木層にケヤキ（5・4）、クスノキ（1・1）がみられ、亜高木層はスダジイ（2・2）等が分布していることから、南側と同じく、常緑・落葉混交林である。当該エリアは、主要な動線から外れていたため、踏圧の影響が少なく、豊かな森林土壌が発達しており、多様な草本植物が生育し、階層性の高い森林群落が形成されていた。

市街地再開発事業では、「保全緑地」として位置づけられているが、南側に高さ4.6mのラグビー場が建設され、日照が阻害されること、掘削のために根系が損傷をうけ、かつ、地下水系が遮断されることから、持続的生育環境に大きな影響が生じるものと推察される。その検証は、次章で行う。

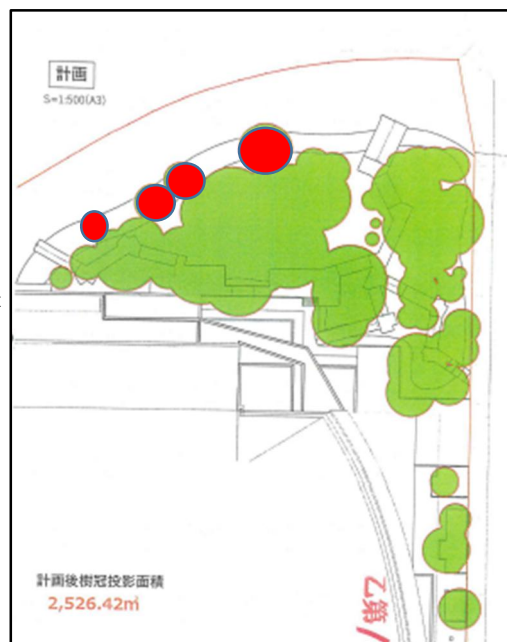
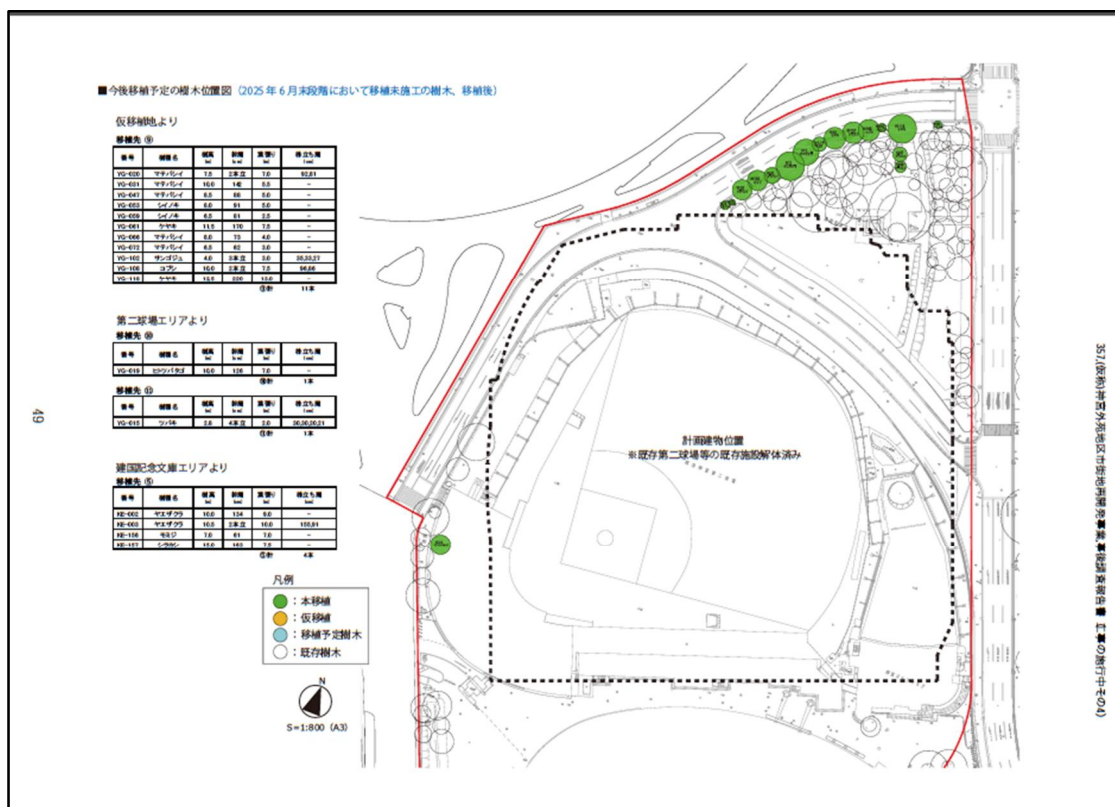
右図に示した樹木（赤色）は、建国記念文庫に元々、生育していた樹木ではなく、第二球場から移植された樹木であるため、ここに計上するのは、不適切である。

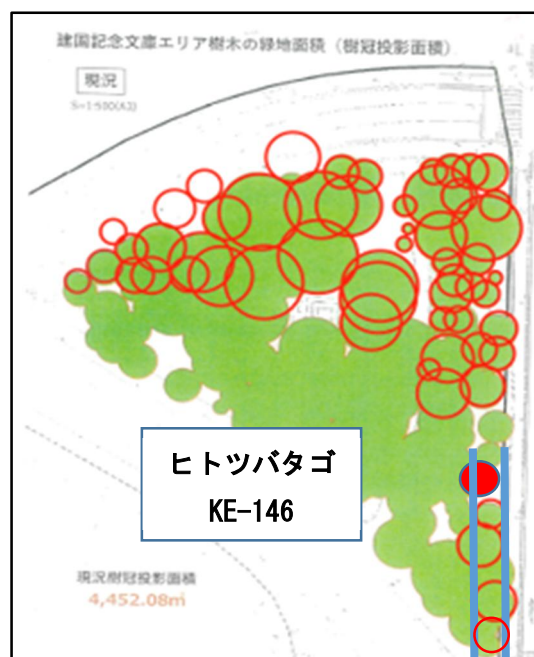
このような歴史的由来を持つ、ヒトツバタゴ KE146 は、樹高9m、幹回り113cm、葉張り6mであり、計画される緑道のほぼ中央部に位置する。緑道に接して建築が立ち上がるため、安全な動線を確保するという地区計画の原則に反するため、現在の位置での保全是不可能である。

1 ヒトツバタゴ KE-146
 建国記念文庫の東側には、昭和30年代に実生によるヒトツバタゴの苗木がつくられる様になり連続する美しい樹林地が創り出されてきた。緑道の中央に位置する。ラグビー場の建設のための工事ヤードが最低2m、掘削する必要があるため、根茎が損傷され、葉張りも、6mであることから、幅員6mの緑道内での保全是不可能である。

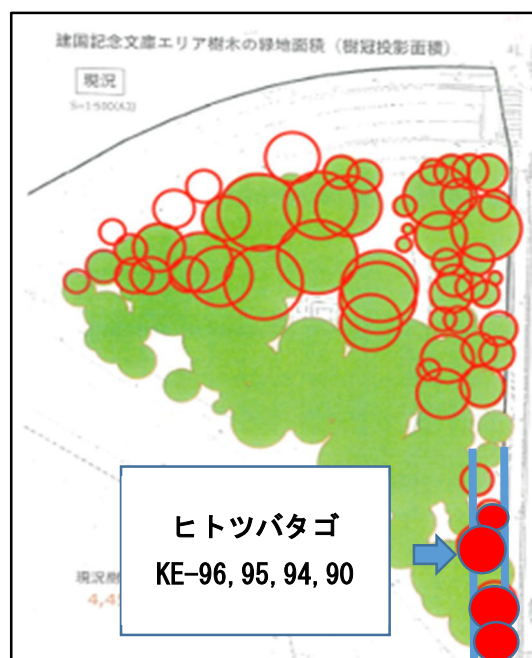
いずれも、幹回は約80cm、高さは5～8mであるため、新秩父宮ラグビー場の影となり、日照は午前中しか、確保できない。葉張りも、約5～8mであり、緑道の幅員6mよりも大きな樹木である。

昭和30年代に植栽された一群のヒトツバタゴ。初夏に雲海のような白い花を咲かせるが、ラグビー場により日照が妨げられる。緑道の中央部に位置し、緑道の幅員は6mであり、葉張りは8mであるため、現地保存は不可能である。

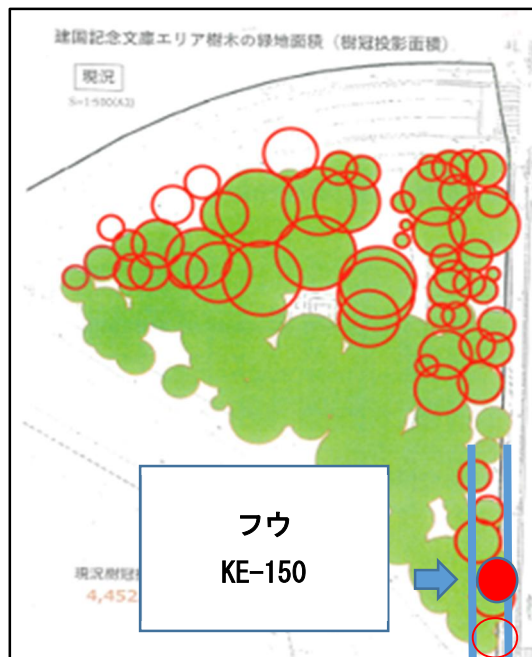
円錐形に伸び、端正な樹木であり、
創建時の樹木リストに記載されていること、
及び幹回りが166cmにおよび、フウと
しては、破格の古木であるため、創建時より
の歴史的樹木であると考えられる。
樹高は、13.5mであるため、新秩父宮ラグビー
場の影となり、日照は午前中しか確保
できない。葉張りも7mであり、緑道の
幅員6mよりも大きな樹木であるため、この
位置で保全することはできない。

フウ KE-150
Liquidambar formosana
円錐形にのび、端正な大木である。現在の
歩道との境界から、やや奥まった位置に
あり、葉張りが7.0mであるため、ラグビー場
の壁面と競合し、現地保存は不可能である。

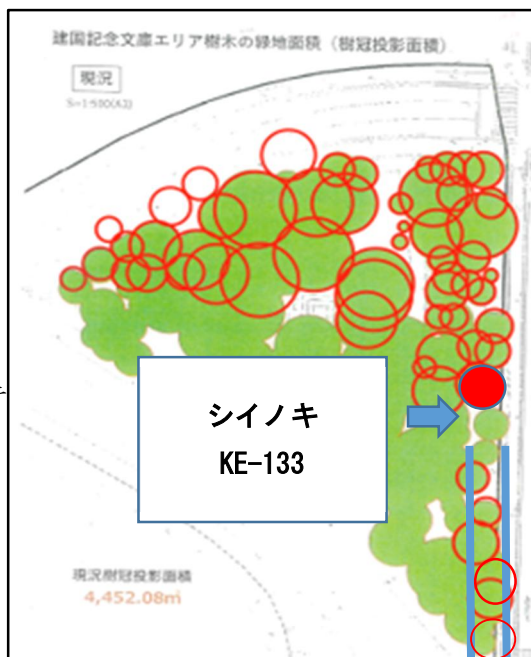
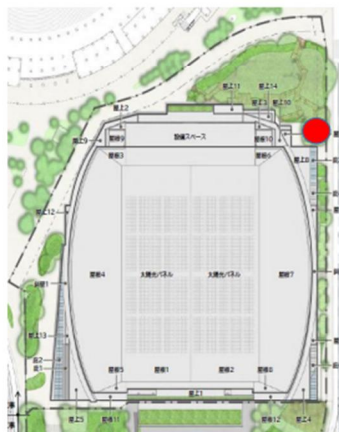
幹回りは、224cmで、外苑でも有数の巨木である。葉張りは10mに及び直進してきた緑道は、建築への車両出入口となる。提示された図面にはこのシイノキの背後に園路とみられるものが描かれているが判然とした図ではなく、説明も行われていない。いずれにしても、この巨木に接し、車両出入口、緑道等が計画されており、根系の保全が行われておらず、樹木を保全する原則に反し、衰退していくことが予想される。このシイノキの隣には、創建時よりの“最後の生き残り”であるクロマツが存在している。したがって、多くの市民が利用する歩行者空間が、極めて重要な保全樹林内に設置されることは、地区計画の原則に反するものである。

緑道7号の計画エリア（幅員6m）の中央に位置する。
 樹高15.0m、幹周224cm
 葉張りは10.0mであり、樹木を保存する場合、通行することはできない。
 非常時の避難路、安全な交通の確保という「緑道」の基本的要件を満たさないため、現在の計画では、現地保存は不可能である。

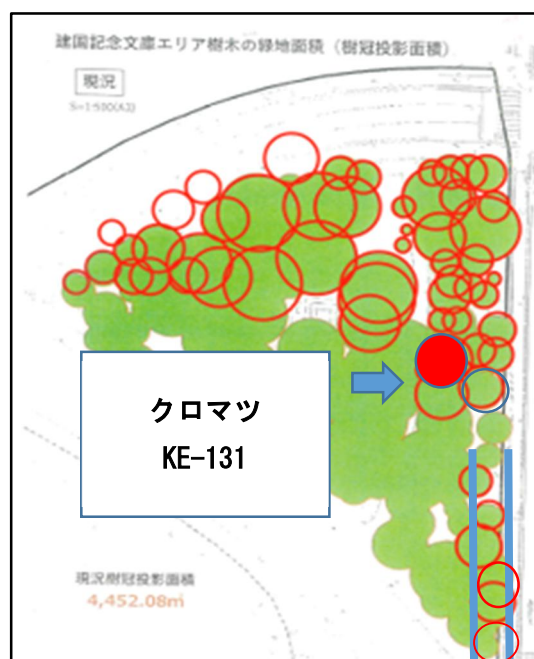
建国記念文庫のこのクロマツは、創建時よりの“最後の生き残り”であり、おそらく外苑の樹木管理の皆様が、手塩にかけて消毒を行い、守り抜いてきたものと想定される。保存樹木として、極めて重要であることは論を待たないが、深刻な問題は、

また、当該エリアは、新ラグビー場への進入路が計画されており、建築と道路の双方の建築により、根系の損傷、水循環の改変などが生じ、持続的維持のための、基本的施策が講じられていないため、緑地を保存する原則に反している。

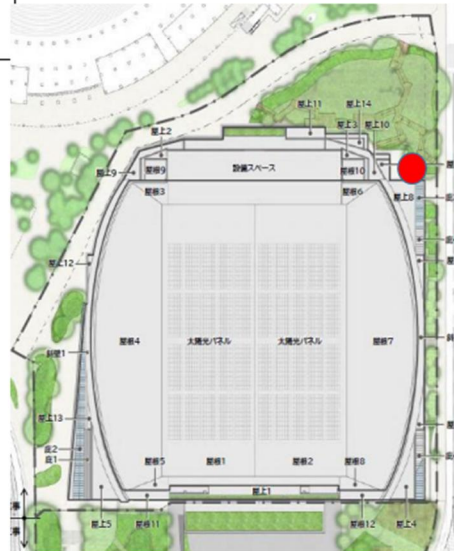
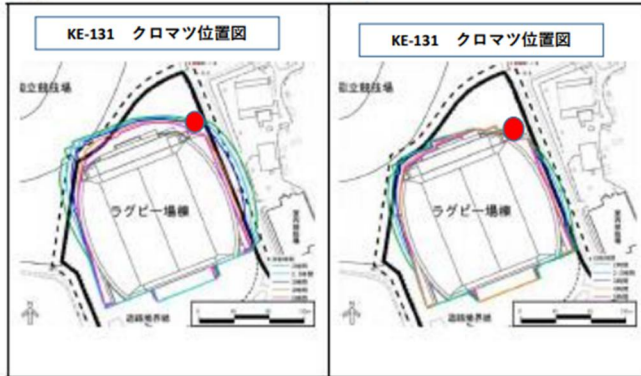
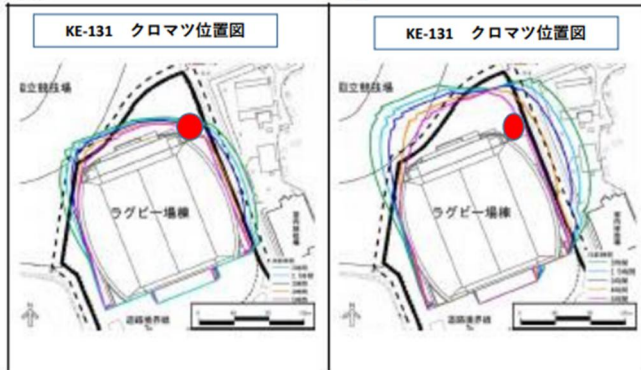
日影検証図

春～夏～秋～冬と、一年を通して、陽が当たることはないことがわかる。

クロマツは陽樹 (sun tree) であり、生育に陽光を必要とする。したがって、この環境では、持続的に生育していくことは不可能である。

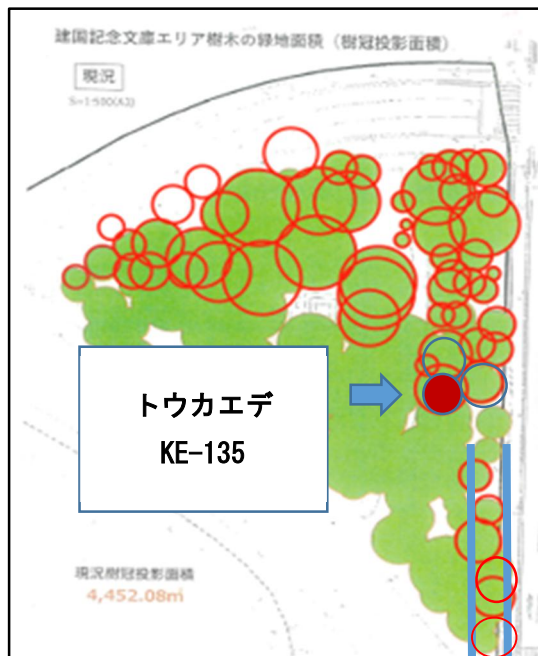
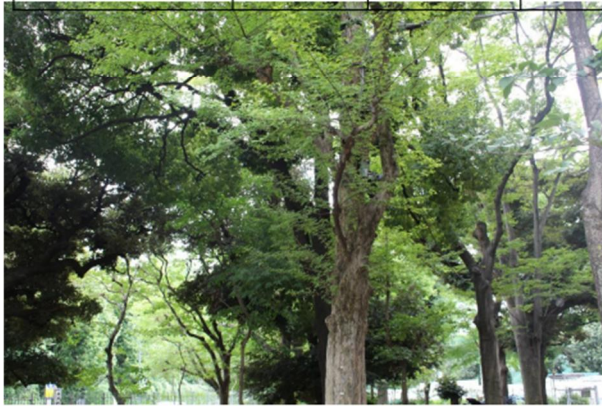
トウカエデ KE-135

青山口正面の4列のイチヨウ並木は噴水のある池の前までであるが、この広場に華やぎを与えているのが、トウカエデである。日照が必要な陽樹であり、現在も周囲の樹木が繁茂し、陽光を求めて、樹高が高く、樹形としては変則的となっている。

次に示すのは、日影図であり、一年を通して、新ラグビー場の日陰となるため、持続的生育は困難である。保存緑地の原則に反する。

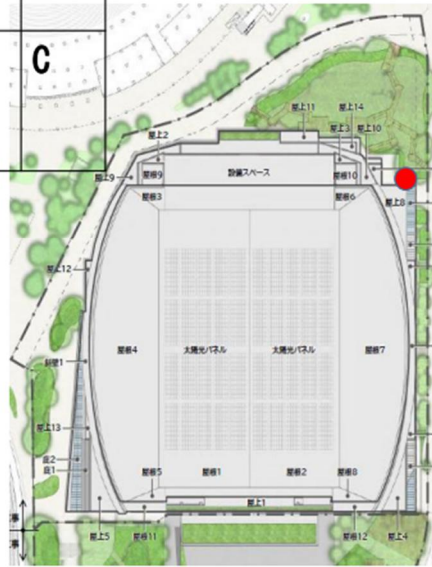
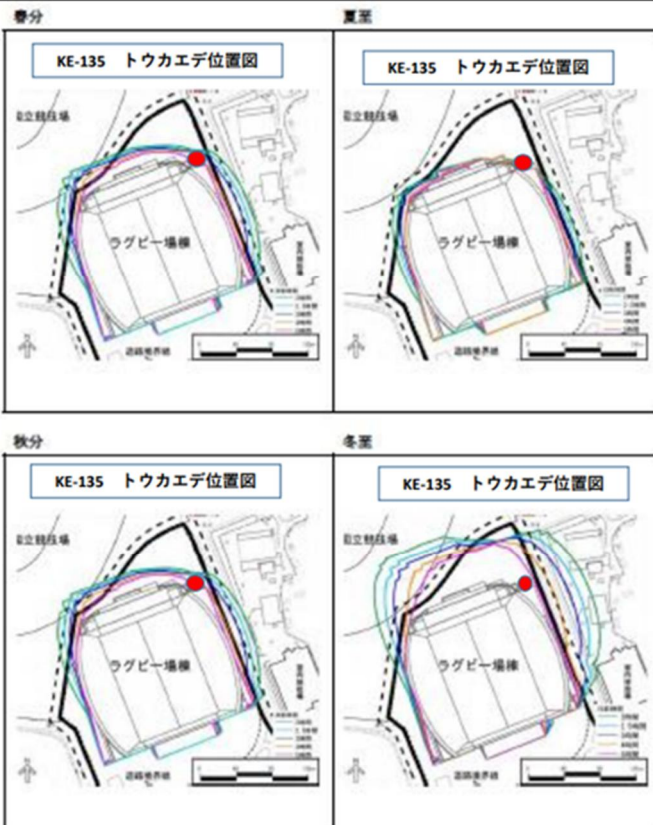
KE-135 トウカエデ 位置図

春～夏～秋～冬と、一年を通して、
陽が当たることはないことが
わかる。

トウカエデは陽樹 (sun tree)
であり、生育に陽光を必要とす
る。したがって、この環境では、
持続的に生育していくことは不
可能である。

またトウカエデの位置は、車両進入路に近接しているため、根系の保全が困難と想定され、樹木を保全するという原則を貫くことは、困難である。

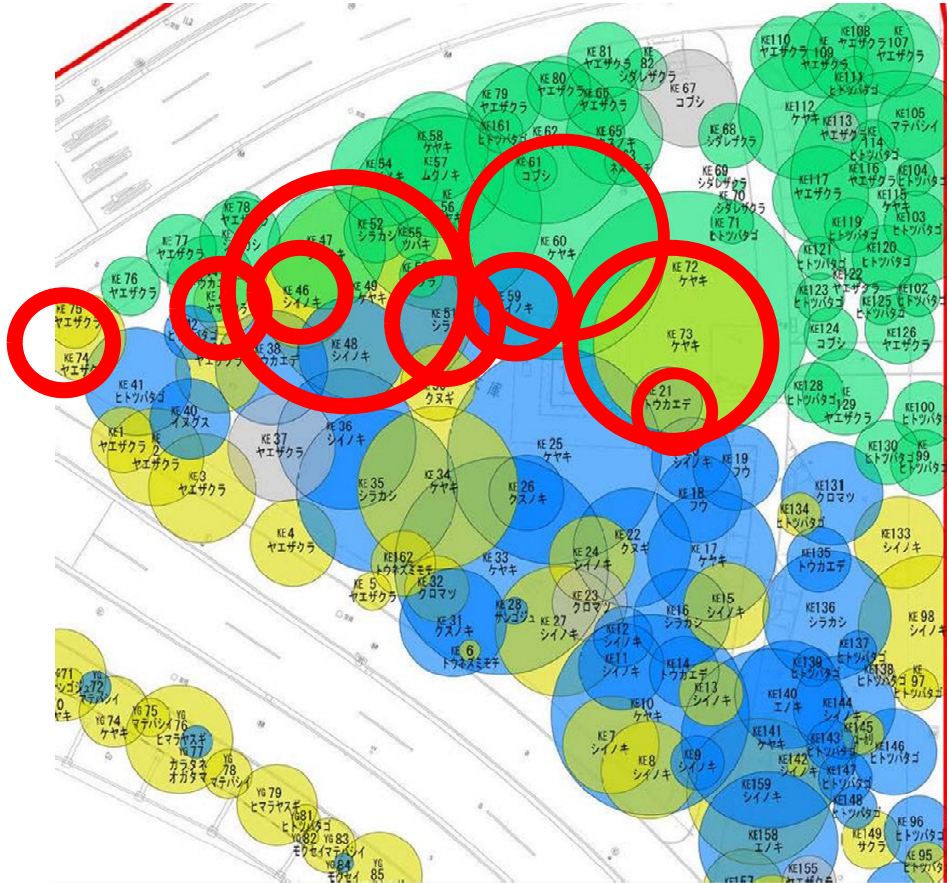
このうち、KE60、KE72 ケヤキ、KE73 ケヤキは、建国記念文庫のなかで極めて重要な樹木である。KE60、KE72は、樹高は20mであり、幹回りも、265cm、340mの大木である。

根系が発達しており、地表に露出しているため、その保全は必須であるが、新ラグビー場の計画では、当該区域は、外向き店舗や博物館が設置されており、おそらく、デッキによる利用と想定されるが、乾燥化、水循環の変化など、緑地保全の原則には反する土地利用となっている。

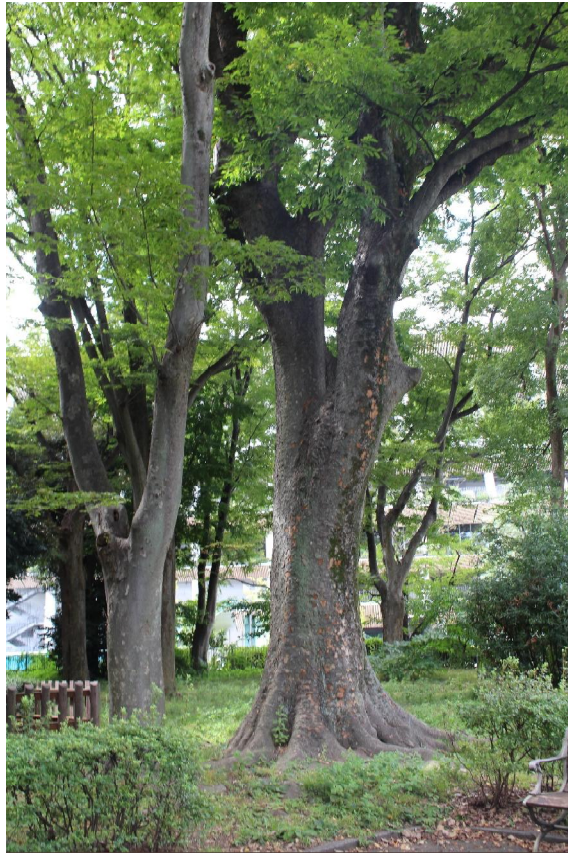
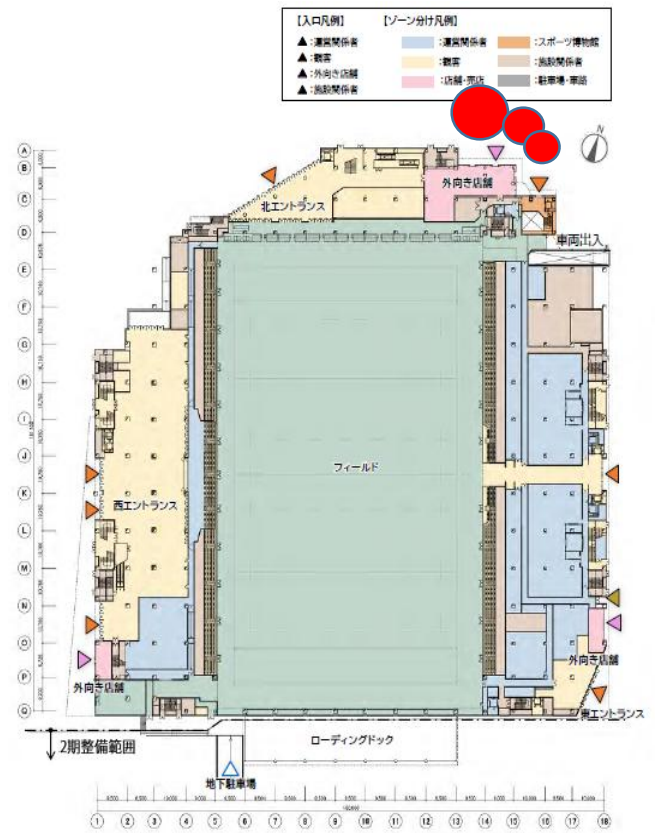
ケヤキ(60,72,73)位置図

この写真は、KE72のケヤキ、KE60のケヤキであるが、根系が地表に露出し、一面を覆っていることがわかる。また、褐色森林土壌が発達しており、下層の草本類の豊かな森林群落であったことがわかる。

しかしながら、今回の外苑再開発においては、土壌の保全は、全く報告されていない。伐採地は、固く閉じられており、新国立競技場の上部から確認するしか方法はないが、重機が走っており、建設工事が開始されている。土壌保全が行われたかどうかは、明らかにされるべきである。

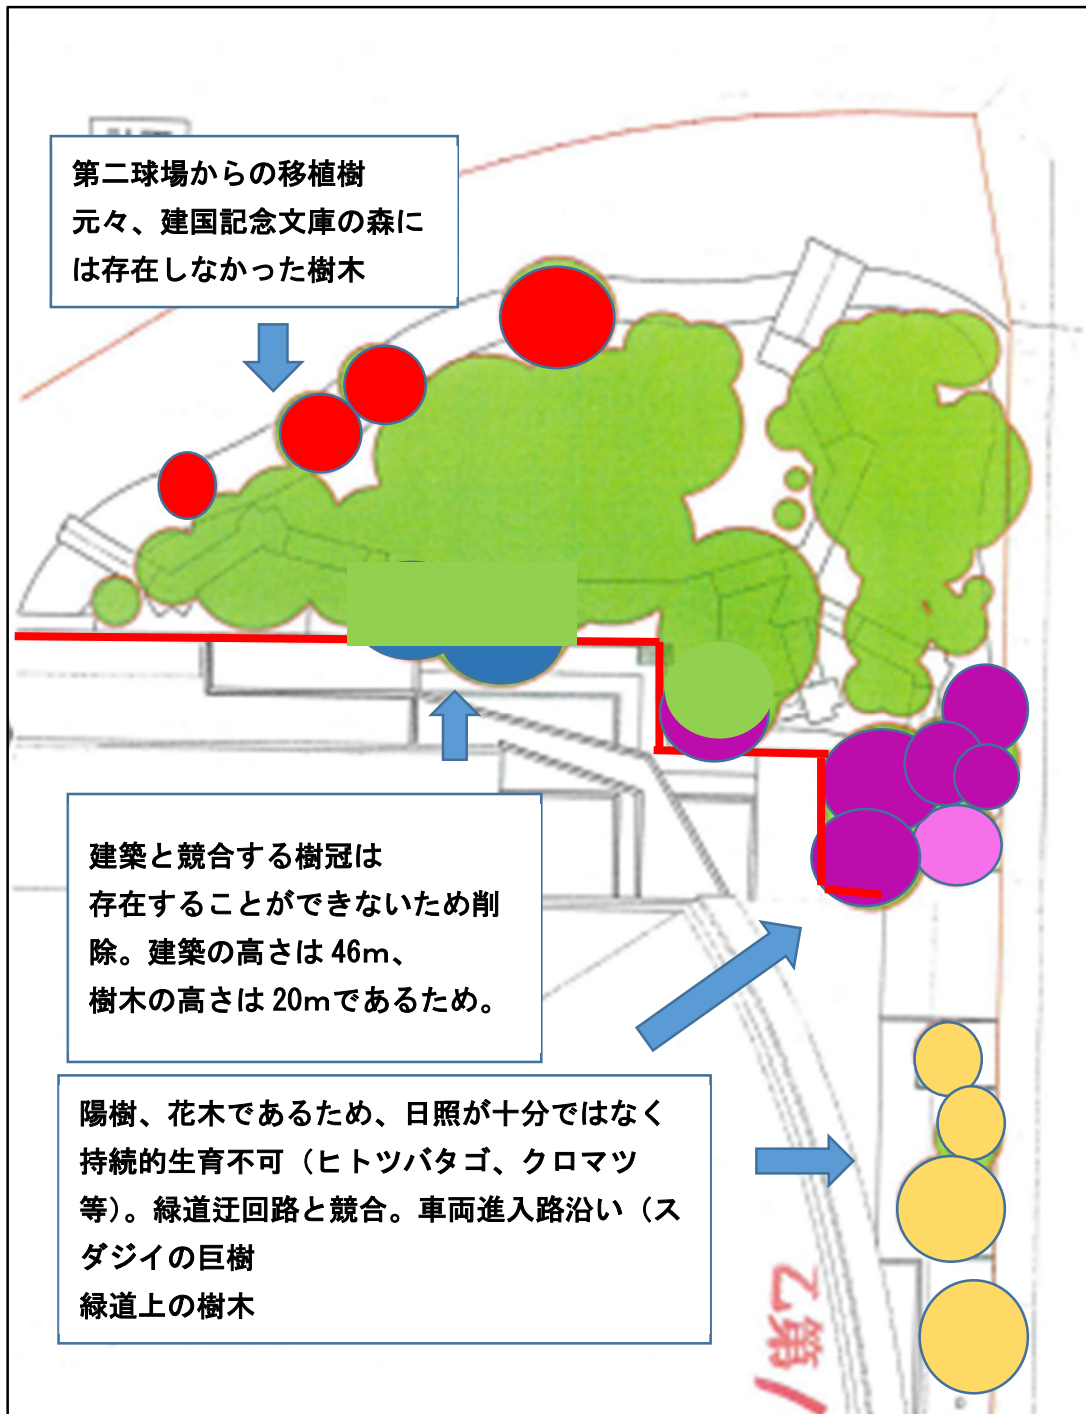
図 樹冠投影図の検証

伐採前の樹冠投影面積は、4,452.08 m²、詳細な検証を行った樹冠投影面積は、1,722 m²であった。したがって、

すなわち、計画された樹冠面積は、伐採前の樹冠投影面積の 38.7%に過ぎないことが明らかになった。

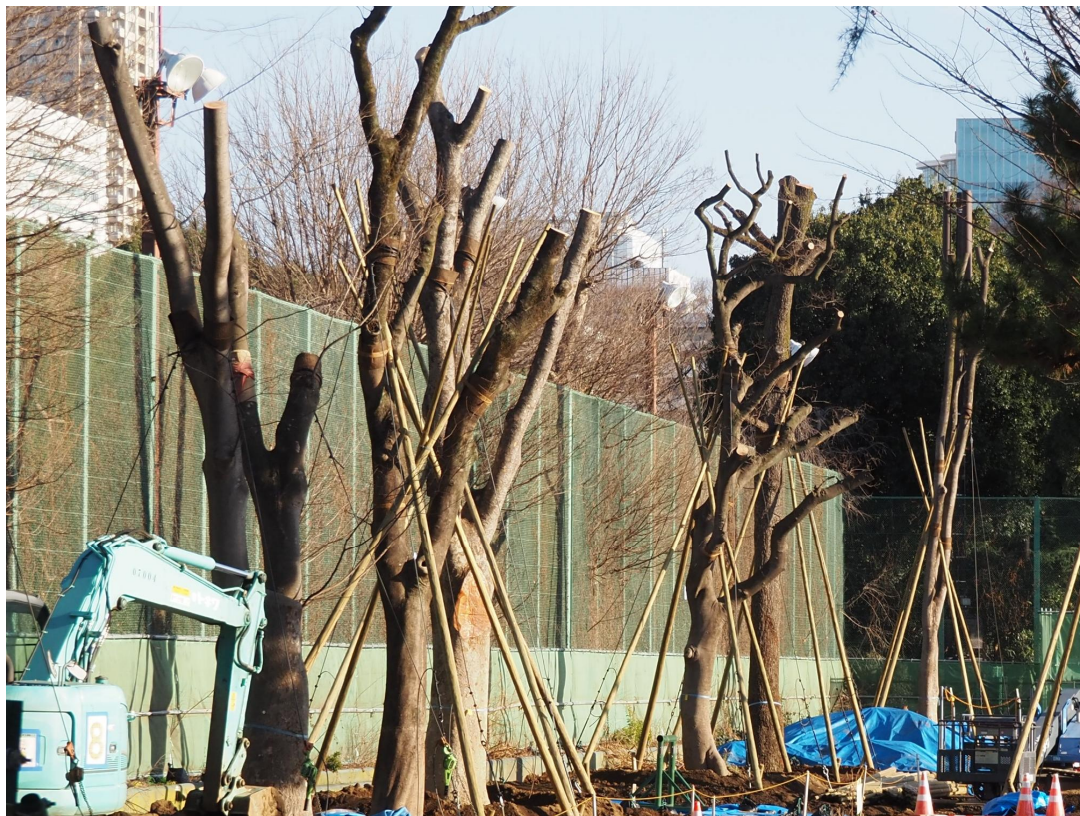
しかしながら、伐採は、免れたものの、絵画館前広場に移植されたヒトツバタゴ、そして建国記念文庫の森に生育していた巨樹の実態は、次の写真の通りである。

写真 絵画館前広場に移植されたヒトツバタゴ、ケヤキ 2025年3月

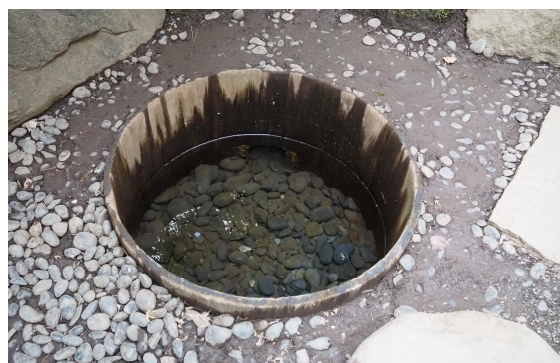
内苑の危機の第一は、水資源の枯渇である。内苑には、二つの小川が流れていたが、現在は二つとも枯れており、小川があったことすら案内図にも記載されていない。なかでも清正井は、枯れることのない湧水であったが、ついに、2025年10月～2026年2月にかけて枯渇した。

清正井 2026年 2月 24日 (枯渇)

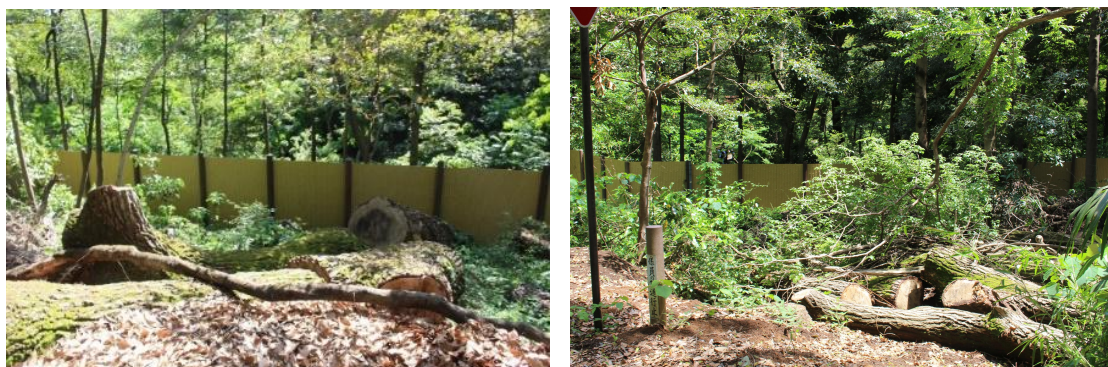
第二は、気候変動に伴い、本州全域を直撃しているナラ枯れである。ナラ枯れとは、カシノナガキクイムシが媒介するナラ菌により、スダジイ、シラカシ、マテバシイ、コナラ等の樹木の水分吸収能力が阻害されるため枯死する伝染病であり、内苑・外苑でも猛威をふるっている。森林の放置と気候変動の双方が関与しており、樹林地の回復は喫緊に取り組まなければならない問題となっている。

写真 内苑で、猛威をふるう、ナラ枯れ
