伐採許可処分取消等請求事件

原告準備書面(12)

被告訴訟代理人弁護士からの

「基本的誤り」に関する指摘とこれを踏まえた意見書

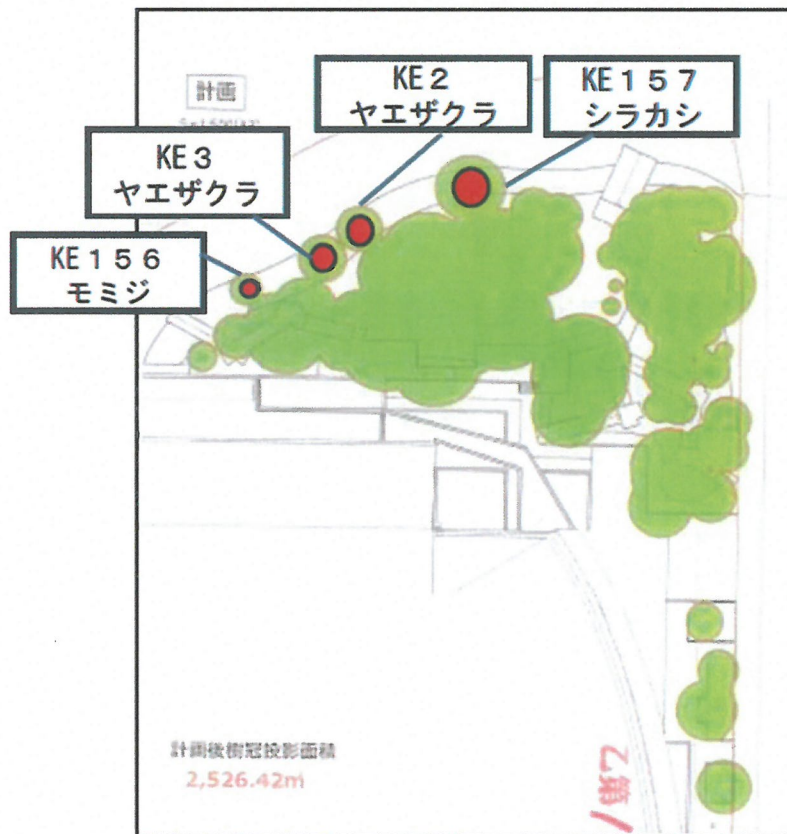
建国記念文庫から移植された樹木は、強剪定が行われており、樹冠面積は、従前の面積より大幅に減じている。したがって、毎木調査時の樹冠(葉張り)と同等の面積を記載することは、誤りである(図1)。また、ヤエザクラは、花をつける重要な枝が切断されており、樹木の特性への配慮が、行われていない。図1に示した赤丸が、強剪定後の現在の概ねの樹冠に相当する。

図1 建国記念文庫の森から移植された樹木の概ねの樹冠投影図

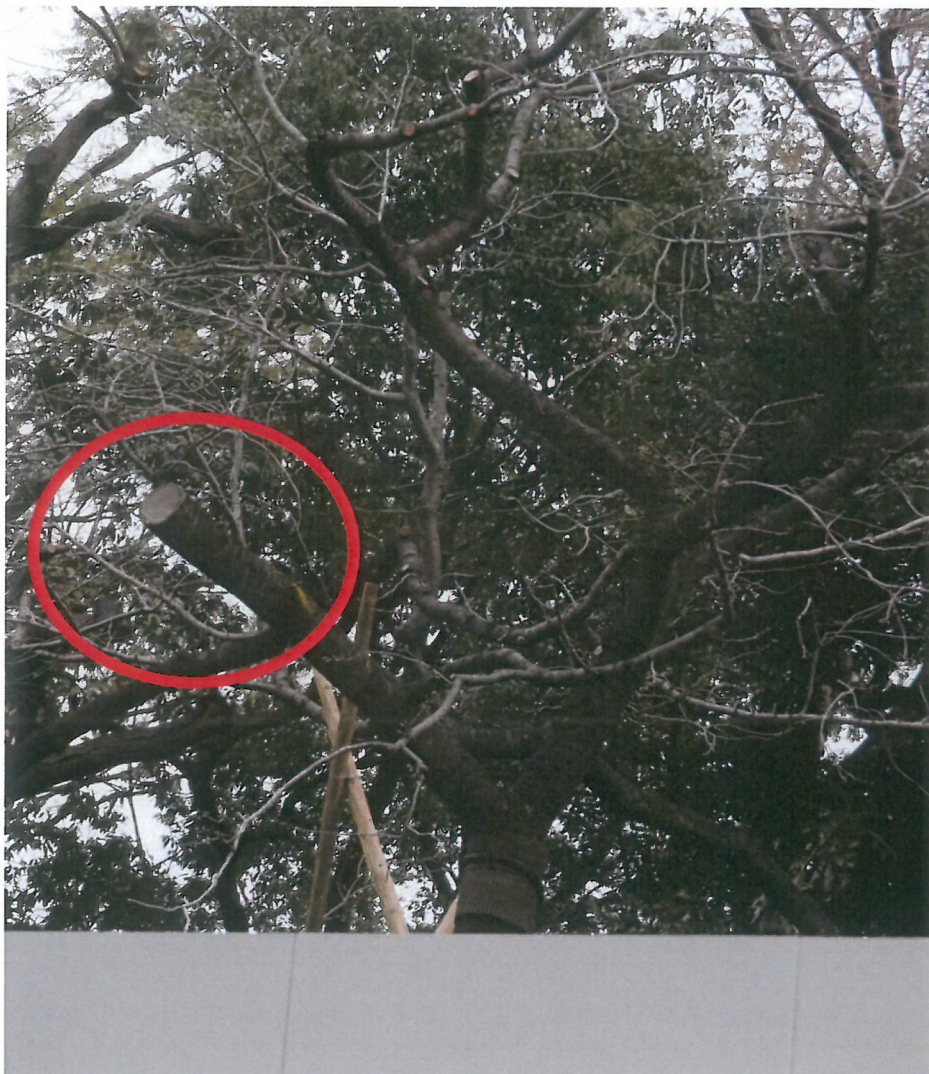
写真1は、KE3のヤエザクラの現在の写真である（2026年3月29日撮影）。このヤエザクラは、建国記念文庫の林縁にあったもので、老木であるが、陽光に向かい勢いよく伸びた枝に、毎年、あふれるばかりの薄紅色の花をつけていた。人々に愛され親しまれていた桜であった。桜が満開の時期であるが、花芽のついた枝が切断されているため、桜を愛でることは、できない（写真1の赤丸）。

写真1 建国記念文庫の森から移植されたヤエザクラ（KE3）
強剪定が行われた。

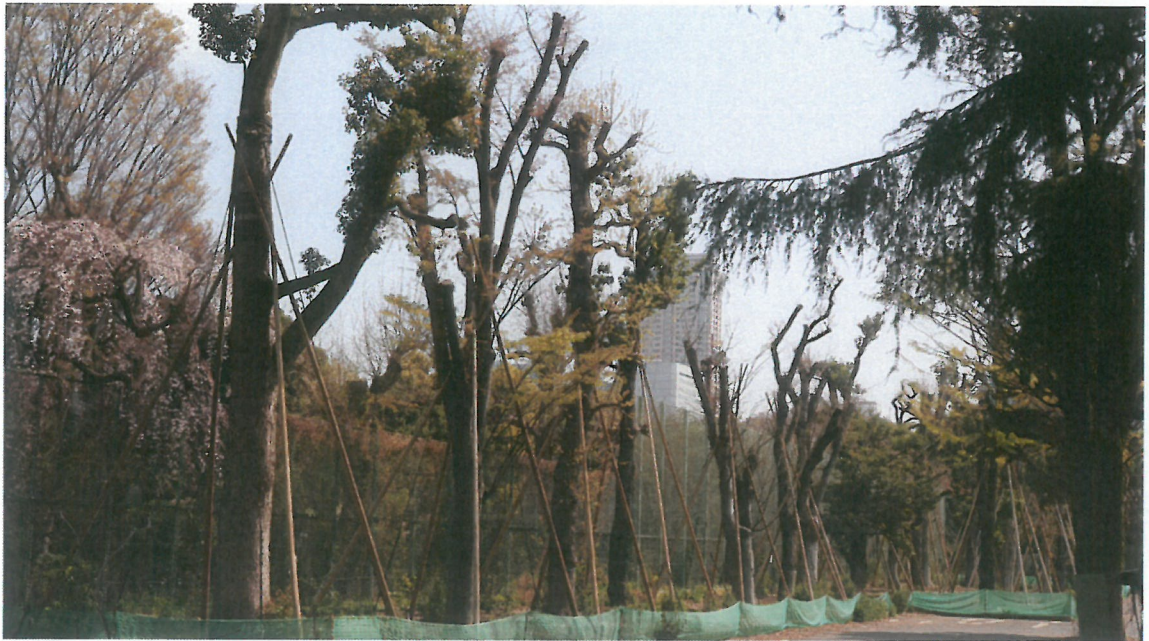
樹木を保全する手法として、移植が有効であるとされているが、写真2は、建国記念文庫から芝生広場に移植された樹木の現在の写真である。樹形を全くとどめていない移植工事が行われたことを理解することができる。クスノキ、スダジイ、ケヤキは、往時の姿をとどめておらず、保存要請が行われていたヒトツバタゴの巨木は、枝が強剪定されてしまったため、4月下旬に雲海のように咲く、本来の姿を見ることはできない。

写真2 建国記念文庫の森から芝生広場に移植された樹木の現状（2026年3月28日）

写真2、3を比較するだけでも、今回の移植が、いかに杜撰な、低コストで処理したものであるかがわかる。風致地区であり、100年を経過した森で、行われるべきものではなかったことを指摘する。

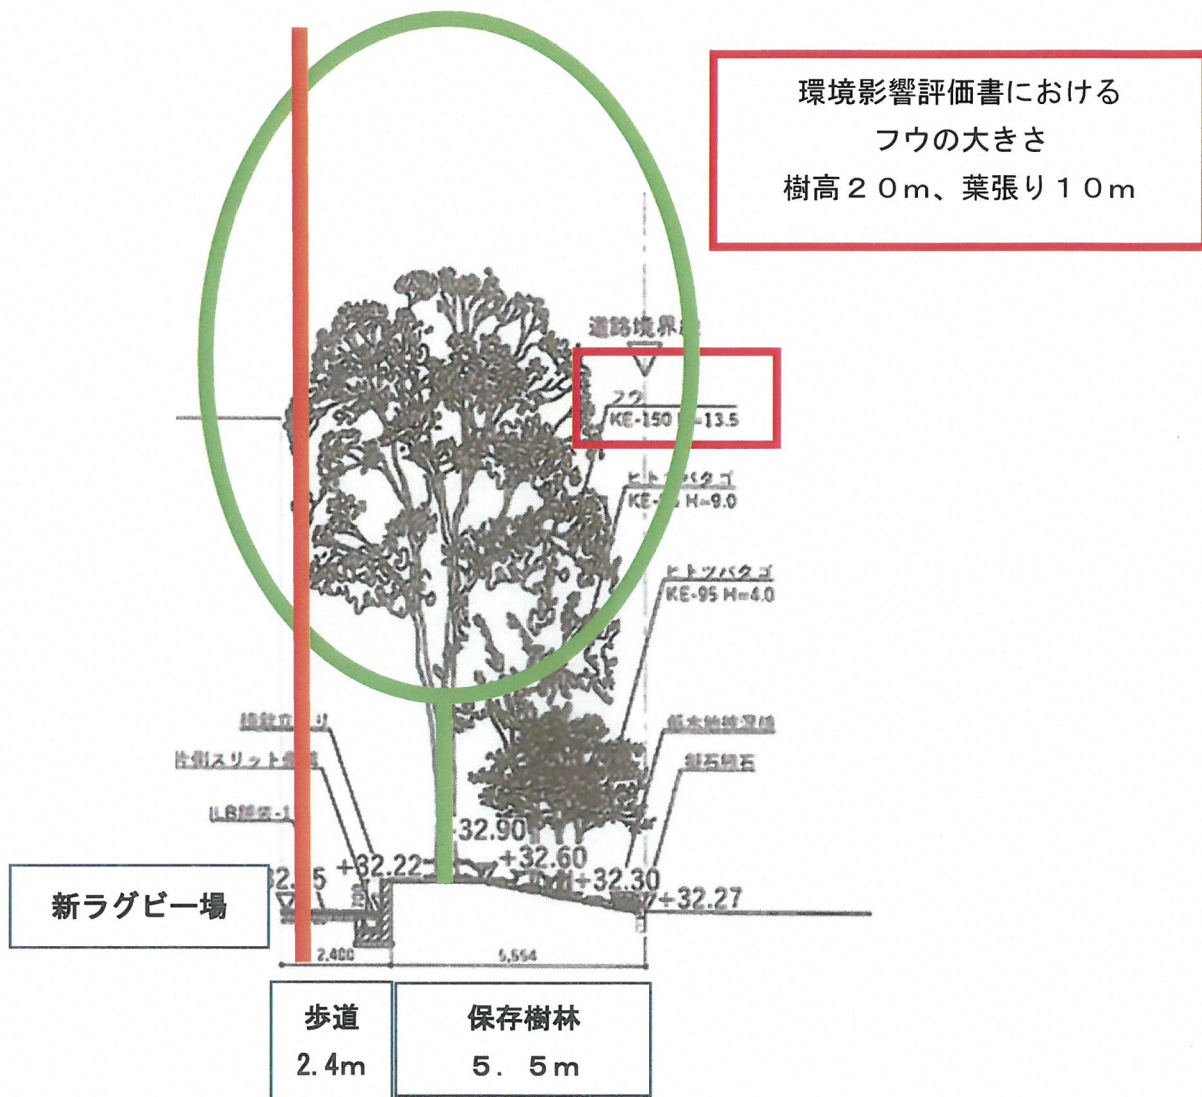
- ① 保存樹木の大きさが、環境影響評価書のデータと、著しく異なっている。

被告から提示された図2は、樹高は、20mから13.5mと、6.5mも、低くなっている。葉張りは記載されていないが、図2から判断すると、約4mであるが、環境影響評価書では10mである。

図2 被告により提示された緑道断面図と保存樹木

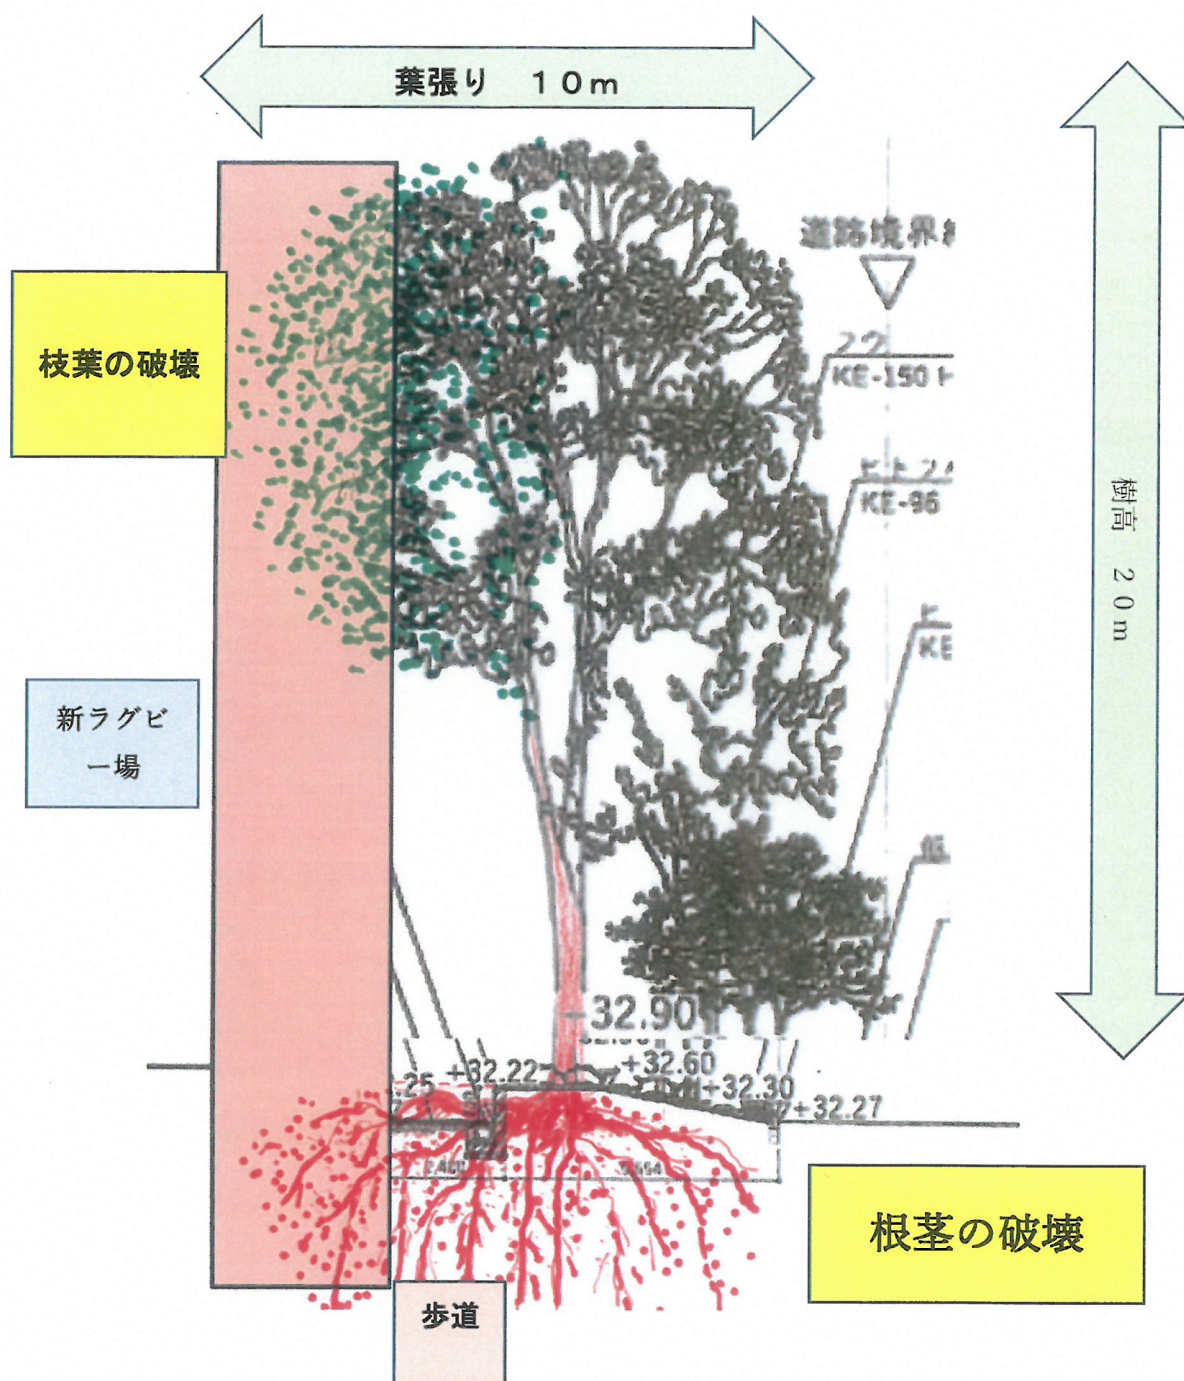
- ② 保存対象となるKE150のフウの根茎が、歩道と新ラグビー場の建設により大幅に切断される。なかでも、フウの根茎は、表層部にマット状に密に分布する特性があるため、歩道が整備された場合、根茎は破壊されることとなる(図3参照)。
- ③ 葉張りが、環境影響評価書に記載されている約10mであるとする、新ラグビー場の建設により、上部の枝葉は、大幅に破壊されることになる(図3)。

環境影響評価書に記載された KE150 フウ、樹高 20 m、葉張り 10 m

図3 環境影響評価書に記載された KE150 フウと、緑道7号の関係

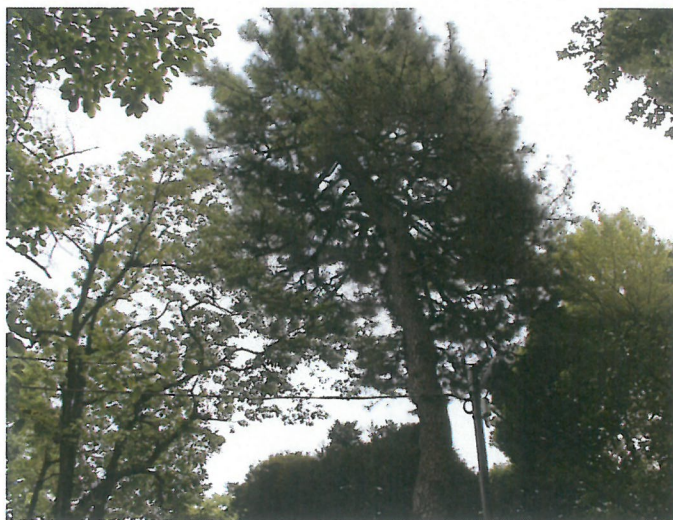
参考までに、新ラグビー場の北側直下となる黒松の2022年9月11日に撮影した写真4をしめす。黒松は、陽樹(陽光が必須の樹木)の典型的な樹木であり、日照が通年、期待できない環境では、残存は不可能である(図4)。

写真4 KE131 クロマツ(樹高20m)陽樹(2022年9月11日撮影)

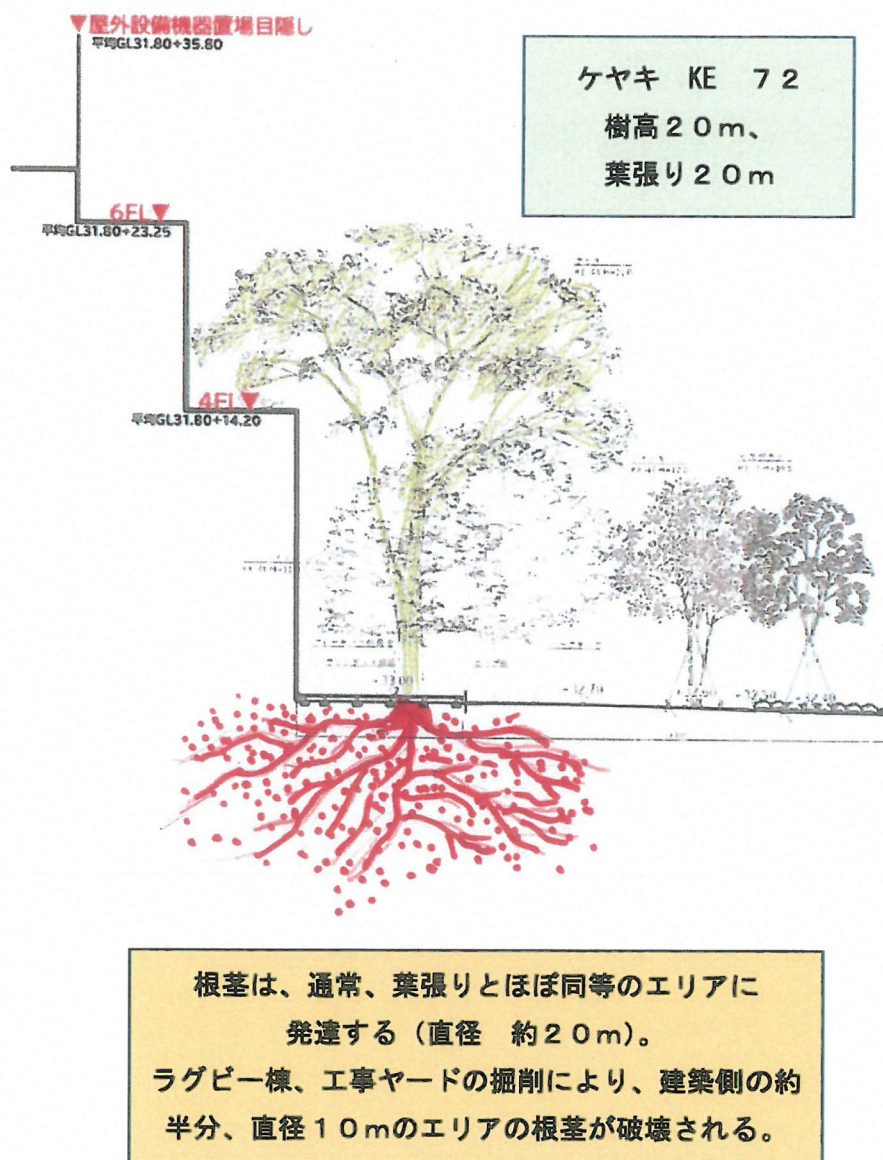
図5に示されたケヤキ(KE-72)は、樹高20m、幹周340cm、葉張り20mの巨樹である。この巨樹を支えるために、通常、地下の根茎は極めて発達しており、そのエリアは、通常、葉張りと同様、すなわち幅20mに及んでいる。

このため、新ラグビー場を建設する時には、建築及び建設のための工事ヤードが掘削されるため、図5に示すエリアの根茎は切断される。

り、保存緑地の基本的要件を遵守する計画とはなっていない。ラグビー場の建設に伴う根茎の切断は、約10m近くに及ぶため、ケヤキの残存は困難と判断される。

図5 ラグビー棟及び工事ヤードの掘削により破壊されるケヤキの根茎

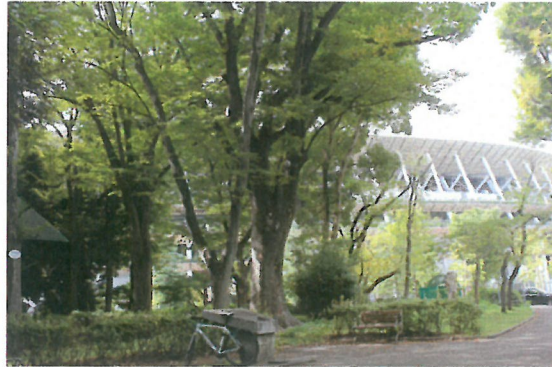
写真5 ケヤキ (KE-72, 73) の2022年9月11日の写真

豊かな緑陰の下層に根茎が発達し、陽光が降り注ぐ環境であった。
南面にラグビー棟が建設され、日照条件は劣悪となる。

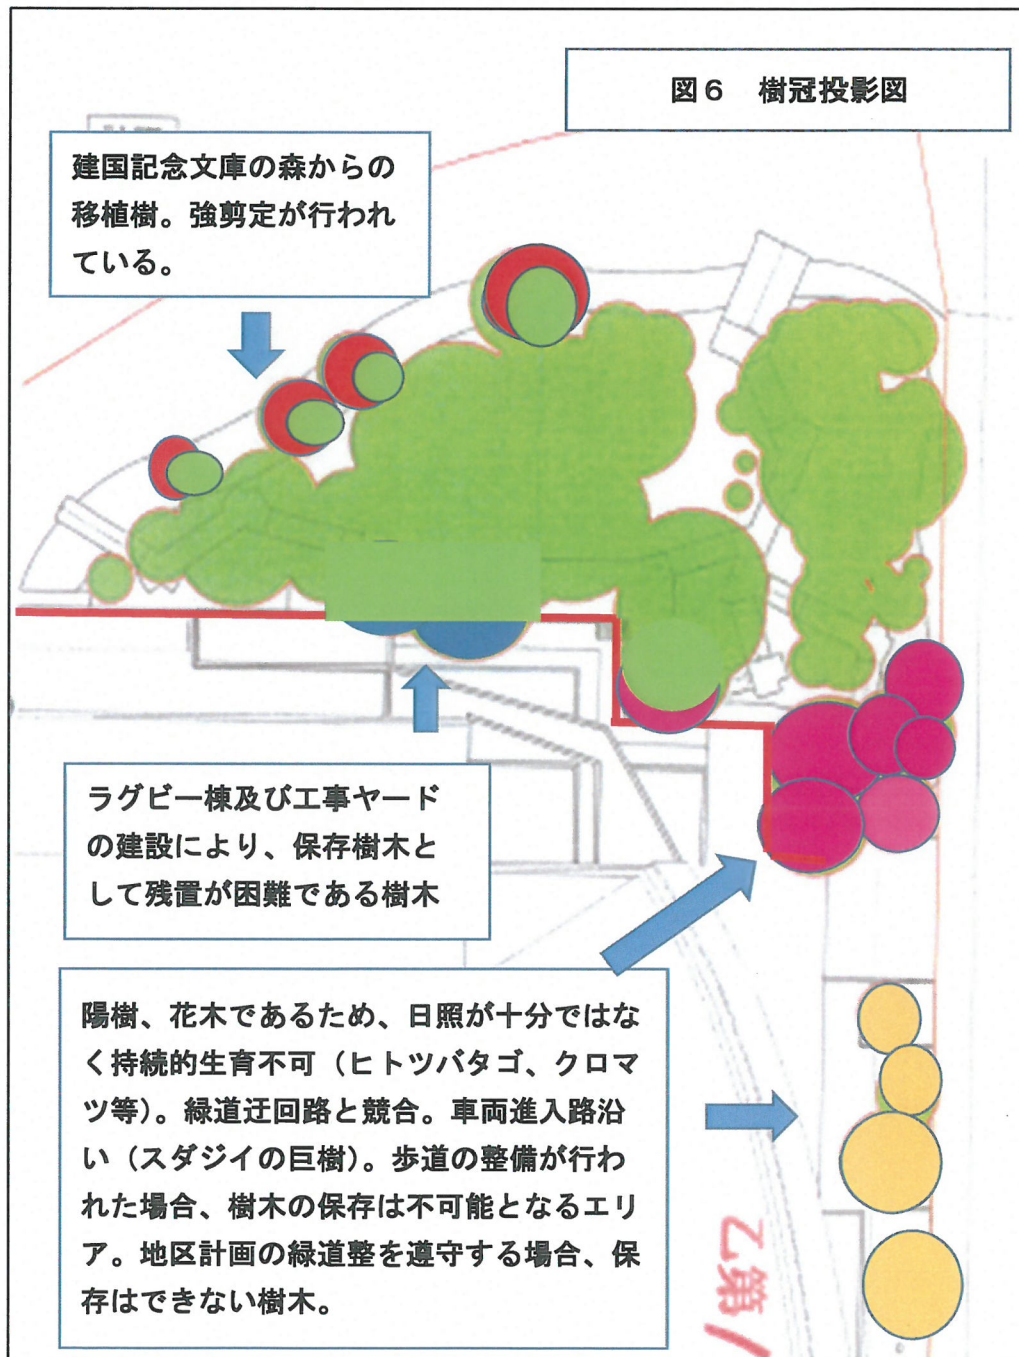
- 建国記念文庫からの移植樹木で、強剪定後の現在の樹冠を表示。
- 神宮外苑地区市街地再開発事業の地区計画に定められた緑道（幅員6m）上の樹木である。歩道（2.4m）の導入は、根茎を破壊することとなるため、樹木そのものを保存することが不可能となる。したがって、人間の歩行空間を有さなければならない緑道」の基本的要件を満たすことができない。地区計画を遵守する場合、樹木の保存は不可能であり、樹冠投影面積に含めることはできない。
- 緑道から保存緑地へ移行する位置に存在する巨樹。車両進入路及び、緑道の迂回デッキに囲まれており、根系及び地下水系の改変から持続的生育が困難となることが想定される樹木であり、保存の原則をみたさないため、樹冠投影面積に算入することはできない。
- 新設される秩父宮ラグビー場（高さ46m）の北側に位置する陽樹（日照が必要な樹木。クロマツ、ヒトイツバタゴ、フウ。ヒトイツバタゴは、外苑を象徴する樹木であり、大切に育てられてきたが、十分な日照がない場合、花は咲かず衰退していく。クロマツは、創建時からの最後の“生き残り”のマツであり、極めて重要。）
このため、「新宿区における東京都風致地区条例に基づく許可の審査等に関する基準」

以上を取りまとめた、樹冠投影図は、以下の通りである（図6）。

樹冠投影面積は、既存林の50%を満たしていない。
