平成31年(ワ)第100号 「鬼怒川大水害」国家賠償請求事件原告 片倉一美外 被告国

原 告 ら 準 備 書 面 (5) ~被告準備書面 (3) 及び (4) に対する反論~

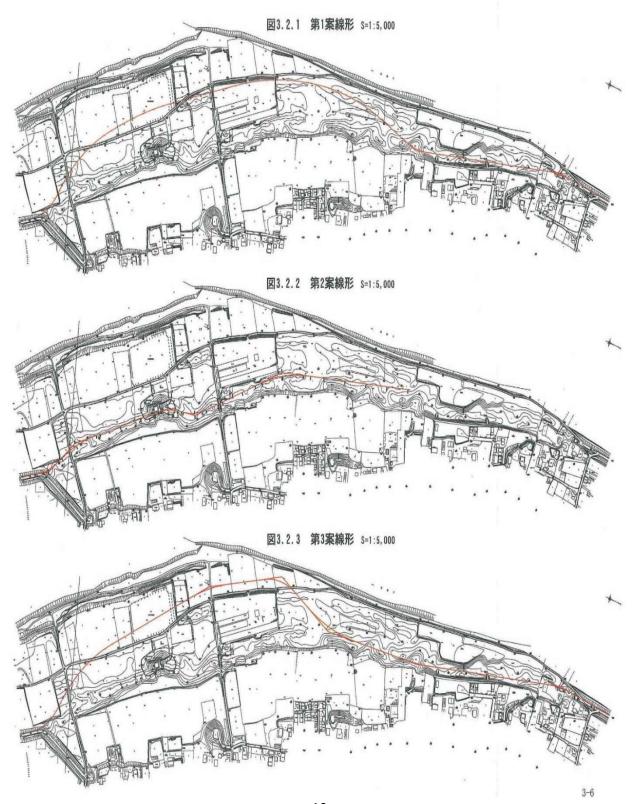
図 1

「平成15年度若宮戸地先築堤設計業務報告書」(その一部を甲4証「国土交通省の委託調査報告書」で提出したが、今回、該当部分を甲21号証として追加提出)を見ると、当時、被告は、若宮戸地区に関して築堤の検討を行っている。その検討においては、図1のとおり(同報告書3-6頁)、第1案(河川境界をベース)、第2案(地山の尾根をベース)、第3案(第1案と第2案の折衷案)が示され、第1案と第2案について築堤の設計が行われている。砂丘林とは別に築堤する場合と砂丘林を生かして築堤する場合であるが、第1案は河川区域を拡大しない場合であり、第2案は河川区域を地山の尾根まで広げるもので、河川区域の拡大を前提とするものであった。

「平成15年度若宮戸地先築堤設計業務報告書」 (甲21号証 3-6頁) (赤線が築堤案を示す。第1案の赤線が河川区域の境界線を表している。)

また、同報告書「第7章 数量計算書」を見ると、第1案では堤体盛土量が80108㎡ (7-11頁) に対し、第2案では17915㎡ (7-72頁) であり、後者は前者の約1/5になっており、当然のことながら、砂丘林を生かした築堤案の方がはるかに経済的である。後者は早期の実施が可能であったはずである。

[注] 第2案は第2-1案と第2-2案があるが,第2-1案が完成堤,第2-2案が暫定堤(H.W.L堤)である。

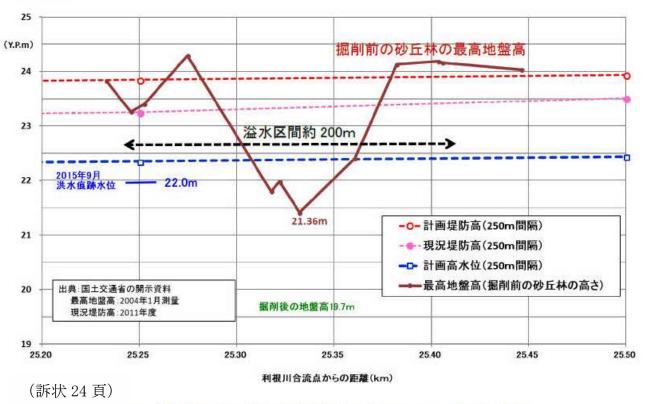
図 2

砂丘林掘削によって2015年9月洪水時の溢水断面積がどのようになったかについては, 訴状の図10を図2として再掲し, この図を使って計算する。

図10 掘削前の砂丘林の最高地盤高(若宮戸25.35km付近) (国土交通省の2016年9月9日回答追加2の別紙-2(甲1号証)等から作成)

ア 2015年9月洪水に対して、砂丘林掘削前の状態における溢水断面積は、 以下の計算のとおり、わずか16㎡であった。

2015年9月洪水の痕跡水位(最高水位)はY. P. 22. 0m 砂丘林の最低高さはY. P. 21. 36m

痕跡水位より低いレベルにあった掘削前の砂丘林の長さは50m,砂丘林の溢水部分の形状が逆三角形であったと仮定する。

溢水断面積 = $(22.0 \text{m} - 21.36 \text{m}) \times 50 \text{m} \div 2$ = 16 m^2

イ その後,砂丘林の地盤高は,Y.P.19.7 mまで掘削された。その結果, 2015年9月洪水に対する溢水断面積は,以下の計算のとおり,460㎡に増 加した。

溢水断面積 = $(22.0 \text{m} - 19.7 \text{m}) \times 200 \text{m} = 460 \text{ m}^2$

ウ そこで、被告は土嚢を積んだのであるが、その設置高さは、掘削前の砂丘林の地盤高の最低高さY. P. 21. 36mに合わせて、土嚢(高さ0.8m)を2段積むというものであった。その結果、土嚢の平均高さは、Y. P. 21. 3mとなった(Y. P. 19.7m+1.6m(土嚢2個分))。 その結果、以下の計算のとおり、溢水断面積は140㎡となった。

溢水断面積 = $(22.0 \text{m} - 21.3 \text{m}) \times 200 \text{m}$ = 140 m^2

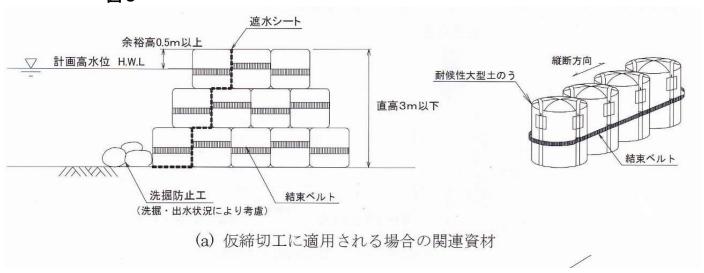
図3

「耐候性大型土のう積層工法 設計・施工マニュアル」(甲23号証,一般財団法人土木研究センター,2012年3月発行)の14頁では、図3のとおり、いくつかの土嚢を結束ベルトで縛って一体化する例が示されている。このマニュアルでは、一体化に使用する連結材について「流速が早い箇所や転石等大きな外力が働く箇所等、あるいは降雨等の影響による外力が想定される場合などにおいて、大型土のうを固定するなどの補強を講じるための結束ベルト、杭、単管パイプ、ロープ等であり、積層した土のうが一体となって抵抗できるための強度、耐久性等の性能を満足する材料でなければならない。」と記されている。まさしく、洪水時の流速の早い箇所では結束ベルト等を用いて土嚢の一体化をすることが耐候性大型土のうマニュアルによって規定されているにもかかわらず、被告はこのマニュアルを無視して、土嚢をただ積むだけというきわめて安易な措置しか行わなかったのである。

「耐候性大型土のう積層工法 設計・施工マニュアル」(甲23号証より)

水位以上に回復するか、あるいは、土嚢を2段ではなくせめてあと1段増やして3段積みにしてY. P. 22. 1mに回復し、「耐候性大型土のう積層工法設計・施工マニュアル」の規定にしたがって土嚢を結束ベルト等で一体化していれば、そもそも、溢水は防げた。

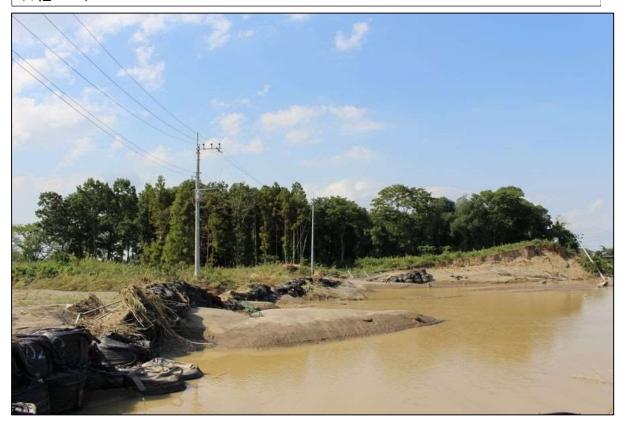
写真1 (甲22号証「鬼怒川の氾濫で太陽光設備が浸水,建設時の工事に問題視も」日経クロステックより)は2015年9月水害直後の土嚢の状態を示す写真である。土嚢自体は重量があるので流出はしないものの,洪水の力で変形し,平たくなっており,元の筒状の形をとどめておらず,洪水の流入を抑制する機能がほとんど失われている。土嚢をただ積むだけでは洪水の圧力に耐えられずにこのように崩れてしまうことは十分に予想されることであるから,それなりの数の土嚢をロープ等で縛って一体化しておくことは洪水流入対策の土嚢積みの基本である。実際に被告は、2015年9月水害後においては,訴状25頁で指摘したとおり,若宮戸地区で土嚢全体を遮水シートで包んで一体化して,河川水の圧力に耐える構造にしているのである。

鬼怒川の氾濫で太陽光設備が浸水、建設時の工事に問題視も

丘陵による自然堤防を削って施工

右奥に断面が見える丘が本来の高さ。手前左から続く、自然堤防を削って土嚢を んだ部分と、周囲の自然堤防の高さは大きく異なる。9月12日午後に撮影(出所 日経BP)

しかし、2014年の土嚢積みは土嚢をただ積むだけであったので、上記の 写真のとおり、土嚢が原形をとどめないほどに崩れ、土嚢がないに等しい状態 になってしまった。

砂丘林掘削前の状態であれば溢水断面積は16 mであり、砂丘林掘削後で土嚢が崩れない状態であれば溢水断面積は140 mであったが、土嚢が崩れて機能しなくなったため、溢水断面積は460 mに近い値に跳ね上がることになった。これは砂丘林掘削前の溢水断面積 16 mの約 29 倍にもなる。

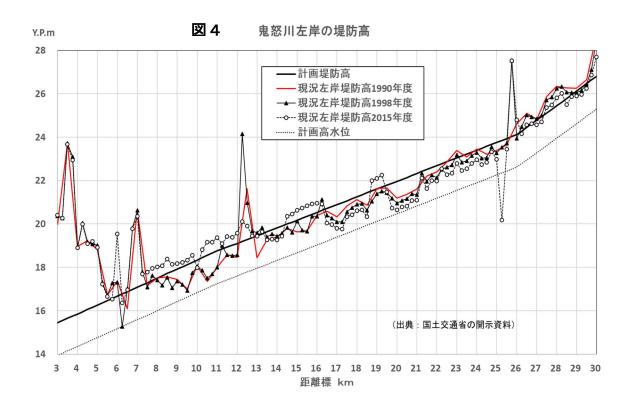
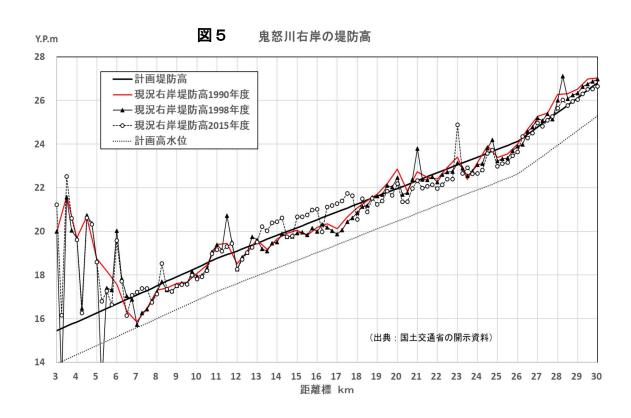
鬼怒川の堤防高については 2015 年度以前では 1990 年度, 1993 年度は 500m 間隔の測量結果, 1998 年度, 2001 年度, 2004 年度, 2008 年度, 2011 年度, 2015 年度は 250m 間隔の測量結果が情報公開請求により, 国土交通省から開示されている。図4, 図5はこのうち, 1990 年度, 1998 年度, 2015 年度について鬼怒川下流部(距離標 3~30km 区間)の堤防高を示したものである。図4 が左岸, 図5 が右岸で, 図中の赤い線が 1990 年度, ○が 1998 年度, ▲が 2015 年度の堤防高を示している。

図4,図5の1990年度の堤防高を見ると、計画高水位に対する余裕が小さいのは、左岸の $6.5 \, \mathrm{km}$ 付近、 $9.5 \, \mathrm{km}$ 付近、 $10.5 \, \mathrm{km}$ 付近、 $13 \, \mathrm{km}$ 付近、 $17 \, \mathrm{km}$ 付近、 $18.5 \, \mathrm{km}$ 付近、 $20 \sim 21 \, \mathrm{km}$ と、右岸の $7 \, \mathrm{km}$ 付近、 $12 \, \mathrm{km}$ 付近、 $17 \, \mathrm{km}$ 付近などである。

両図の1998年度の堤防高を見ると、左岸の13km付近を除くと、1990~1998年度は堤防の嵩上げがあまり行われておらず、地盤沈下の進行によって堤防高が低くなっているところが多い。

次に両図の 2015 年度の堤防高を見ると、上記の箇所のうち、左岸の 17 km 付近、18.5km 付近、20~21 km以外の箇所は 2015 年度までに堤防の嵩上げが行われ、堤防高不足が解消されている。一方、左岸の 17 km付近、18.5km 付近、20~21 kmは 2015 年度になっても堤防の嵩上げが行われていない。むしろ、これらの左岸 17 km付近、18.5km 付近、20~21 kmは嵩上げがされないだけでなく、逆に地盤沈下の進行によって、堤防高が低下し、計画高水位との差がより小さくなっている。

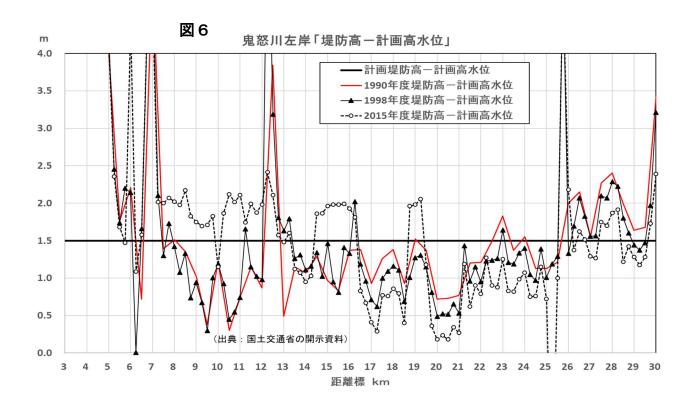
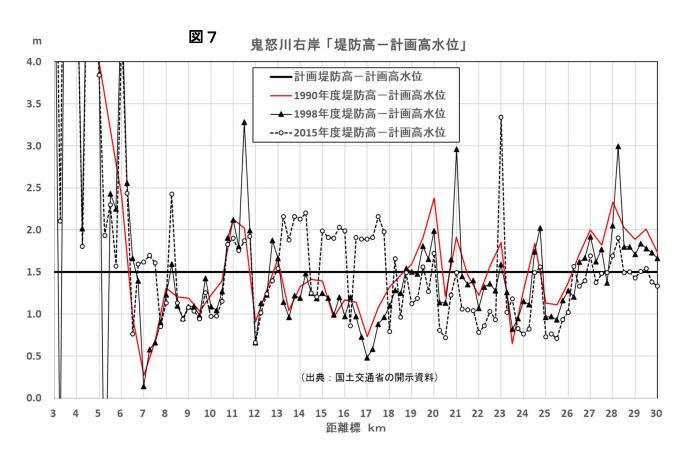
図6,図7は上記の堤防高の状況と推移を明確にするために、左岸と右岸の「堤防高一計画高水位」の縦断変化を示したものである。図4,図5と同様に鬼怒川下流部の区間(距離標3~30km)について表示した。図6,図7を見ると、左岸の17km付近、18.5km付近、20~21kmは1990年度時点で堤防高の計画高水位との差が小さかったところであったが、その後、堤防嵩上げが行われず、地盤沈下の進行によってその差がさらに小さくなり、2015年度にはかなり小さくなっていたことが読み取れる。

その中で20~21kmは2015年度には計画高水位との差が数十cmになっており、洪水時の越水と破堤の危険性が著しく増大していたところであった。

(距離標 3~30km 区間)の「現況堤防高―計画高水位」を示したもので、図 6が左岸、図 7が右岸、図中の▲が 1998 年度、○が 2015 年度の現況堤防高である。

両図において,1998年度の「現況堤防高一計画高水位」を見ると,計画堤防高に対しての不足が大きいのは,段丘を開削して河道の付替が行われた,安全性の比較的高い7kmより下流を除くと,左岸の9.5km付近,10.5km付近,17km付近,18.5km付近,20~21kmと,右岸の7km付近,12km付近,13.5km付近,15.5km付近,17km付近である。このうち,左岸21km付近にあるのが本件決壊箇所である。

次に両図において,2015年度の「現況堤防高―計画高水位」を見ると,上 記の10箇所のうち,左岸の17km付近,18.5km付近,20~21km,右岸の12km 付近は2015年度になっても,堤防の嵩上げが行われていない。むしろ,これ らの左岸の17km付近,18.5km付近,20~21kmは,逆に地盤沈下の進行によっ て,1998年度より現況堤防高が低下し,計画堤防高に対する不足がより大き くなっている。

他方、上記の左岸3箇所、右岸12km付近以外のところは、2015年度の現況 堤防高が計画堤防高より高くなっていて、堤防の嵩上げが行われて堤防高不足が解消されている。そのうち、1998年度における現況堤防高の水準が上記の左岸3箇所と同程度ないしそれ以下のところは、左岸の9.5km付近、10.5km付近、及び右岸の7km付近、17km付近である。これら以外で堤防の嵩上げが行われて現況堤防高が計画堤防高よりも高くなった右岸13.5km付近、15.5km付近は、1998年度において本件決壊箇所のある左岸20~21km付近よりも、計画堤防高に対する不足が小さく、より安全性の高い堤防であった。

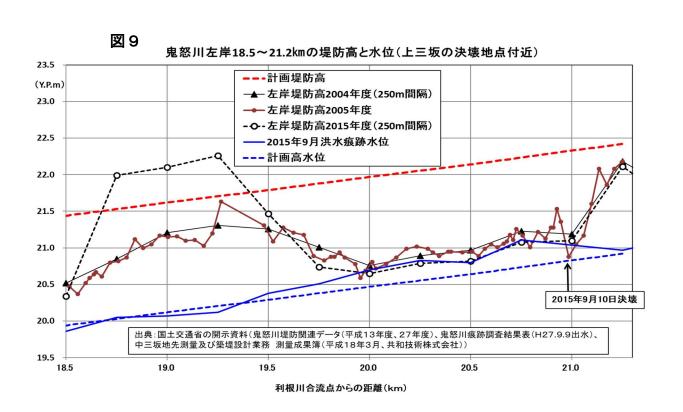
図8 訴状の図5 上三坂21 km付近の堤防高縦断図

図4~図7は250m間隔または500m間隔の測量結果を示したものであるが,250m間隔の間には250m地点の堤防高より堤防高がさらに低いところがある。2015年9月洪水では国交省の鬼怒川堤防調査委員会の資料によれば、図8(訴状の図5の再掲)のとおり、21km地点より堤防高が低い20.98km付近で越水開始になり、堤防が決壊した。図8の堤防高データを情報公開請求で入手したところ、2005年度に測量したものであった。

(「第1回 鬼怒川堤防調査委員会資料」(甲3号証))

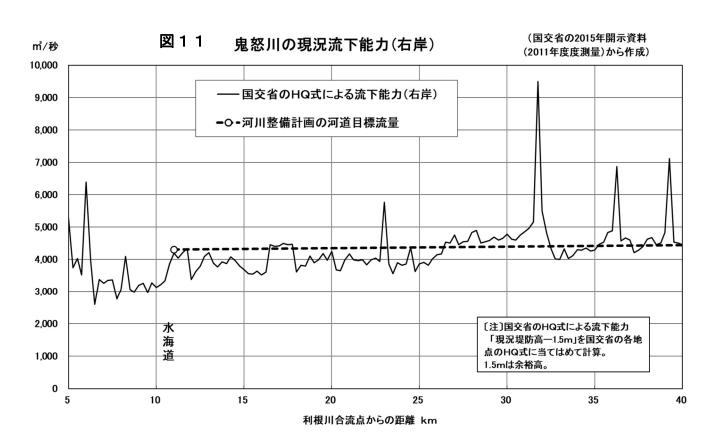
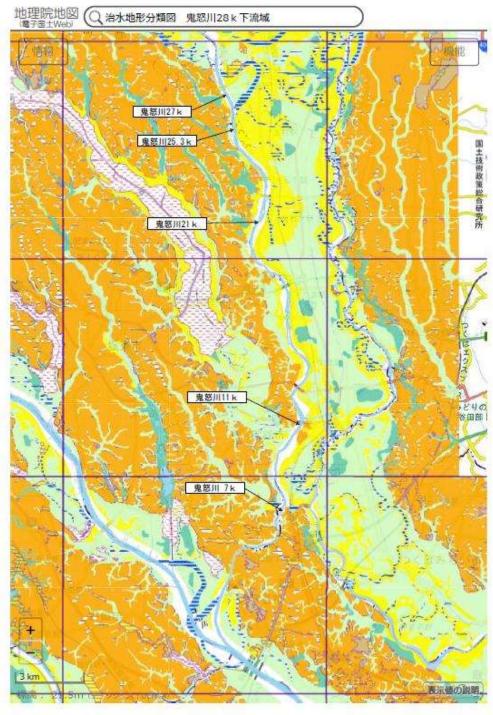
図 10, 図 11 は、利根川合流点から 5 kmから 4 0 kmの鬼怒川の左岸及び右岸の被災前の流下能力を示すものである。上三坂地区は、堤防高が低いだけでなく川幅も狭くなっているので、流下能力も不足していた。

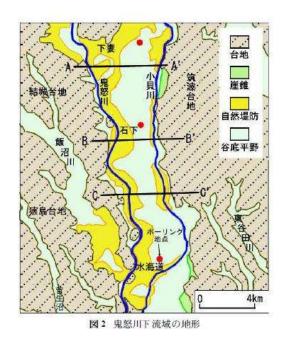
図12 治水地形分類図 鬼怒川28k下流域(甲25国土交通省国土地理院 (電子国土 Web) 主題図(地理調査)の治水地形分類図)

図12は、国土交通省国土地理院によって地理院地図(電子国土web)として公開されている主題図(地理調査)のうちの治水地形分類図の鬼怒川下流部の部分である(甲25)。

鬼怒川の左岸側の堤内地形は、27k付近から11k付近にかけて連続した自然堤防があり、小貝川の自然堤防との間で、上流側から下流側にかけて縦長で地盤高が少しずつ低下していくお盆状の後背湿地となっており、その上・下流域とは区分される。この低湿地の排水河川として、中央東寄りに八間堀川があり、八間堀川は常総市街地付近で西に流路をとって新八間堀川となり、鬼怒川に流入している(新八間堀川と石洗で分岐した旧八間堀川は小貝川に流入している)。

このように、鬼怒川左岸 $2.7 \text{ k} \sim 1.1 \text{ k}$ は、背後地が縦長で地盤高が少しずつ低下していくお盆状の後背湿地となっており、区間内上流において堤防決壊等による外水の流入があると、その流入水は下流域にも及んで浸水被害が生じる。

国土交通省国土地理院『治水地形分類図』地理院地図(電子国土Web)に加筆

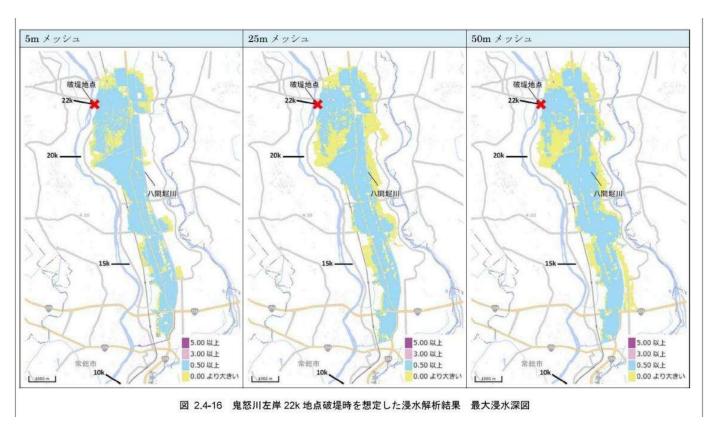
図 1 4 鬼怒川左岸 22k 地点破堤時を想定した浸水解析結果 最大浸水深図 (H 2 6 鬼怒川浸水想定区域検討業務報告書(甲 2 7) 2-36 頁)

その視点で選ばれた破堤地点が,2015年洪水の破堤地点に近い22km地点である。同報告書2-36頁の図2.4-16には図14のとおり,「鬼怒川左岸22k地点破堤時を想定した浸水解析結果 最大浸水深図」が示されている。そして,左岸22km地点で破堤すると,氾濫水がどのように鬼怒川左岸に広がっていくか,浸水域拡大の時間経過を示したのが2-37頁以降の図2.4-17~22で,1時間後,2時間後,3時間後,5時間後,10時間後,24時間後の浸水深図が示されている。

左岸 22 k m地点で破堤すると,2015 年 9 月の鬼怒川水害と同様に,常総市の大 半が洪水に呑まれていく過程が示されている。

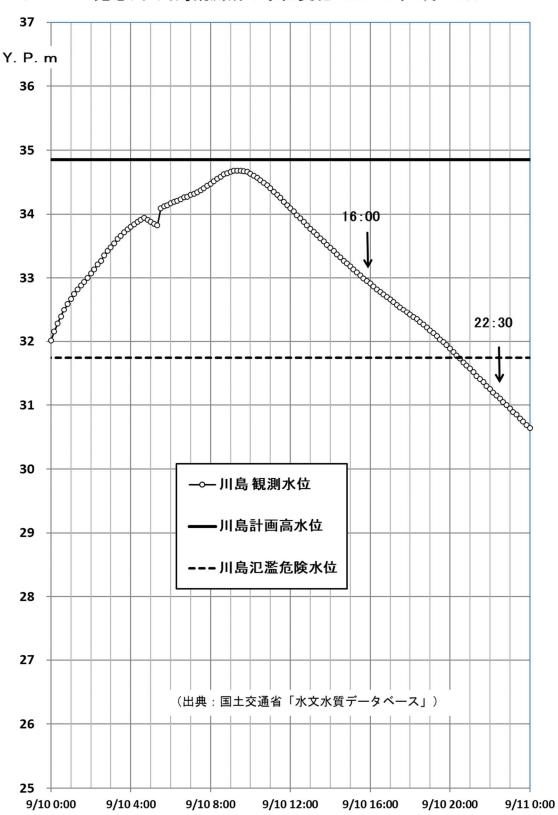
図15 鬼怒川・川島観測所の水位変化 2015年9月10日

当時の両観測所の観測水位を見ると、図15、図16のとおりで、午後4時には川島水位観測所の水位は計画高水位を約2m下回り、水海道水位観測所の水位は計画高水位とほぼ同程度であった。従って、操作規則3条9号によって午後4時頃には機場のポンプの運転を開始すべきだったのである。

すなわち、被告は、本件排水機場ポンプの操作を停止した後、鬼怒川の水位は順調に降下したものの、若宮戸地区や上三坂地区を受持区間に含む川島水位流量観測所(左岸45.65キロメートル地先)においては、同日午後4時頃の時点でいまだ氾濫危険水位を約1.7メートルも上回っており、他方、鬼怒川水海道水位観測所における観測水位も氾濫危険水位を約2.16メートル上回っており、予断を許さない状態であったので、本件排水機場ポンプの運転を再開することは差し控えたとする。

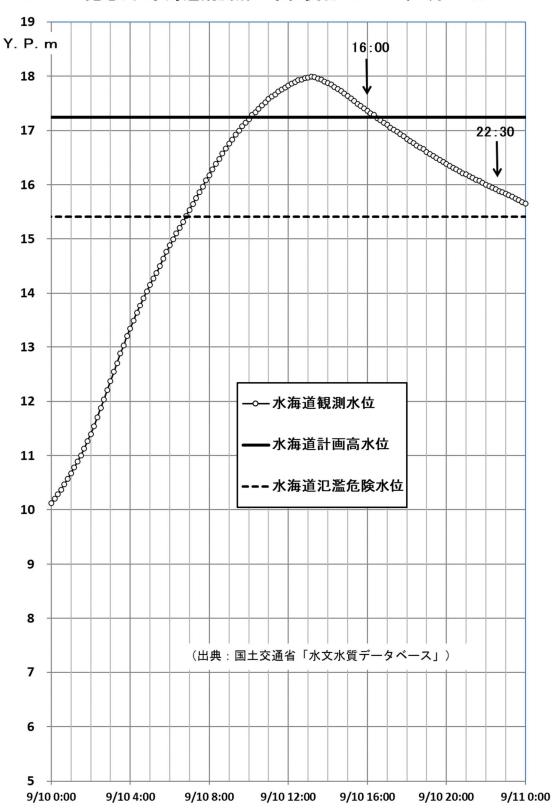
図16 鬼怒川・水海道観測所の水位変化 2015年9月10日

図16で明らかなとおり、鬼怒川水位が上記数値以下になるのは午後4時頃

であった。したがって、操作規則3条9号によれば、下館河川事務所長は、午後4時頃にはポンプ運転を再開すべきだったことになる。
