平成31年（ワ）第100号 「鬼怒川大水害」国家賠償請求事件

原告ら準備書面（9）

（若宮戸について）

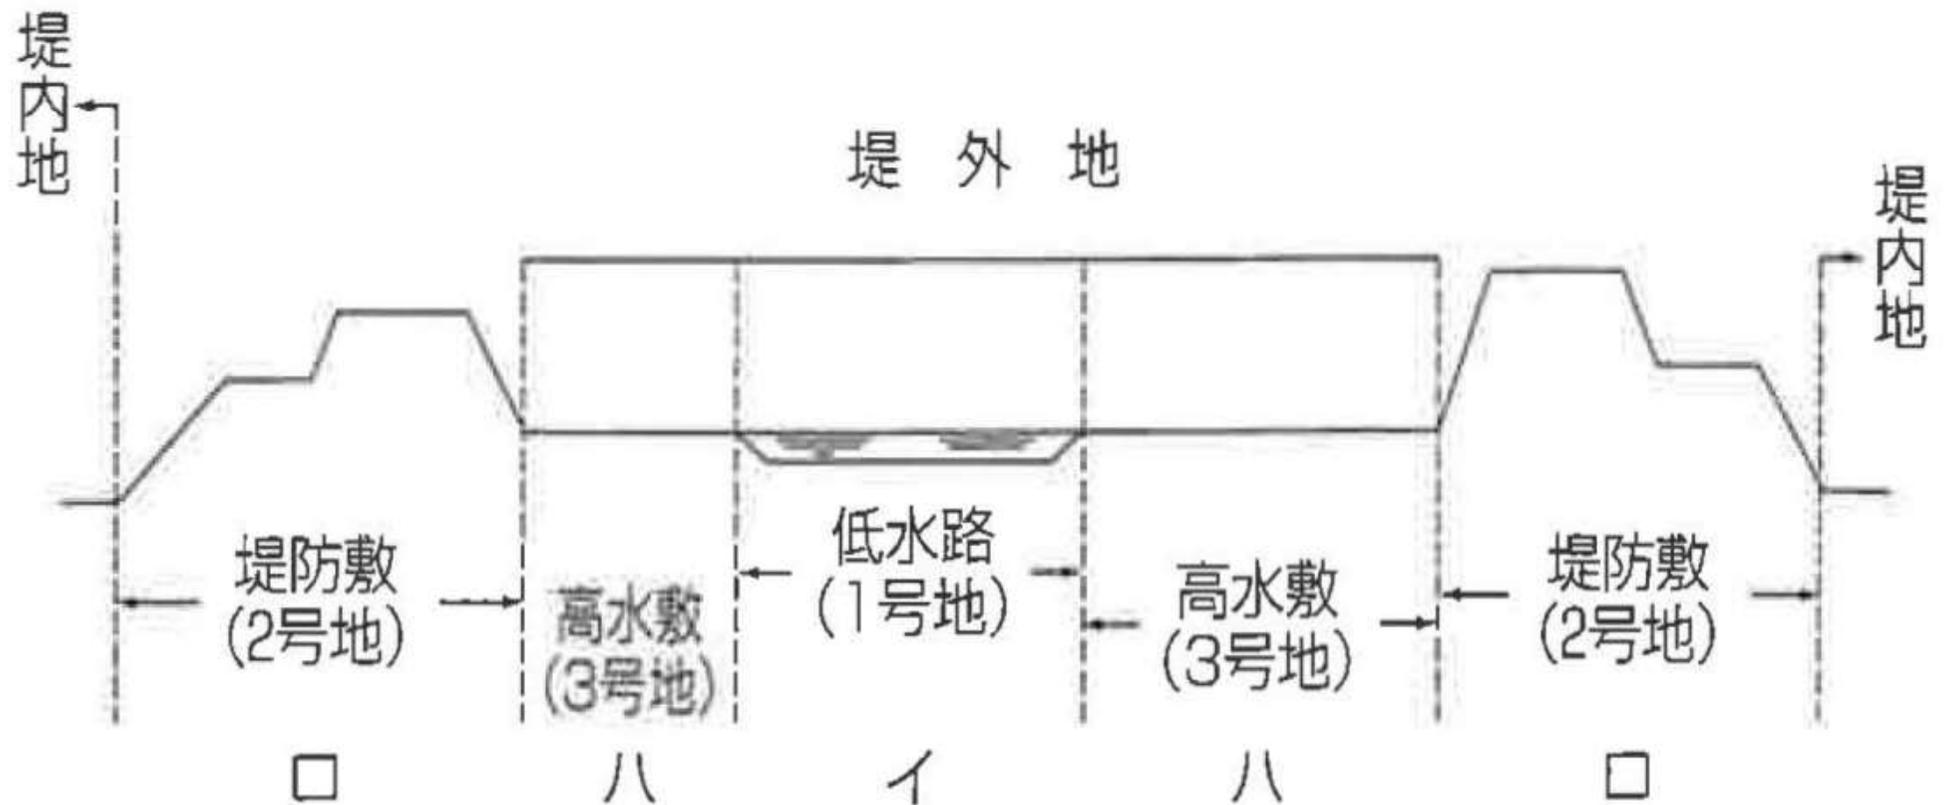
図1 河川区域の典型例 (甲30「よくわかる河川法」17頁) 河川法6条1項

図1は、典型的な河川の横断図である。

1号地（図1のイの部分）及び2号地（図1のロの部分）は、法律上当然に河川区域である。

これに対して、3号地は（図1のハの部分）は、一般に高水敷と呼ばれ、普段の平常時は水におおわれることはないが、増水して水位が上昇した場合に流水を安全に流下させるために必要な土地であり、水が流れる1号地（低水路）と一体として管理する必要があることが多い。

1号地は、普段水が流れている場所など(「低水路」と呼ばれている)、外見上、河川であると容易に認められる土地のことである。

2号地は、堤防や護岸など、河川という自然の存在を人為的に統御する施設の敷地であり、これも、外見上その存在が明らかである土地のことである。

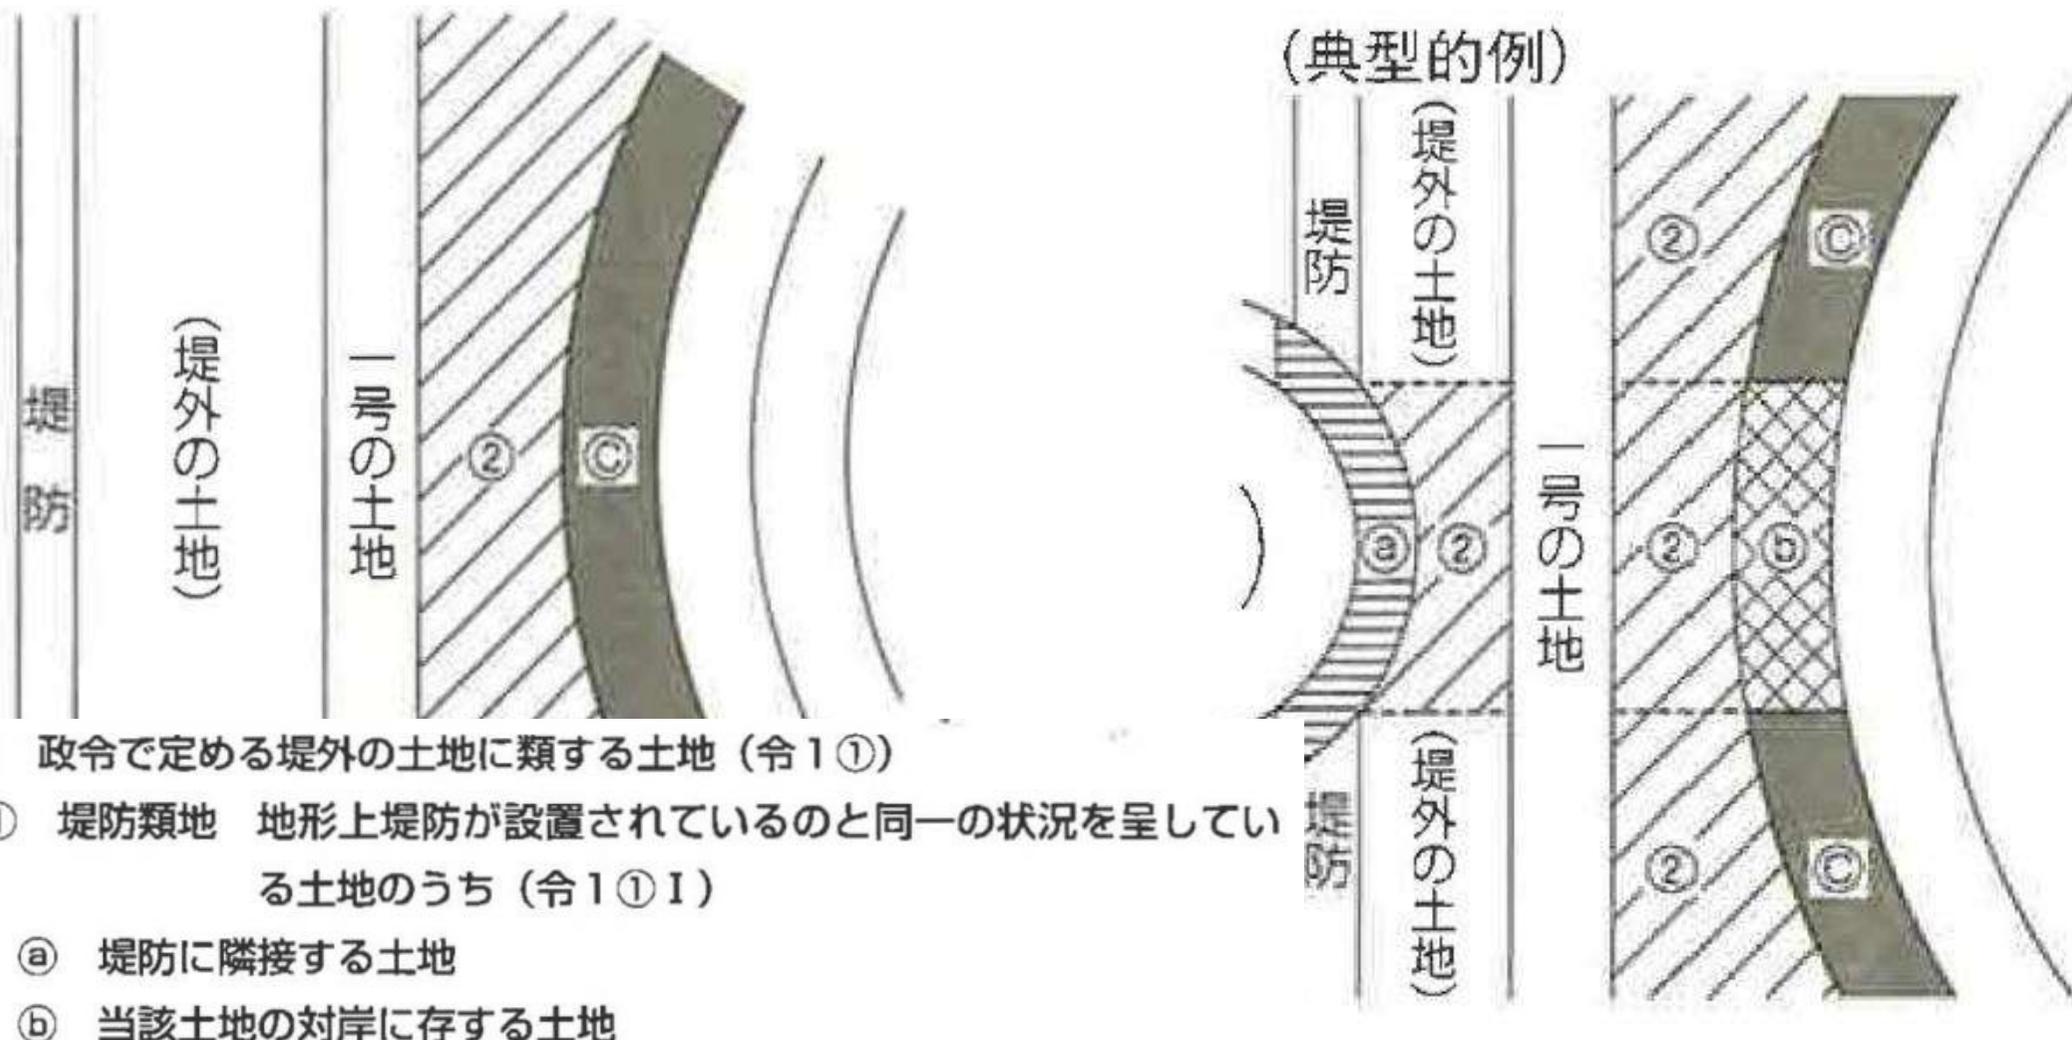
図2 堤外の土地に類する土地 (甲30「よくわかる河川法」21頁) 河川法施行令1条

これらを図示したものが、図2である。

は、図2のa、b、cに該当する土地をいう。

このうち、aは、通常「山付堤」と呼ばれるもので、丘陵地と平野部が接する付近で、平野部には堤防が築かれているが、丘陵地部分では、丘陵地が堤防としての機能を発揮している場合がある。「こうした丘陵地については、河川区域内の土地として管理する必要がある」とされている（甲30「よくわかる河川法」21頁）。aは、その状況と果たしている機能に着目して、「堤防類地」とも呼ばれている。

- ① 堤防類地 地形上堤防が設置されているのと同じ状況を示している土地のうち (令1①I)
 - Ⓐ 堤防に隣接する土地
 - Ⓑ 当該土地の対岸に存する土地
 - Ⓒ 堤防の対岸に存する土地
- ② 堤外類地……①の土地と1号地間に存する土地 (令1①II)

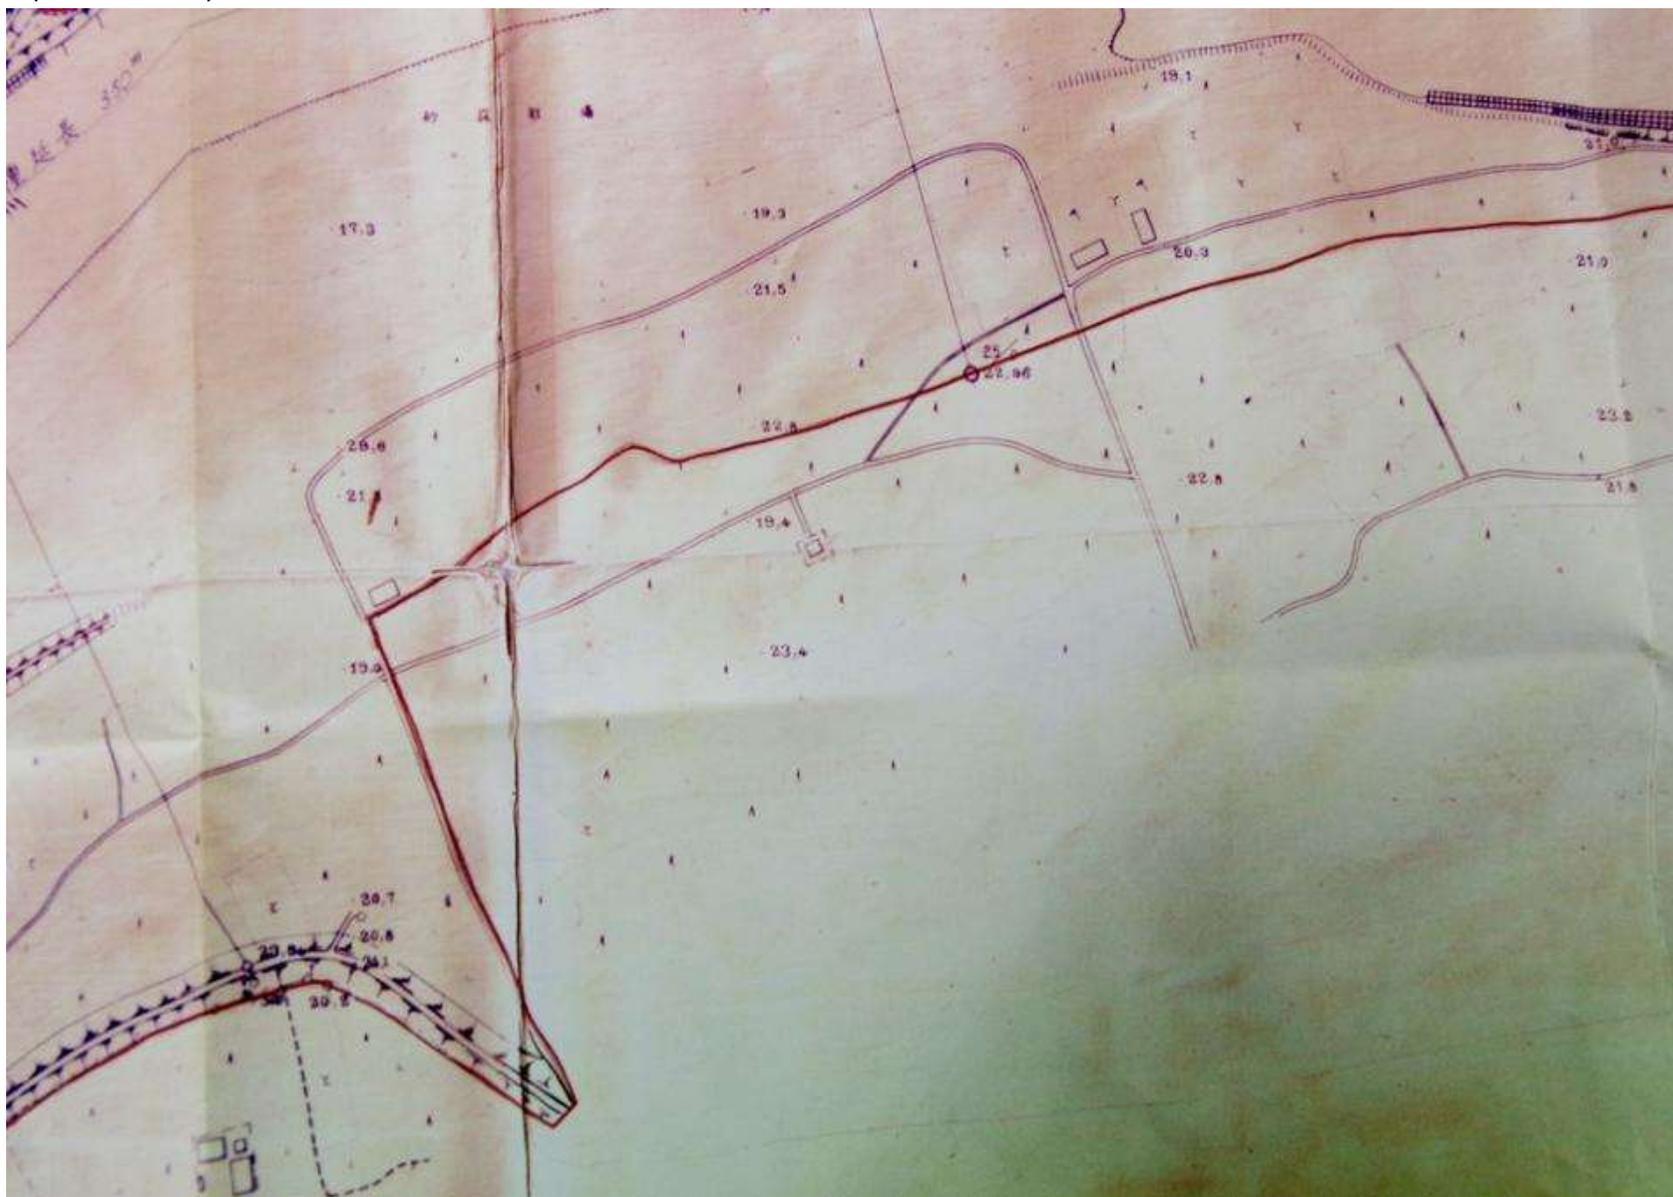
図3 若宮戸地区(乙6の2)

- (1) 河川法6条1項3号の規定に基づく鬼怒川の河川区域の指定は、1966（昭和41）年12月28日に告示された（乙6の1）。若宮戸地区における河川区域は、乙6の2及び3において、赤線で囲まれた赤みがかった着色がされている区域である（乙6の1。答弁書22頁参照）。鬼怒川の河川区域指定図のうち、乙6の2から、若宮戸地区の部分を拡大したものが図3である。

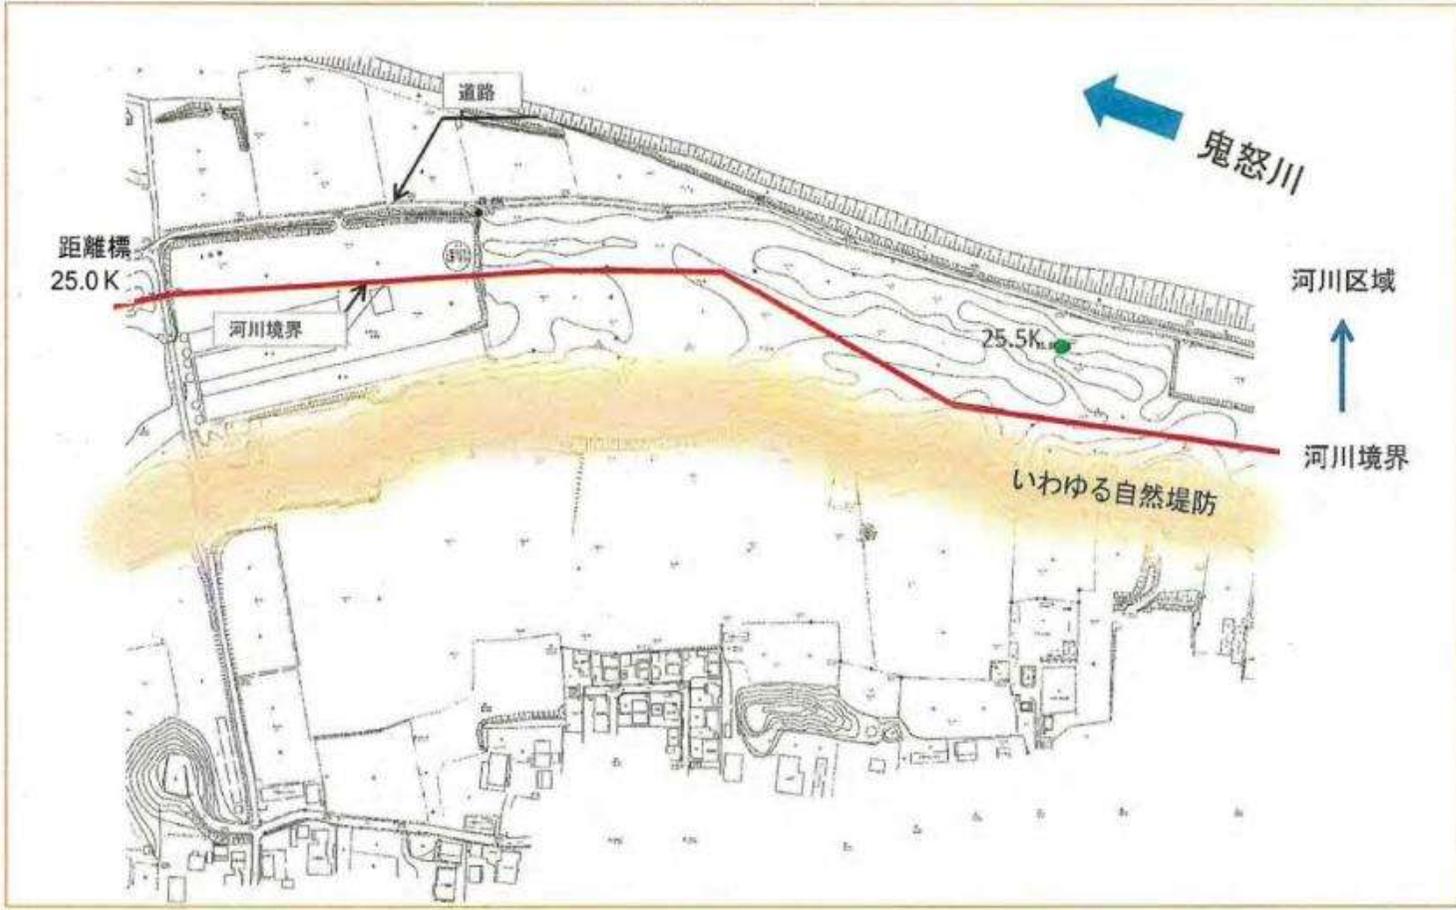
図4 『実態的に堤防のような役割を果たしている地形の調査結果について』 <直轄管理区間>』（甲17）

また、被告による『実態的に堤防のような役割を果たしている地形の調査結果について<直轄管理区間>』（甲17）のうちの【鬼怒川：左岸25.5k】は若宮戸地区についてのもので、その平面図3（図4）には、砂丘林が、「いわゆる自然堤防」と記載されて、黄土色で塗られている。

したがって、図4（『実態的に堤防のような役割を果たしている地形の調査結果について<直轄管理区間>』（甲17）のうちの【鬼怒川：左岸25.5k】平面図3）の「いわゆる自然堤防」と表示されて黄土色に塗られている部分及びその上流及び下流部分を含む砂丘林は、まさに、河川法6条1項3号括弧書き、河川法施行令1条1項1号にいう「地形上堤防が設置されているのと同様の状況を呈している土地のうち、堤防に隣接する土地」であり、いわゆる山付堤である。このような土地は、「河川の流水を安全に流下させるために必要な土地であり、河川法6条1項1号の土地と一体として、河川区域として管理する必要がある」、すなわち、低水路（同号の土地）と一体として、洪水として大流量となった流水を安全に流下させるため必要な土地である。

図4の黄土色に塗られている部分及びその上流及び下流部分を含む砂丘林は、河川法6条1項3号に基づいて河川区域に指定され、地形が改変されて、堤防が設置されているのと同様の状況が失われることがないように、当該地形を保全しなければならない土地であったのである。

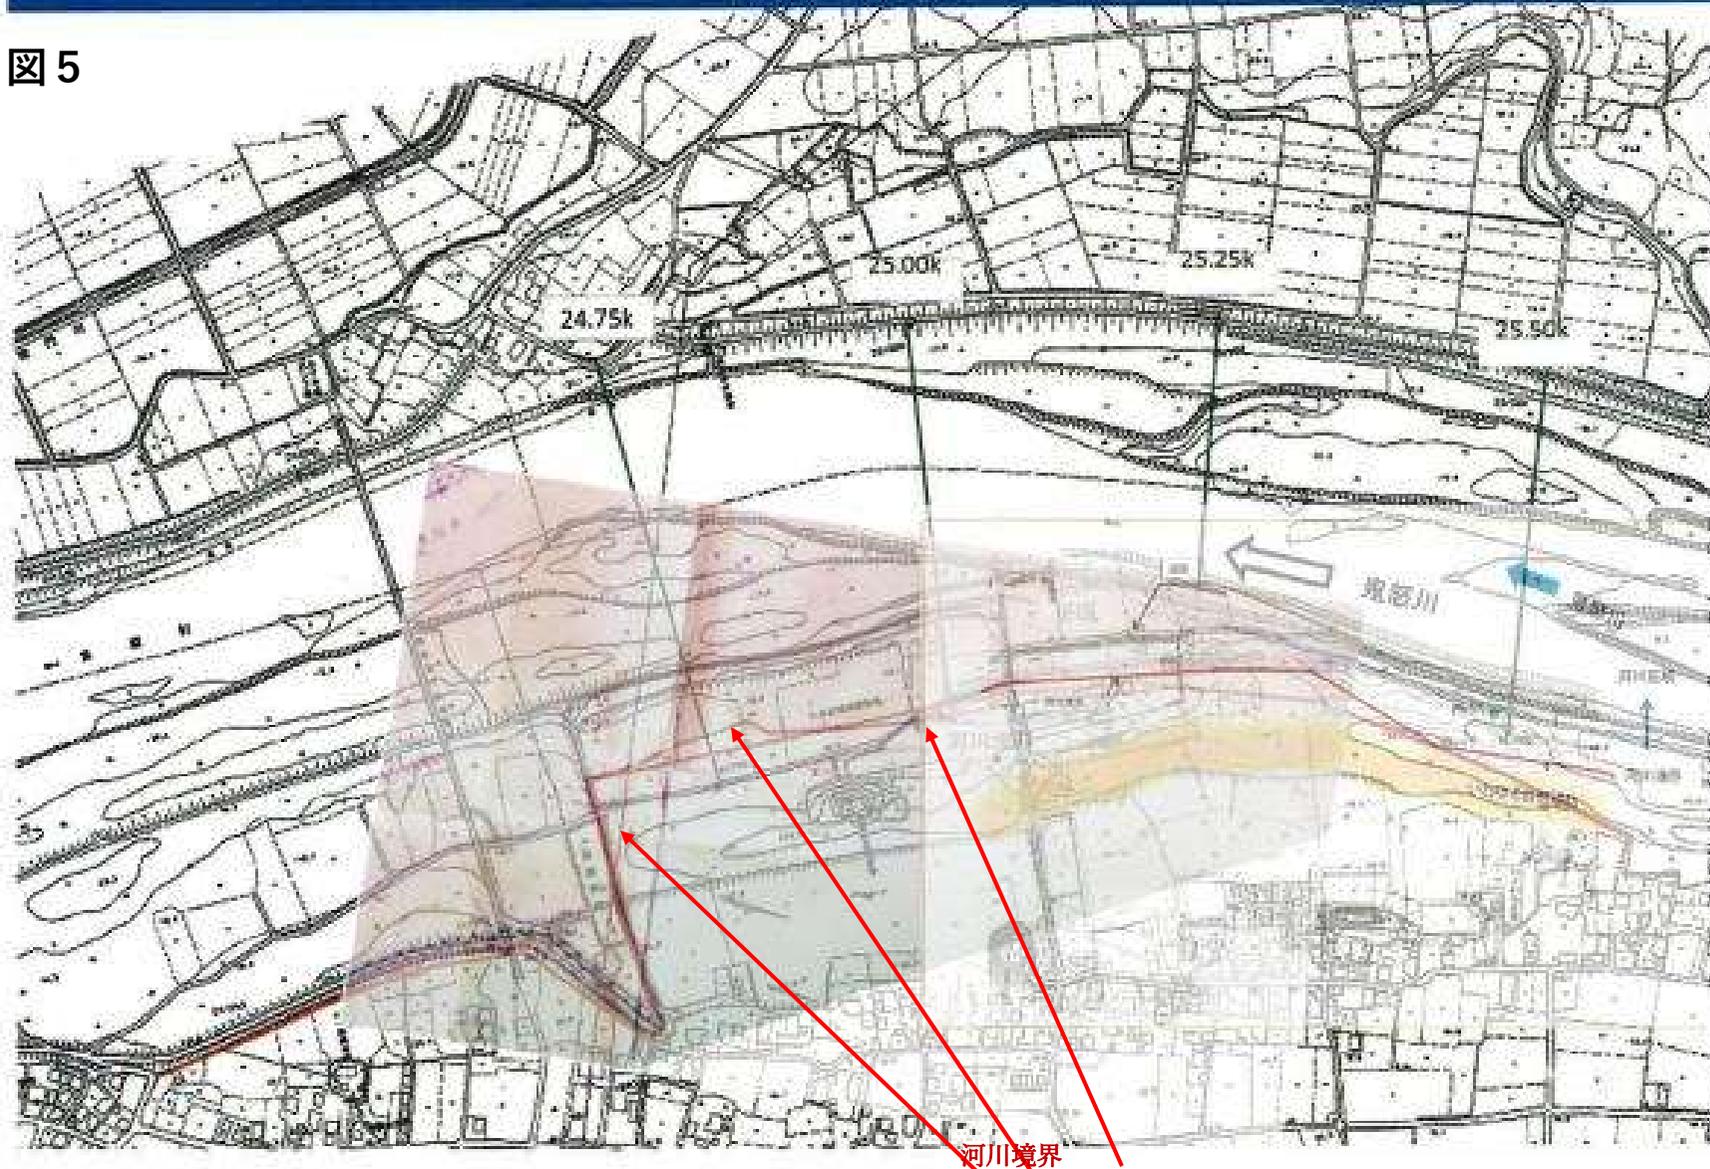
図5

図3と図4の位置関係を示すため、同平面図2に、両者を重ね合わせたのが図5である。図5を見ると、河川区域の範囲は砂丘林より低水路側にあって、砂丘林のあるところは完全に河川区域から外れている。

図5のとおり、上流は26.0kmで、下流は24.5kmでそれぞれ堤防接続している連続した砂丘林であり、まさに、河川法6条1項3号、河川法施行令1条1項にいう、「① 地形上堤防が設置されているのと同様の状況を呈している土地のうち、堤防に隣接する土地」であり、いわゆる「山付堤」である。

図3と図4の位置関係を示すため、鬼怒川：左岸25.5k】平面図2に重ね合わせた。

河川区域の範囲は砂丘林より低水路側にあつて、砂丘林のあるところは完全に河川区域から外れている。

そのうえ、被告がした河川法6条1項3号に基づく河川区域の指定は、乙6の1～3のとおりであり、図5における図3の区域線（赤線）を堤

(5) 以上述べたことからすれば、被告は、『実態的に堤防のような役割を果たしている地形の調査結果について<直轄管理区間>』（甲17）のうちの【鬼怒川：左岸25.5k】平面図3の若宮戸地区についての記載において「いわゆる自然堤防」と記載されて黄土色に塗られている部分及びその上流及び下流部分を含む砂丘林（図5参照）を、鬼怒川の河川管理権限に基づいて、河川区域内とする河川区域の指定をし（河川法6条1項3号、同号括弧書き・同法施行令1条1項1号）、その堤防としての役割が損なわれることがないようにすることを怠ったものであり、被告の河川管理の瑕疵である。

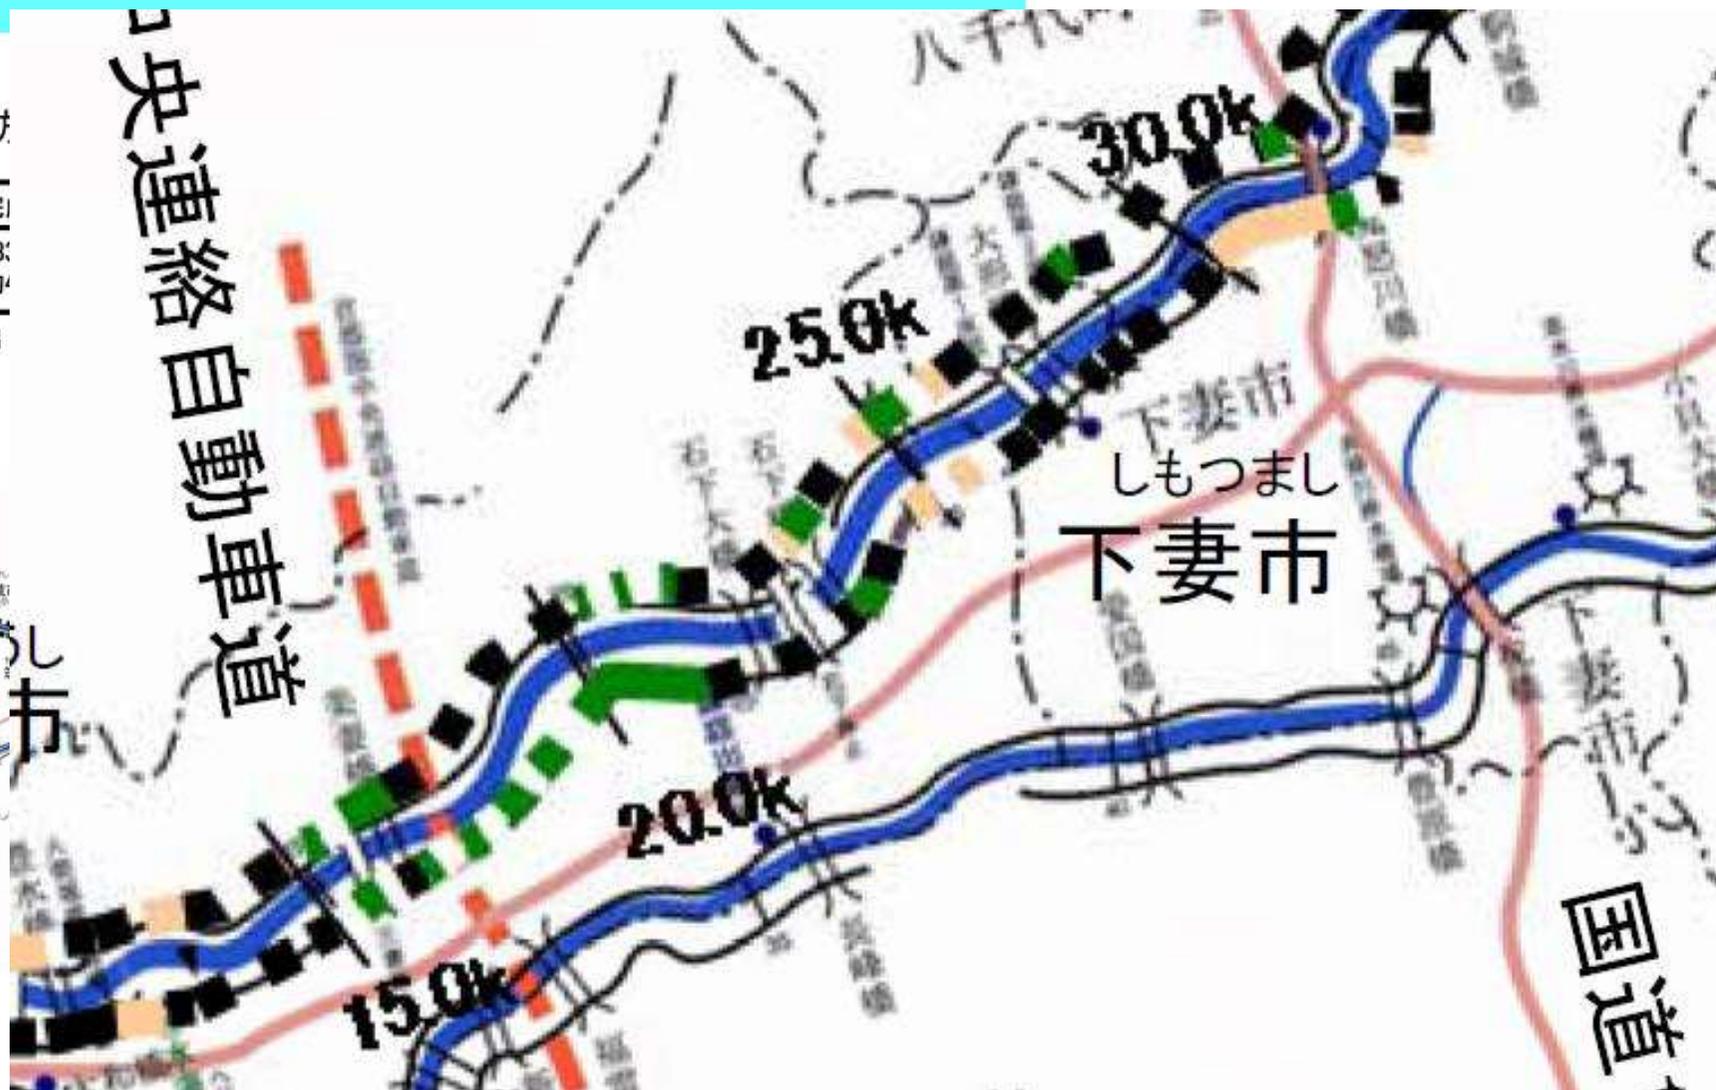
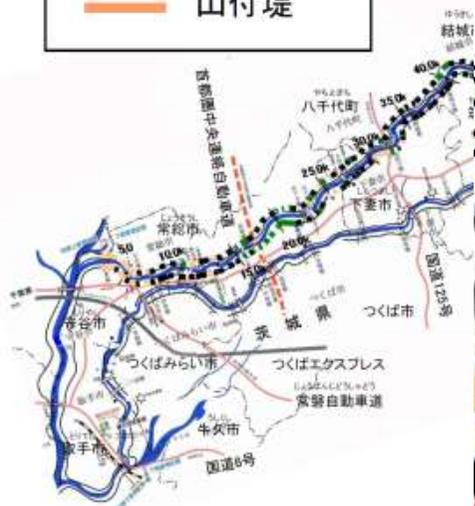
図6 2011年度の鬼怒川直轄河川改修事業 甲7

被告も、2011年度の鬼怒川直轄河川改修事業（甲7）において、若宮戸地区を山付堤として扱っていた（図6、甲7の事業の必要性の事業の進捗状況（4頁））。

凡 例	
	完成堤
	暫定堤
	暫々定
	山付堤

そして、鬼怒川の改修事業において、被告の鬼怒川管理が1966年に始まってからも、若宮戸地区は、無堤のままで築堤がなされておらず、改修計画をみれば、公開されている2011年度の鬼怒川直轄河川改修事業（甲7）において、若宮戸地区は、「山付堤」となっていて（図6、甲7の事業の必要性の事業の進捗状況（4頁）、概ね20～30年で整備する区間にすら入っていなかった（図11、甲7の事業の必要性の今後の改修方針（事業位置図 下流）（8頁））。

ア 被告は、2011年度の鬼怒川直轄河川改修事業（甲7）において、若宮戸地区を山付堤として扱っていたこと（図6、甲7の事業の必要性の事業の進捗状況（4頁））

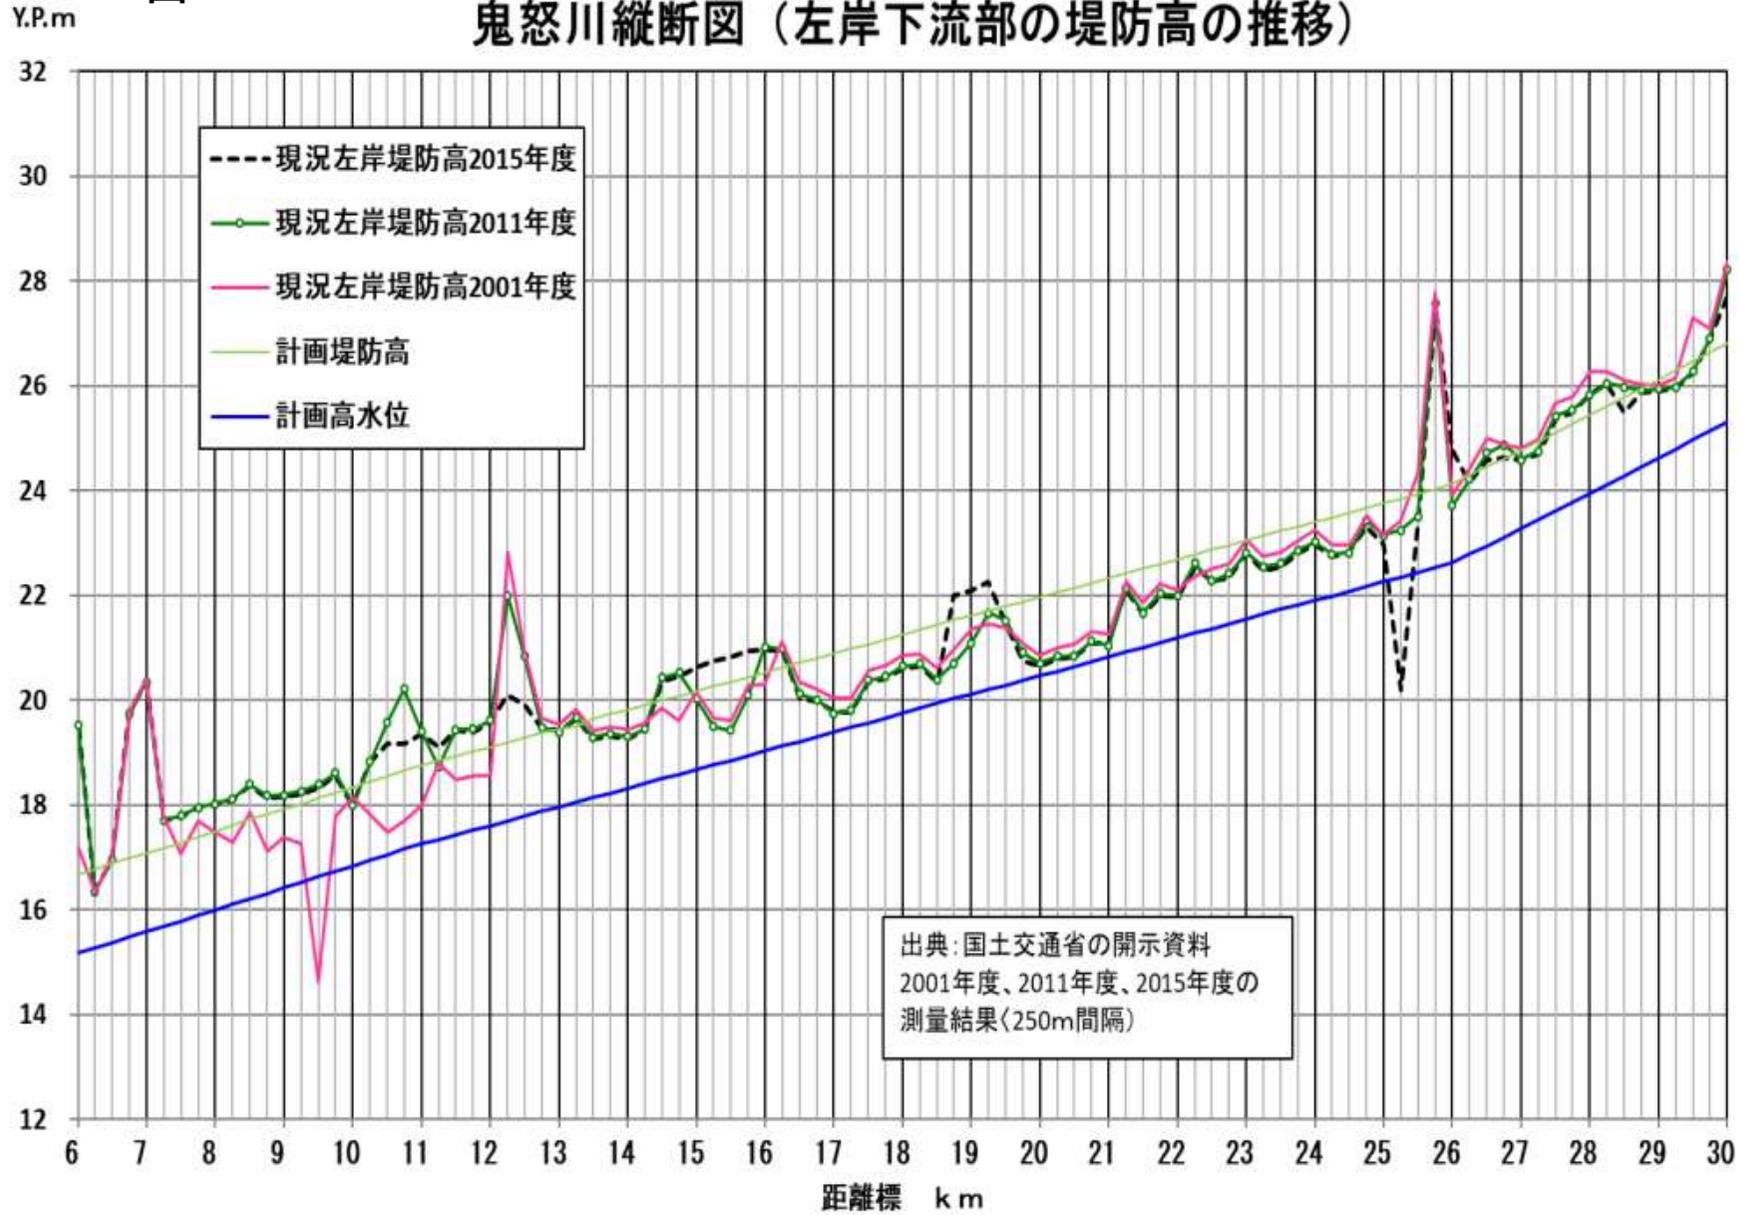
図7

ア 図7は被告による鬼怒川堤防高調査結果から、2001年度、2011年度、2015年度について鬼怒川左岸下流部の堤防高の推移をグラフで示したものである。堤防高の調査は250m間隔で行われている。図7において、若宮戸地区の砂丘林がある25.25km地点の堤防高を見ると、2001年度と2011年度は計画高水位より1m以上高くなっているが、2015年度は計画高水位より2m以上低い値になっている。この堤防高の大幅な低下は2014年3月にソーラー発電事業者が行った砂丘林の掘削によるものである。

したがって、被告は、2014年より前は砂丘林を堤防として扱い、その高さをこの付近の堤防高として扱っていた。

鬼怒川縦断図（左岸下流部の堤防高の推移）

内地との境界線とするものであった。堤防がないところの河川法6条1項3号に基づく堤外の土地に対する河川区域の指定は、地形上堤防が設置されているのと同様の状況を呈している土地（河川法施行令1条1項1号）が、堤防類地として、河川区域の堤内側端になるように行われなければならないが、図7及び図8に示されるように、河川区域線及び河川区域内の最高地盤高の高さは、砂丘林の高さを大きく下回るものであって、到底地形上堤防が設置されているのと同様の状況を呈しているものとはいえないものである。

イ 被告は、堤防測量において、若宮戸地区の砂丘林を堤防と扱い、その高さをこの付近の堤防高として扱っていたこと（図7、被告による鬼怒川堤防高調査結果（2001年度、2011年度、2015年度））。

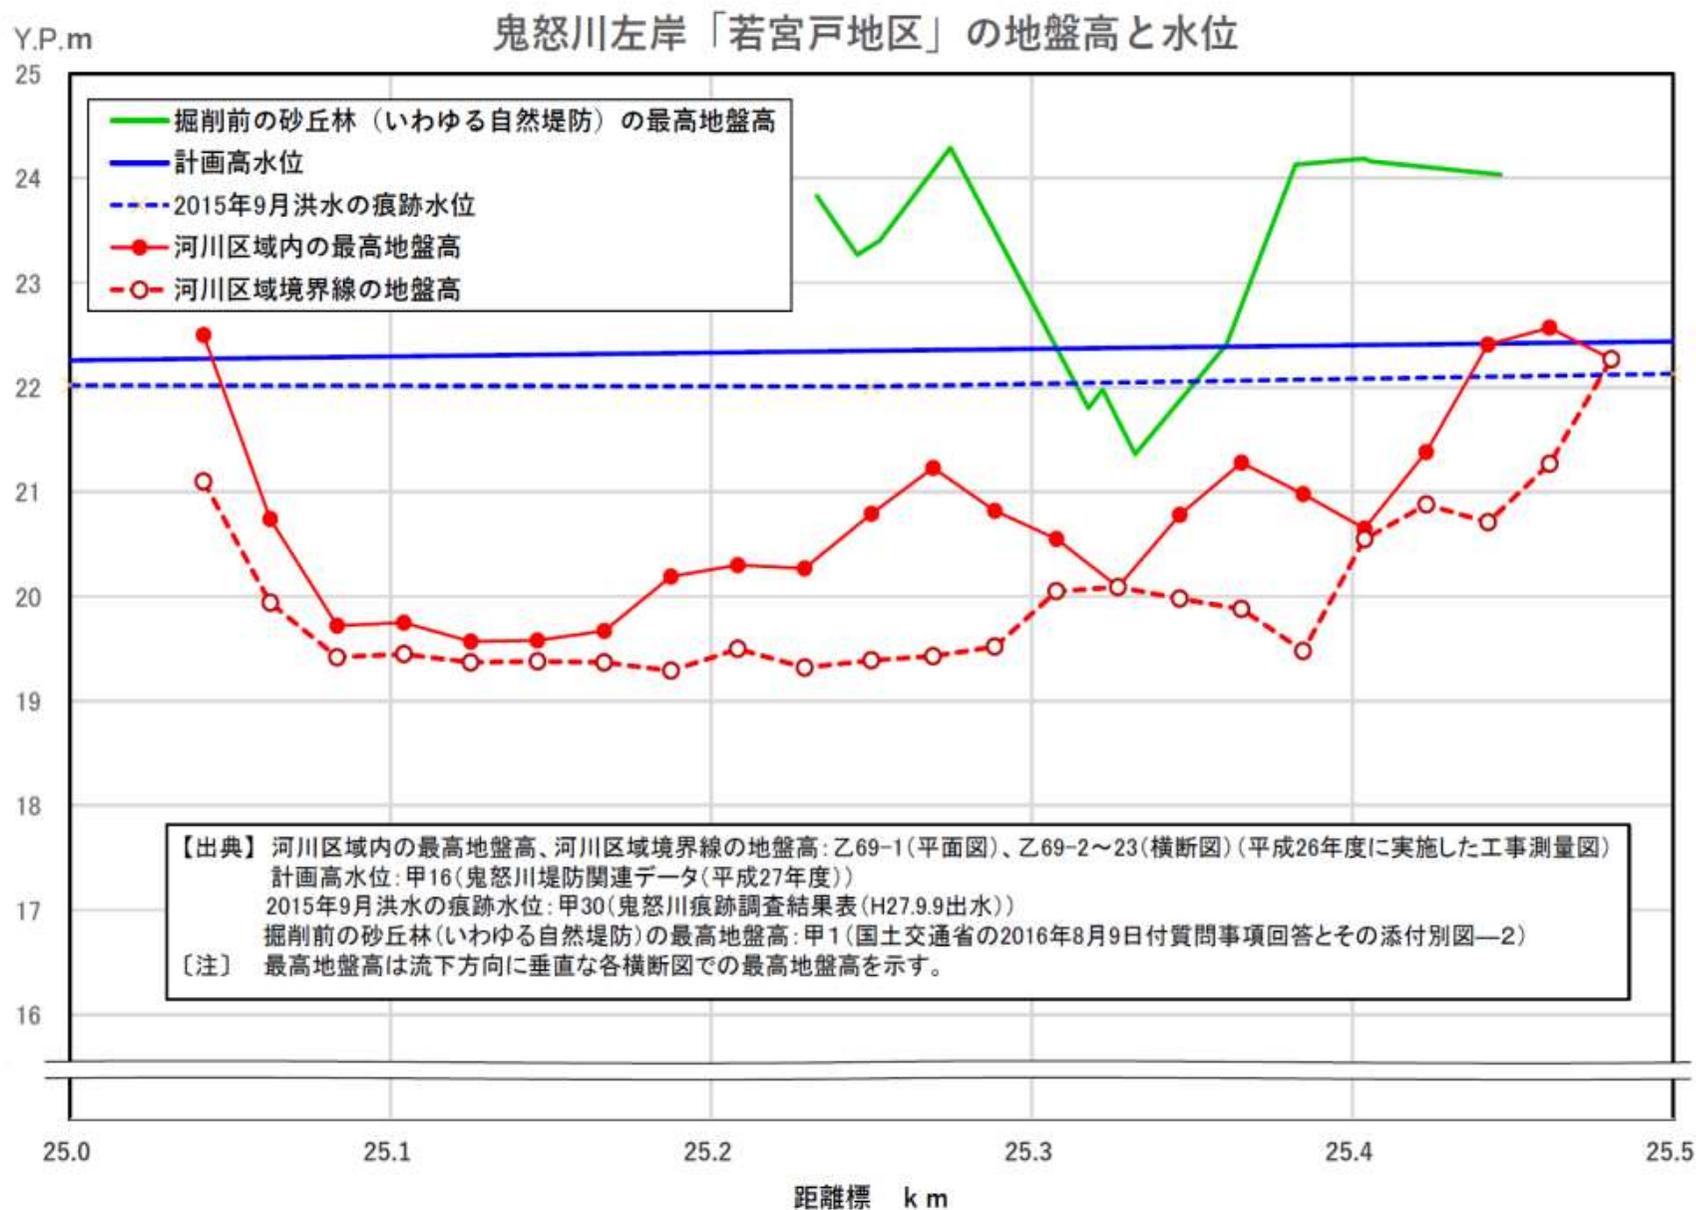
図 8

- ・掘削前の砂丘林（いわゆる自然堤防）の最高地盤高（グラフの緑線）
- ・計画高水位（グラフの青実線）
- ・2015年9月洪水の痕跡水位（グラフの青点線）
- ・河川区域境界線の地盤高（グラフの赤点線）
- ・河川区域内の横断図における最高地盤高（グラフの赤実線）

その結果は、図8のとおりである。

この図8から明らかなように、掘削前の砂丘林の横断図における最高地盤高は、計画高水位を概ね上回っていた。しかし、被告は、掘削前の砂丘林を河川区域とする指定をしていなかった。

これに対して、河川区域の指定がされた区域の境界線の地盤高及び河川区域内の横断図における最高地盤高は、計画高水位を大幅に下回っており、場所によっては、2m以上も下回っていた箇所すらあった。

若宮戸地区の河川区域内の横断図における最高地盤高は、図8の赤実

線のとおりであり、場所によっては、計画高水位を、2 m以上も下回っていた。

整備延長90 mという25.25 km付近をみれば、砂丘林は、図8の緑実線（約200 m）のような最高標高であり、約4分の3が計画高水位を上回り、最も計画高水位を下回るのは25.35 km付近の約1 mであったのである。それが、河川区域の指定もされず、堤防整備もされなかったため、緑実線部分の約200 mは、堤防の役割を果たしていた砂丘林が掘削されて、全て、Y.P. 19.7 m程度になり、計画高水位を約2.7 mも下回る高さになってしまい、本件洪水を迎えたのである。

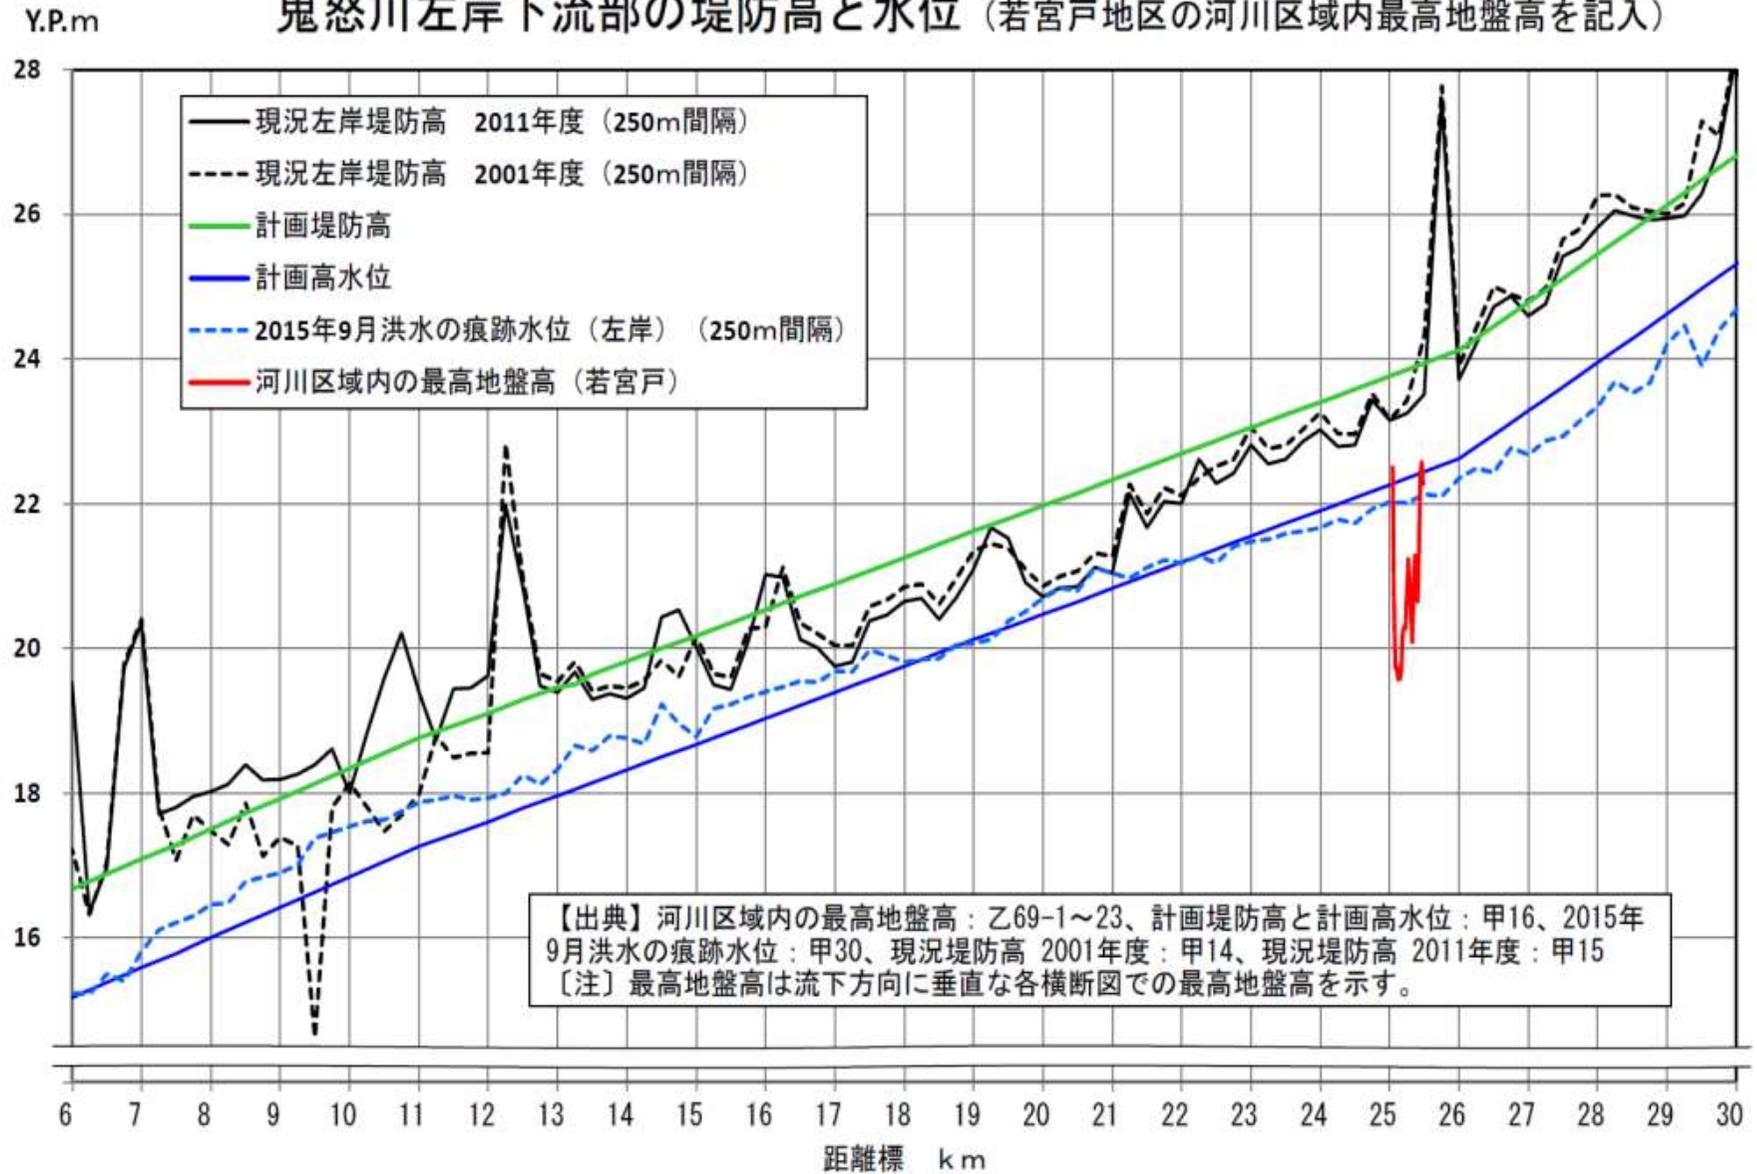
図 9

- ・現況左岸堤防高（2011年度）（グラフの黒実線）
- ・現況左岸堤防高（2001年度）（グラフの黒点線）
- ・計画堤防高（グラフの緑実線）
- ・計画高水位（グラフの青実線）
- ・2015年9月洪水の痕跡水位（グラフの青点線）
- ・若宮戸地区の、河川区域内の横断図における最高地盤高（グラフの赤実線）

その結果は、図9のとおりである。

この図9から明らかなように、鬼怒川下流部（6 km地点～30 km地点）の左岸全体については、すでに2001年度の段階で、現況堤防高は、9.5 km地点付近の一部を除いて、計画高水位以上の高さを有していた。

その9.5 km地点付近も、2011年度までには、計画高水位を超えて、計画堤防高の高さにまで整備されている。

一方で、若宮戸付近においては、前述したように、掘削前の砂丘林の横断図における最高地盤高は、計画高水位を概ね上回っていたにもかかわらず、被告は、掘削前の砂丘林を河川区域に指定しておらず、河川区域内の横断図における最高地盤高は、計画高水位を大幅に下回っていたのである。

鬼怒川左岸下流部の堤防高と水位 (若宮戸地区の河川区域内最高地盤高を記入)

鬼怒川下流（6 km 地点～30 km 地点）では、堤防高（若宮戸地区では河川区域内の横断図における最高地盤高）が、計画高水位を下回っていた場所は、ほかにはない（図9）。

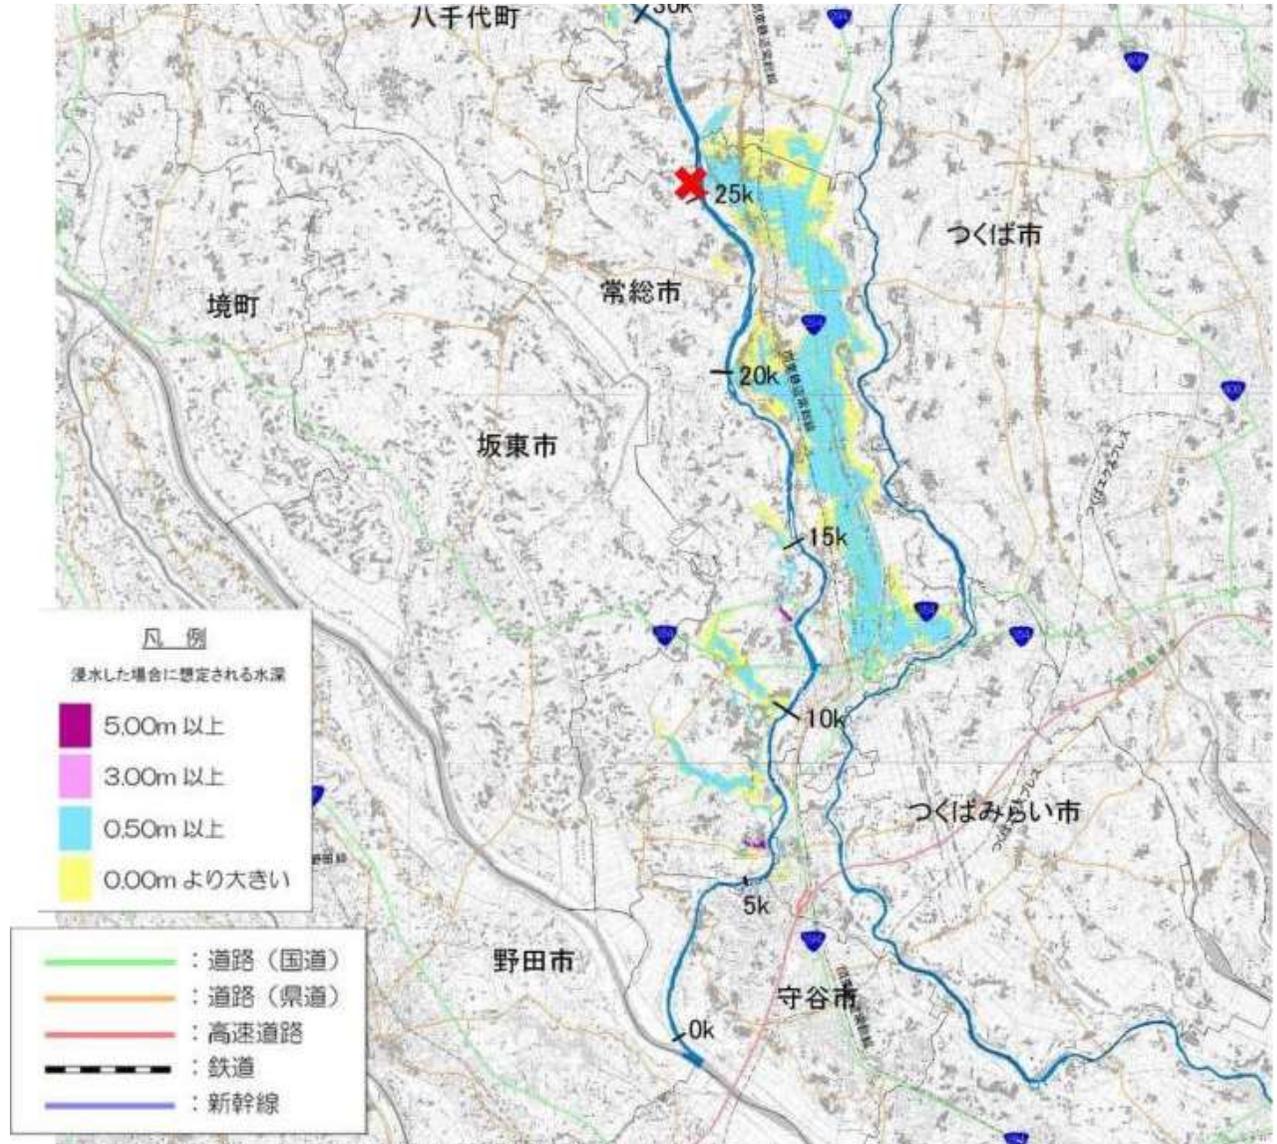
図 1 0
 H26鬼怒川浸水想定区域
 検討業務報告書（甲 4 2）
 図 3 - 3 - 2 1

図10（甲42 同報告書3-64頁 図3-3-21）は、「鬼怒

川左岸 25.35k 地点破堤時を想定した浸水解析結果「最大浸水深図」である。

図10のように、左岸25.35km地点で破堤すると、氾濫水が鬼怒川左岸側の広い範囲に広がっていく過程が示されている。

注：当該地点以外の地点からの氾濫は、溢水・越水によるものである。

図 3.3-21 鬼怒川左岸 25.35k 地点破堤時を想定した浸水解析結果 最大浸水深図

このように、若宮戸地区は、破堤すれば、常総市の氾濫域が最大となることを国土交通省が予見していたところであった。この報告書は2015年3月のものであるが、鬼怒川の浸水想定はもっと前から行われているから、被告が同様な認識を以前から持っていた。

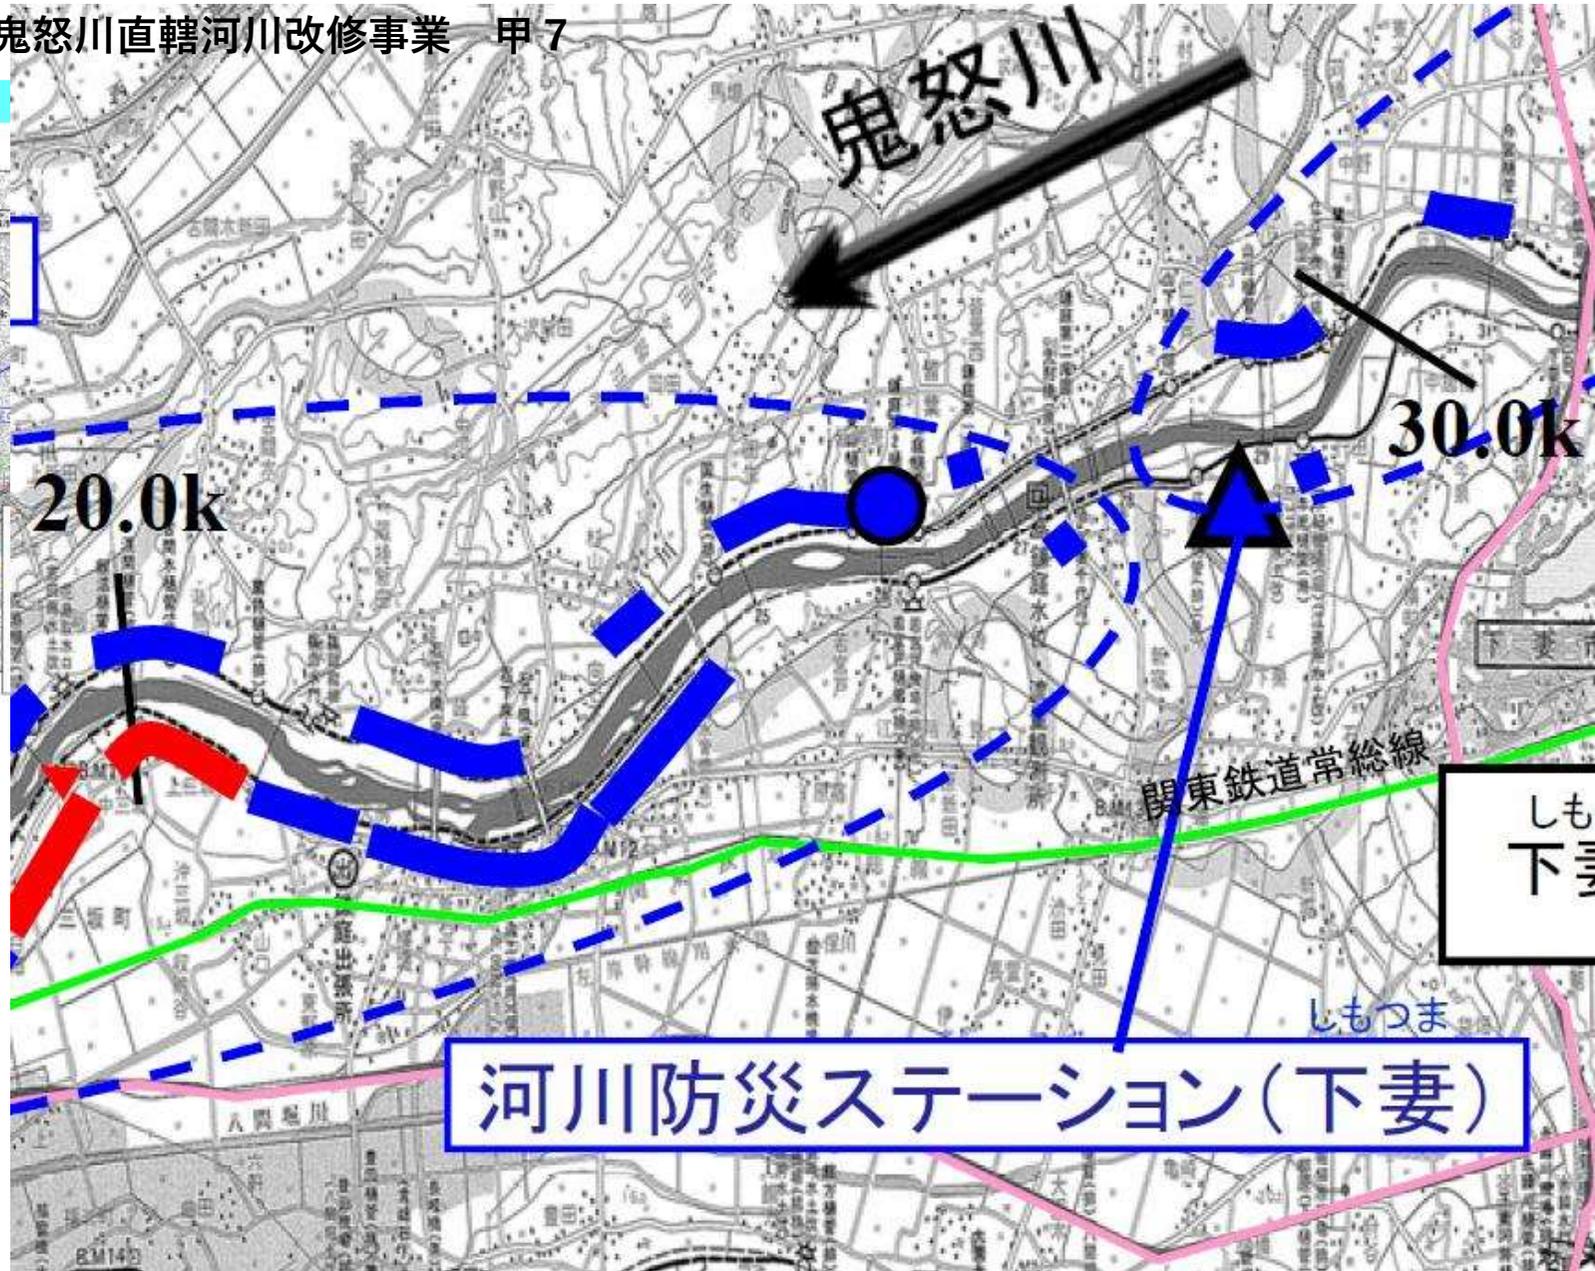
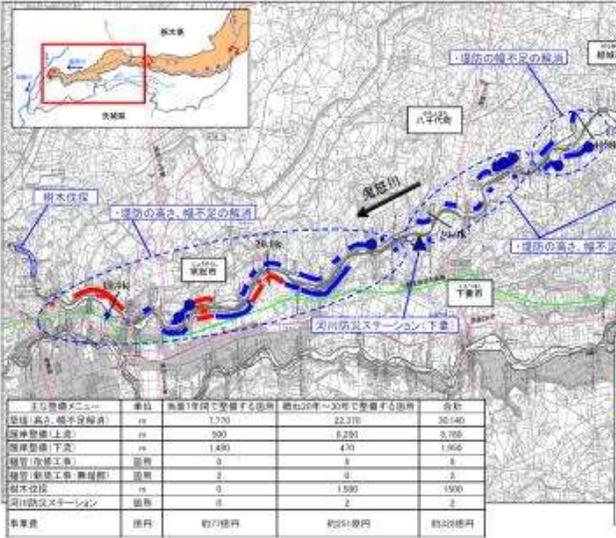
図11 2011年度の鬼怒川直轄河川改修事業 甲7

鬼怒川直轄河川改修事業の2011年度事業評価資料において示された整備内容では、図11のとおり、河川改修の対象にもなっていない（甲7）。同図では、当面7年で整備を完了する区間と、その後の概ね20～30年で整備する区間が示されているが、若宮戸地区は前者の対象はおろか、後者の対象でもなく、その後も、無堤のまま、放置されることになっていたのである。

ウ 被告は、2011年度の鬼怒川直轄河川改修事業において、若宮戸地区について、概ね20～30年で整備する区間にすら入れていなかったこと（図11、甲7の事業の必要性の今後の改修方針（事業位置図 下流）（8頁））。
