平成31年（ワ）第100号 「鬼怒川大水害」国家賠償請求事件

原告ら準備書面（9）

（若宮戸について）

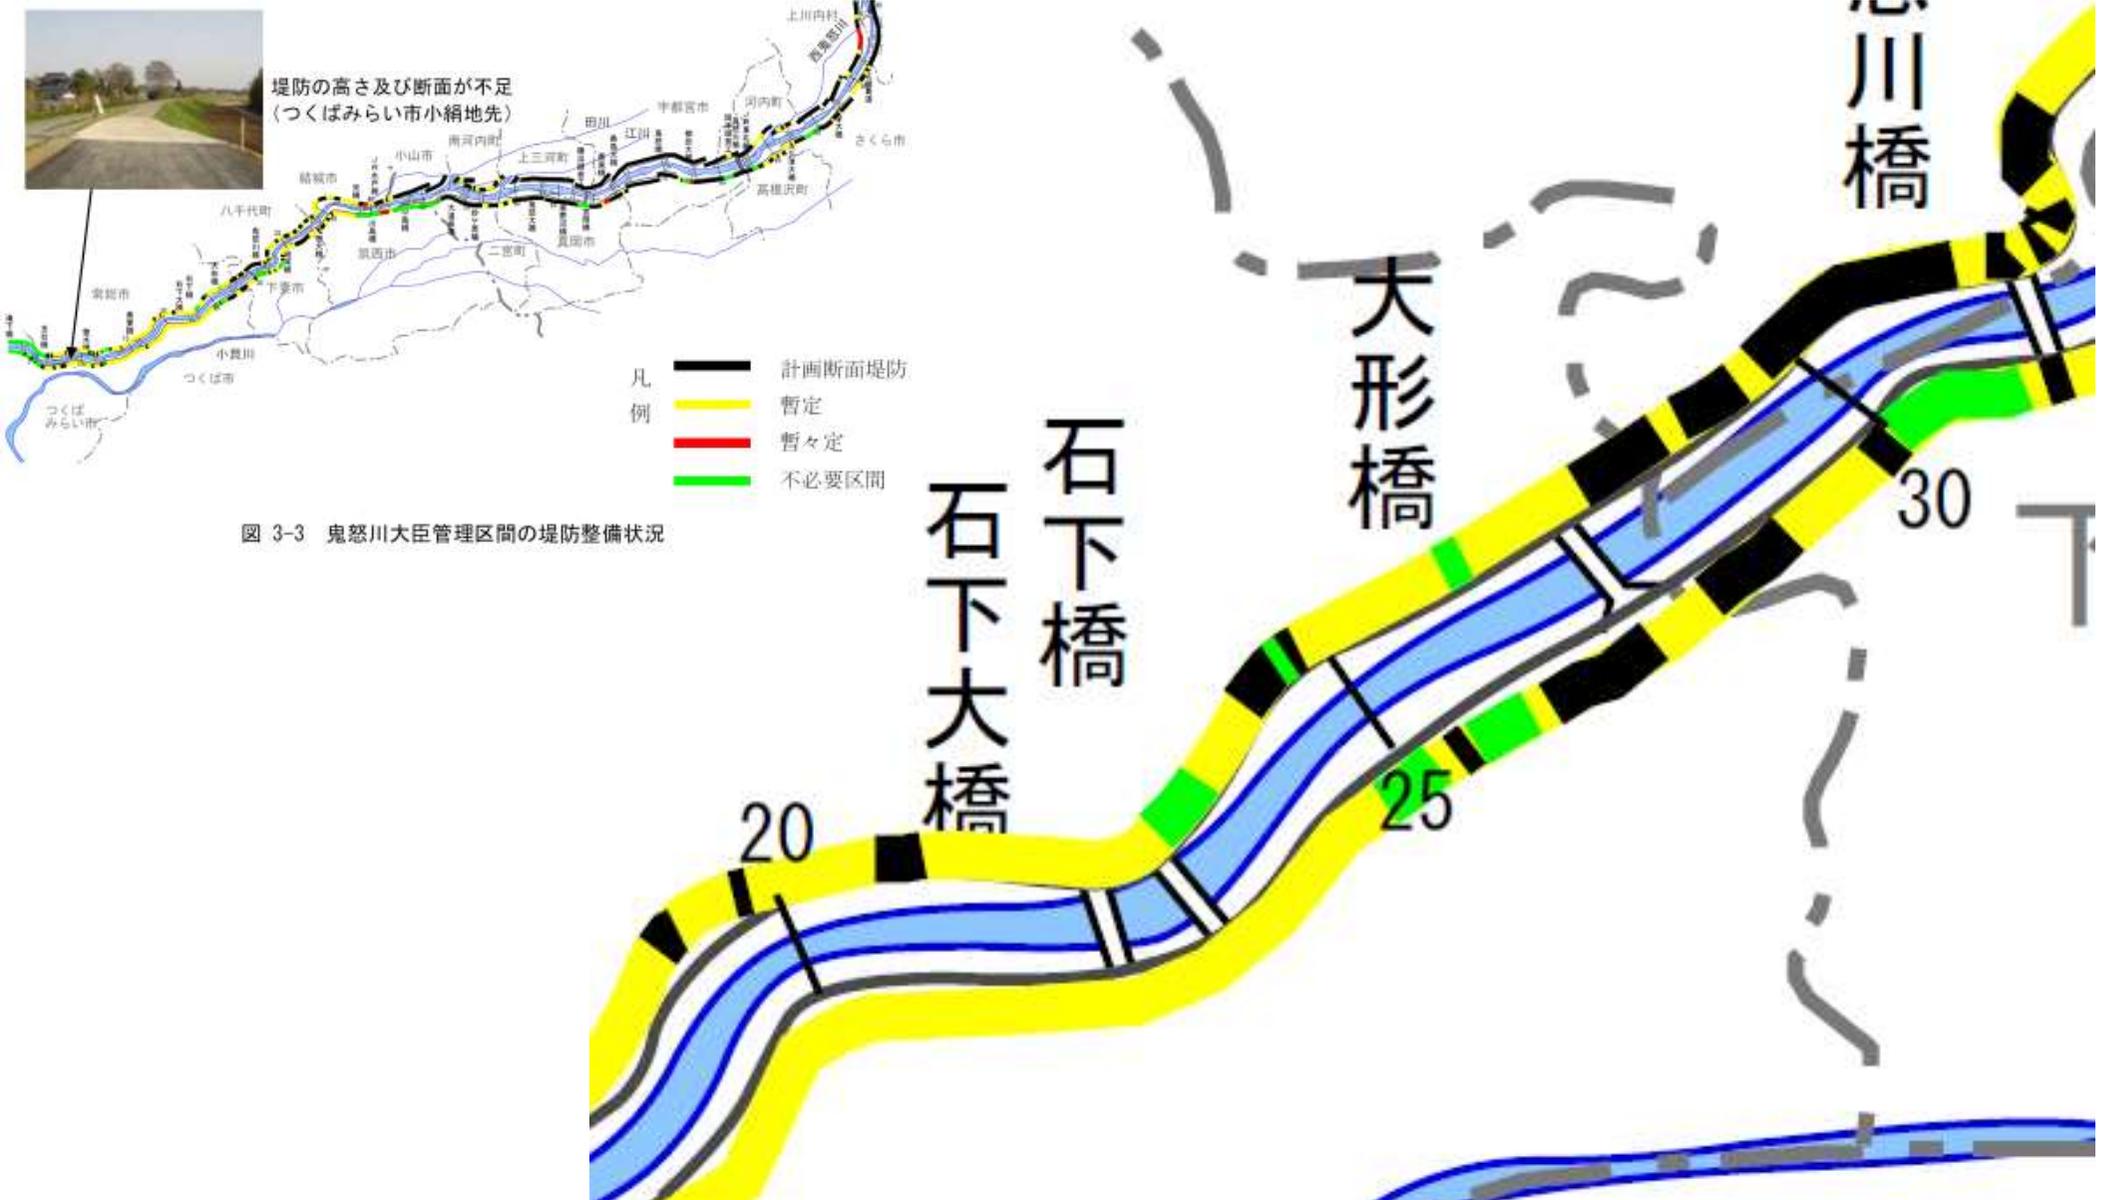
図12 2012年3月鬼怒川河川維持管理計画（16頁）（甲31）

又、2012年3月策定の鬼怒川河川維持管理計画でも、堤防整備不必要区間となっている（図12、甲31「鬼怒川河川維持管理計画」図3-3鬼怒川大臣管理区間の堤防整備状況（16頁））。

図3-3 鬼怒川大臣管理区間の堤防整備状況

エ 被告は、2012年3月策定の鬼怒川河川維持管理計画でも、若宮戸地区について、堤防整備不必要区間としていたこと（図12、甲31「鬼怒川河川維持管理計画」図3-3鬼怒川大臣管理区間の堤防整備状況（16頁））。

なお、被告は、準備書面（6）で、河川維持管理計画は改修計画に該当するものでなく、改修の手順を検討するものでもないと主張するが（14頁）、河川維持管理計画が改修計画でないのは当然のことであり、河川維持管理計画における堤防整備状況の記載は、当該河川維持管理計画の対象である堤防の整備不必要区間を含む整備状況をその時の改修計画に基づいて記載しているのであり、河川維持管理計画とは別に改修計画がなければこのような記載はできない。被告の上記反論は無意味である。
