平成31年（ワ）第100号 「鬼怒川大水害」国家賠償請求事件

原告ら準備書面（8）

（上三坂について）

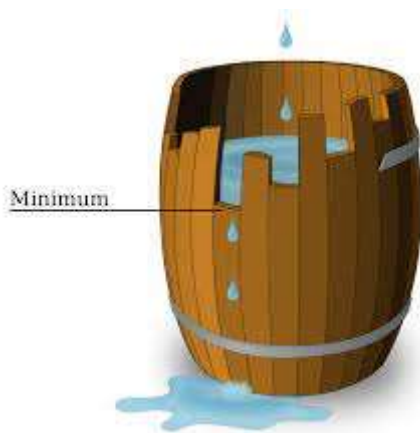
これを表したのが、「ドベネックの桶」である（この概念は、リービッヒの最小律である）。

そして、この側板の最も低い箇所をそのままにしたまま、他の箇所の高さを上げたとしても、水桶に入れることのできる水は、やはり最も低い箇所の高さまでしか容れられないことには変わりがない。

これに対して、高さの最も低い側板を所定の天端高のものに取り替えると、次に低いものの高さまで水が入られるようになる。

これを繰り返して、水を入れられる高さを段階的に高くしていき、全ての側板が所定の天端高になると、天端満杯まで水を入れることができるのである。

この考え方を絵にしたのが「ドベネックの桶」であり、図にしたのが調査官解説第三図であり、両者は、表現形式は異なるが、同じ原理を表している。

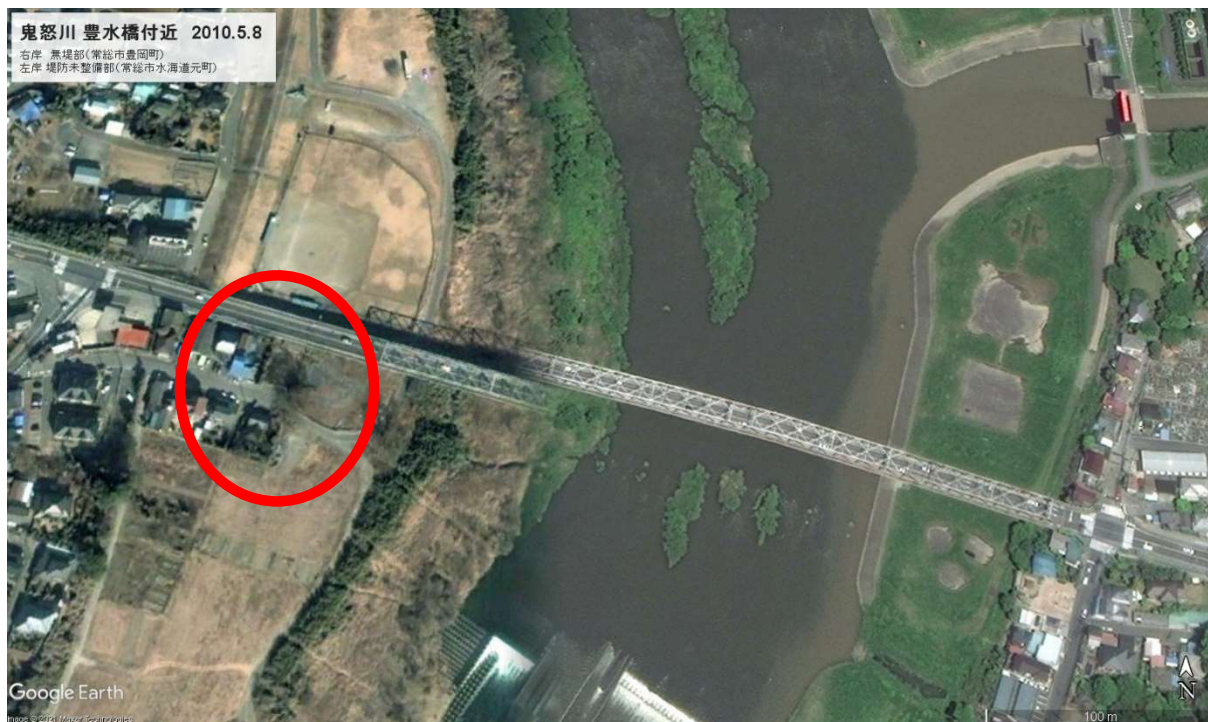
しかしながら、当該箇所は、豊水橋西詰直下流のところで、堤防の役割を果たしている地形から堤外に突出して、住宅数軒が立地していた（2010年空中写真、H19事業再評価資料20頁下左写真）。

鬼怒川の水位が上昇すれば、浸水することが分かっていて立地しているのであり、2002 年の洪水で当該部分は冠水したが（H19 事業再評価資料 18 頁）、堤内に洪水が流入することはなかった。なお、乙 76 の写真は、左岸の水海道元町側を写しているものであって、右岸側を写したものではない。

乙 72 の 3 でも、当該箇所は治水安全度は、1/30 以上である。

優先的に築堤する条件のない箇所である。

当該箇所は、2011 年度に築堤工事完成した（2012 年空中写真、H19 事業再評価資料 20 頁下右写真）。

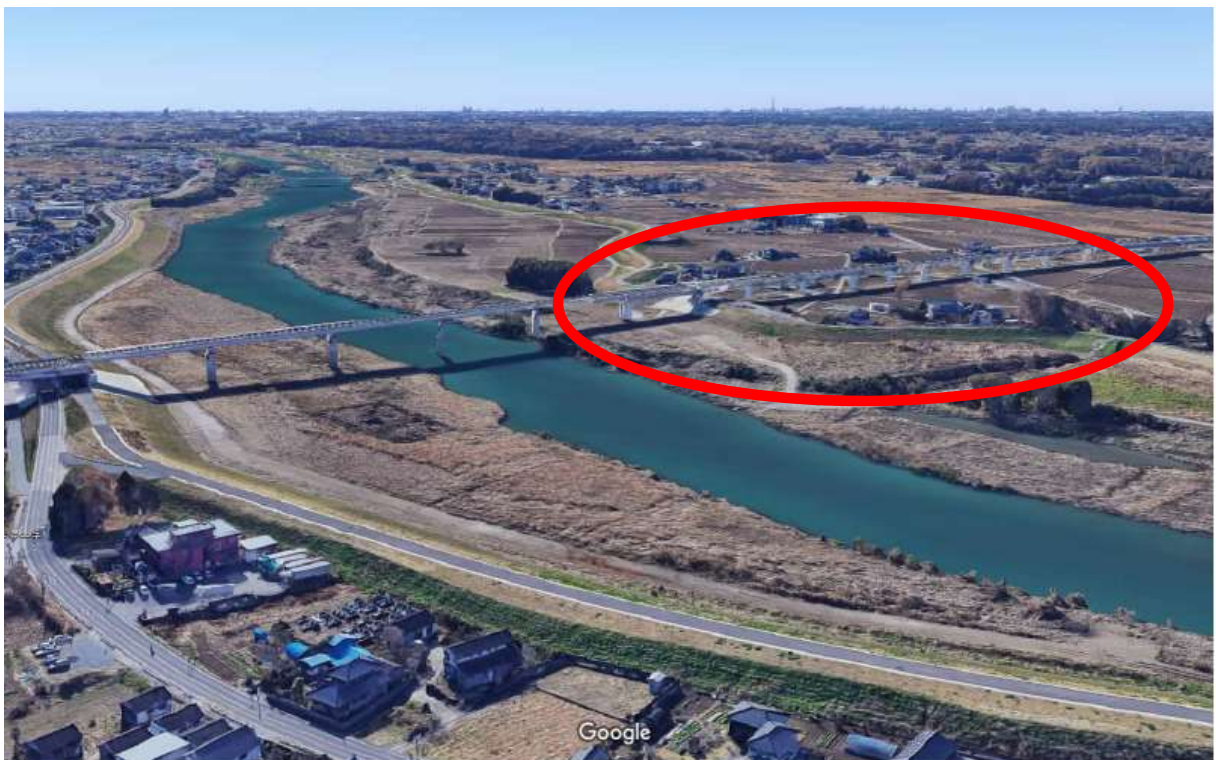
圏央道の橋梁建設に合わせた堤防整備は、当該橋梁と重なる部分だけを整備すれば十分である。特に、高架橋であるので、一連区間として築堤する必要性は全くない箇所である。

圏央道鬼怒川橋梁 鬼怒川左岸上流側から

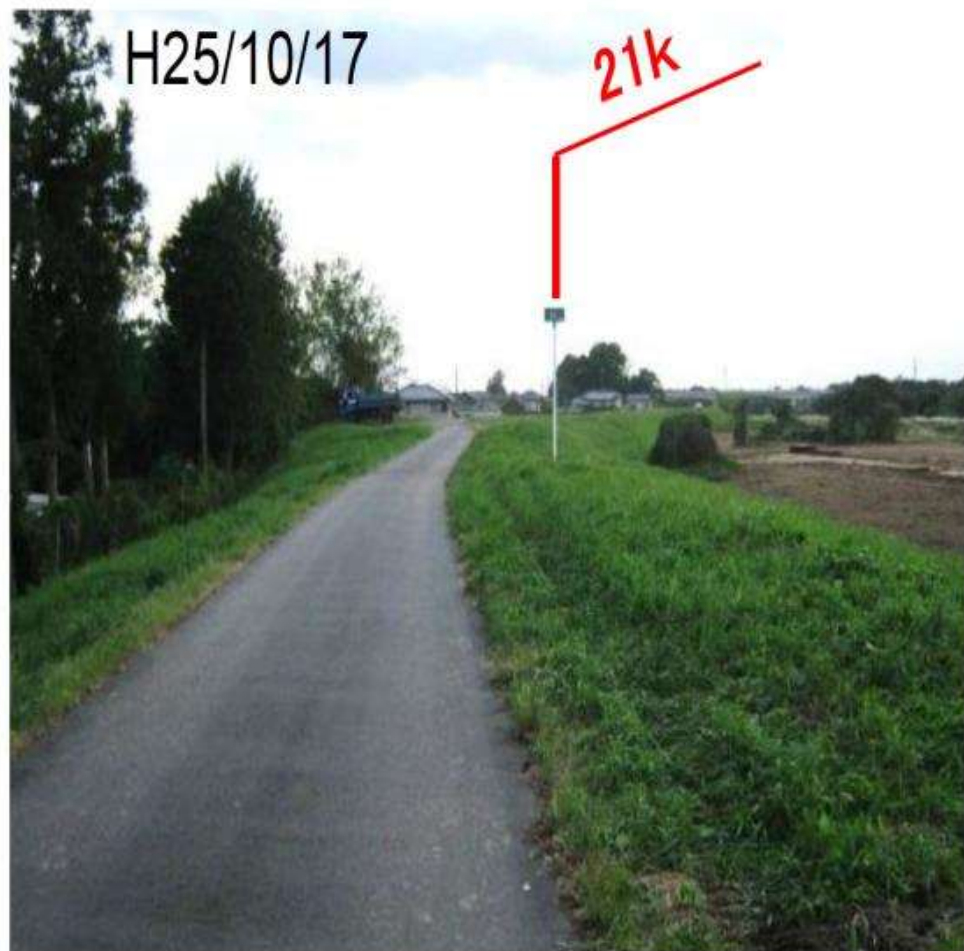
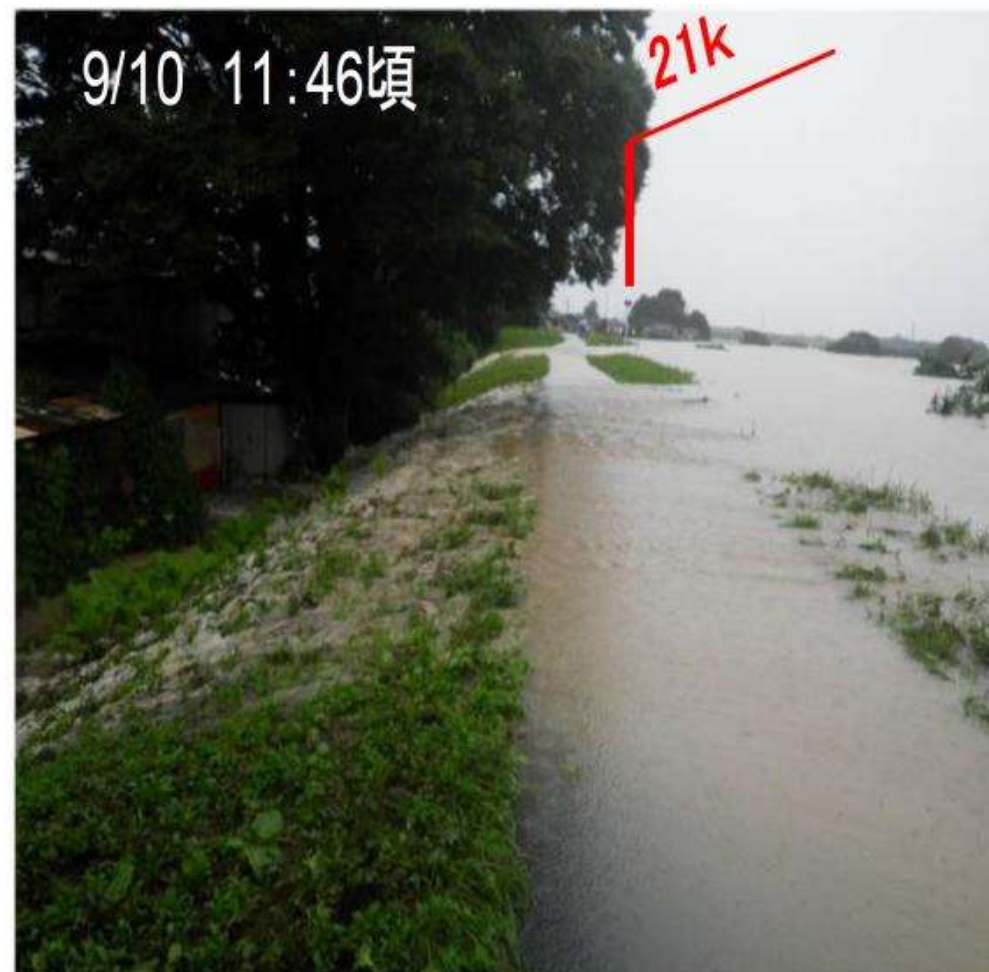
図 1 0 2015年9月洪水前の堤防状況（甲 3 第1回鬼怒川堤防調査委員会資料20頁）

現に、2015 年 9 月の本件洪水では、盛土部分が低くなっていた 20.98km 付近において越水し、流入水による裏法損傷が拡大して、破堤に至ったのである（図 10）。

①被災前堤防天端状況

②越水時川裏法面状況
