鬼怒川の河道特性と河道管理の課題  
—沖積層の底が見える河川—

(財)河川環境管理財団  
河川環境総合研究所

## 鬼怒川の河道特性と河道管理の課題－沖積層の底が見える河川－

河川環境総合研究所長	山本 晃 一
前河川環境総合研究所第四部研究員	阿左美敏和
河川塾高等科（日水コン）	田中成尚
河川塾高等科（応用地質）	新 清 晃
河川環境総合研究所第四部研究員	鈴木克尚

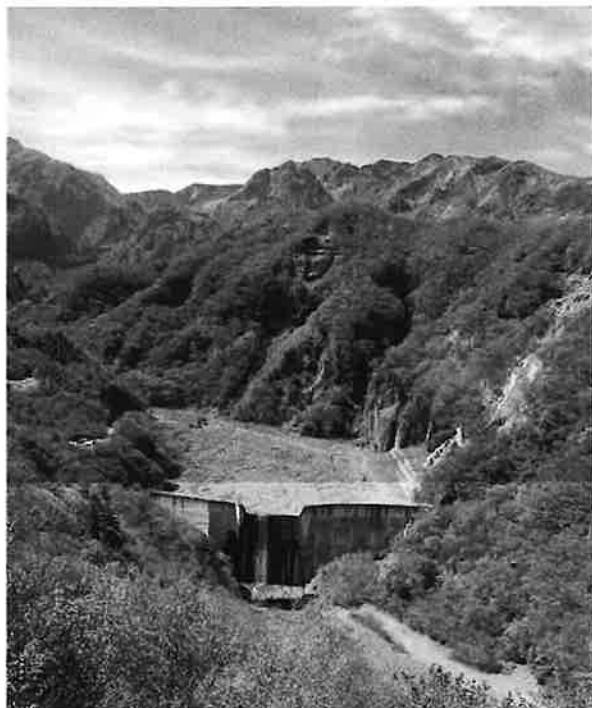
写真 2.2.1 女峰山と日向砂防堰堤の堆積土砂

現鬼怒川に多量の土砂を供給する女峰山の火山活動は10万年前で終わり、山地の解体が進んでいる(⇒写真2.2.1)。男体山の形成は2万年前から1万年前の火山活動により生じ、この間中禅寺湖を形成した(小池他, 2000)。

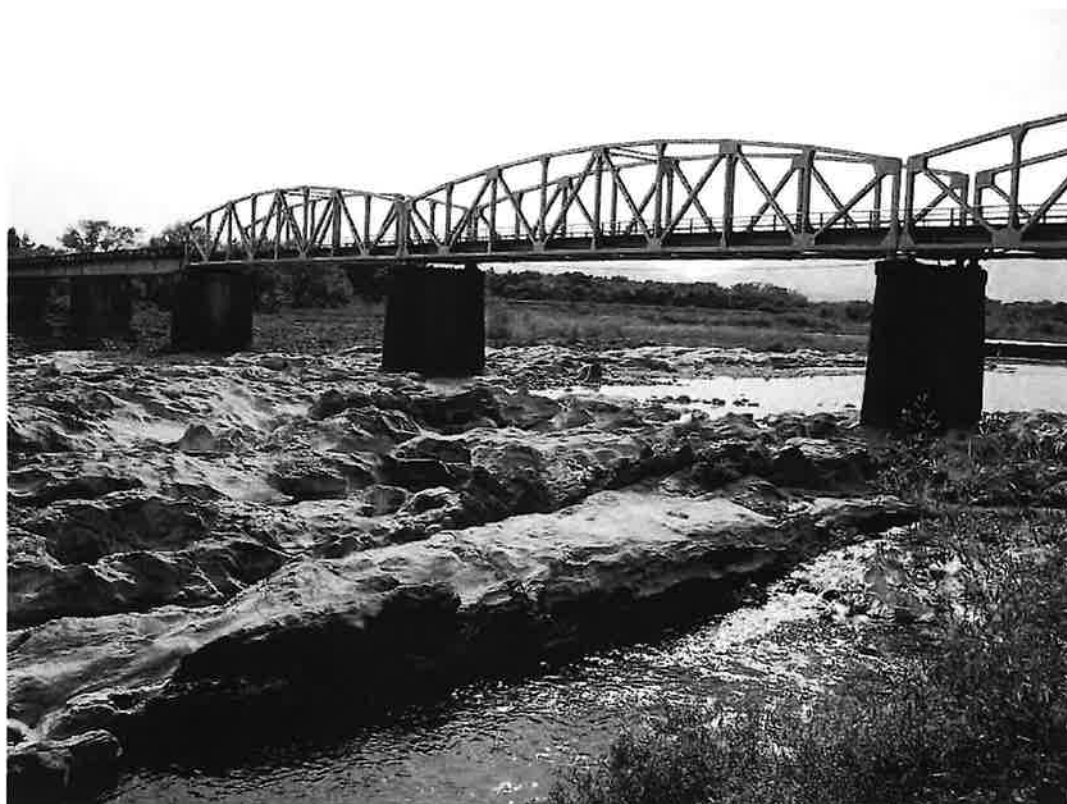
写真 3.1.1 観音橋下流の凝灰岩質泥岩 (2005年5月)

1973年(昭和48)、鬼怒川中部国営事業により107.2kmに6用水を統合する佐貫頭首工が設置され(約8900haの田畑を灌漑, 最大取水量 $13.6\text{m}^3/\text{s}$ ), 川幅が330m程度に狭められた。頭首工および直下流の観音橋は、**写真3.1.1**示す新第三系の凝灰岩質泥岩の上に乗っている。露岩河床にはポットホール、縦状侵食溝が存在する。頭首工上流は大谷川の扇面が鬼怒川本川を左岸側の

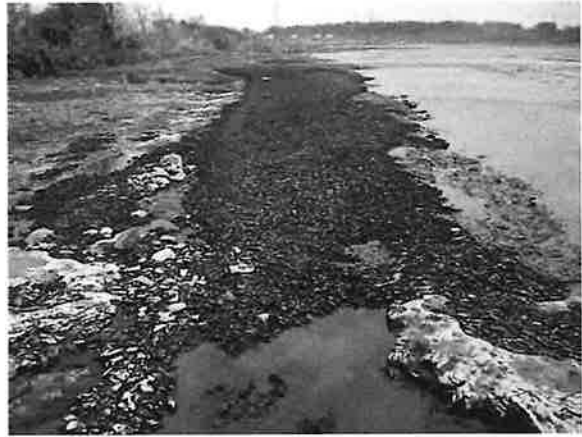
写真 3.3.3 81.5km 右岸の河床の様子  
(泥岩が破片化して帯状に堆積) (2008年4月)

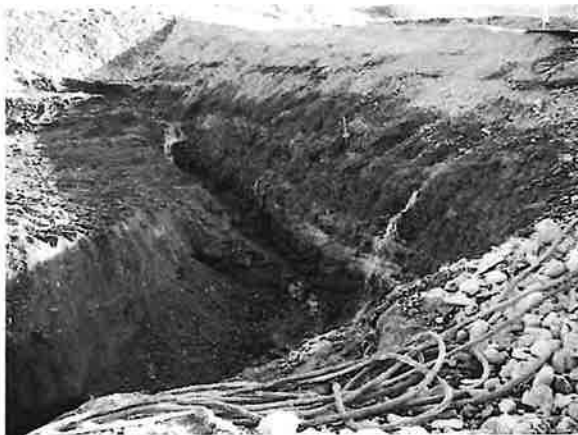
写真 3.3.4 55.25km 左岸の河床の様子  
(護岸工事により露出した洪積礫層) (2008年1月)

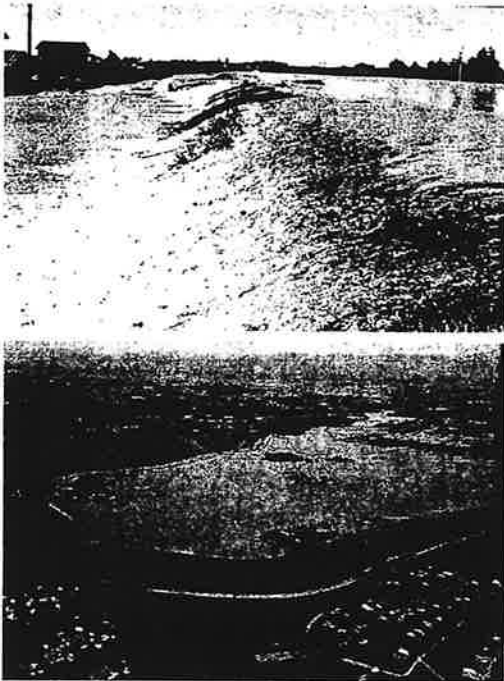
写真-3 昭和61年小貝川での越水による氾濫  
〔この越水が生じた区間では堤防は決壊していない〕

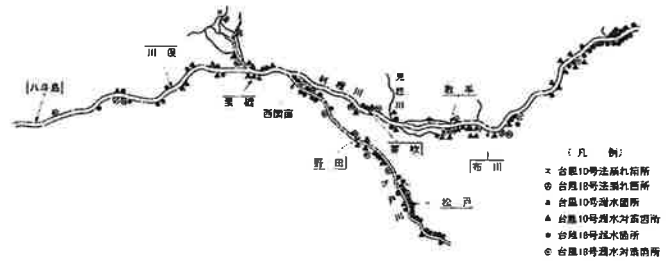
図-5 昭和57年洪水での利根川・江戸川での漏水による堤防の損傷、基盤漏水があった箇所

昭和57年出水での漏水・法崩れ箇所

この現象が大きく注目されたのは、利根川水系では昭和57年洪水の頃からである。昭和57年洪水での利根川の漏水箇所を示したものが図-5である。これらの漏水が堤防決壊にまで至るかは分からないが、洪水時においてこのような現象を把握し、漏水対策を実施することは重要な対応であるといえる。

水防活動によって堤防決壊を未然に防ぎ被害を抑止できた事例もあると推察される。昭和57年の台風10号の際には、利根川水系の下流等では昭和22年洪水に次ぐ規模の大きな出水があった。この時には図-5に示したように利根川全川にわたって漏水によるのり崩れや基盤漏水（ボイリング等）が多く場所で発生したが、堤防決壊には至っていない。

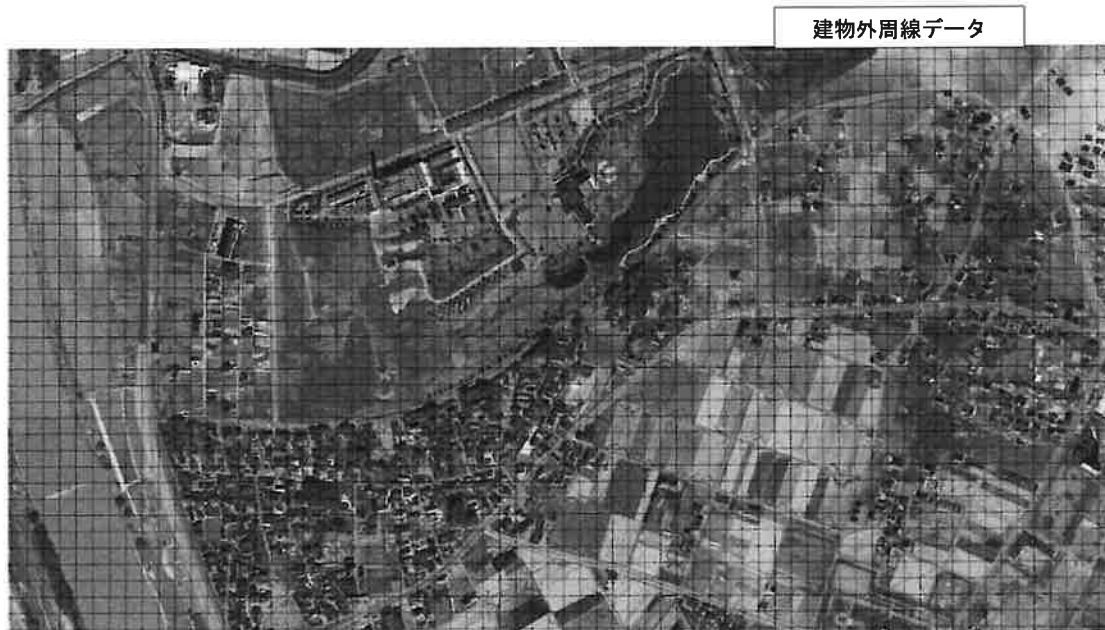
図 2.2-5 基盤地図情報の建築物外周線（国土地理院）（例）25mメッシュ

基盤地図情報の建築物外周線データ（国土地理院）を使用して、建物エリアを整理し、メッシュエリアと建物エリアが重なる面積から建物占有率を算出した。

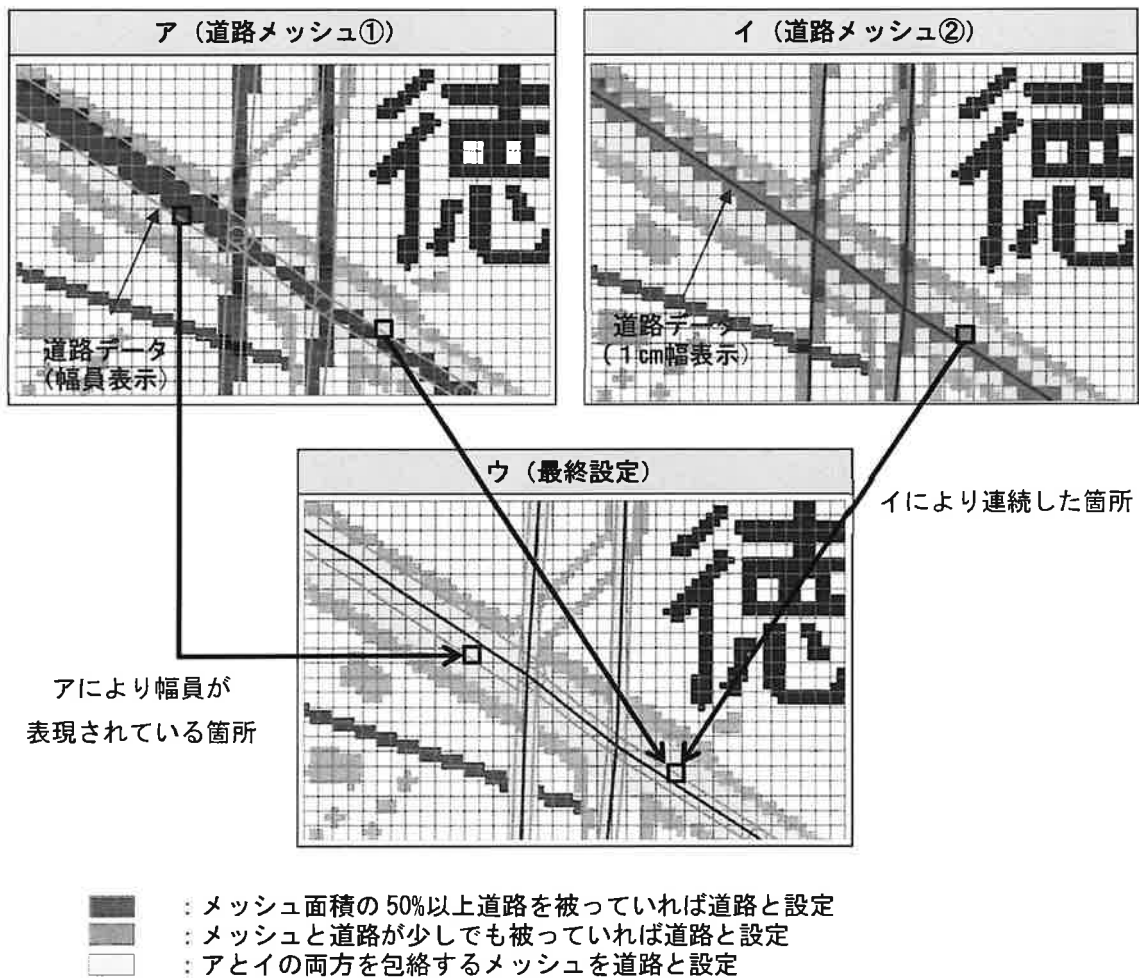
図 2.2-6 道路メッシュの設定方法

- ア. メッシュエリアに対し、道路エリア (DRM の属性値である幅員を反映したエリア) が 50%以上占めるメッシュを道路メッシュ①とする。(メッシュ①だけでは道路は連続しない)
- イ. 幅員が 1cm の道路エリアを作成し、メッシュエリアに対し少しでも道路エリアが被るメッシュを道路メッシュ②とする。
- ウ. 道路メッシュ①と道路メッシュ②を合わせたものを道路メッシュとする。

道路メッシュデータは、改訂された浸水想定区域図作成マニュアルにおいて、連続的に設定する必要がある旨を記載されている(図 2.2-8 参照)。そのため、以下に示す道路の連続性を考慮した手法により、連続した道路メッシュの設定を可能とした。

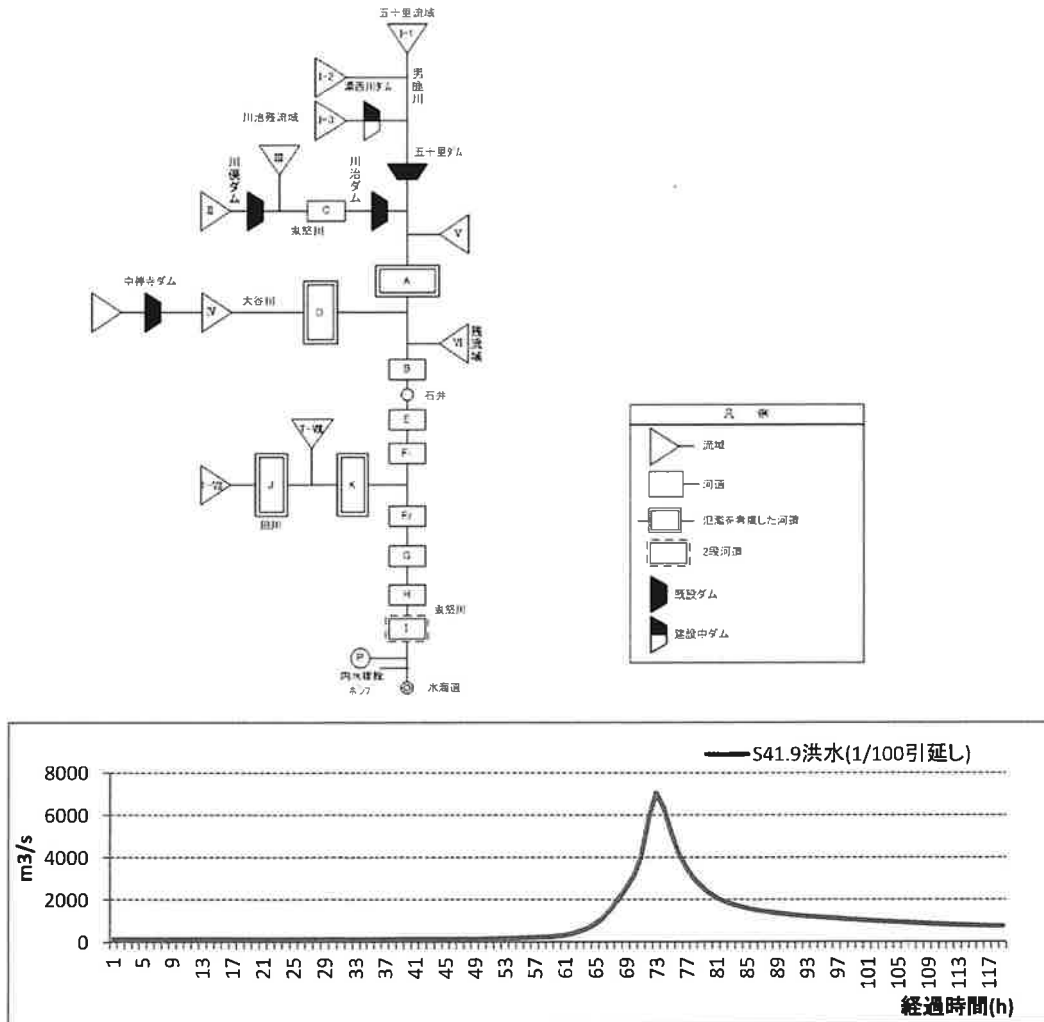
図 2.4-2 S41.9洪水ハイドロ (1/100引延し)

1次元不定流計算を実施する河道(8k-27k)の上流端に設定したハイドロは、貯留関数法により算出したS41.9洪水(1/100引延し)とした。
