令和4年7月22日判決言渡、同日原本領收 裁判所書記官
平成31年(ワ)第100号損害賠償請求事件

第2 事案の概要

平成27年9月に発生した台風の影響により、関東地方において記録的な降雨が観測され、この降雨により一級河川である利根川水系鬼怒川の水位が高くなり、
10 茨城県常総市（以下、茨城県内の地名については県名を省略する。）内の流域において、その水位が現況堤防高を越え、又は堤防が決壊し、これによる流入水が常総市内に広がる氾濫が発生した。原告らは、当時、常総市内若宮戸地区、上三坂地区、水海道地区に居住しあるいは主たる事業所を有していた者である。

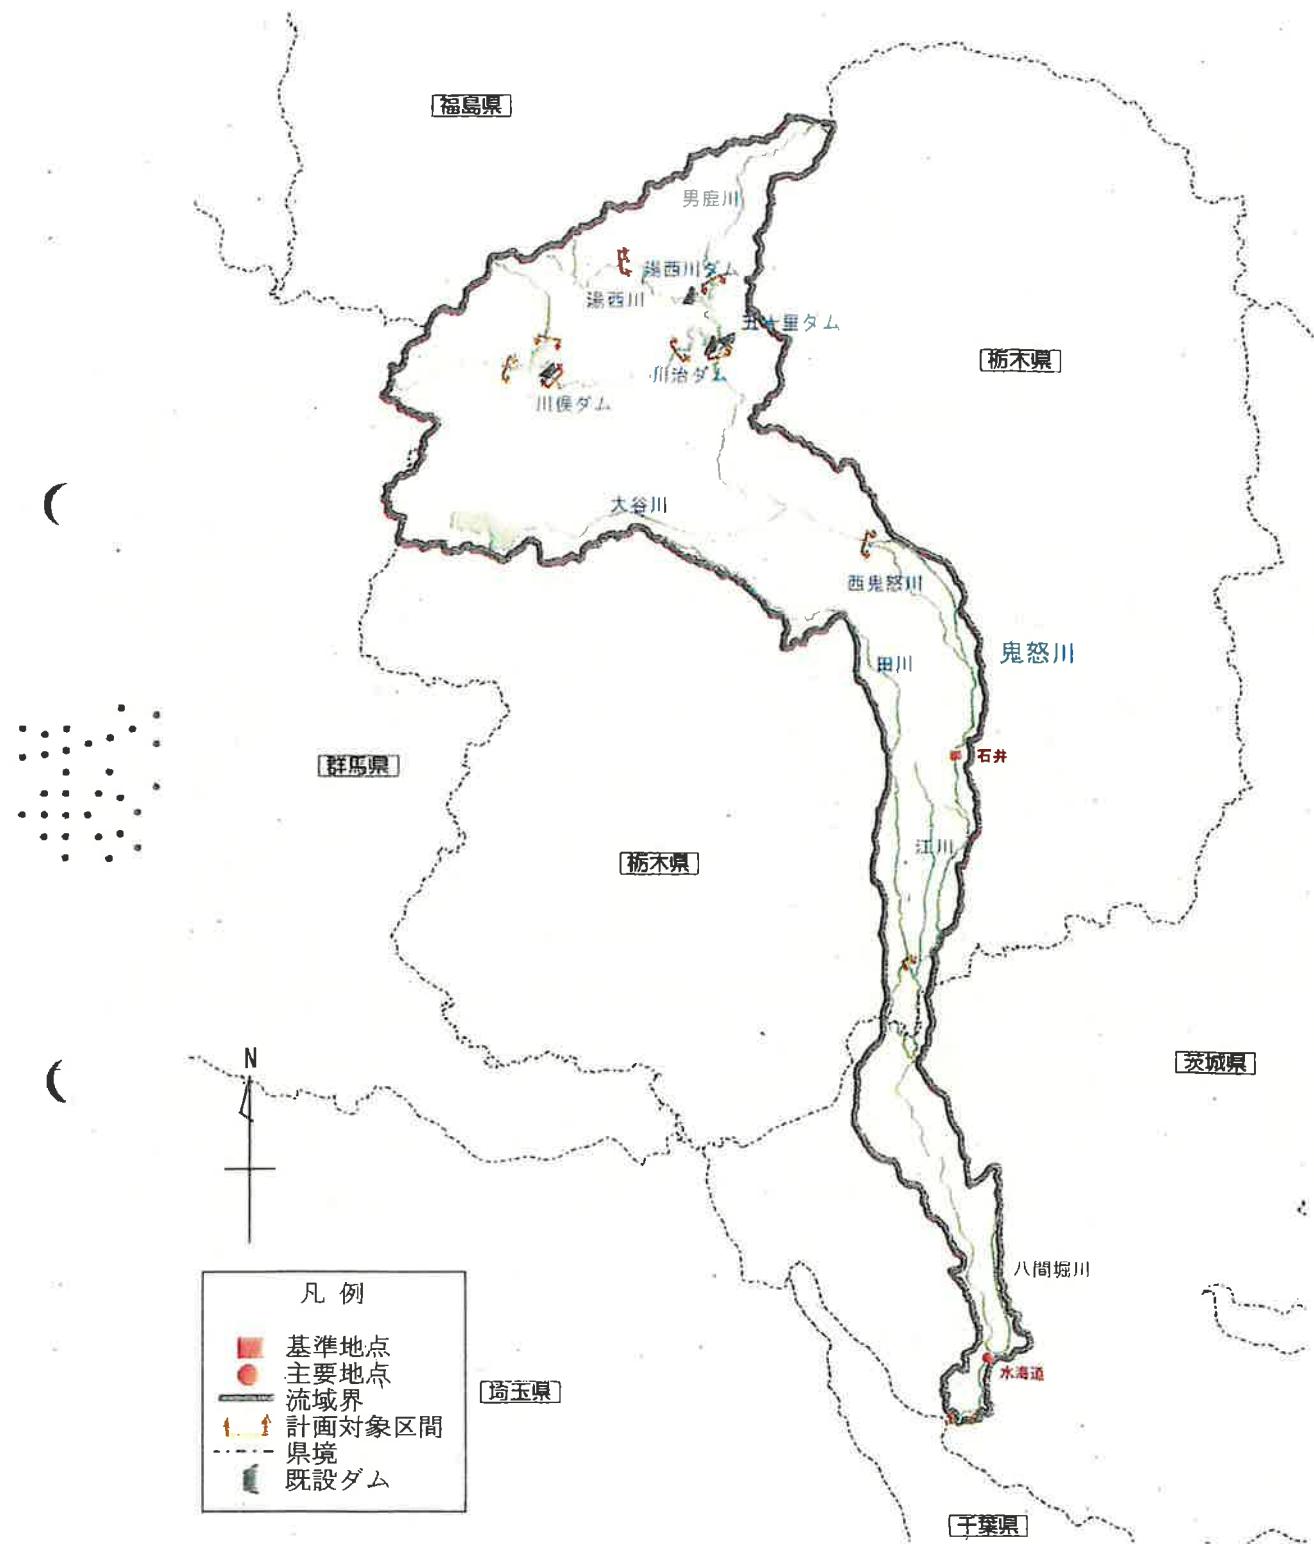
鬼怒川流域図

鬼怒川は、栃木県と群馬県との県境近くにある鬼怒沼(標高約2040m)を水源として、帝釽山脈や日光連山からの流れを集めて山間渓谷を流下し、男鹿川、中禅寺湖より流れ出る大谷川を合わせ、宇都宮丘陵東側の平野部を南に流下し、江川や田川を合流した後、守谷市野木崎にて利根川に合流する、幹川流路延長177km、流域面積1761km²の一級河川である。なお、鬼怒川の流域等の状況については、別紙1「鬼怒川流域図」のとおりである。

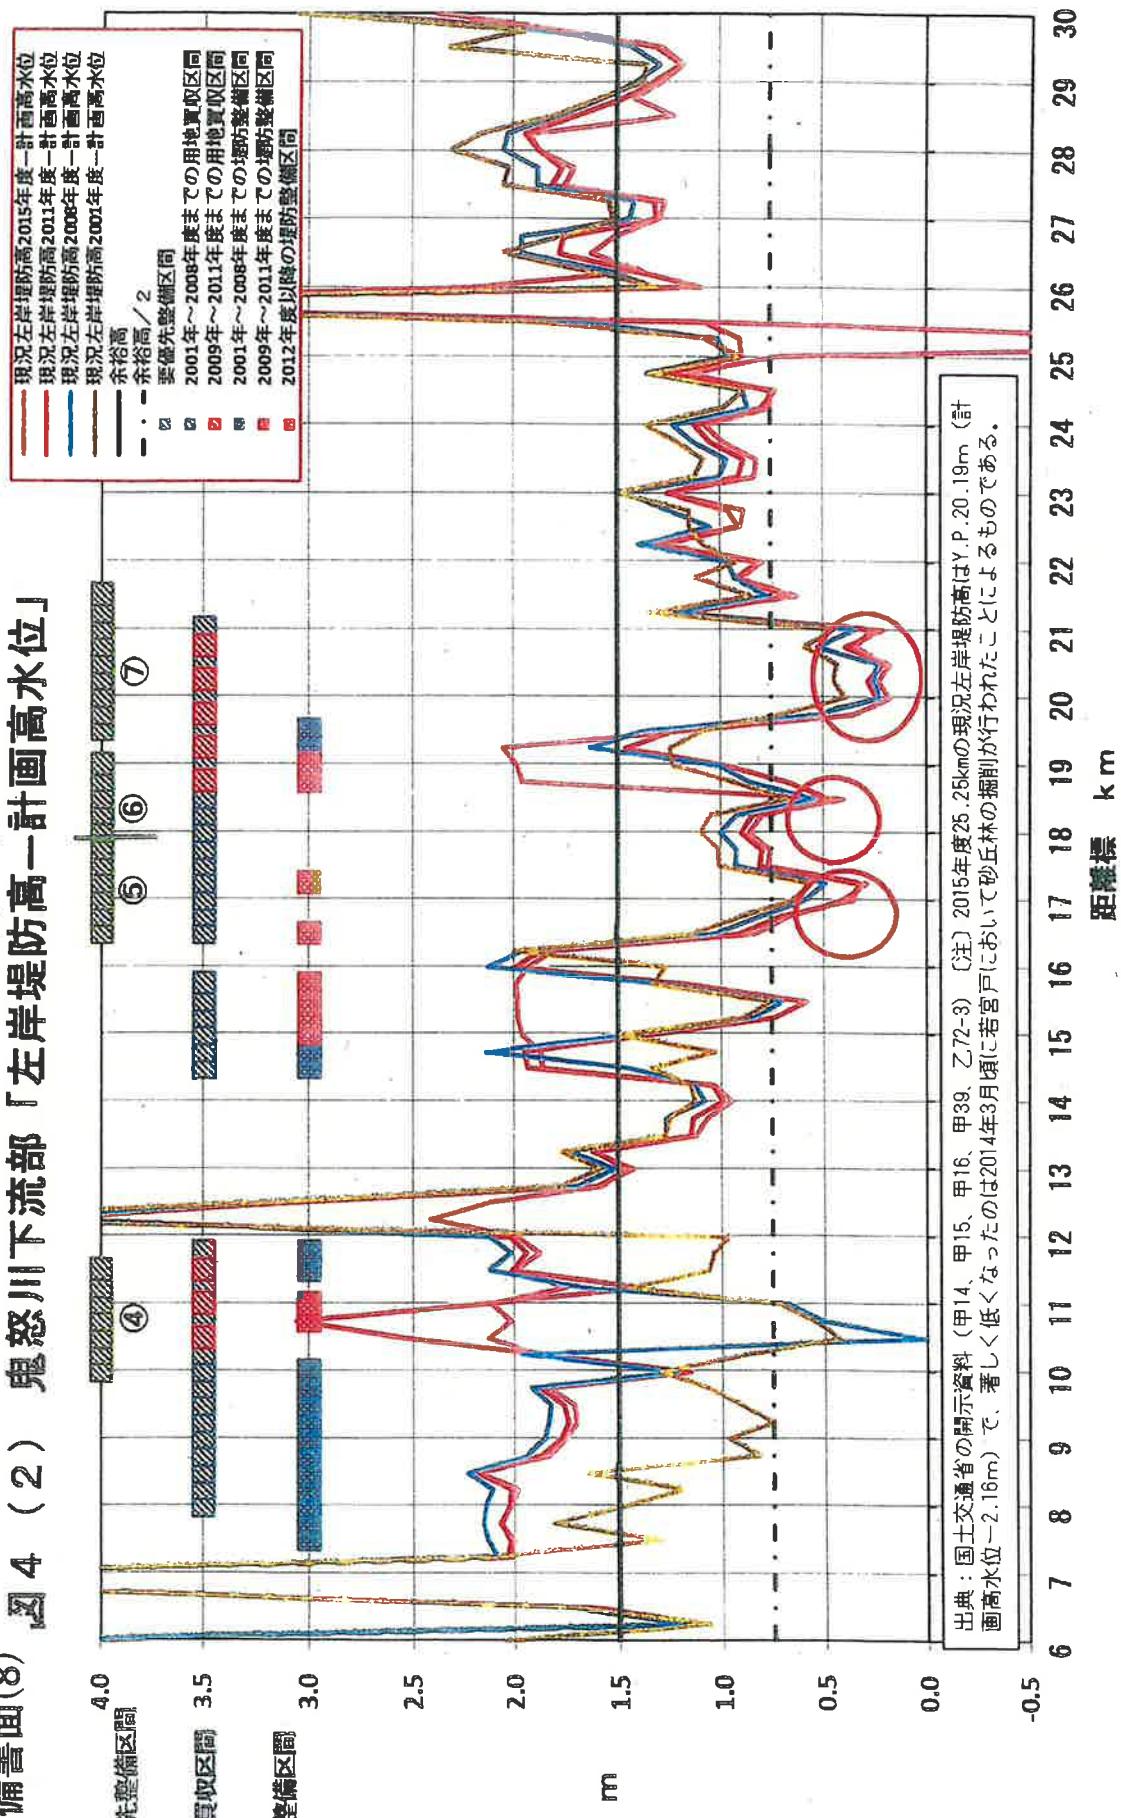
原告準備書面(8) 図4(2) 魚怒川下流部「左岸堤防高一計画高水位」

イ 若宮戸地区の左岸24.5kmないし26.0km地点には堤防が整備されておらず、代わりに上記各地点の上流堤防及び下流堤防に接して本件砂丘が存在していた。本件砂丘が掘削されるまでは、上記各地点間の堤防高は、本件砂丘を含まない場合には計画高水位を大幅に下回っていた（場所によつ

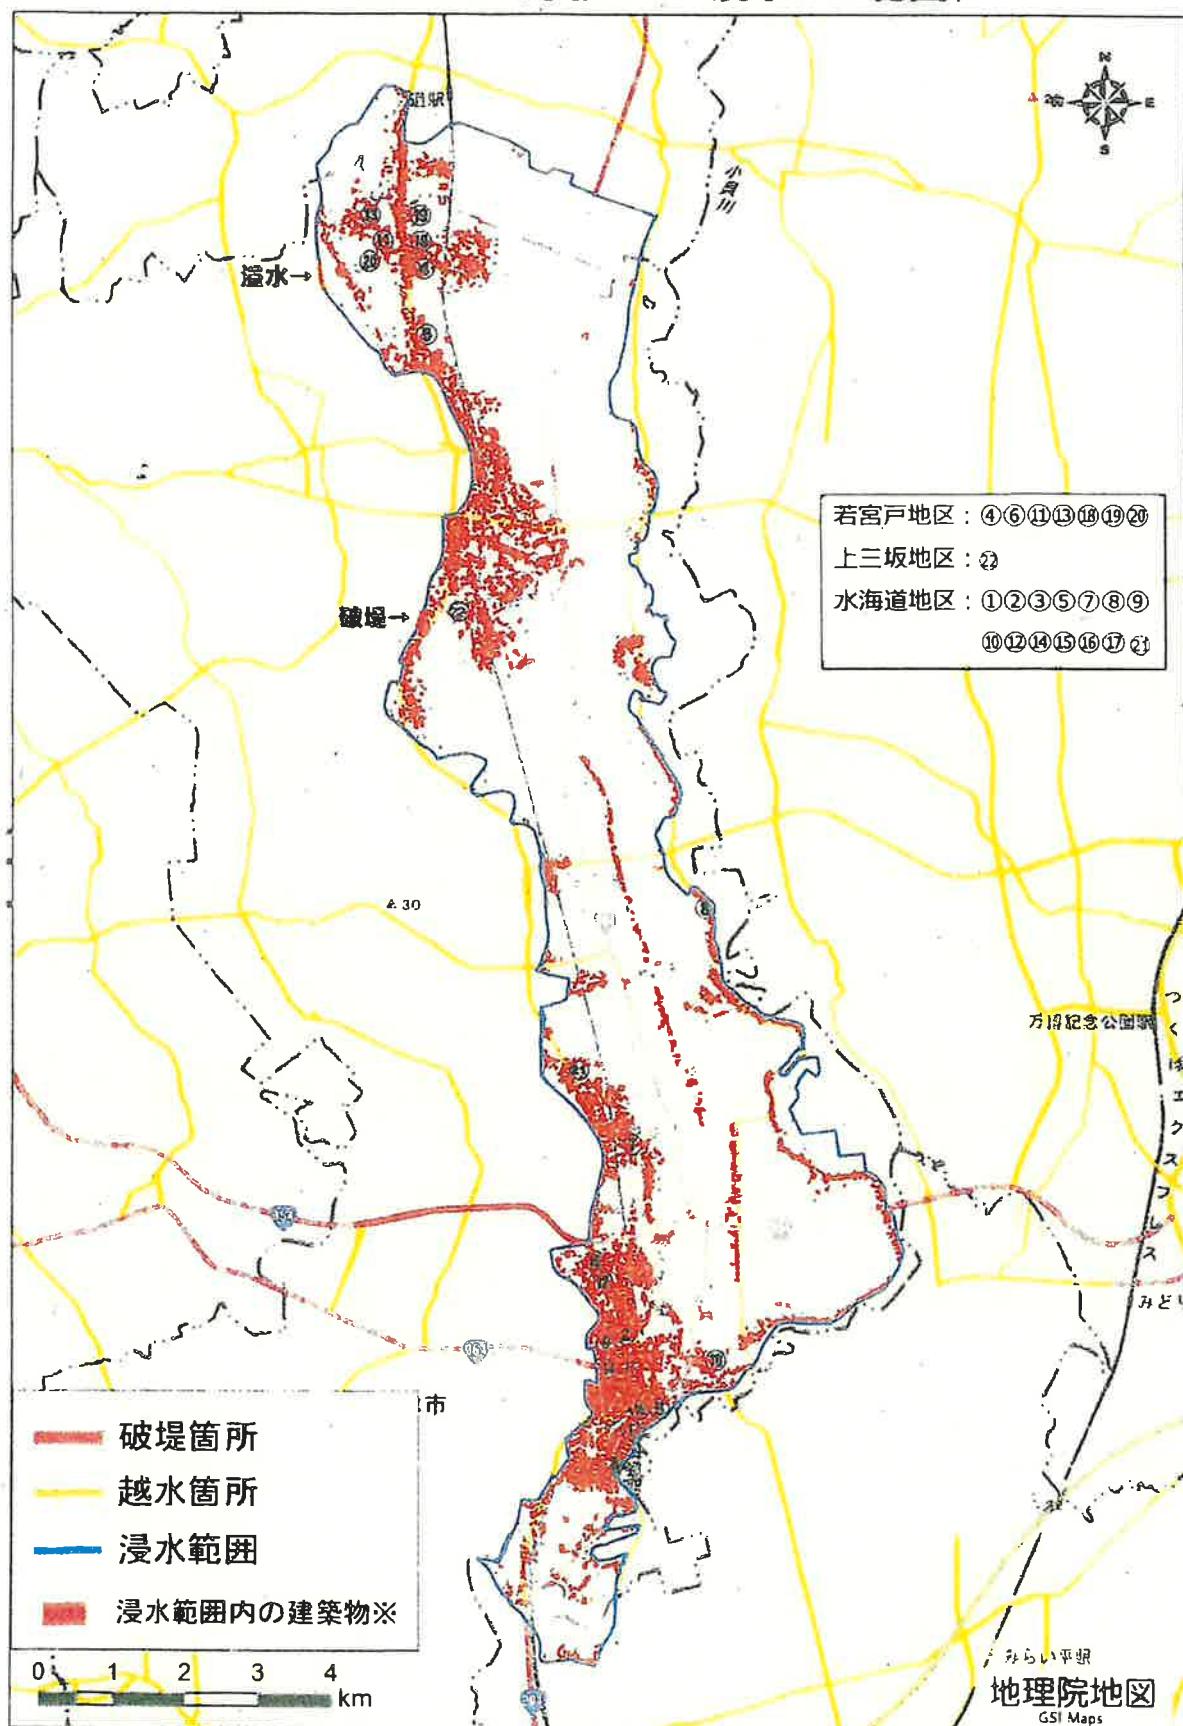
別紙8

平成27年9月関東・東北豪雨に係る茨城県常総地区推定浸水範囲
(9月12日15:30時点までに浸水した範囲)

関東地方整備局防災ヘリ撮影(9月10日14:50)、報道情報(9月10日18:00時点)、国土地理院
くにかぜⅢ撮影(9月11日10:00時点、13:00時点、9月12日15:30時点)の画像判読等により推定した
浸水範囲を統合。

浸水範囲は、面積約40平方キロメートル、東西約4キロメートル、南北約18キロメートル。

若宮戸地区、上三坂地区、水海道地区を含む常総市においては、その約3分の1の面積に相当する約40km²の地域が浸水し、常総市役所も孤立するという状況が生じた。
