## 粉体飛散状況報告書

(RL-5運転時の粉体飛散状況)

大川原化工機株式会社

大川原化工機株式会社製噴霧乾燥器「スプレードライヤー RL-5」(以下、「RL-5」という。)における、機器外部への粉体の飛散状況について測定(以下、「本測定」という。)した結果を下記のとおり報告する。

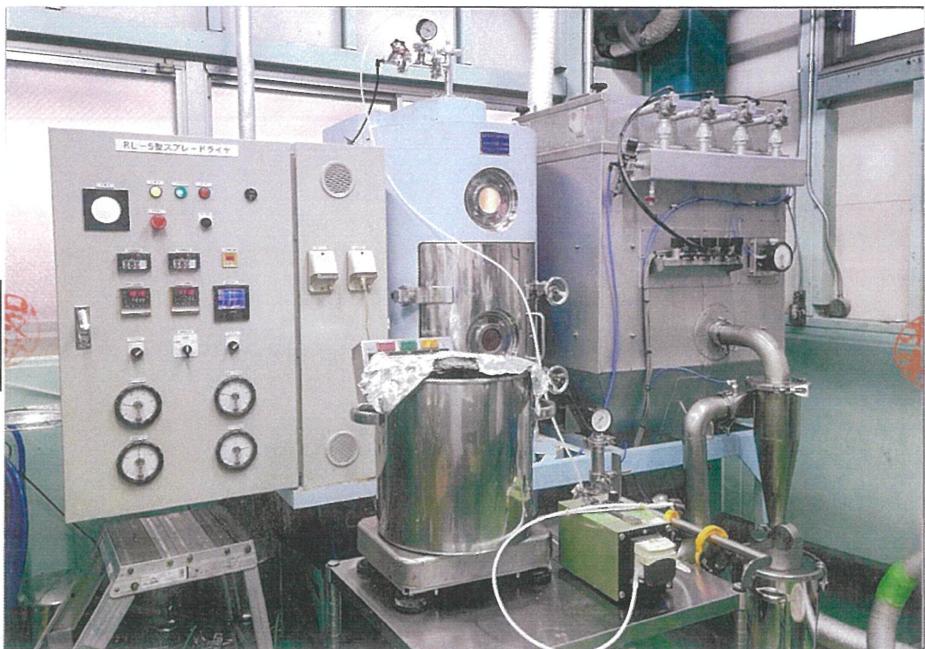
写真 1

装置外観を撮影。

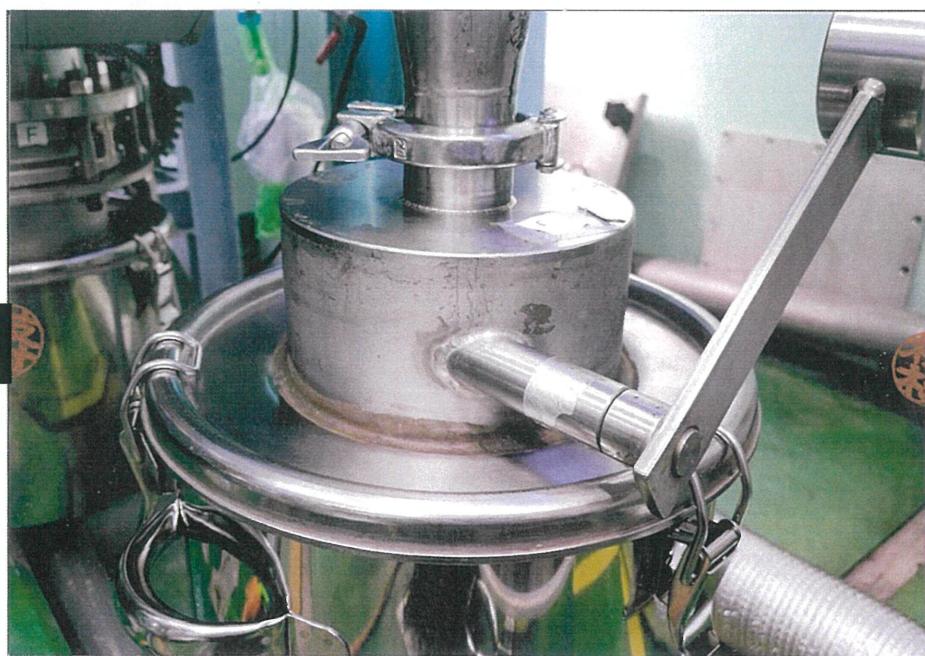
写真 2

ポット上部を撮影

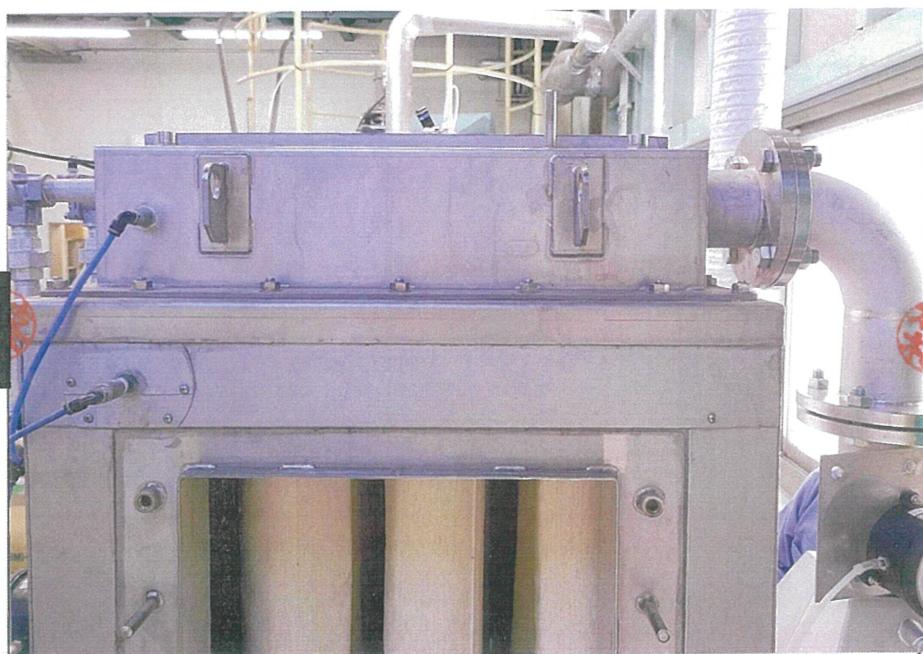
写真 3

バグフィルタ上部を撮影。バグフィルタ内の空気は濾布（写真下部・白色の円柱状のもの）を透過して、バグフィルタ上部から排気ダクトへと排出される。

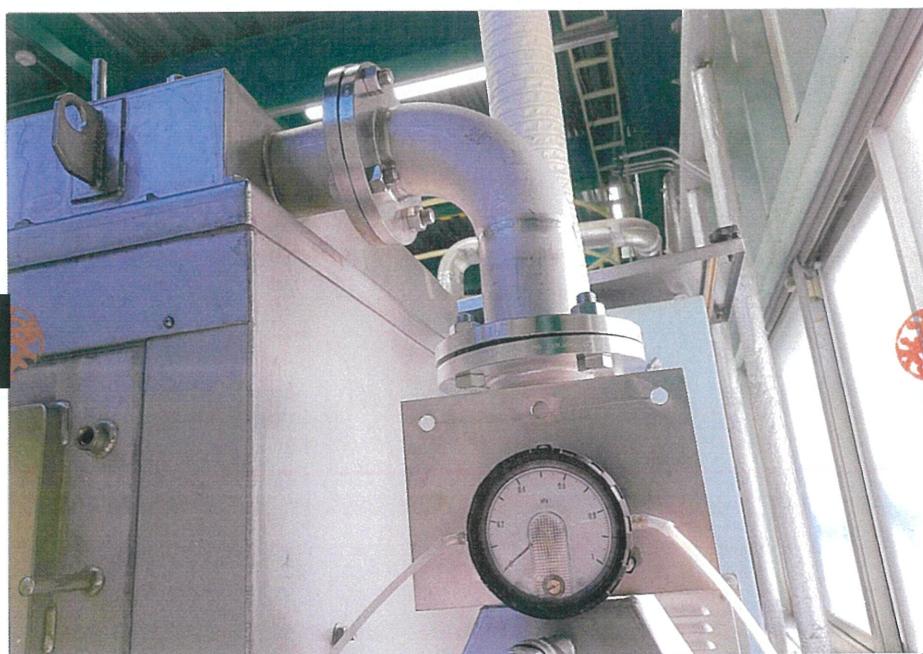
写真 4

バグフィルタ上部とHEPAフィルター部の接合部を撮影。

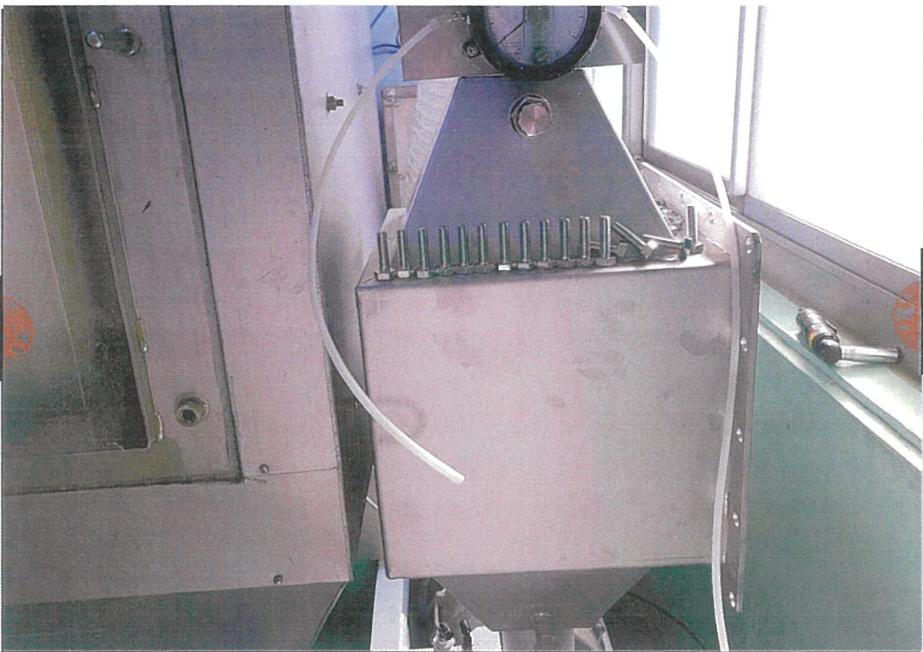
写真 5

HEPAフィルター部外観を撮影。中央の立方体部にHEPAフィルターが取り付け  
られている。

公訴事実第1にかかる噴霧乾燥器には、バグフィルタ後にHEPAフ

ィルターが取り付けられているため、同様の位置にHEPAフィルターを取り付けた。

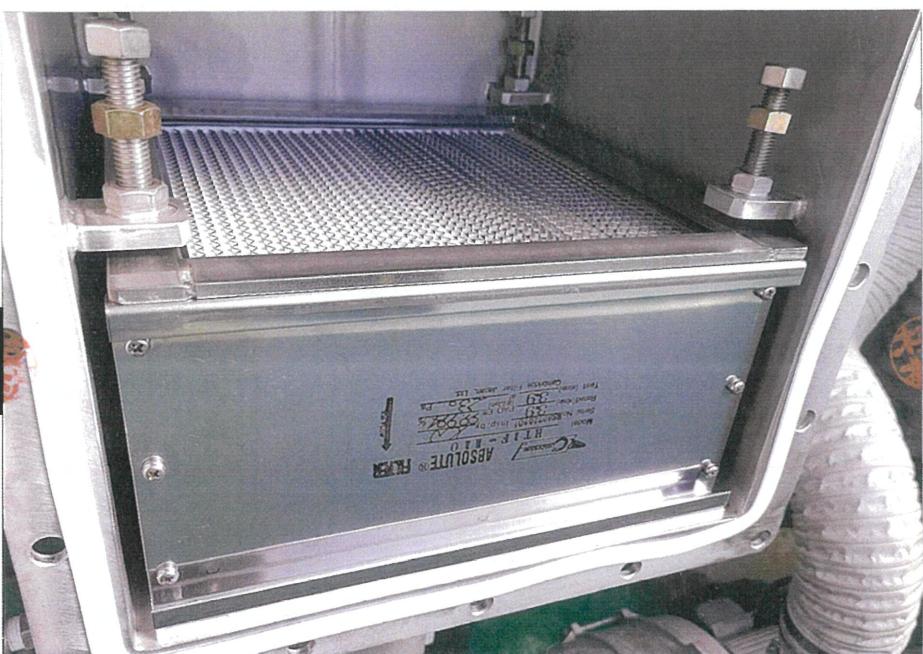
写真 6

HEPAフィルターを撮影

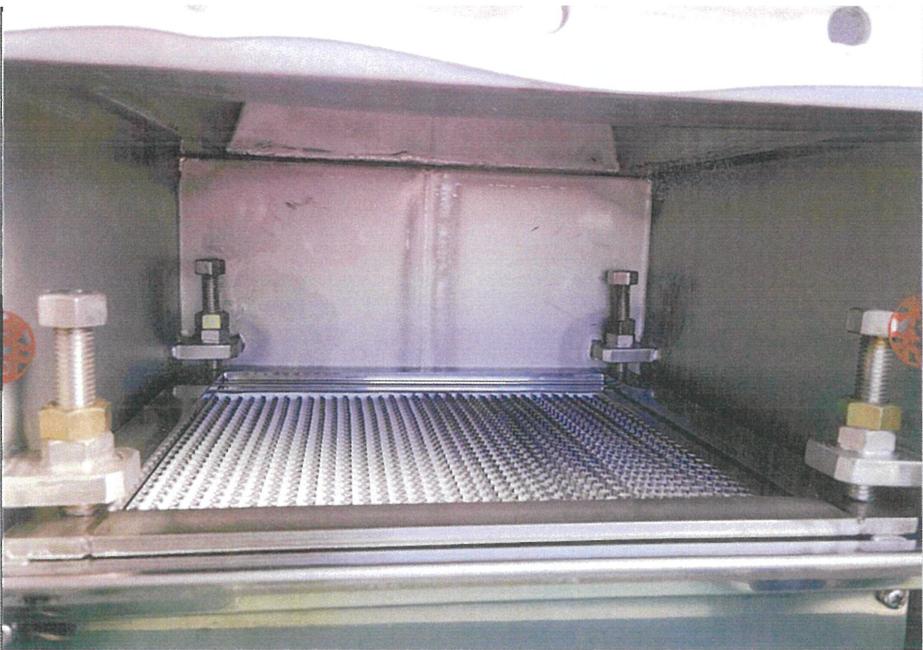
写真 7

HEPAフィルター部内部・上面を撮影。バグフィルタ上部から送られた空気が写  
真上部の穴を通り、HEPAフィルターを透過する構造になっている。

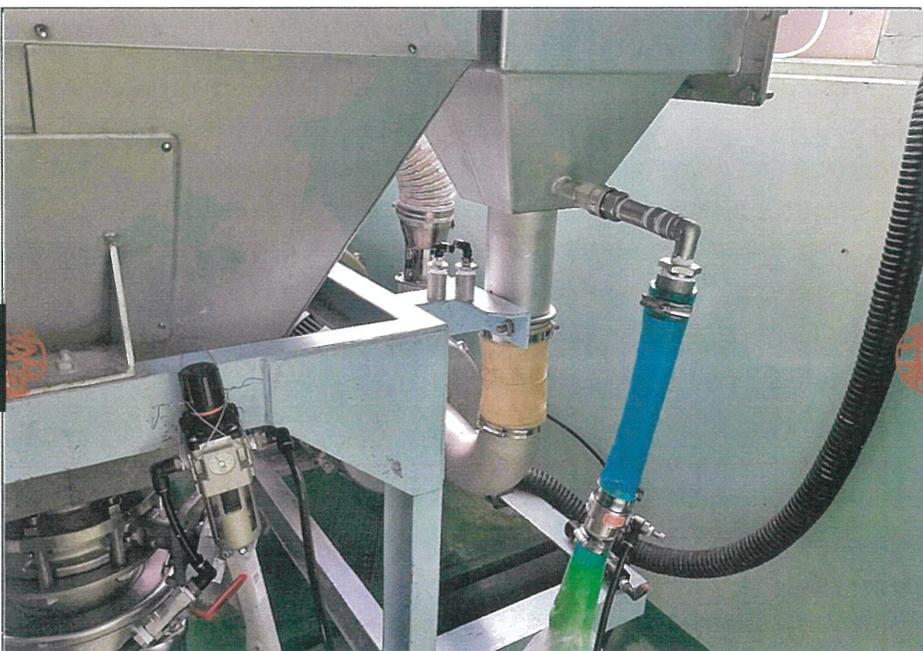
写真 8

HEPAフィルター直下に測定用吸引チューブを取り付けた状態を撮影。

排気ダクト中、HEPAフィルター以後は、排気ダクト出口まで集塵設備が存在しないため、粉体飛散量は変化しない。そこで、HEPAフィルター透過直後の空気中の粉塵量を測定するべく、HEPAフィルタ一直下に測定用吸引チューブを取り付けた。

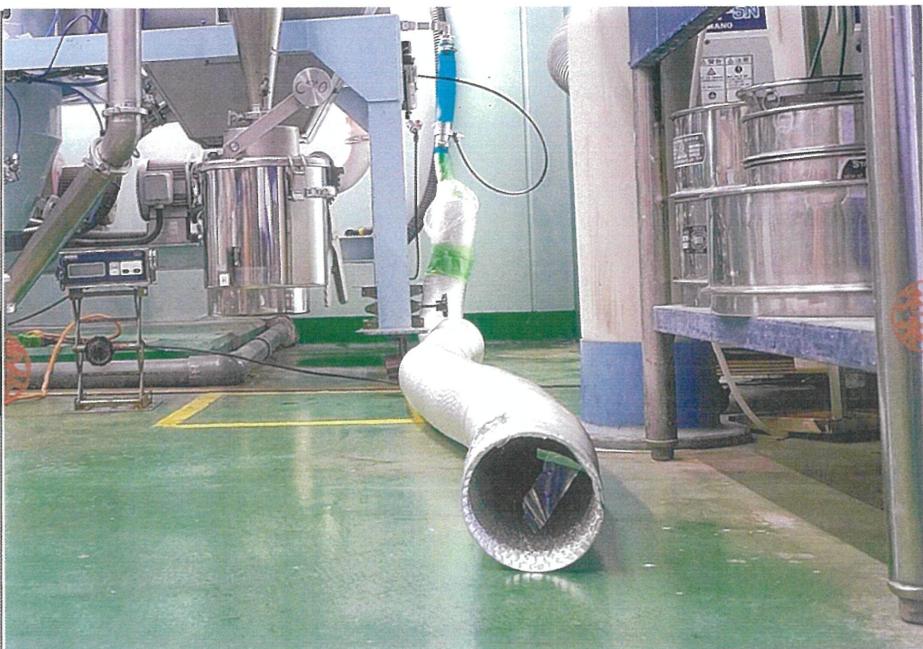
写真 9

測定用吸引チューブの出口を撮影。

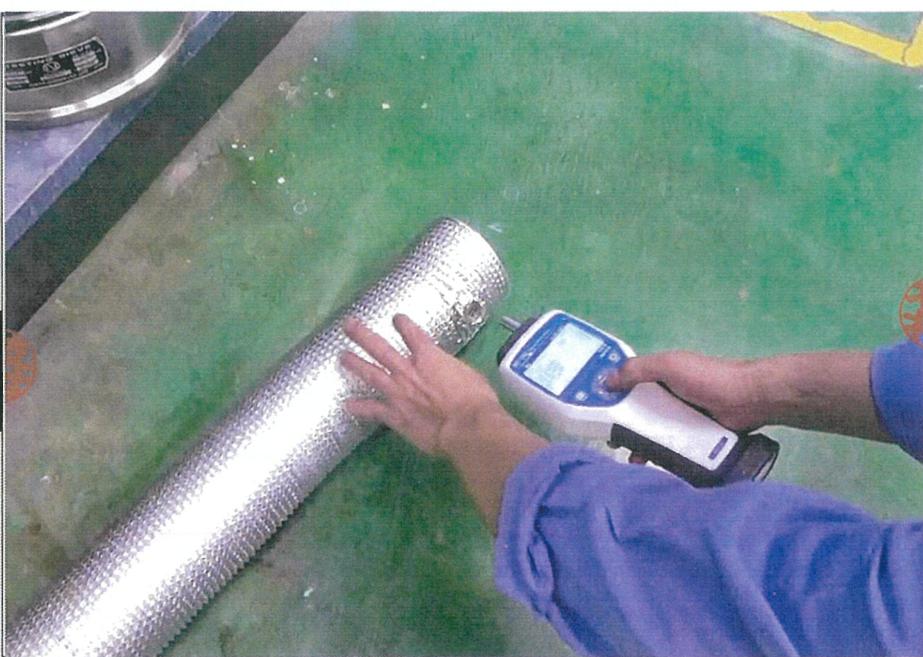
写真 10

測定用吸引チューブ出口にパーティクルカウンターを取り付ける様子を撮影。

測定用吸引チューブの、デキストリン溶液噴霧前における粉塵量と同溶液噴霧中における粉塵量を、それぞれ「パーティクルカウンター」で測定し比較した。

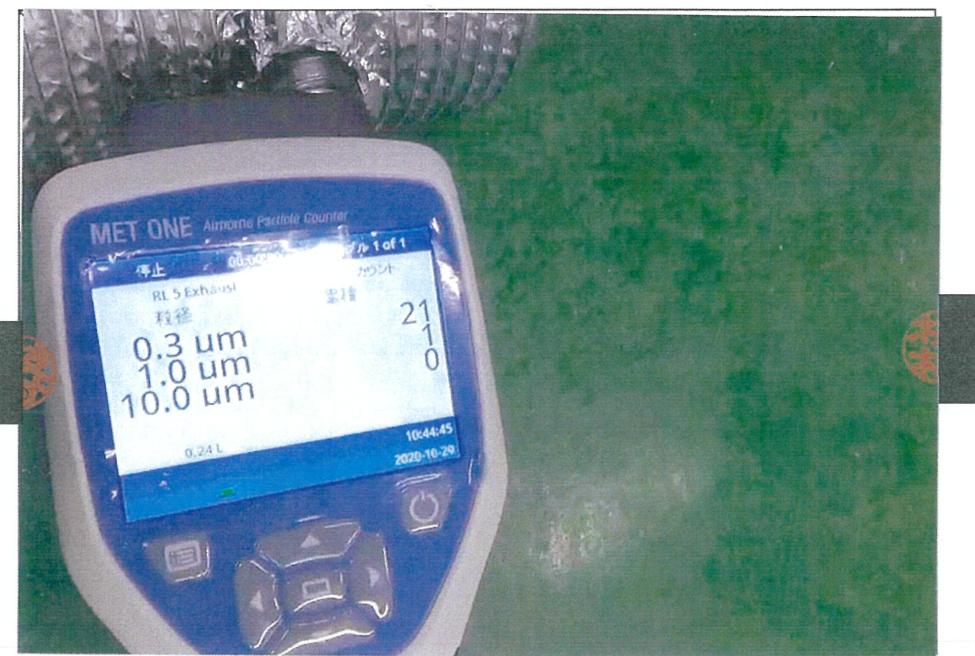
写真 1 1

噴霧開始前に測定用吸引チューブをパーティクルカウンターで測定したところを撮影。

0.3μm	1.0μm	10μm
デキストリン溶液噴霧前	21個	1個	0個
同噴霧中	333個	6個	0個

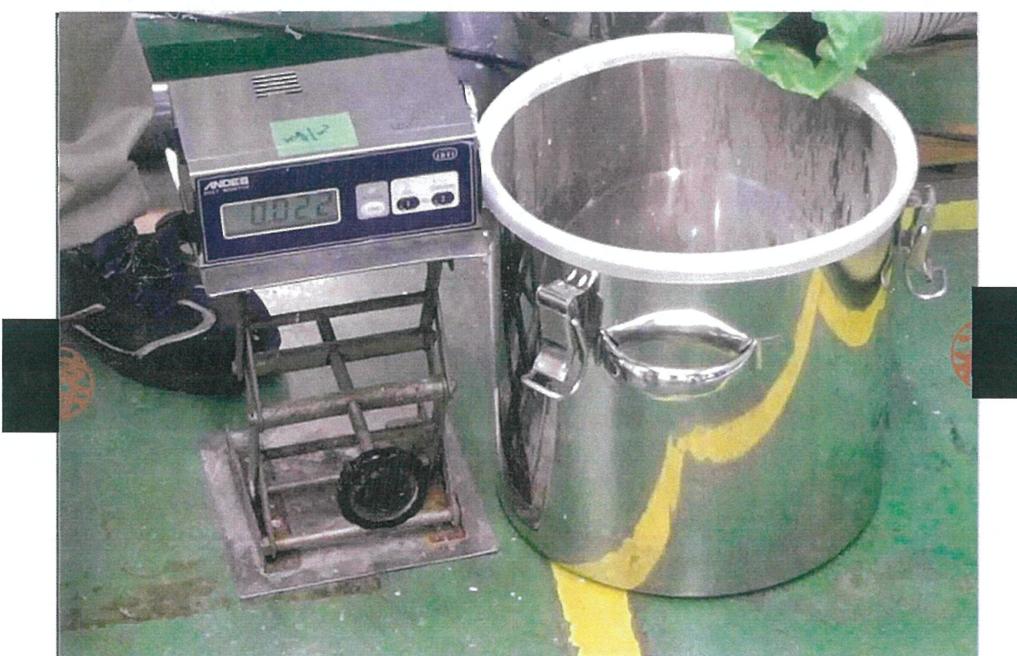
写真 1 2

粉体回収前に、空になったポット周辺を粉じんモニターで測定したところを撮影。

mg/m <sup>3</sup>
製品回収前	0.022 mg/m <sup>3</sup>
製品回収時	0.732 mg/m <sup>3</sup>

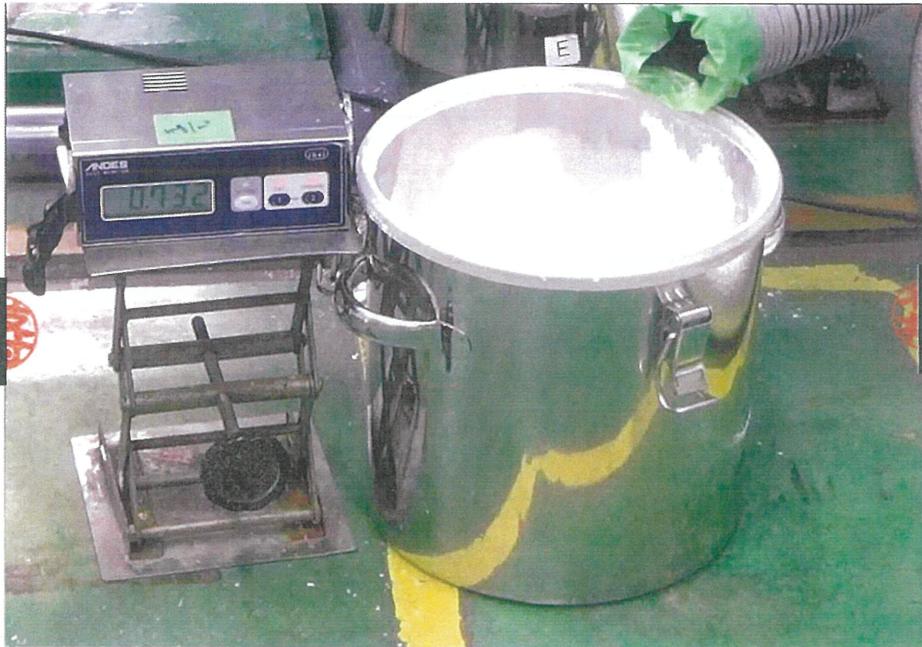
写真 1 3

粉体回収時のポット周辺を粉じんモニターで測定したところを撮影。

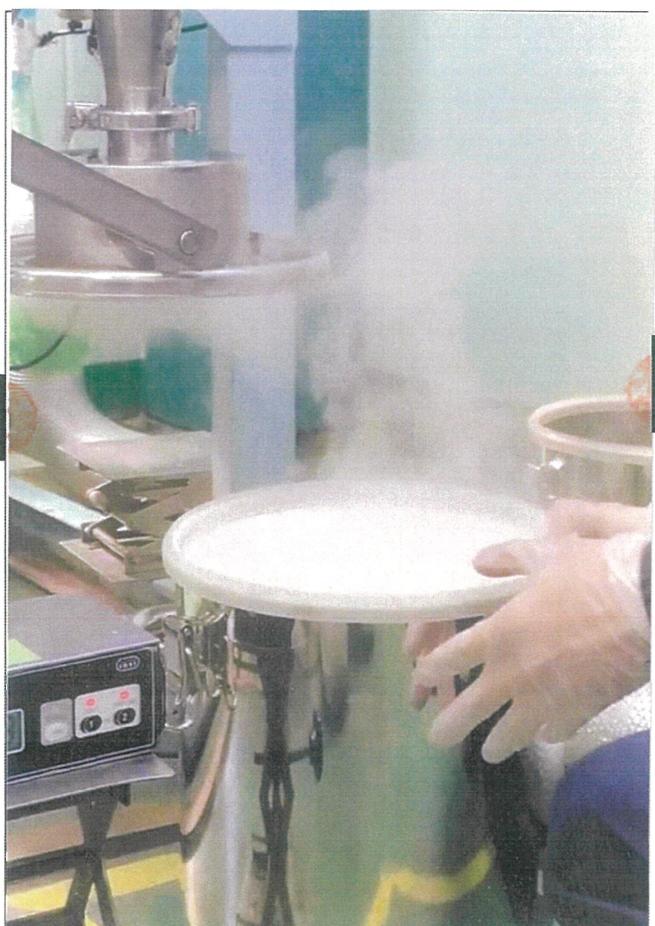
写真 1 4

粉体回収時のポットの様子を撮影。写真中央の白煙は噴霧乾燥によって得られたデキストリンの乾燥粉体である。

※なお、製品回収時に粉体が飛散している様子は、目視でも確認ができた（【写真14】参照）。

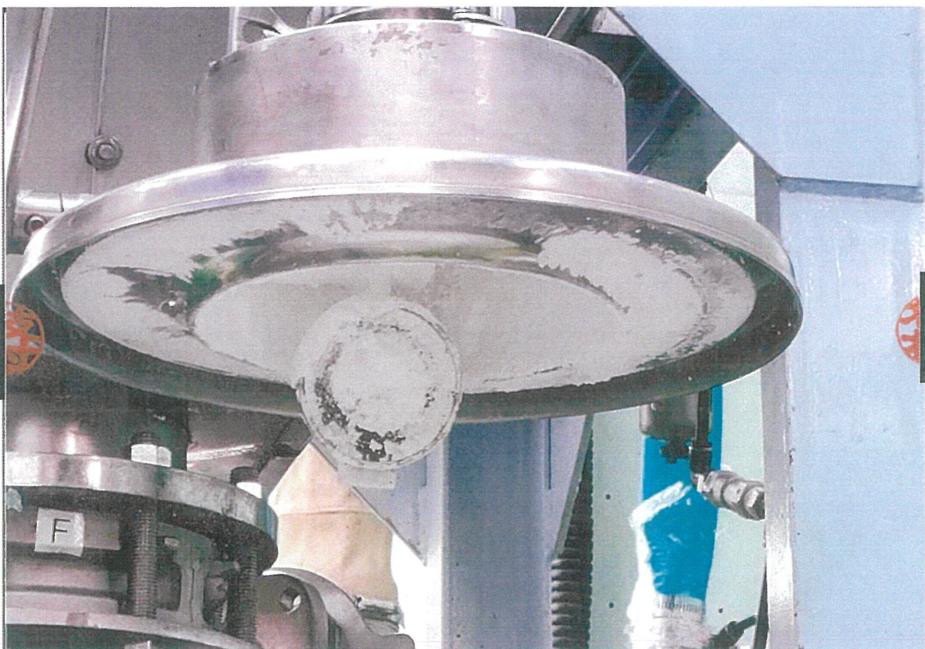
写真 1 5

粉体回収時のポット蓋部分裏側を撮影。

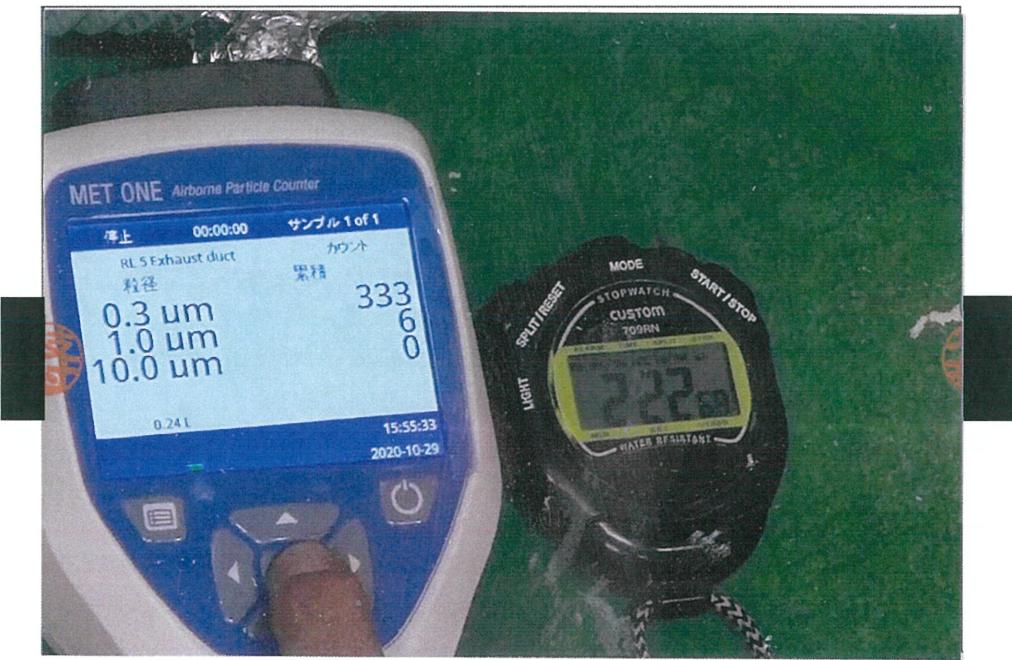
写真 1 6

噴霧運転中の測定用吸引チューブをパーティクルカウンターで測定したところを撮影。なお、ストップウォッチは吸引時間の確認に用いたものである。

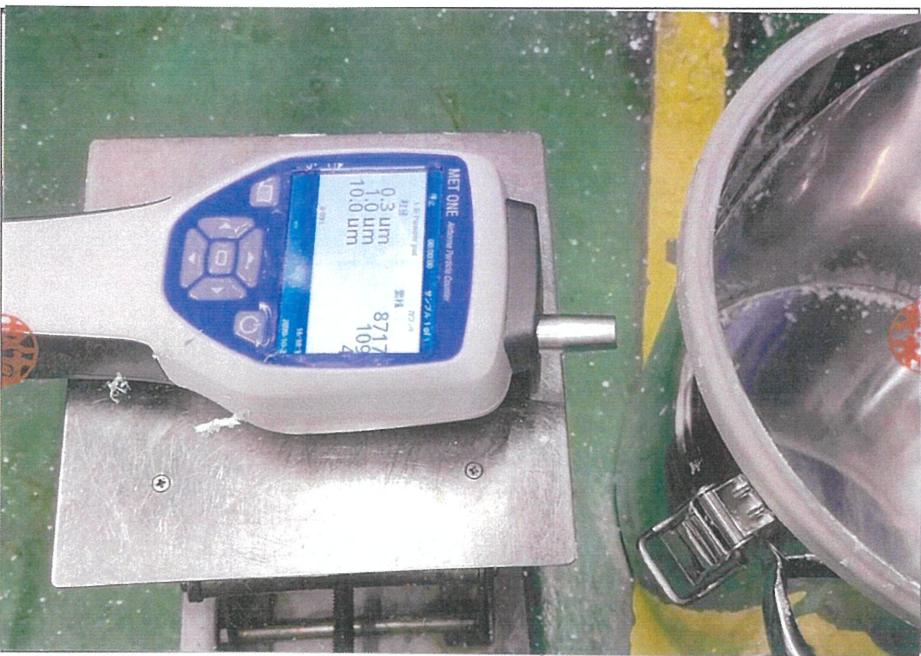
写真 1 7

粉体回収前に、空になったポット周辺をパーティクルカウンターで測定したところを撮影。

0.3μm	1.0μm	10μm
製品回収前	8,717個	109個	4個
製品回収時	12,414個	3,279個	145個

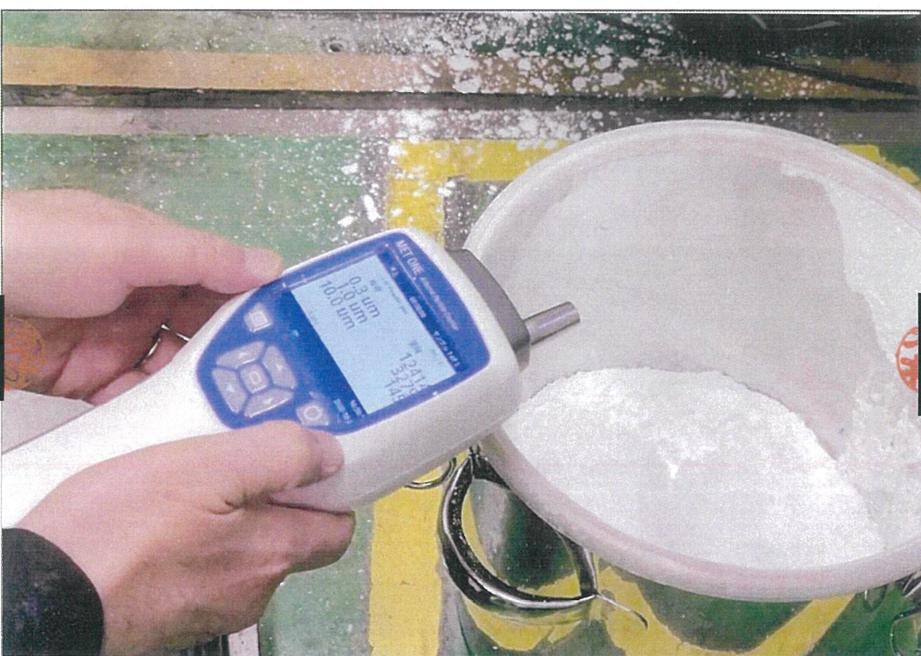
写真 1 8

粉体回収時のポット周辺をパーティクルカウンターで測定したところを撮影。
