令和3年（行ウ）第15号 怠る事実の違法確認請求等住民訴訟事件

## 第2準備書面

正殿内の動線および、分電盤、LED照明、延長コード等の設置位置

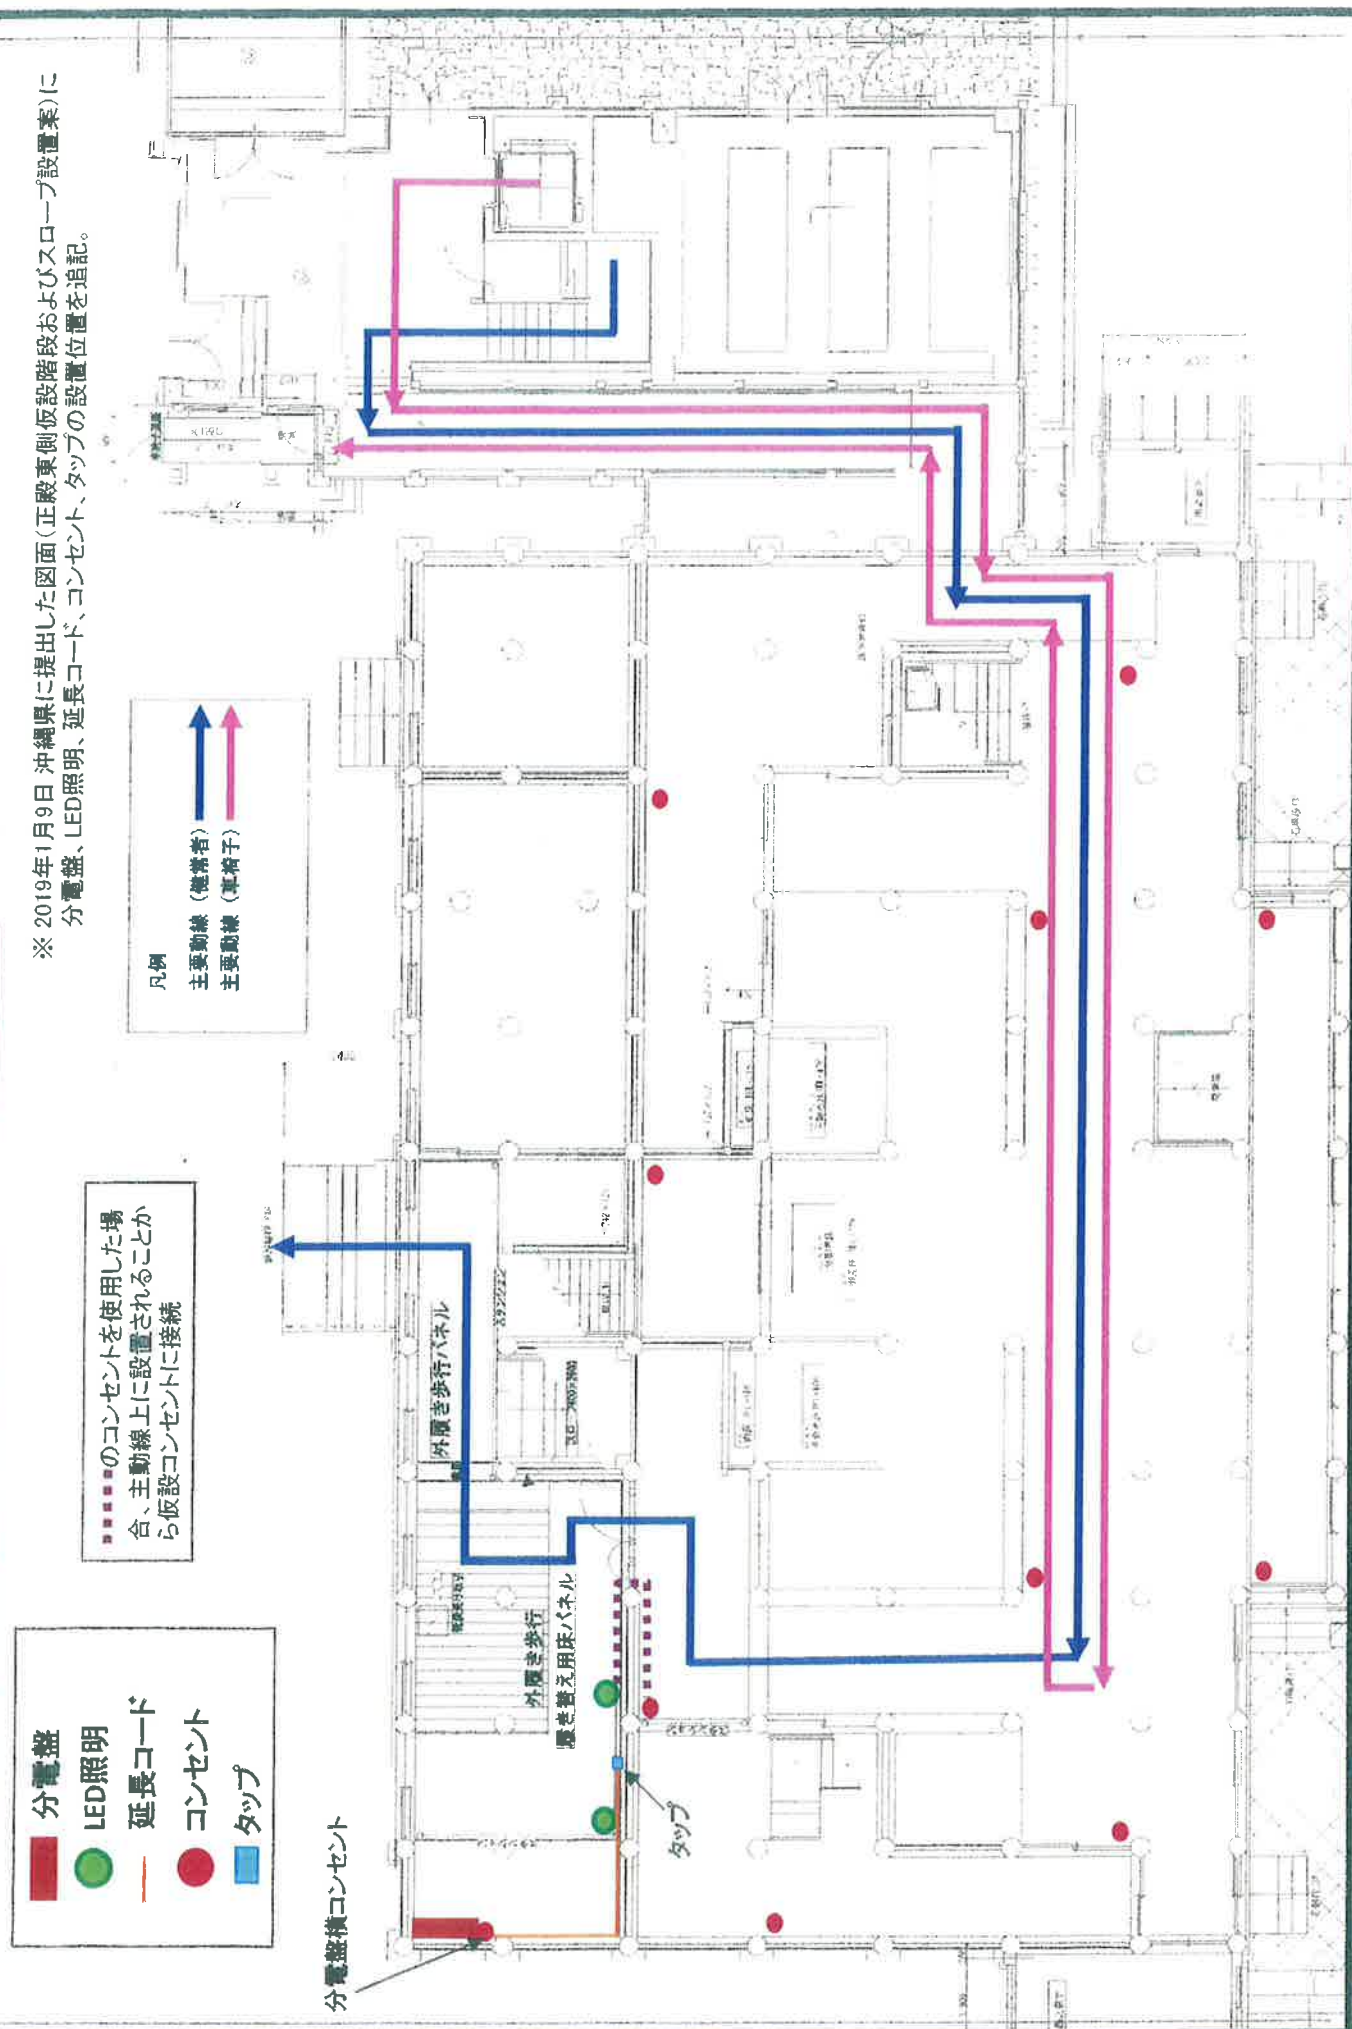
※ 2019年1月9日 沖縄県に提出した図面(正殿東側仮階段およびスロープ設置案)に  
分電盤、LED照明、延長コード、コンセント、タツプの設置位置を追記。

本件求釈明に回答するにあたっての前提事実として、首里城正殿の一般客の観覧ルートと車椅子の観覧ルート及び本件事案において争点となっている分電盤・コンセント配置、LED照明設置位置、延長コード配置を明らかにすると別紙「正殿内の動線および、分電盤、LED照明、延長コード等の設置位置」図の通りである。

延長コードの安全対策については、毎日（1日4回）の巡回時に目視チェックをし、清掃、そして緩みなどを直していた。また、正殿内の混雑を避けるため、消防計画に定める収容人数に基づき入場制限を行っていたこと、延長コードの設置場所は、別紙「正殿内の動線および、分電盤、LED照明、延長コード等の設置位置」図のとおり、来園者の主要動線から外れていること、同箇所の動線は車椅子の通行はなく、防災のカーペット敷きで、来園者は靴を脱いで観覧することから、コードに過剰な踏圧はかからないようになっていた。

LED照明を24時間通電の後付けコンセントから電源を取ったのは、別紙図面のとおりに、LED設置場所からの距離が最も近く、かつ、延長コードの設置場所は来園者の動線から外れていること、後付けコンセント以外の他の電源からLED照明に給電する場合は、来園者の動線内に延長コードを通すことになることなどから、安全性や合理性を考慮したことが理由である。
