令和4年（ネ）第4161号 損害賠償請求控訴事件

## 証拠説明書(15)

噴砂のない漏水箇所において、実施した災害復旧工事箇所一覧

## 5. 流下能力を上回る洪水による被害状況(鬼怒川10k～49k)

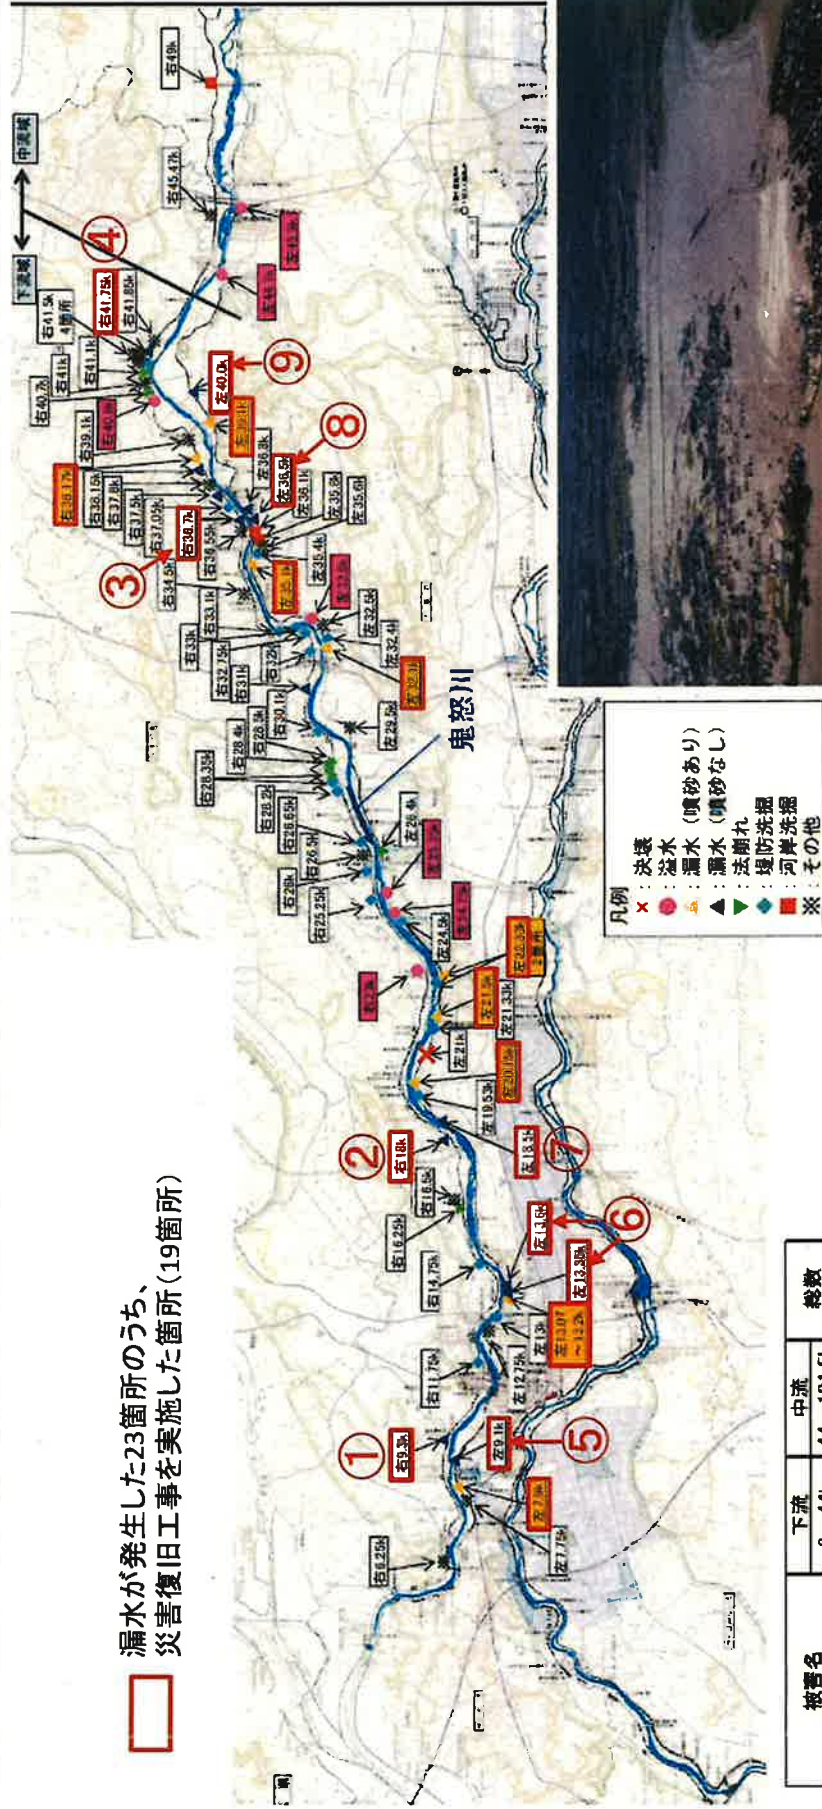
■ 鬼怒川上流の4ダム(五十里ダム、川俣ダム、川治ダム、湯西川ダム)で、合計約1億 $\text{m}^3$ の水を貯留したものの、流下能力を上回る洪水となり、堤防決壊の他、溢水7箇所、漏水23箇所等の多くの被害が発生した。

□ 漏水が発生した23箇所のうち、  
災害復旧工事を実施した箇所(19箇所)

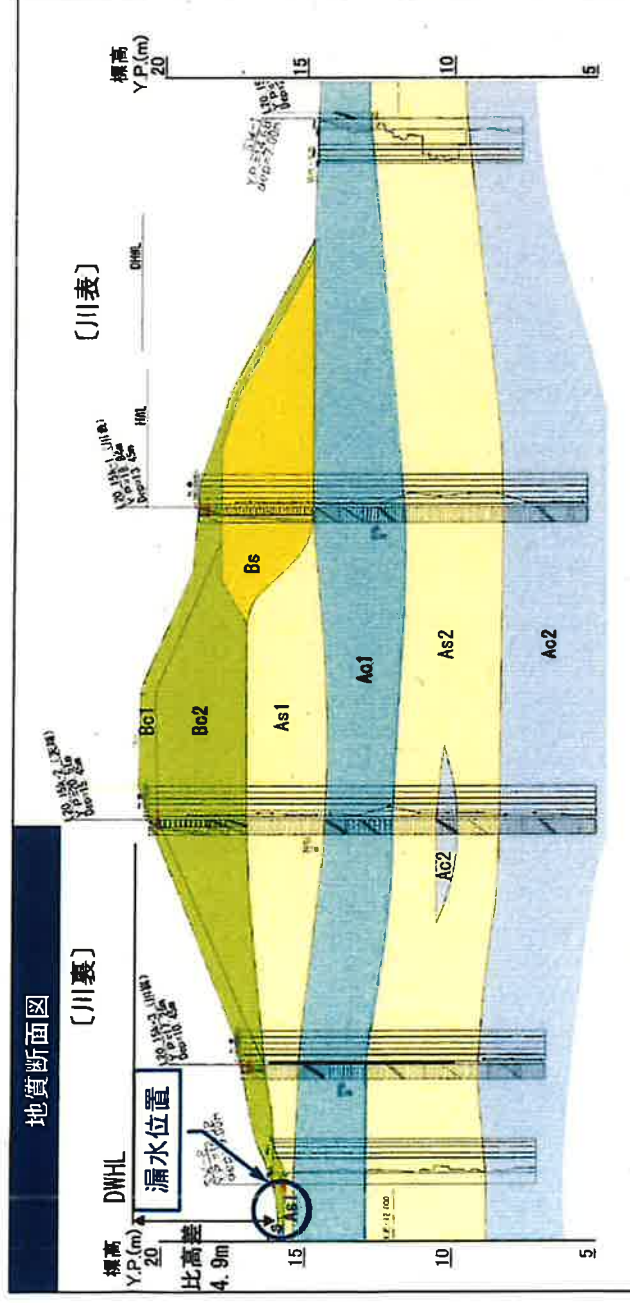
- 堤体は砂質土(Bs)と粘性土(Bc1、Bc2)で構成されている。基礎地盤は粘性土(Ac1)が川表から川裏まで連続し、その上位に砂質土(As1)が分布し、川裏で周厚が薄くなる。
- 試験調査により、川裏法尻部の粘性土(Bc1)に噴砂口が確認され、下方に径10cm程度のサンドパイプが伸び、深度0.2m付近に空洞が存在する。
- 基礎地盤の砂質土(As1)が川裏法尻部の粘性土(Bc1)の弱部を通して噴出したと推測される。

| 号証 | 標 目<br>(作成者) | 作成<br>年月日 | 立証趣旨 |
|---|---|---|---|
| 乙<br>1 1 4 | 第4回鬼怒川堤防調査<br>委員会資料（抜粋）<br>(関東地方整備局) | 写し<br>平成<br>28. 3. 7 | 左岸21.5k及び20.15kは、試掘調査結果において、基礎地盤の砂質土が川裏法尻部の弱部を通して噴出したと推測されていること |

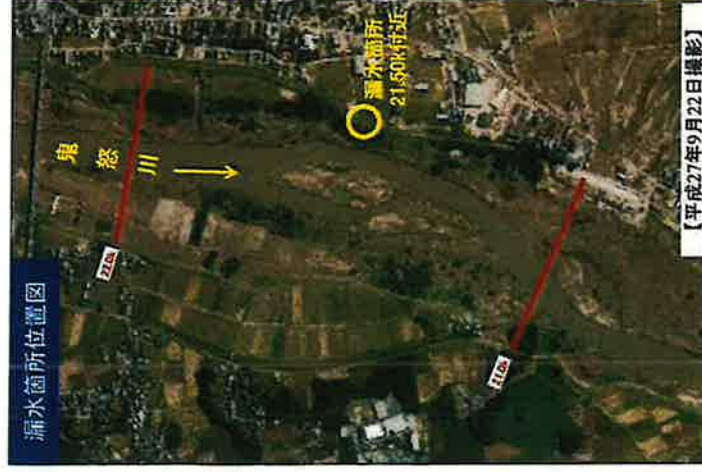
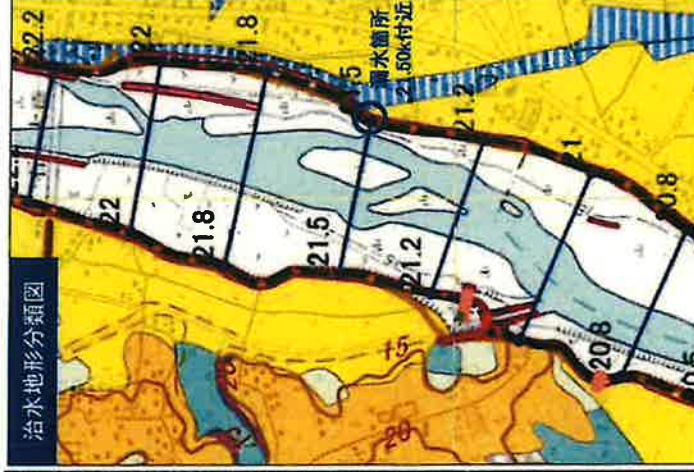
大規模噴砂箇所③(左岸21.50k付近)

- 左岸21.50k付近において、噴砂を伴う漏水が発生。
- 漏水箇所は、治水地形分類図の『氾濫平野 微高地と旧河道』の境界に位置する。

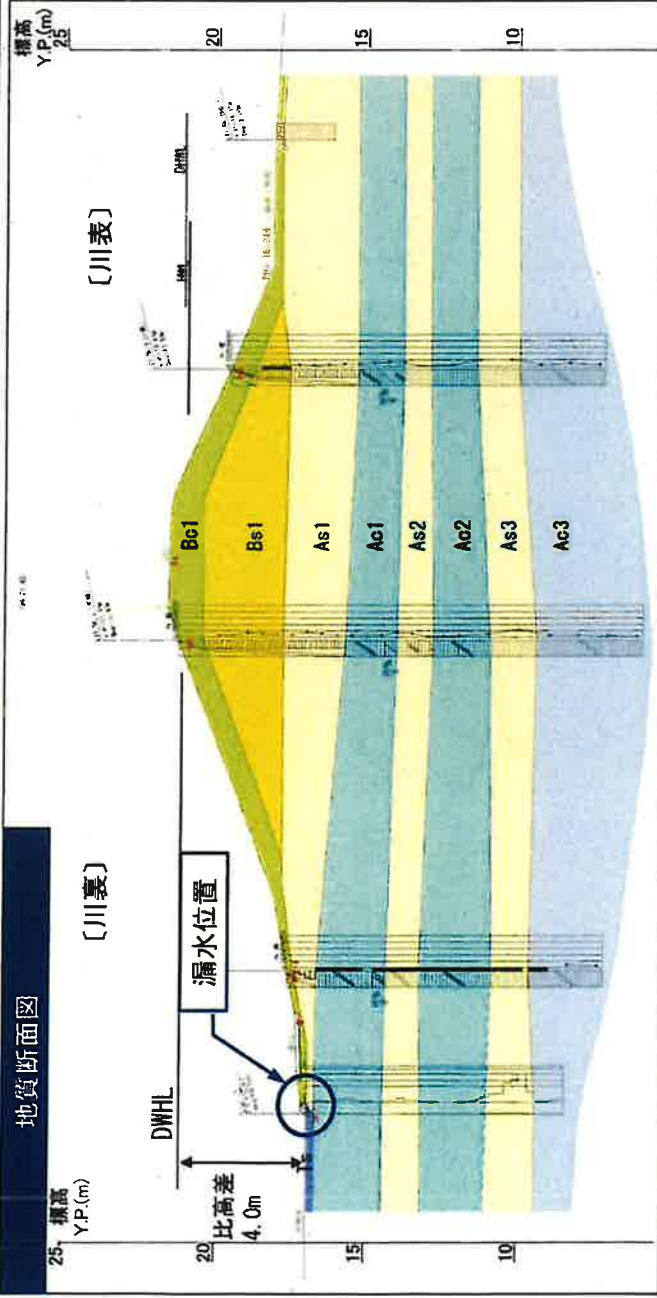
- 堤体は砂質土(Bs1)が粘性土(Bc1)に被覆されている。基礎地盤は砂質土(As1)が川表から川裏まで連続し、川裏法尻部で粘性土(Bc1、Ts)により閉塞されている。
- 試験調査により、川裏法尻部の表土(Ts)に噴砂口が確認され、噴砂口から下方に径1.5cmのサンドパイプが存在する。
- 基礎地盤の砂質土(As1)が川裏法尻部の表土(Ts)の弱部を通して噴出したと推測される。

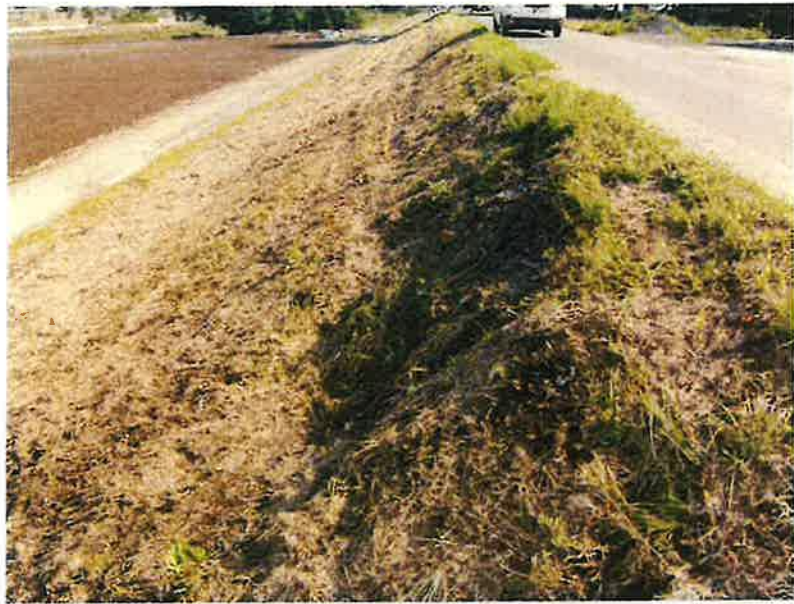
右岸28.2K

平成27年9月関東・東北豪雨における法面洗掘の状況

| 号証 | 標 目<br>(作成者) | 作成<br>年月日 | 立証趣旨 |
|---|---|---|---|
| 乙<br>1 1 5 | 平成27年9月関東・東北豪雨における法面洗掘の状況<br>(下館河川事務所) | 写し<br>令和<br>6. 6. 28 | 右岸28.2k、左岸26.4k、右岸16.25kにおいて、堤防洗掘の被害が確認されていること |

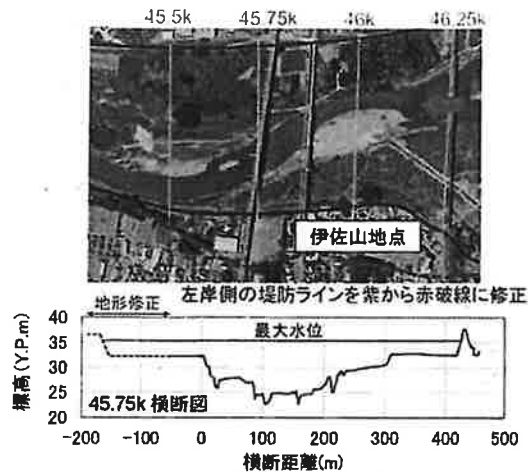
図-1 伊佐山地点の地形状況

著者ら<sup>2)</sup>は、鬼怒川46k地点より下流区間を対象に、観測水面形情報に基づいた洪水流と氾濫流の一体解析を行った。本文では、著者らの検討から得られた解析結果を用いて溢水、決壊に伴う氾濫量を見積もる。先の検討では、45.9k左岸付近の伊佐山地区は、溢水が生じた箇所ではあるが、図-1に示すように実際には堤内地側の地盤高が高くなっており、溢水した水は堤内地に流れ込まず河道へ戻っていた。著者らは先の検討時にこの事実に気付かず解析を行ったため、やや大きな氾濫流量(約4000万 $\text{m}^3$ )が算出されていた。本論文では先の論文と同じ解析モデルを用い、図-1に示す赤破線部分も洪水流下断面として伊佐山付近の平面形、横断面形状を修正した。

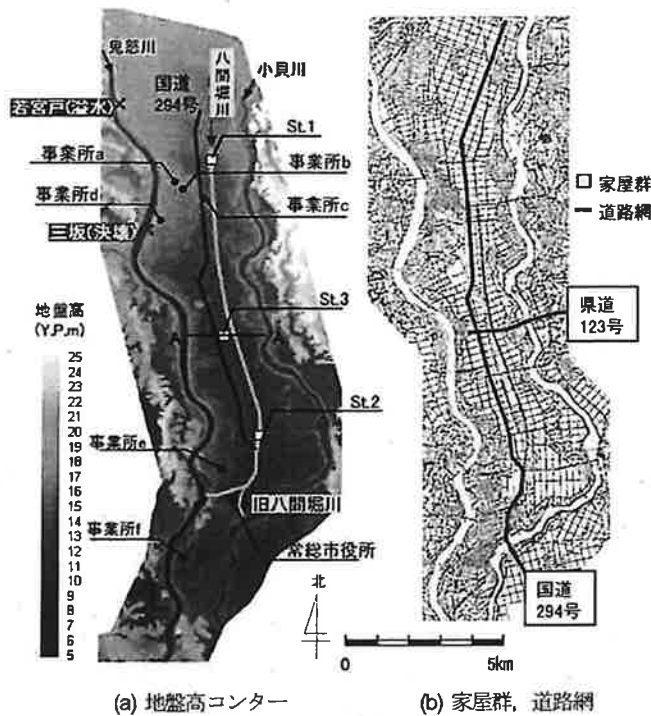
図3 構築した氾濫解析モデル

本検討では、常総市街地を対象に八間堀川や道路網も含めた氾濫計算モデルを構築し、氾濫水の到達時間、浸水深等氾濫流の再現性を検証した。構築した氾濫解析モデルを図-3に示す。解析メッシュはデカルト座標系の直交構造格子で構築し、八間堀川や主要幹線道路、個々の家屋を概ね表現できるように計算メッシュサイズを5m×5mとした。計算メッシュの平均地盤高は、平成27年9月洪水氾濫の後の航空レーザー計測によって得られたDTM(Digital Terrain Model)データ(以下、LPデータ)を基に設定した。また、国土地理院が公表している家屋、水域、道路網のGISデータに基づいて土地利用区分を設定し、各メッシュにこれらの情報を与えた。なお、家屋、水域、道路以外の領域はすべて農地とした。氾濫流解析には平

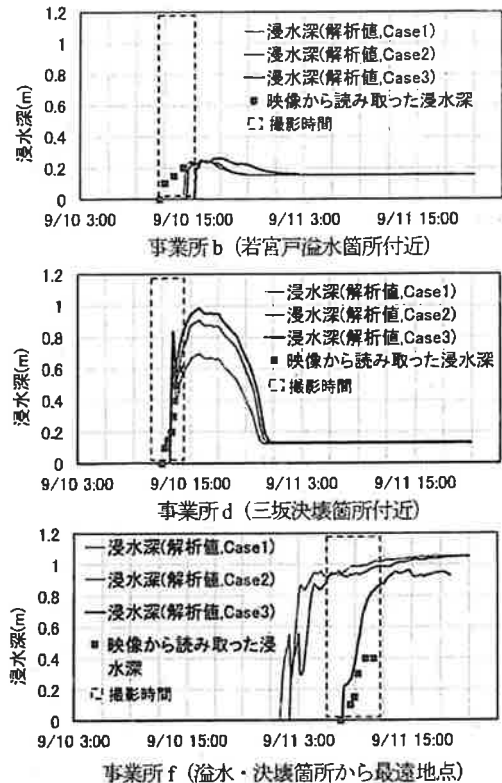
図4 カメラ映像から判断した浸水深と解析結果の比較

ここではa～fの地点のうち、若宮戸溢水箇所付近（事業所 b）、三坂決壊点付近（事業所 d）、決壊地点から最も離れた地点（事業所 f）に着目し、防犯カメラ映像から判断した浸水深と、解析結果の比較を行った。図4に事業所 b, d, fの浸水深の時間変化を示す。事業所 bは家屋群が密集したエリア内に位置しているため、浸水開始時刻を十分再現することが困難であったが、若宮戸からの氾濫水によって、実績浸水開始時刻付近で浸水が開始することが表現できた。事業所 dでは、実績と同様、堤防決壊直後に急激に浸水が開始することが確認できる。氾濫箇所から離れた事業所 fについては、一般的な粗度係数を与えた Case1 では、実績よりもかなり早めに浸水が開始している。粗度係数を調整した Case2 では Case1 よりもやや遅れて浸水が開始する様子が確認できるが、Dry/Wet状態の粗度を考慮した Case3 が最も観測データを説明できている。以上より、事業所 bのような市街地密集エリアでは、浸水到達時間が3時間程度遅れる結果となったが、その他の箇所では Case3 の考え方で粗度係数を調整することで、防犯カメラ映像から判断した浸水開始時刻を概ね1時間以内の誤差で捉えることが出来た。このことから、若宮戸及び三坂地点からの2波形の氾濫水の拉がりの特徴をある程度表現できたものと考え、以降は Case3 の結果に基づいて考察を行う。

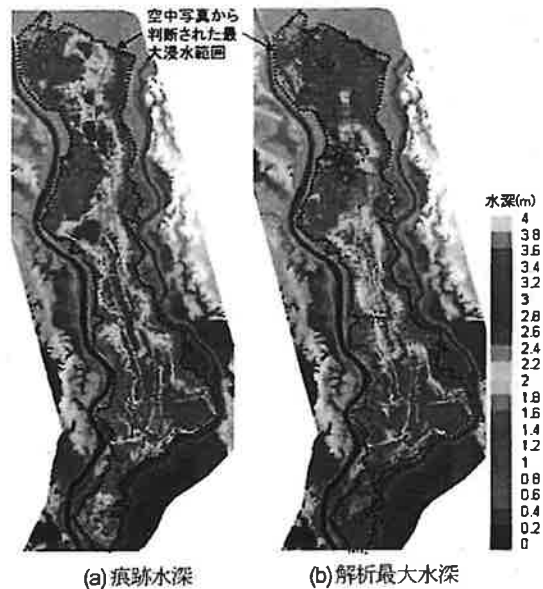
図5 痕跡水深と解析最大水深の差のコンター

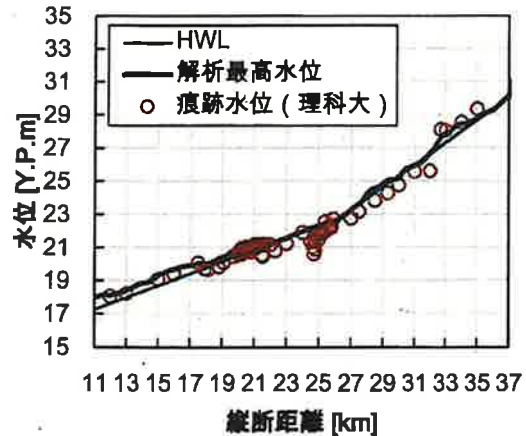
図 3.2.2-1 水位の流下方向変化 (HWL、計算水位、痕跡水位の比較)

ここでは、破堤点 21k を含む上流側・平方水位観測所 (37.27k) 近傍の 37.25k から、下流側・水海道水位観測所 (10.95k) 近傍の 10.75k までを計算区間として 1 次元不定流計算を行い、河道水位や水位ハイドログラフを推定する。なお、簡単のため以下では 37.25k 地点を平方、10.75k 地点を水海道と呼ぶことにする。計算では、H23 定期横断測量を用い、上流端・平方では過去の痕跡水位を参考にした水位・流量曲線から、平方での観測水位ハイドログラフを与えて流量ハイドログラフを推測し<sup>注1)</sup>、下流端・水海道では観測水位ハイドログラフを与えた。計算区間において 1 つの粗度係数で、東京理科大学のグループが調査した痕跡水位の傾向を捉えるようにして決めると、マニング粗度係数  $n=0.03[m^{1/3}]$  となった。図 3.2.2-1 に痕跡水位、計算水位、HWL の比較を示す。11k から 22k 程度の水位の再現性、33k から上流の水位増加傾向の再現性を捉えているが、27k から 32k までの HWL を下回る傾向は再現されていない。しかしながら、粗度係数一定のもとでの計算水位の流下方向変化は横断面特性によるものを反映していると言える（例えば、19k 付近は川幅が狭く、その影響が上下流に現れている）。

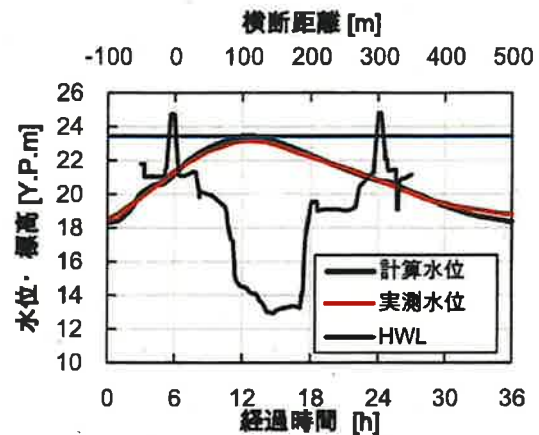
図 3.2.2-2 27.25k (鎌庭水位観測所近傍) での実測と計算ハイドログラフの対応

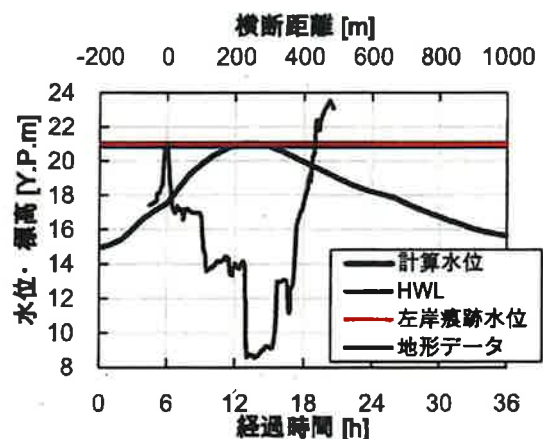
図 3.2.2-3 21k 破堤点での計算水位ハイドログラフ (実測は鎌庭水位観測所の値を用いた)

計算から各地点の水位ハイドログラフが求まるため、次に、氾濫流量を大まかに見積もる。簡単のため、15 時までの破堤幅を 80m、15 時以降を 200m とし<sup>注2)</sup>、9 月 10 日 13 時に破堤開始、水位が左岸堤内地盤高 YP.17.5m となった時点で氾濫が終了とした（計算からは 9 月 11 日午前 2 時頃）。図 3.2.2-3 に示す計算水位ハイドログラフから越流水深を求め本間の式（完全越流）に適用して氾濫流量を算出すると、21k 左岸破堤地点の氾濫流量は約 2945 万  $m^3$  と推定された。同様に、25.35k 左岸の越水流量を計算ハイドログラフから見積もると<sup>注3)</sup>、越水開始高さを YP.21.3m、越流幅 200m とし<sup>3)</sup>、約 640 万  $m^3$  となり、氾濫流量は合計約 3600 万  $m^3$  程度と推測した。これらの推測値についての妥当性、精査については今後の検討課題である。

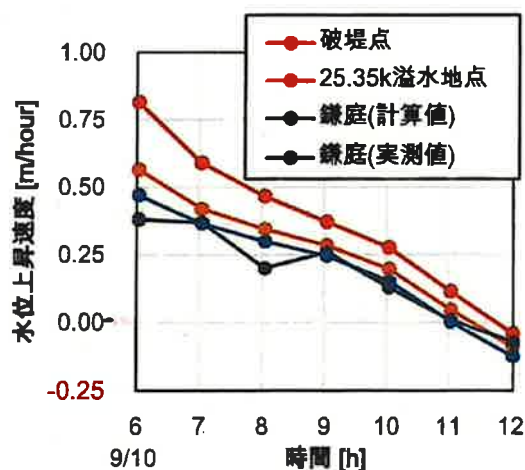
図3.2.2-4 各地点の1時間あたりの水位上昇速度

図3.2.2-4は各地点の1時間あたりの水位上昇速度について、21k破堤時刻の約6時間前から求めた(計算における鎌庭は27.25k地点である)。これによると、21k破堤の水位上昇速度はやや大きく、逆に鎌庭では周辺の地点に比べやや小さくなっている。これについては、水位ハイドログラフの縦断変化を今後、検討したいと考えている。

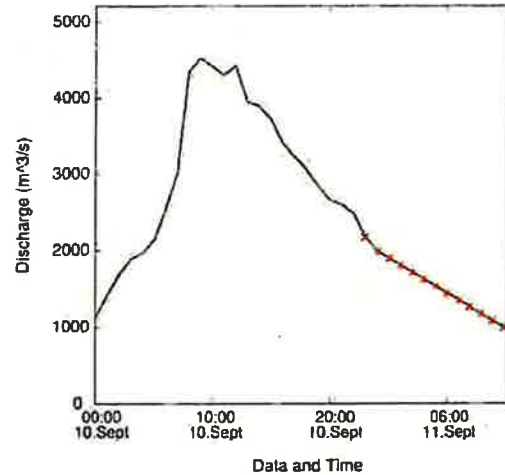
図 3.2.3-1 解析区間の上流端の27.5kに与えた流量ハイドログラフ（青色の実線が国交省の流量観測による実測値、赤色シンボルが外挿補間値）

計算条件は、下流端の水位条件として 3k 地点に東京理科大学が実施した洪水痕跡調査結果を一定値で与えた。上流端（27.5k 地点）の流量条件としては、図 3.2.3-1 に示した国交省により鎌庭地点で実施された流量観測から得られた 24 時間分の実測の流量ハイドログラフと線形外挿により推定した流量ハイドログラフを接続した合計 36 時間分の流量ハイドログラフを与えた。この 36 時間は実時間の 9 月 10 日 0 時から 11 日 12 時までに対応する。実測されている時刻以降に 12 時間分の線形外挿されたハイドログラフを接続したのは、実測のハイドログラフの最終時刻では河道内の水位が依然として破堤部の地盤高よりも高く河道外への流出が継続しており、参考値としてでも河道外への氾濫量の全量の推算が有益な情報になると判断したためである。河道内の粗度係数は、東京理科大学が実施した洪水痕跡調査の値が Case 3 の断面形状を設定した計算において流量ハイドログラフの最大値付近の時刻で全区間において概ね一致することが確認された  $n = 0.038 [m^{1/3}]$  を全区間に均一に与えた。これらの条件の下での水理解析によって以下のことが示唆され

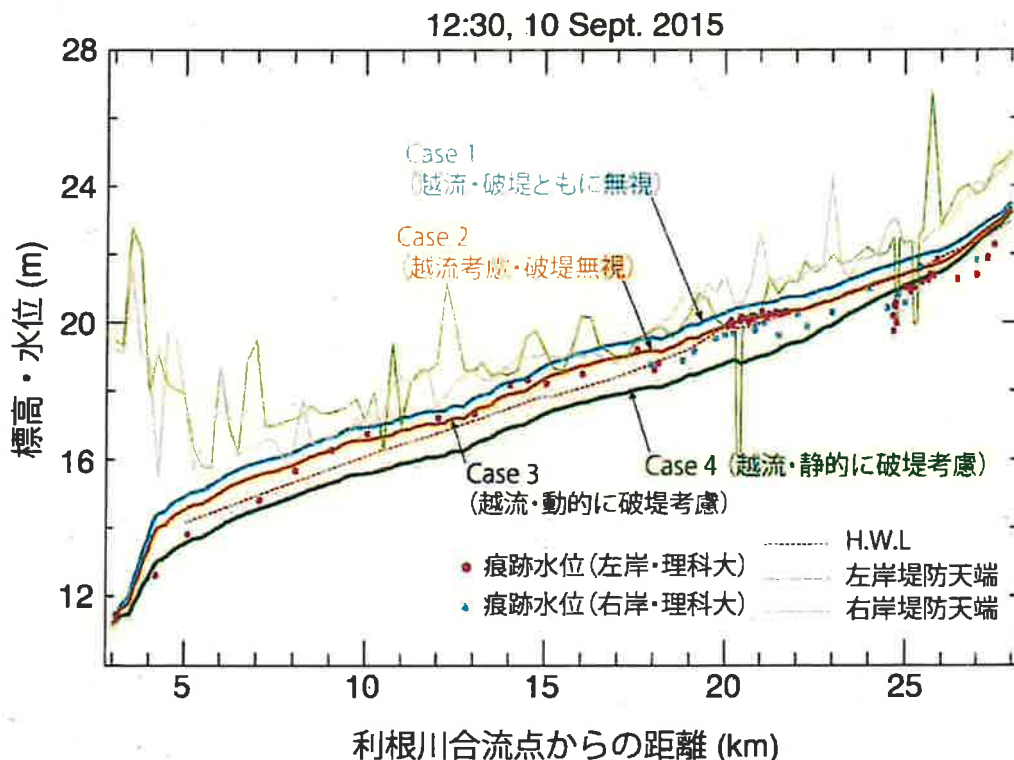
図 3.2.3-2 河道外への越流の有無による河道内の計算水位の比較（図中の計算結果は、計算開始から12.5時間後（実時間の9月10日12時30分に該当）の水位である。実施した4つのいずれの条件においてもこの時刻に概ね最大水位に到達した。また、この時刻においてはCase 2、3の水位は一致する。）

越水・溢水や破堤の考慮の有無による河道内の水位の差異を把握することを目的とし、いずれの条件の計算においても概ね最大水位の時刻となる 9 月 10 日 12 時 30 分および 21k における破堤発生から 30 分が経過した同日 13 時 30 分の水位縦断分布を図 3.2.3-2 と図 3.2.3-3 にそれぞれ示した。図中の太実線が実施した 4 つの Case の計算水位である。また、図 3.2.3-4 には越水・溢水の発生位置と時刻を示した。

まず、設定した 4 つの越流や破堤の条件の違いによる最大水位について比較する。解析を実施した Case 毎の最大水位は、図 3.2.3-2 に示した通り、河道外への流出を許容していない Case 1 の水位が四者の中で最も高くなり、次いで Case 2, 3 が同一となり、Case 4 が最も低くなる。Case 1 と Case 2, 3 の最大水位時の差異は、解析区間の全体でほぼ均一かつ小さく、0.5m 程度であることが示された。一方で、Case 1 と Case 4 の最大水位時の差異も区間の全体でほぼ均一になるもののその差異は大きく、およそ 2m に及ぶことが推算されるとともに、洪水痕跡との相違も Case 4 の最大水位が最も大きくなることが示された。また、同図に示された Case 1 の水位と堤防高を比較すると、前後の断面に比べて堤防高が相対的に低い 21k 左岸と 24.75k および 25.35k 左岸の他に 10k の八間堀

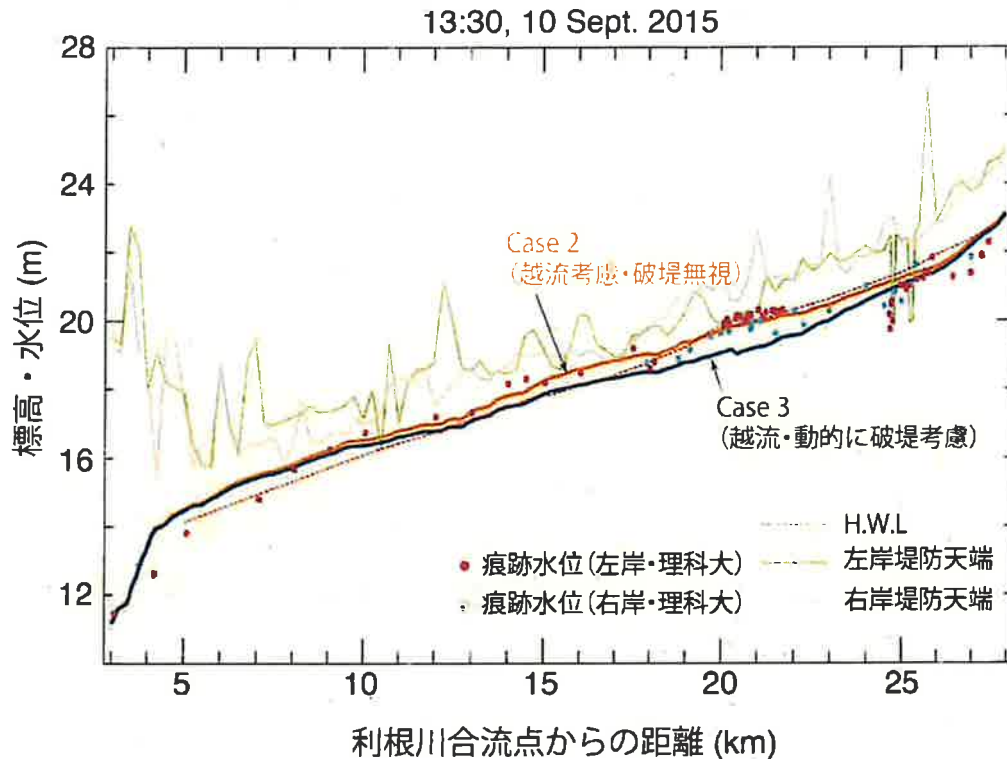
図 3.2.3-3 河道外への越流の有無による河道内の計算水位の比較（図中の計算結果は、計算開始から 13.5 時間後（実時間の 9 月 10 日 13 時 30 分に該当）の水位である。この時刻は破堤の発生後に河川水位の急激な減少が緩和された時刻で、Case 2 と 3 の比較から破堤による河川水位の減少の度合いが推測できる。）

つぎに、断面形状の違いを由来とする水位差のうち、破堤の考慮方法に対する河川水位の応答について図 3.2.3-3 と図 3.2.3-4 から考察をする。まず、破堤開口部が常に存在すると仮定する Case 4 は、図 3.2.3-4 によれば、9 月 10 日の 2 時過ぎからこの開口部から越流が発生して解析区間の全体で水位上昇が抑制されたことを要因とし、最大水位が四者の中で最小となったものと推察される。また、破堤から 30 分が経過した時点における Case 2 と Case 3 の水位を対比した図 3.2.3-3 からは、破堤を要因とする縦断的な水位差を見積もれる。同図から分かる通り、破堤開始からわずか 30 分ほどでその影響範囲は 12k から 26k の区間に及び、このうち 21k 地点の前後 2k ほどの区間では急速に水位が低下し、その規模はおおよそ 1m ほどであったことが示された。

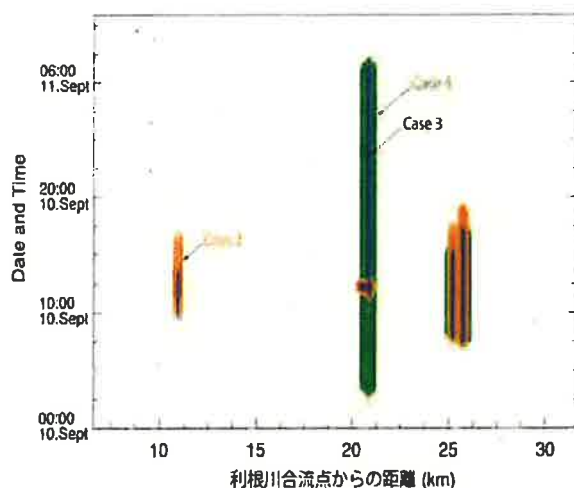
図 3.2.3-4 越水と溢水の発生位置とその発生時刻（堤防高と水位の差分からの判断のため、八間堀川との合流地点は越水有りと判断されている）

川との合流点および 17k の両岸において堤防高を上回ることが示された。このことは、21k 左岸における破堤と 24.75k および 25.35k 左岸における溢水が生じていなければ、17k の両岸において少なくとも越水の可能性があったことを示唆する。

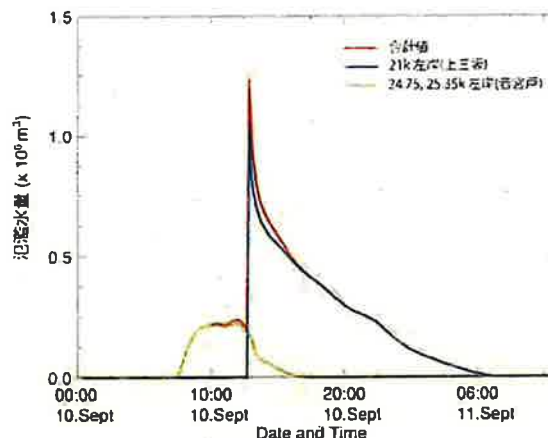
図 3.2.3-5 21k と 24.75k および 25.35k からの 10 分あたりの氾濫水量の経時変化 (Case 3)

このような越水と溢水を由来とする河道内の水位低下は、氾濫原への氾濫水の主たる供給源と言い換えられる。そこで、Case 3 の計算結果から 21k の破堤部と 24.75k および 25.35k の溢水部からの氾濫水量（10 分あたり）の時間変化を見積もることとした。Case 3 の条件におけるこれら 2 点からの氾濫水量の時間変化は図 3.2.3-5 に示したとおりで、9 月 10 日の 13 時頃の破堤発生と同時に氾濫原へ急激に氾濫水が供給されるようになったことが分かる。21k の破堤部と 24.75k および 25.35k の溢水部からの氾濫水量の合計は 3600 万  $\text{m}^3$  程度であったことが推算された。また、21k の破堤部と 24.75k および 25.35k の溢水部の氾濫水量はそれぞれ 2900 万  $\text{m}^3$  程度と 710 万  $\text{m}^3$  程

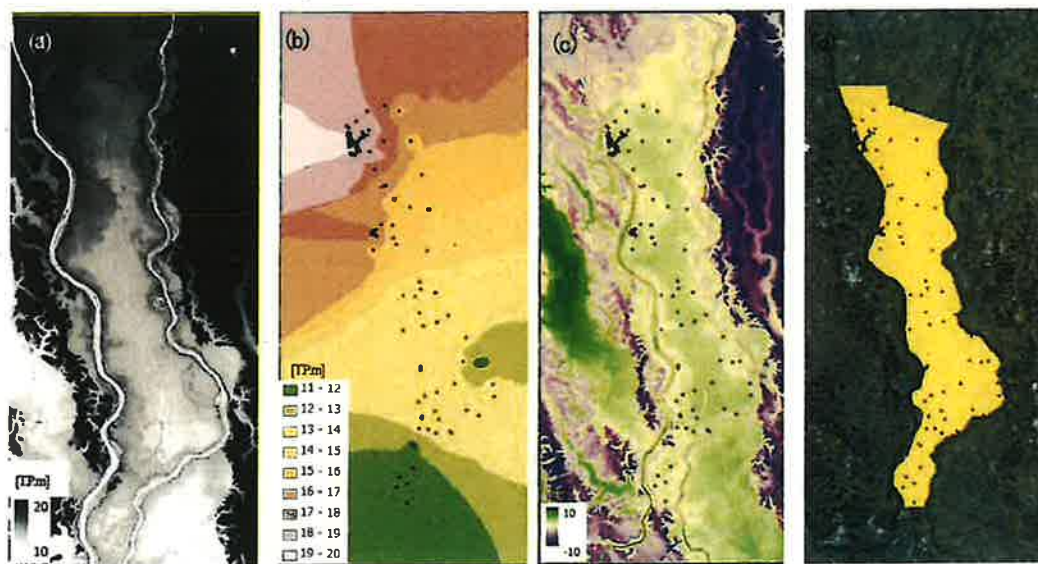
図3.3.2-1 浸水深分布の推定手順：(a)5m空間分解能の数値標高情報、(b)133地点の計測浸水位とその空間内挿、(c)浸水位一標高、(d)本解析の対象領域マスクと測定点の位置

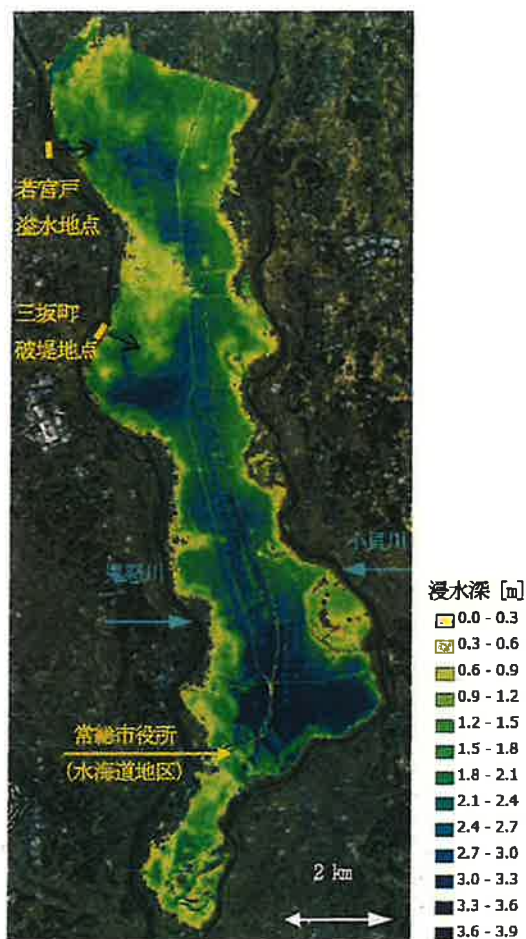
図 3.3.2-2 最大浸水深分布の推定結果  
(浸水位データとDEMからの推定値)

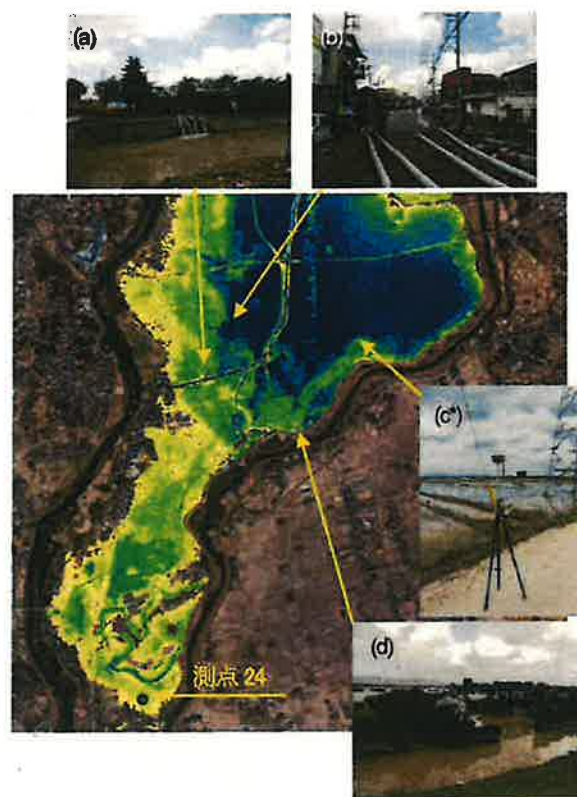
図 3.3.2-4 最大浸水深分布の推定結果  
(南部：水海道周辺) (凡例は図 3.3.2-2 と同じ)  
(a) 新八間堀川, (b) 水海道本町, (c) 平町,  
(d) 小貝川堤防大和橋付近より撮影  
(写真は 9 月 12 日の調査時に撮影、\*を付けた  
写真は 9 月 15 もしくは 16 日の計測時に撮影)

図3.3.2-4より北側に位置する図3.3.2-5の範囲では、

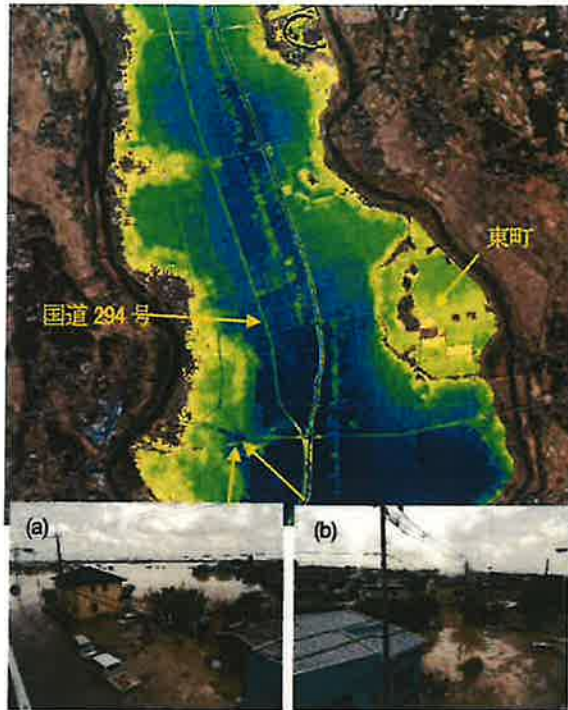
図 3.3.2-5 最大浸水深の推定結果（中南部）  
（凡例は図 3.3.2-2 と同じ）

小貝川沿いの東町の浸水深分布が特徴的である。この地区の西側には、小貝川旧河道の自然堤防である微高地があり、この地形が鬼怒川からの氾濫水の大量流入を防い

だものと考えられる。図 3.3.2-5 に示した浸水位の空間分布を見ても、この地域の浸水位は周囲より低くなっていることが分かる。その他、図 3.3.2-5 の範囲の国道 294 号上では、北部の浸水深が 1.0~1.2 m 程度、南部が 1.6~1.8 m 程度と推定された。

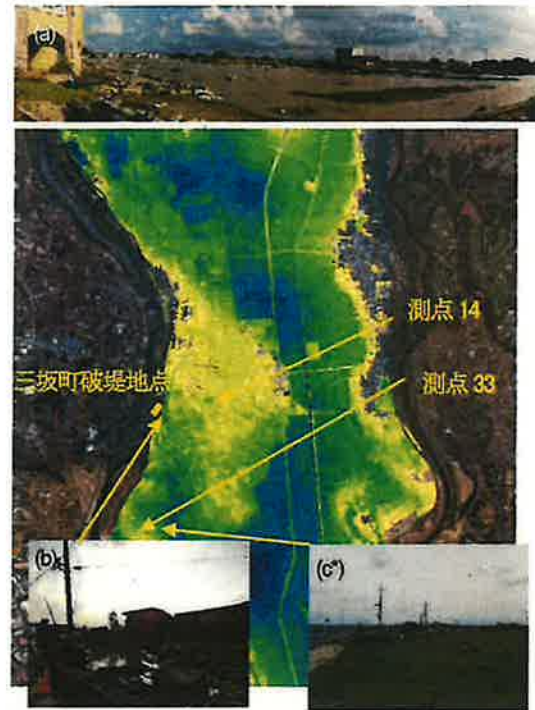
図 3.3.2-6 最大浸水深分布の推定結果（中北部：三坂町周辺）  
（凡例は図 3.3.2-2 と同じ） (a), (b) 破堤地点周辺, (c) 測点 33 周辺

図 3.3.2-6 は三坂町の破堤地点を含む領域の推定浸水深分布である。破堤地点近傍の浸水深については、東京理科大学グループによる重点的な最大浸水位計測の結果、局所的な浸水深の分布も概ね妥当に推定できていると考えられる。ただし、破堤に伴う地形変化の影響は考慮できていないので注意が必要である。なお三坂町の破堤地点周囲は図 3.3.2-2 から明らかなように周囲に比べてやや標高が高い。その結果、破堤近傍の局所的な現象を除き、浸水深は相対的に小さく、一方で早い流速がこの地域に甚大な被害をもたらしたのと考えられる。

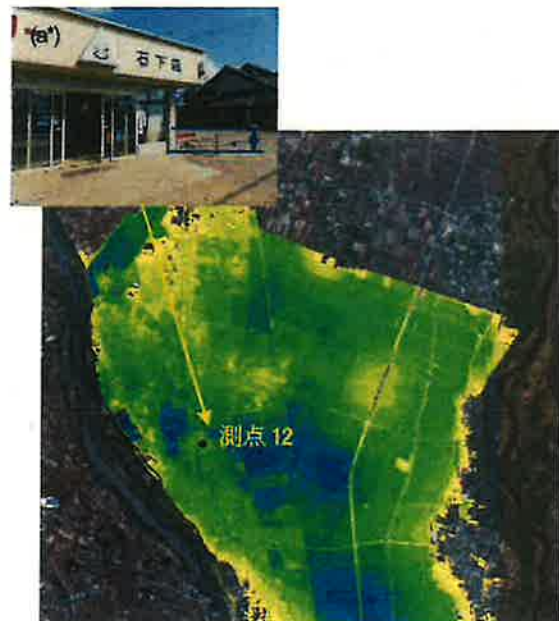
図 3.3.2-7 最大浸水深分布の推定結果（北部：若宮戸、原宿周辺）  
（凡例は図 3.3.2-2 と同じ）

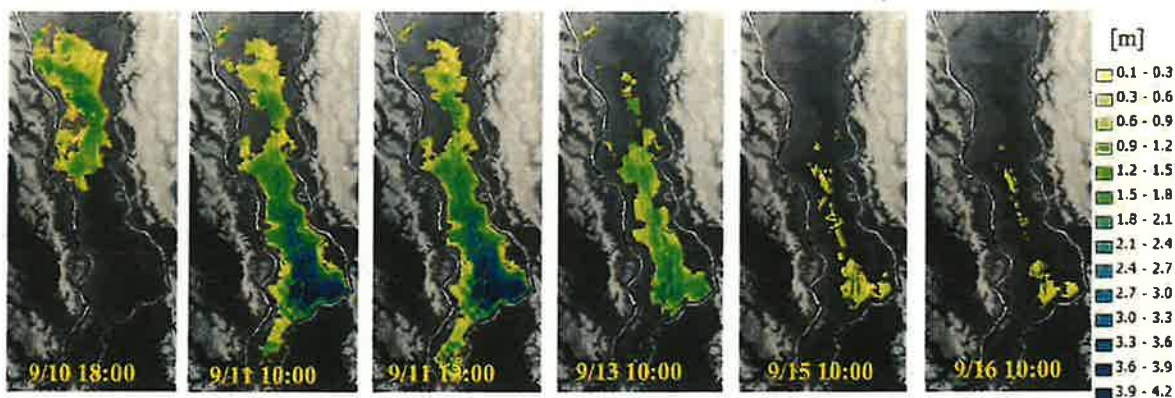
図 3.3.2-8 最大浸水位と浸水範囲から推定した浸水深分布の時系列

上述の結果は、各地点の最大浸水深の空間分布を推定したものであるが、今回の洪水では上流側から浸水が始まって下流に伝播するまでに時間差がある。従って、浸水量をより正確に推定するためには、当該時刻の浸水深分布を推定することが大切となる。浸水深分布を氾濫域の情報から推定する手法として、以下では国土地理院から発表されたヘリコプターによる空撮画像に基づく浸水

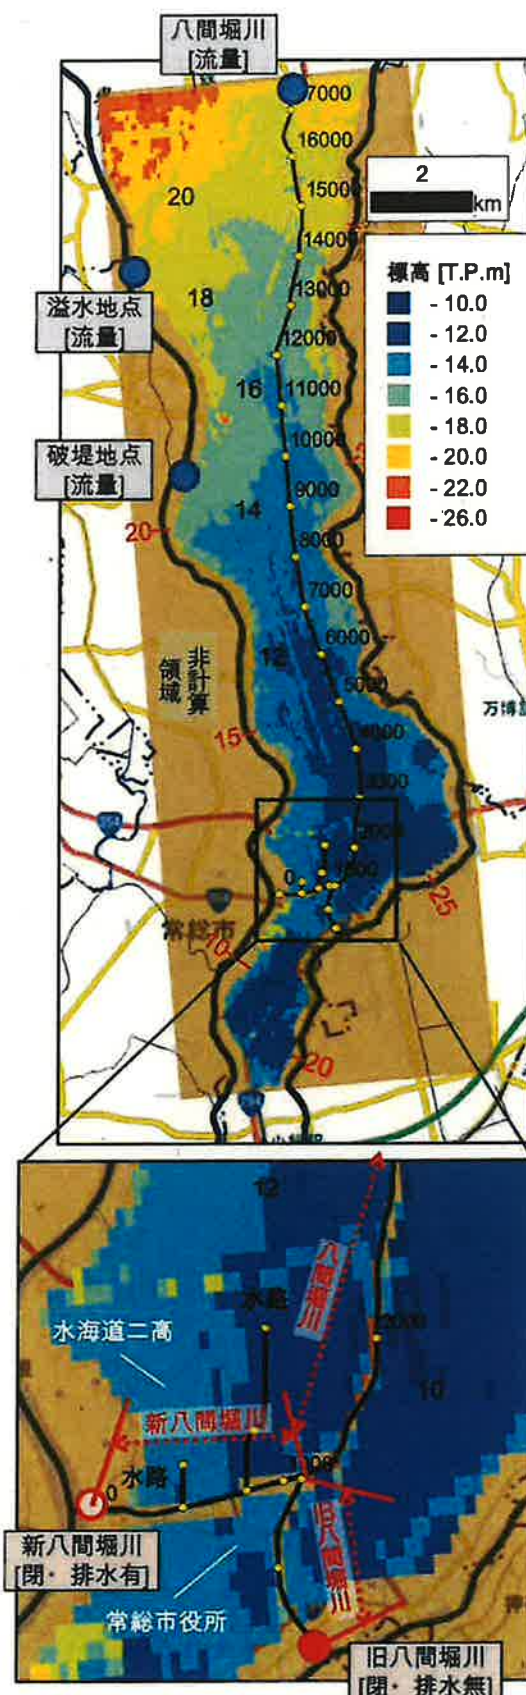
図3.3.4-1 計算対象位置と境界条件

計算対象範囲は図3.3.4-1に示すように、実績氾濫域を包含するように南北方向に設定した。2次元計算では、南北方向に100m、東西方向に50mの計算格子を設定した。この計算格子の溢水地点および破堤地点において、境界条件として、図3.3.4-2に示す想定氾濫流量を与えた。なお、本計算で用いる想定氾濫流量は、鬼怒川鎌庭地点の水位ハイドロを溢水、破堤地点の痕跡水位に適合するよう引き伸ばした水位ハイドロに基づいており、その総量は約4400万 $m^3$ であり、3.3.2において示した佐山らの検討結果とよりもやや大きい。この想定氾濫流量は、氾濫域の浸水深の計算値が観測値に適合するように調整されたが、この流量の妥当性については、別途議論が必要であることに注意されたい。溢水は実際には25.35kと24.75k地点で発生したが、ここでは25kにまとめて設定した。地盤高には、国土地理院の5mDEMを元に、その計算メッシュ内平均値を与え、幹線道路部および鉄道部については盛土を考慮し、メッシュ内の最大値から40cm減じた値を入力した。粗度係数については、市街地部とその他に分けてそれぞれ0.12、0.08 [ $m^{1/3}$ ]を与えた。

1次元計算では、考慮する河道・水路網の位置は図3.3.4-1に示す通りであり、八間堀川、旧八間堀川、および新八間堀川に接続する水路2本を考慮した。境界条件としては、上流端に簡易流出解析値を参考に20 [ $m^3/sec$ ]の流量を与え、新・旧八間堀川それぞれの下流端を閉条件とし、新八間堀川下流端には、国交省資料<sup>4)</sup>を参考に、図3.3.4-3に示すように、八間堀川排水機場の排水量を与えた。当資料によれば、排水機場の稼働時間としては、9/10 2時から稼働開始し、鬼怒川の水位上昇により13時～22時30分の間は停止を余儀なくされている。なお、計算期間外となるが、9/11 8時より新八間堀川下流端は開放されている。計算入力断面における河床高・左右岸の高さについては、VRS方式RTK-GNSS (Trimble社、R4もしくはR6) を用いて現地標高測量したデータに基づいて得られた図3.3.4-4に示す結果を設定値として入力した。八間堀川の堤防高は、新八間堀川部分を含む鬼怒川合流点から7kmまでは概ね14[T.P.m]であり、そこから緩やかに高くなるが、石下市街地付近では一部低い箇所もある。旧八間堀川の堤防高は新八間堀川より低く概ね13 [T.P. m]となっている(図面略)。粗度係数には、一律に0.035 [ $m^{1/3}$ ]を与えた。新八間堀川と他水路の接続について、聞き取り調査の結果を踏まえ、旧八間堀川、水路とも水門・樋管を開条件

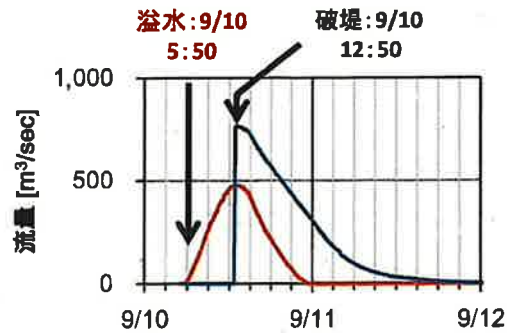
図3.3.4-2 溢水地点・破堤地点における想定氾濫流量

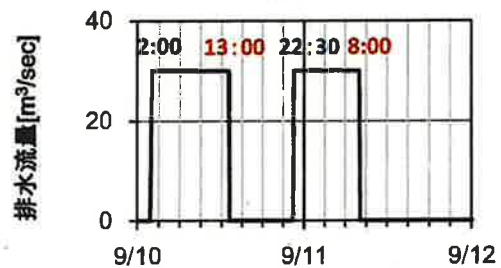
図3.3.4-3 八間堀川排水機場における排水量の設定値

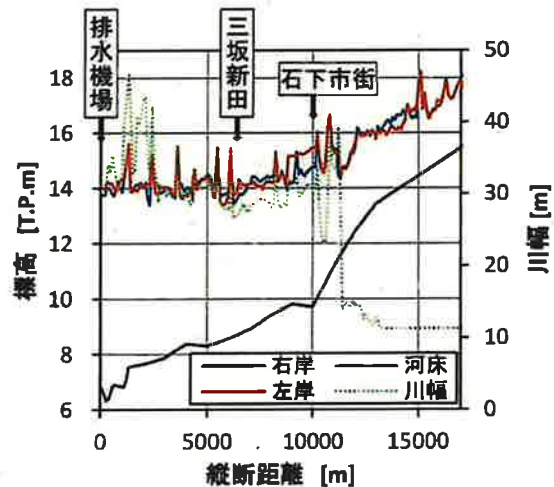
図3.3.4-4 八間堀川の堤防高と河床高、川幅

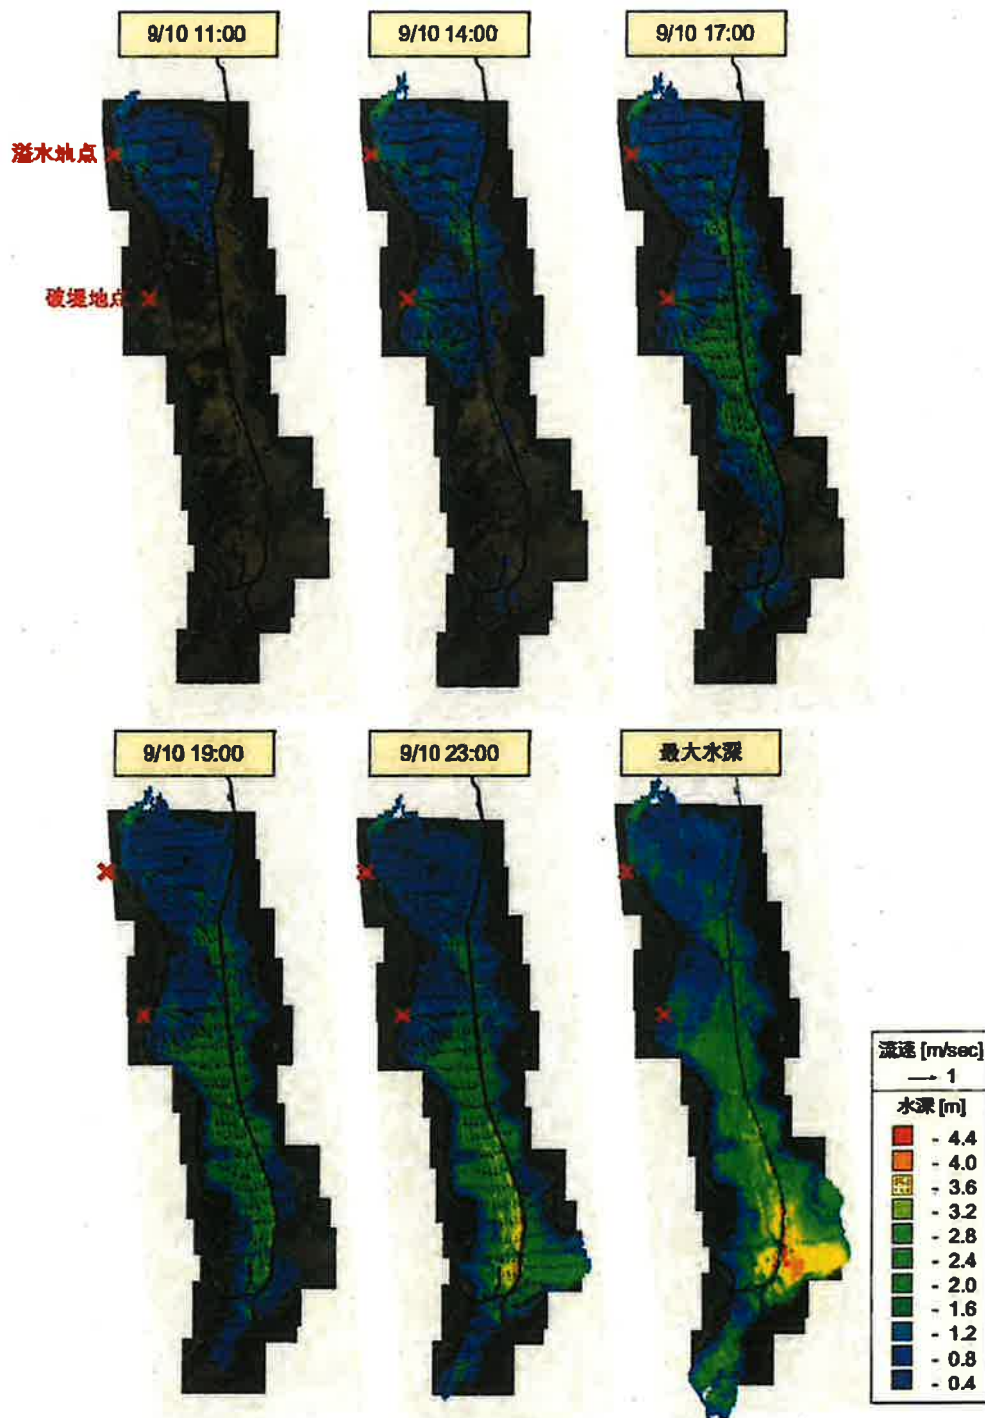
図3.3.4-5 浸水深分布の解析結果

図3.3.4-5に解析結果による水深、流速の空間分布を示す。まず、図3.3.4-5 左上の9/10 11:00の段階を見ると、若宮戸からの溢水が、石下市街の自然堤防の縁辺を沿う

ように流下、八間堀川右岸に到達し、八間堀川への流入が開始されようとしていることが分かる。次に、同日14:00の段階では、破堤部からの氾濫流も八間堀川右岸に到達し、若宮戸からの氾濫流と合流した様子が見える。

また、若宮戸からの氾濫流は八間堀川に流入、さらに左岸側に越水している。一方、南の水海道地区を見ると、新八間堀川に接続した水路や旧八間堀川から僅かに浸水が生じている。この段階で洪水本体は到達しておらず、八間堀川を介した早期の浸水現象が発生したことが示唆される。続いて、17:00の段階では、洪水本体が八間堀川右岸側の堤防に沿うように流下している。八間堀川の左岸側・右岸側で浸水深が大きく異なっていることから、八間堀川の堤防により氾濫域における氾濫形態も大きく影響を受けていることが分かる。水海道市街地においては、浸水域が緩やかに拡大している。19:00においては、洪水本体が水海道市街地にほぼ到達している様子が見える。この段階では依然として八間堀川右岸側のほうが水位が高く、最大浸水深を記録した平町付近（図3.3.1-3）では、北側からと、旧八間堀川経由の南側からも氾濫が迫っている様子が伺える。23:00の段階では、平町付近一帯が浸水している。一方、自然堤防上の東町では、この段階でも浸水していない。

図3.3.4-5右下の最終的な最大浸水深分布を見ると、観測された痕跡浸水深分布（図3.3.1-3）と対応し、八間堀川右岸側で浸水深が大きく、左岸で小さい傾向が示される。

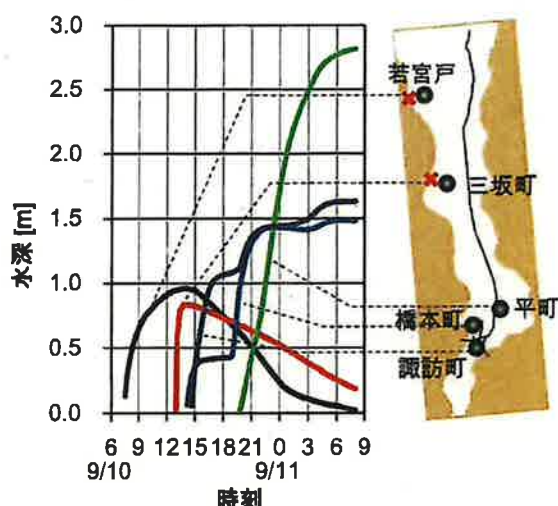
図3.3.4-6 2次元計算領域における解析水深の時系列変化

図3.3.4-6には、2次元氾濫計算領域における水深の時系列変化を地点別に示す。図3.3.4-5でも確認された、水海道地区における初期浸水が現れており（橋本町、諏訪町、それぞれ青、紫線）、14時頃から浸水が開始し、一旦急激に上昇した後水深の増加が緩やかになっている。その後、洪水本体の到達とともに、さらに水深が増加している。平町（緑線）においては、浸水時刻が水海道地区に比べて遅れ、9/11未明から明け方にかけて水深が増

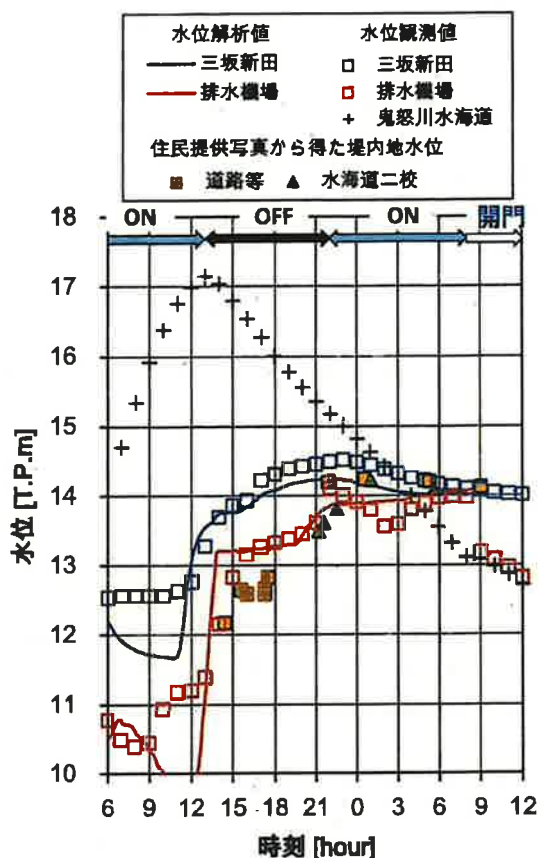
図3.3.4-7 八間堀川（三坂新田、排水機場）と鬼怒川、水海道市街地（水海道二校）における観測水位および計算水位
