1. 鬼怒川における治水事業の推移
2. 本件水害について
3. 国家賠償法2条1項の責任について

## 1-1. 鬼怒川流域における治水事業の変遷(平成27年9月まで)

# 1-2. 鬼怒川の歴史等（主な治水対策の全体図）

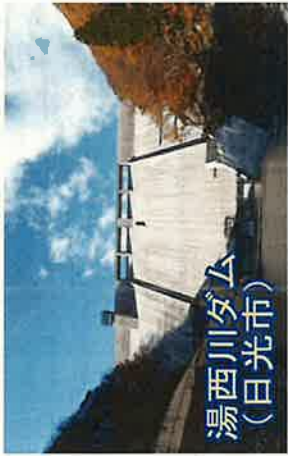
| ダム名 | 湯西川ダム |
| 完成年 | 平成24年 |
| 型式 | 重力式コンクリートダム |
| 洪水調節量 (m³/s) | 810 |
| 集水面積 (km²) | 102.0 |
| 湛水面積 (km²) | 1.98 |
| 管理 | 国土交通省 |

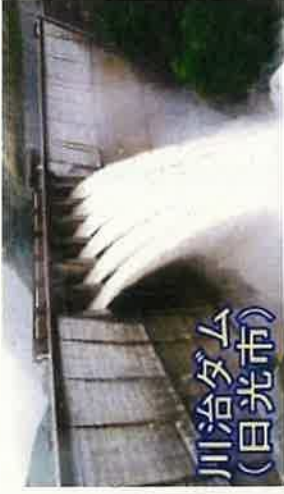
| ダム名 | 川治ダム |
| 完成年 | 昭和58年 |
| 型式 | アーチ式コンクリートダム |
| 洪水調節量 (m³/s) | 1,400 |
| 集水面積 (km²) | 323.6 |
| 湛水面積 (km²) | 2.2 |
| 管理 | 国土交通省 |

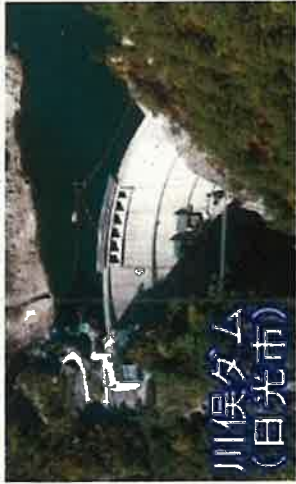
| ダム名 | 川俣ダム |
| 完成年 | 昭和41年 |
| 型式 | アーチ式コンクリートダム |
| 洪水調節量 (m³/s) | 1,000 |
| 集水面積 (km²) | 179.4 |
| 湛水面積 (km²) | 2.59 |
| 管理 | 国土交通省 |

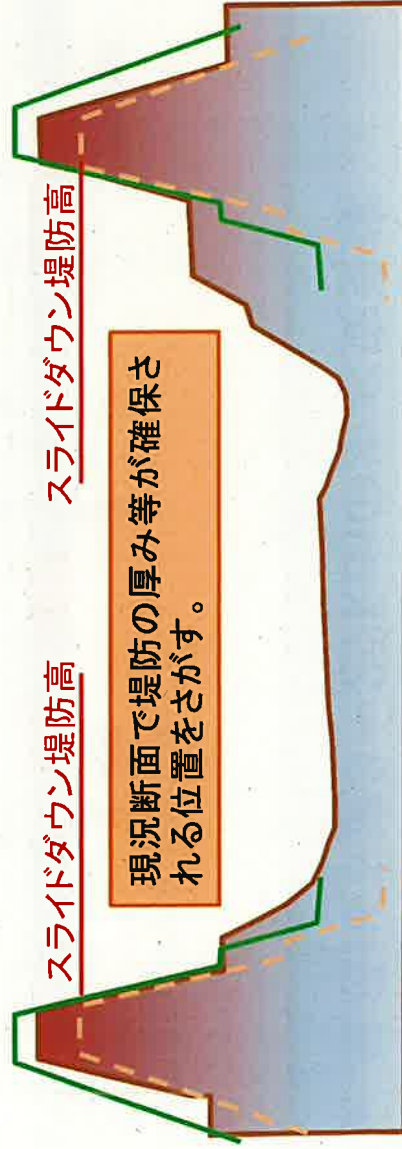
### ◆スライドダウン堤防高

堤防の高さ・厚みが不足している場合、堤防が壊れる危険性が高い。

堤防は、計画高水位以下の水位の流水の通常の作用に對して安全な構造とすることを目標として設計される。

現況断面で堤防の厚み等が確保される位置をさがす。

現況断面の堤防内に計画断面が入るように、移動(スライド)させる。  
移動後の計画堤防の天端の高さを「スライドダウン堤防高」という。

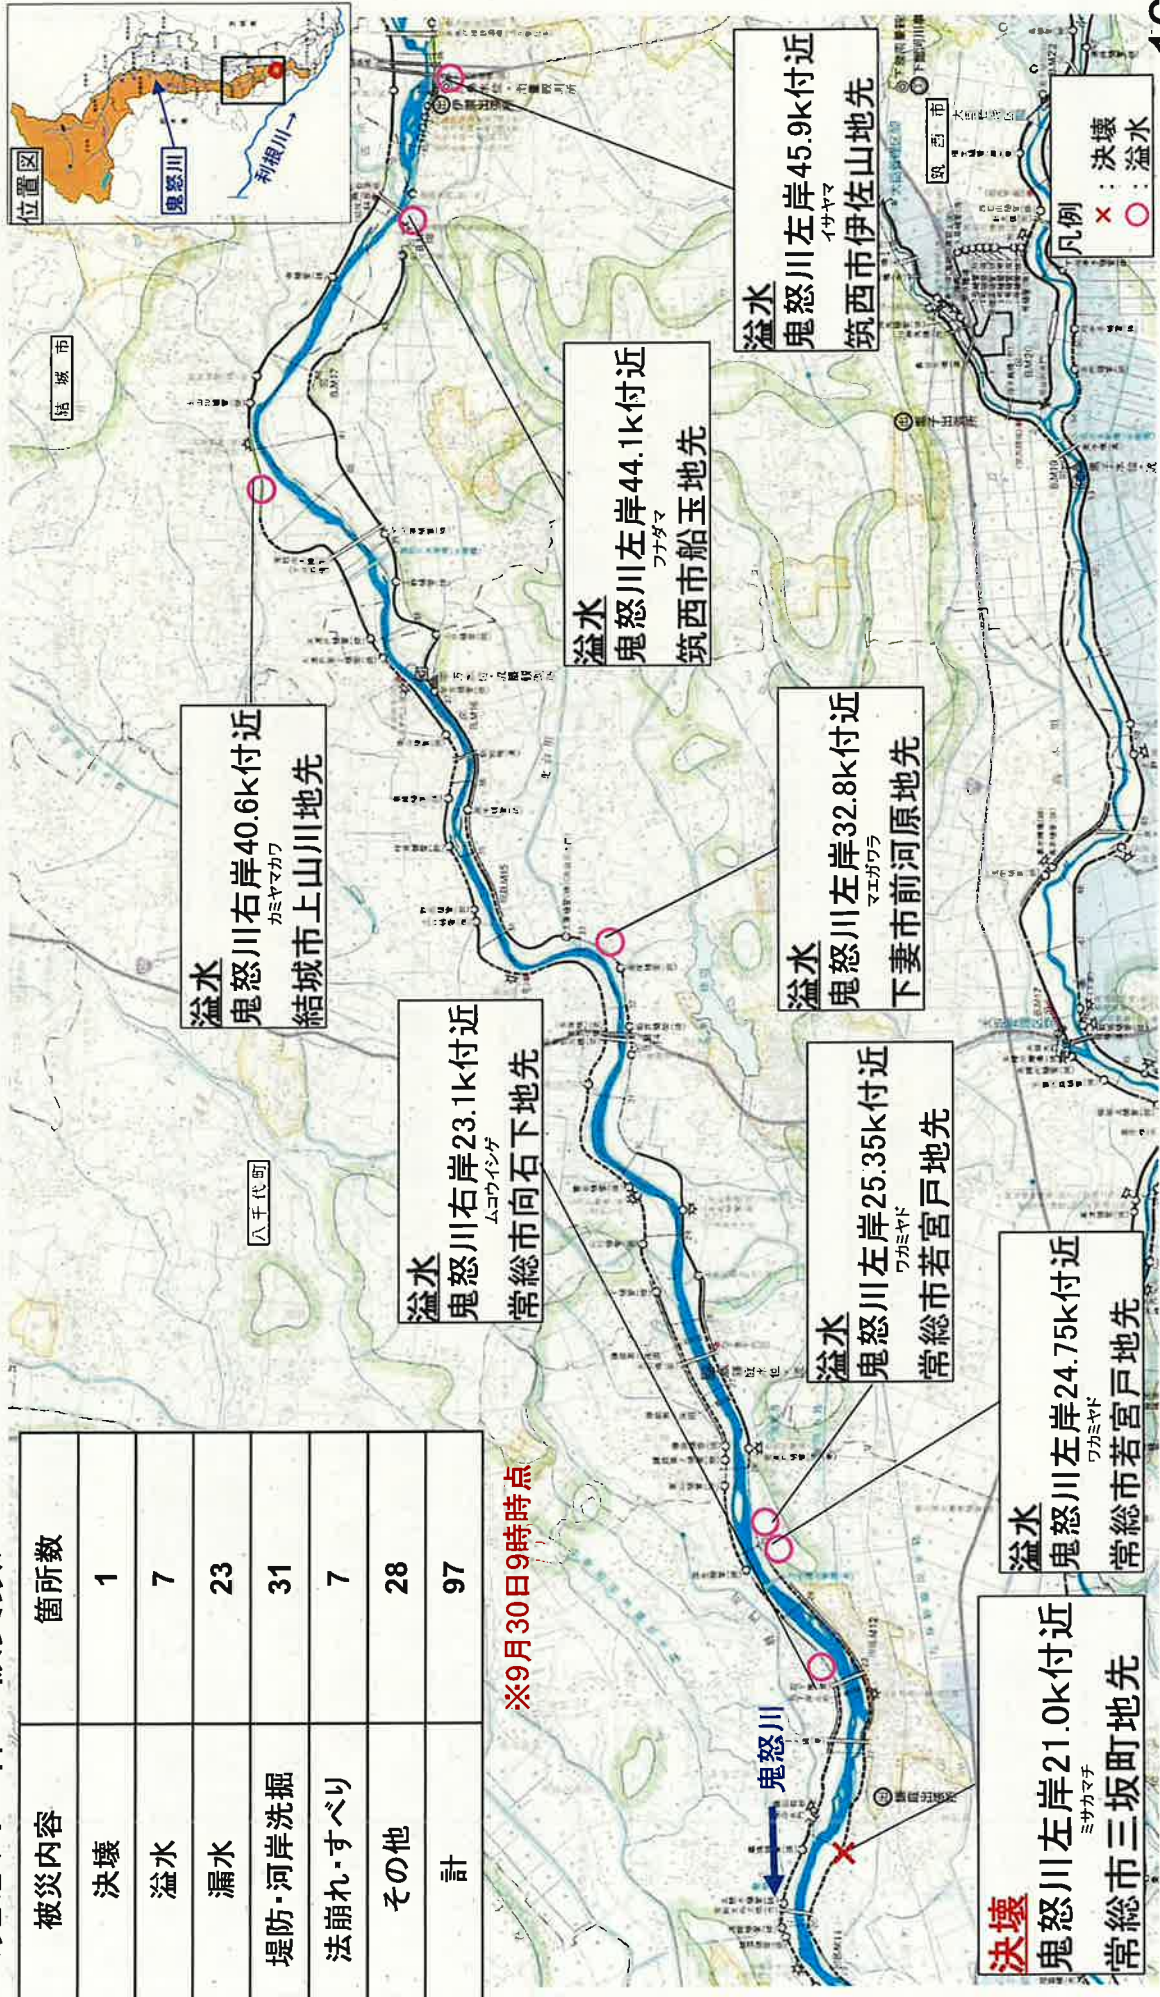
乙19・31ページ

■ 流下能力を上回る洪水となり、7カ所で溢水し、常総市三坂町地先で堤防が決壊しました。(平成27年9月10日12:50頃)  
※関東地方の国管理河川の決壊は、昭和61年の利根川水系小貝川以来、29年ぶりです。
