船 舶 事 故 調 査 報 告 書

## 2 漁船第五十八寿和丸沈没

船種 船名 漁船 第五十八寿和丸  
漁船登録番号 FS1-758  
総トン数 135トン

事故種類 沈没  
発生日時 平成20年6月23日 13時50分ごろ  
発生場所 千葉県銚子市犬吠埼東方沖350km付近  
(概位 北緯35°25.5′ 東経144°38.6′)

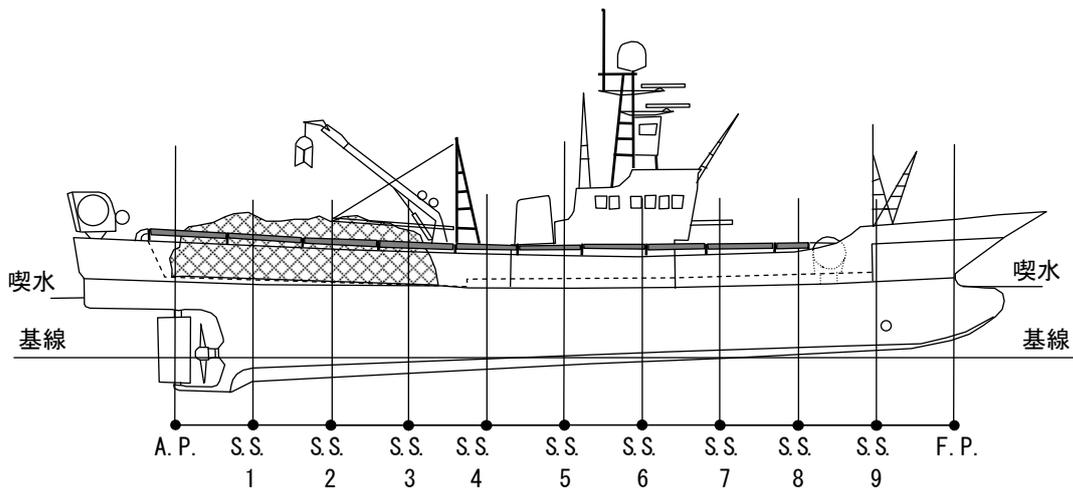
図 2.9-2

出会角が 90°（横波）では、S.S. 1 $\frac{1}{2}$ ～S.S. 7（図 2.9-2 参照）付近にかけての比較的全く広い範囲で、海水打ち込み確率が 1/100 以上となり、出会波 100 波に 1 波以上の頻度で海水打ち込みの発生が予測され、出会角が 180°（向波）では、S.S. 4 付近の船体中央で比較的高い海水打ち込み確率が予測された。

以上から、本船は、本事故発生当時、右舷前方から波を受ける態勢であった際、右舷前方からの波が船体右舷中央の S.S. 4 付近から暴露甲板上に打ち込んだ可能性が高い。

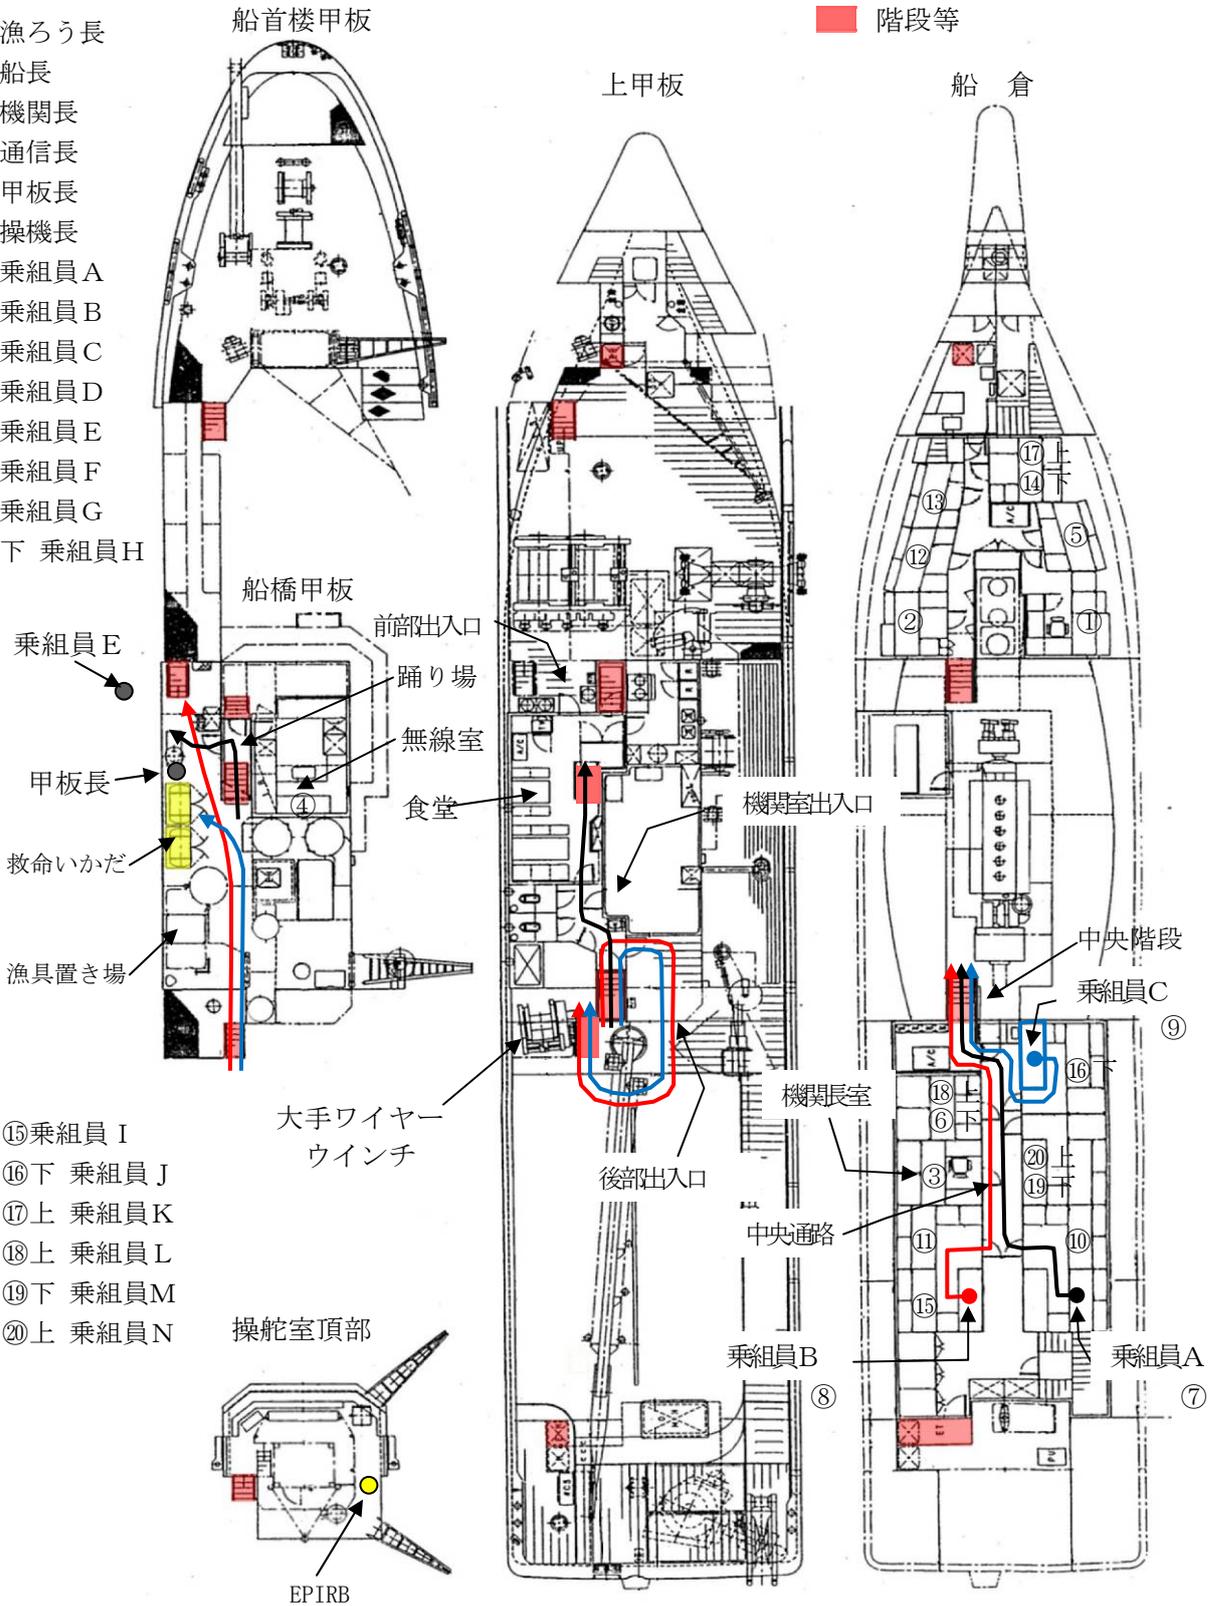
# 付図4 脱出状況

本船が転覆し、甲板長、乗組員A、乗組員B、乗組員C及びもう1人の乗組員（以下「乗組員E」という。）は、本船の右側の海面に投げ出されたが、このとき乗組員A、乗組員B及び乗組員Cから見える船底左舷側に損傷等異常はなかった。

なお、乗組員の居室は、上甲板下に前部居住区及び後部居住区があり、前部居住区の各舷に3室計6室（定員7人）、後部居住区の各舷に3室計6室（定員16人）設けられており、各乗組員の居室及び寝台は付図4のとおりであった。

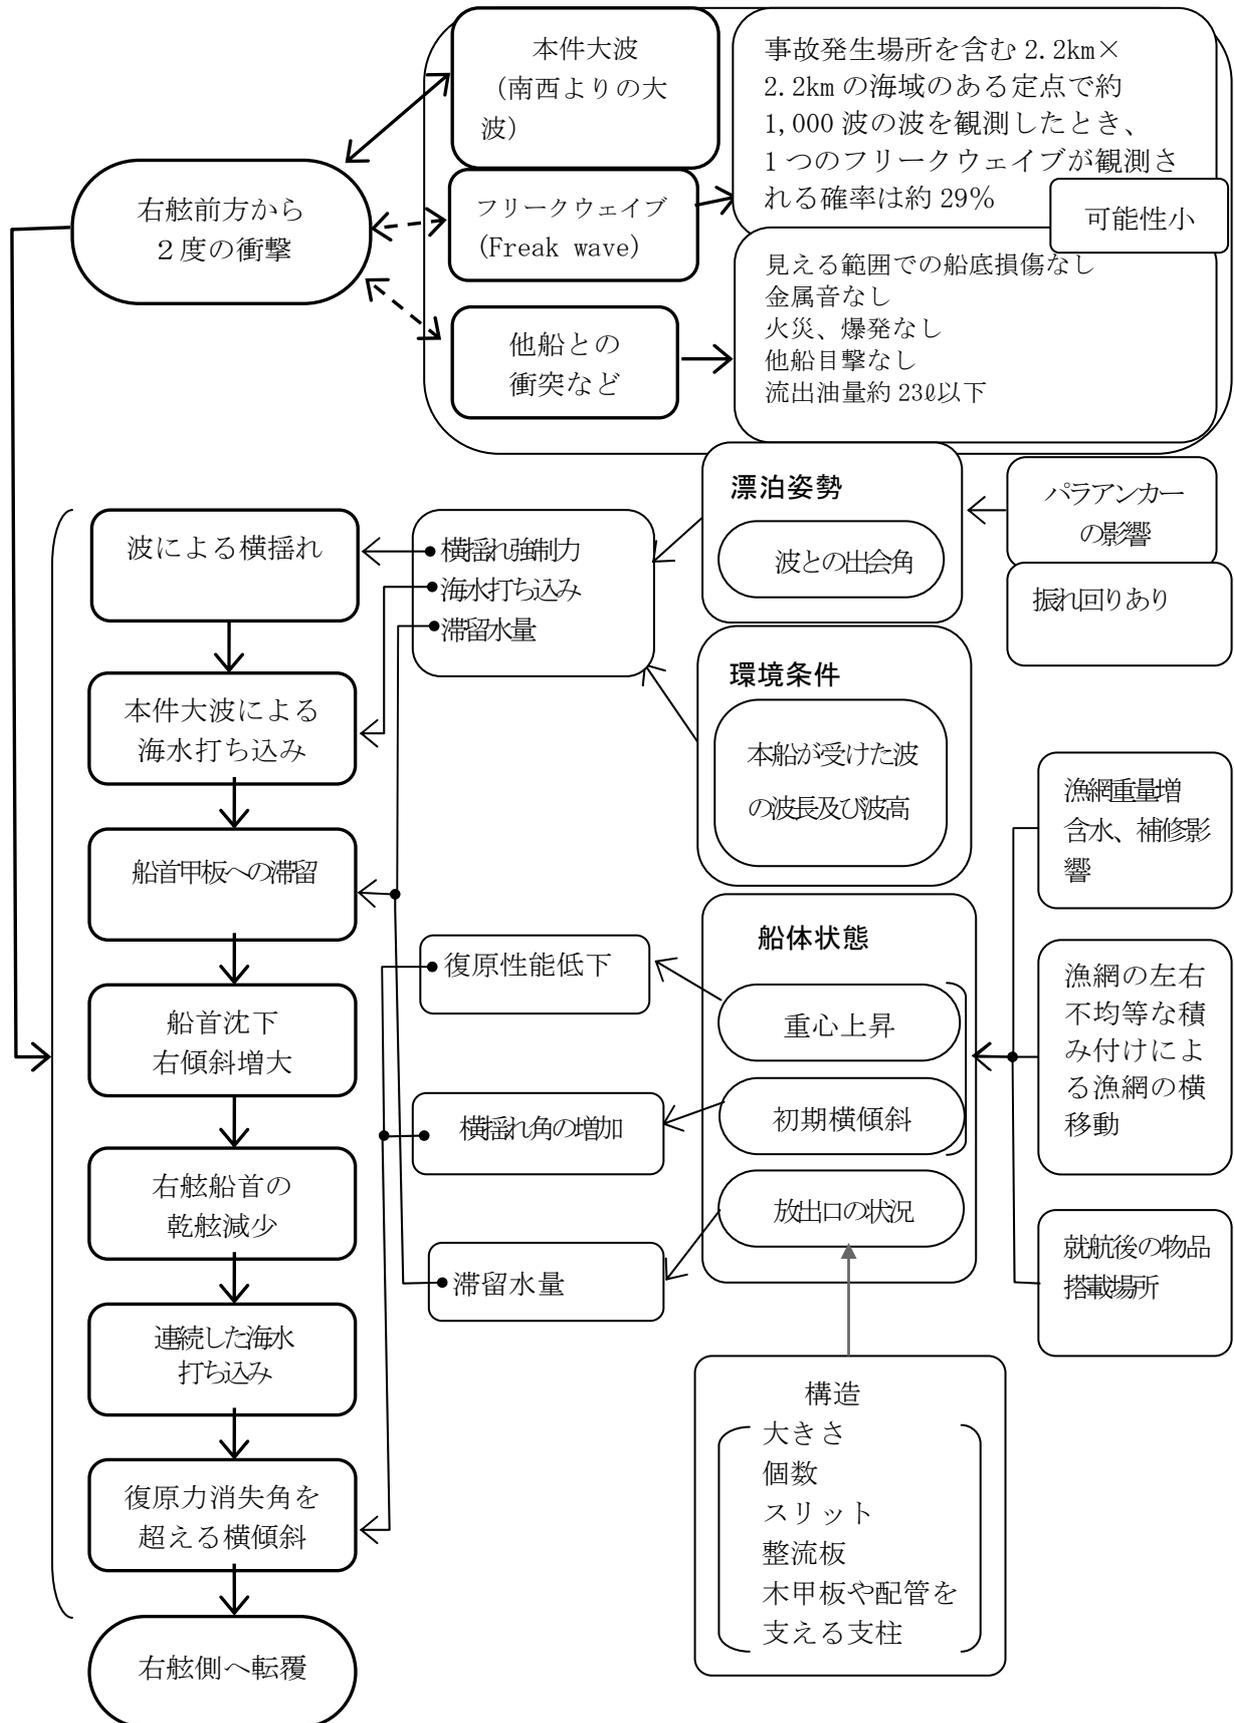
付図6 転覆に至る経過と要因

- (1) 本船は、暴露部にある、操舵室左舷後部出入口の扉、前部出入口の扉及び後部出入口のスライドドアが開放され、船内にある、無線室左舷側階段踊場出入口の扉、前部船員室に通じる階段の扉、後部船員室に通じる階段の扉及び後部船員室の各居室出入口の扉が開放されていた。また、機関室に通じる出入口の扉が開放されていた可能性があり、前部出入口及び後部出入口からの浸水が進んだ状態で転覆した。
- (2) 本船は、転覆後、上記(1)の暴露部の出入口に加え、換気用の通風筒等から海水の流入が進むとともに船首方に傾斜し、転覆前に後部居住区や機関室に浸水して滞留した海水が次第に前部居住区及び船首倉庫に移動し、船首方への傾きが増した。
- (3) 本船は、後部出入口が開放されていたことから、海水が再度流入して船首方への傾きが更に増すとともに沈下量が増加し、船首から沈没した。
- (4) 本船は、転覆した際、船内に滞留水があったと想定して計算すると、最短約8分で沈没に至った。
- (5) 本船は、船体内部の火災や爆発又は外力による船体外板の損傷からの浸水については、火災や爆発はなかったという本船乗組員の口述、本事故発生後に他船を目撃していなかったものと考えられること、転覆後、見える範囲では船底に損傷がなかったという本船乗組員の口述、燃料等の流出量が約15～230と推定されたこと、及び上記(4)のとおり損傷を想定しない場合でも最短約8分という短時間で沈没する計算結果が出たことから、可能性は排除されるものと考えられる。

- (1) 漁網が補修や海水等を含むことにより重量が増加すること、及び漁具、ロープ類等を操舵室天蓋等に積載することにより、船体の重心が上昇すること
- (2) 漁網を左右不均等に積み付けることにより、船体が動揺した際、漁網が横移動し、船体に初期横傾斜が生じること
- (3) 放水口の機能が阻害されないよう、木甲板や配管を支える支柱などの配置や構造に留意し、漁具、ロープ類等を放水口周辺に搭載しないこと
- (4) 荒天により操業を中止する等の状況でパラ泊を行う場合には、船長等の操船について知識及び経験を有する者が船橋当直を行い、海水の打ち込みや船体傾斜の状況、風浪の監視を行うとともに、主機関を直ちに使用できる状態とし、海水の打ち込みの可能性がある場合には、海水の打ち込みを防止する船体姿勢の調整に努めること、また、船体姿勢の調整が困難な場合や気象、海象の悪化が予想される場合には、パラ泊を中止して避難する等の措置を取ること

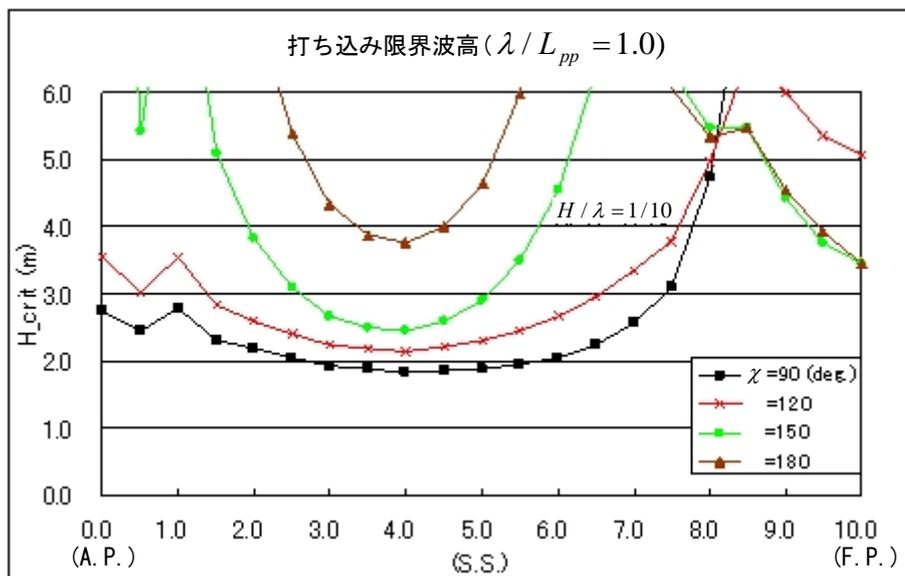
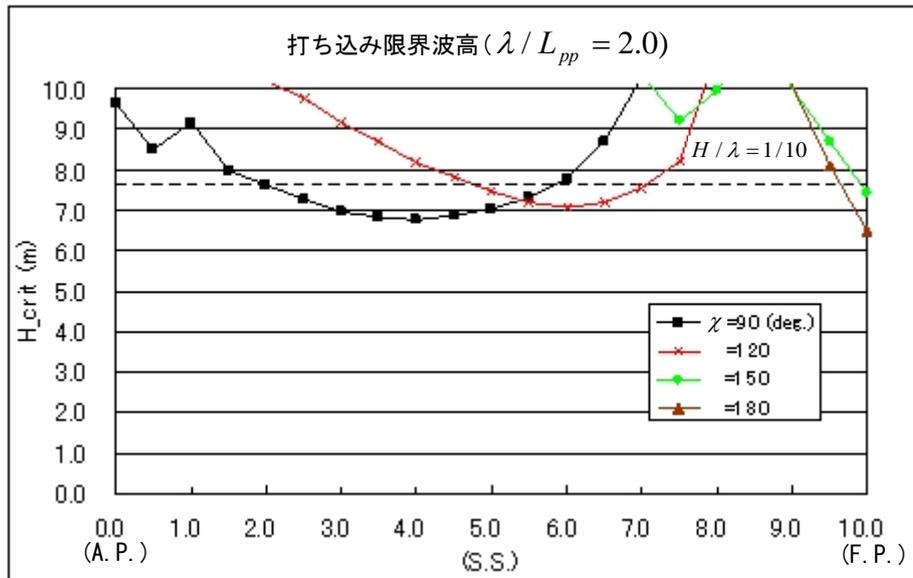
別図 1-1 各横断面位置での打ち込み限界波高

別図1-1に、波長が波長船長比（ $\lambda/L_{pp}$ ）で1.0及び2.0となる場合の各横断面位置での打ち込み限界波高を出会角 $\chi$ をパラメーターとして示す。

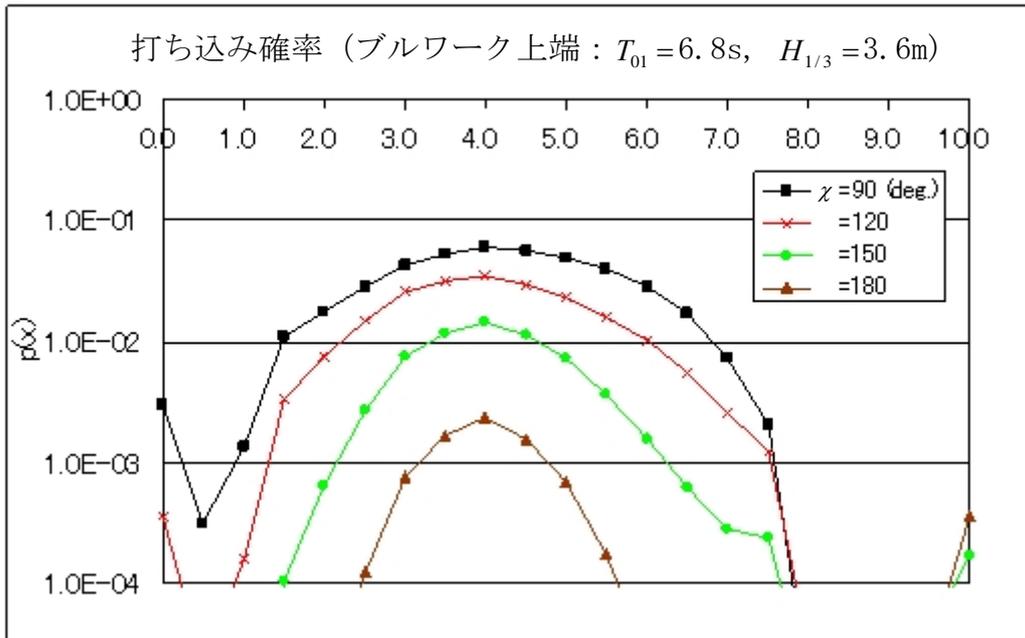
別図 1-3 不規則波中の海水打ち込み確率 (京大防災研波浪データ)

出会角が90°（横波）では、S.S. 1½～S.S. 7（別図1-3参照）付近にかけての比較的広い範囲で、海水打ち込み確率が1/100以上となること、すなわち出会波100波に1波以上の頻度で海水打ち込みが発生すると予測された。

以上から、2.8(3)に記述したように、パラ泊時に右斜め前方から風と波を受けることとなる船体挙動、また、右舷前方の舷側に2度の衝撃を受けたことを考慮すると、本船は、本事故発生当時、右舷前方から波を受ける態勢であった際、右舷前方からの波が船体中央のS.S. 4付近から暴露甲板上に打ち込んでいた可能性が高い。

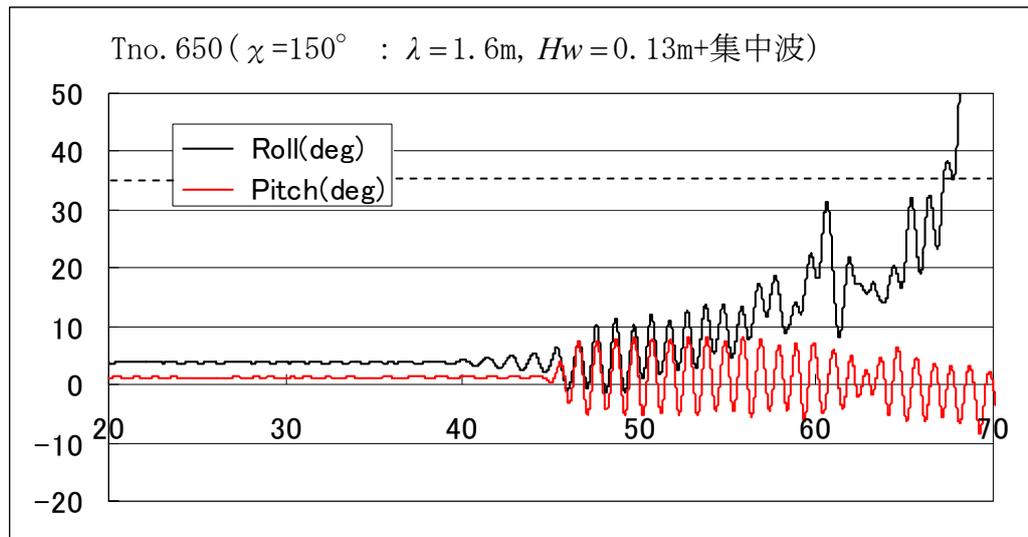
別図 2-1 転覆発生の状況

別図 2-1 に実験で観測された典型的な転覆発生時の船体の横揺及び縦揺の計測データを示す。船体状態は、重心高さ  $KG = 1.10KG_o$ 、初期横傾斜あり、放水口開放であり、波長  $\lambda = 1.6m$  で波高  $H_w = 0.13m$  の規則波に大波に相当する集中波を加えた波を使用した。

一方、縦揺（赤線）の変動の平均は、およそ計測開始後55秒までは、ほぼ初期トリムに対応する角度（船首上げ約 $1^{\circ}$ ）であるが、その後小さくなり始め、計測開始後約60秒の時点から急激に負側（船首下げ）に変化している。

この変化は、船首甲板への打ち込み滞留水の増加に対応するもので、計測中に観測したところ集中波を受けた後、滞留水が急増していた。

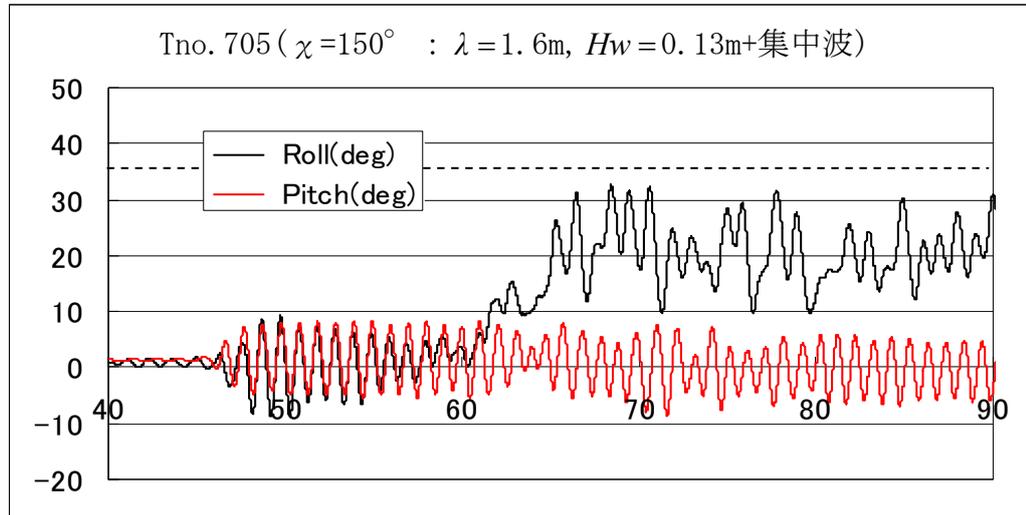
別図 2-2 大傾斜発生状況

別図 2-2 に実験で観測された典型的な大傾斜発生時の船体の横揺及び縦揺の計測データを示す。重心高さと同様の波は上記 a の場合と同一であるが、初期横傾斜はなく放水口が閉塞した状態での計測結果である。

b) 縦揺の変動の平均は、およそ計測開始後 65 秒の時点から急激に負側（船首下げ）に変化し、約 70 秒以降はほぼ一定値になっている。

なお、計測中に観測したところ、大傾斜した状態では、ブルワーク上端が水没し、上甲板の右舷側 1 / 4 程度が常時水面下に没しているような状況であった。

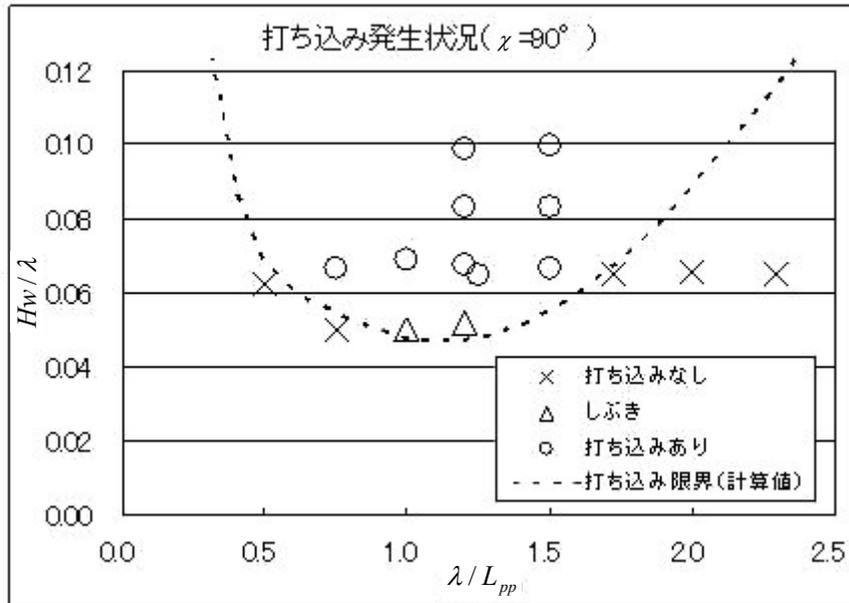
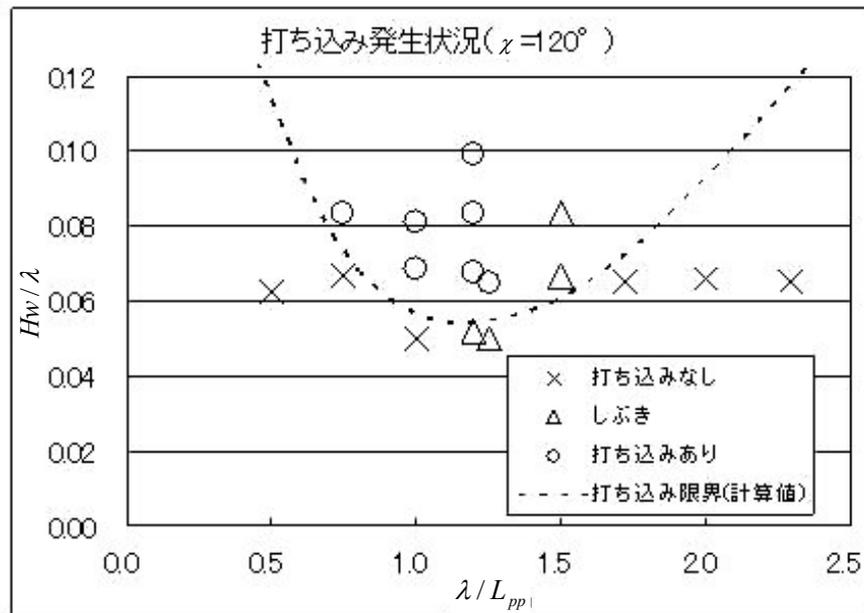
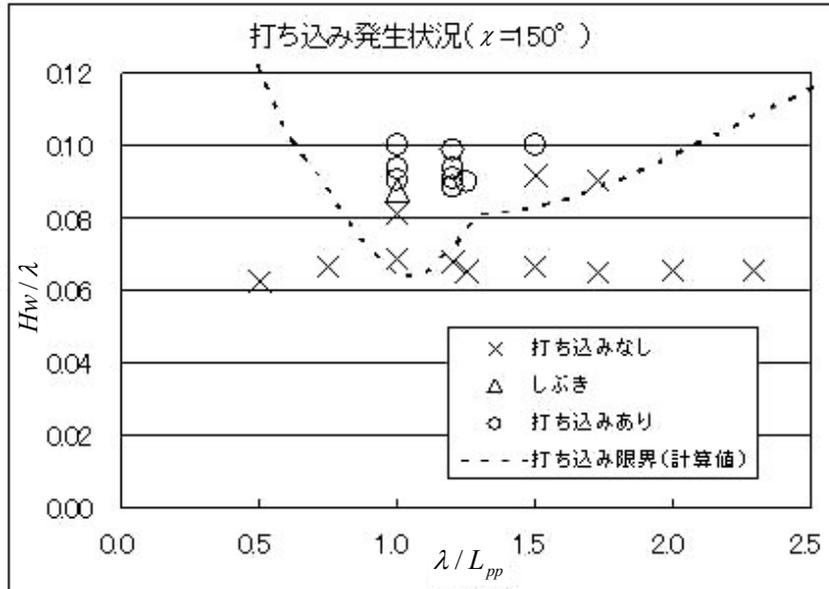
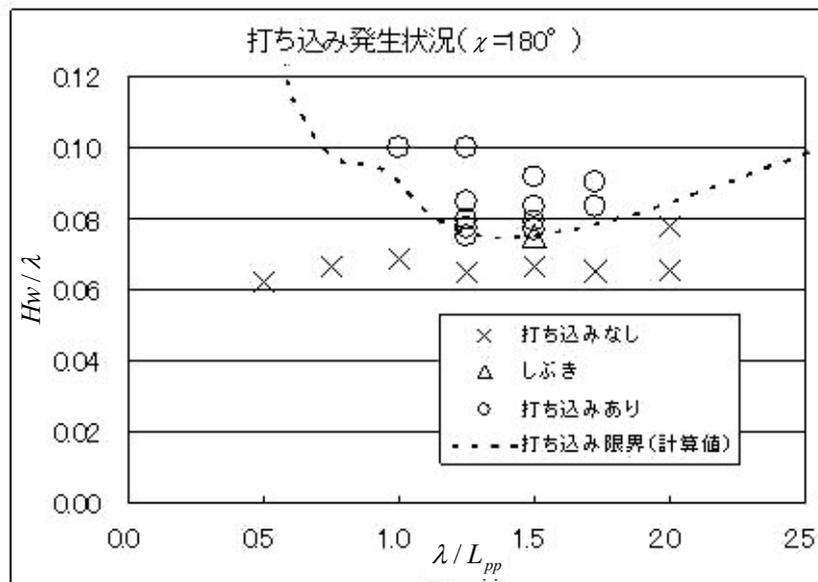
別図 3-1 海水打ち込み発生状況

別図3-1に実験で観測された上甲板への海水打ち込みの発生状況を出会角ごとに示す。それぞれ横軸に波長船長比（ $\lambda/L_{pp}$ ）、縦軸に波岨度（波高波長比： $H_w/\lambda$ ）をとっており、有意な量の海水打ち込みが発生した規則波の波長、波高の組み合わせ（波浪条件）を○、発生しなかった波浪条件を×、しぶき程度の海水打ち込みが発生した波浪条件を△で示している。また、比較のため別添1で述べた理論計算で求めた海水打ち込み限界を点線で示す。

なお、海水打ち込みの発生場所は、 $\chi = 120^\circ$ ではS.S. 5付近であり、別図1-1のシミュレーション計算による海水打ち込み場所とほぼ一致していた。

また、 $\chi = 150^\circ$ の場合には、主に船首楼部から海水が打ち込んでいた。

以上から、本船は、本事故発生当時、右舷前方から波を受ける態勢であった際、右舷前方からの比較的大きな岨度の波（出会角約 $120^\circ$ ）が船体中央のS.S. 5付近から暴露甲板上に打ち込んでいた可能性が高い。

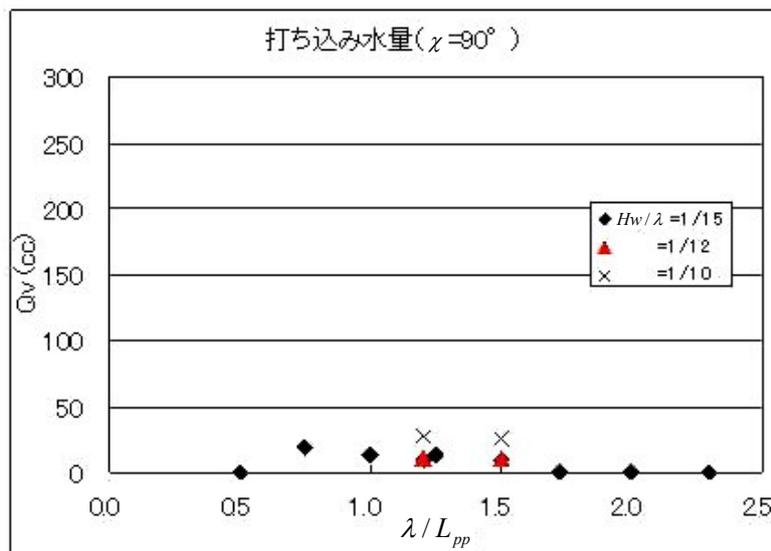
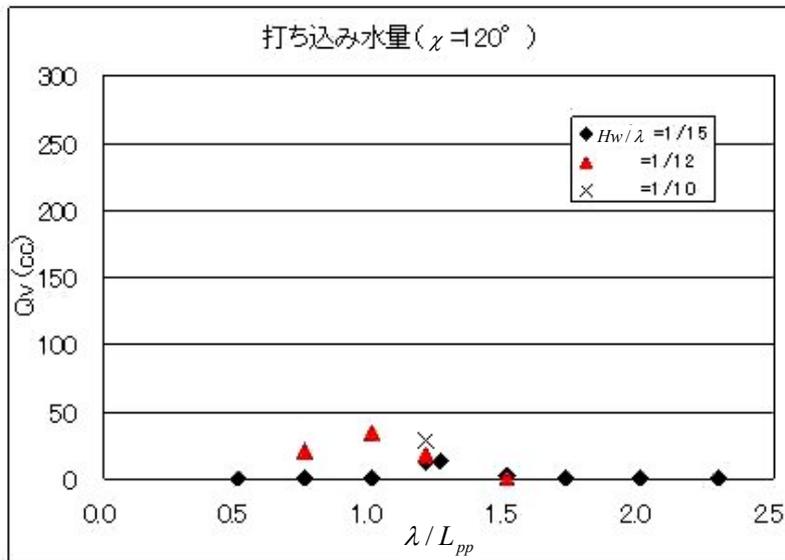
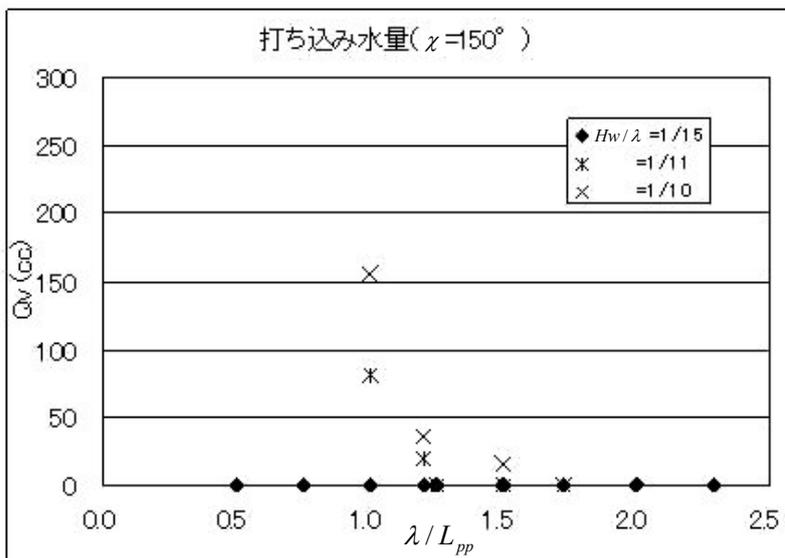
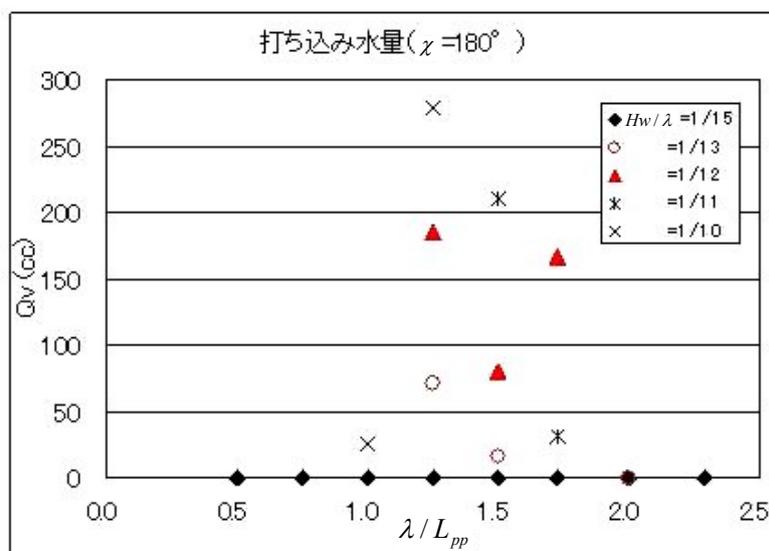
別図 3-2 海水打ち込み 1 回当たりの滞留水量 (その 1)

別図 3-2 及び 3-3 に海水打ち込み 1 回当たりの滞留水量  $Q_v$  の計測結果を出会角  $\chi$  ごとに示す。別図 3-2 は横軸に波長船長比  $\lambda/L_{pp}$  をとって、波岨度  $H_w/\lambda$  をパラメーターとして計測値を示しており、別図 3-3 は横軸に波岨度をとって、波長船長比をパラメーターとして計測値を示している。

本実験で海水打ち込み 1 回当たりの滞留水量が最も多かったのは、 $\chi = 180^\circ$ （向波）で  $\lambda/L_{pp} = 1.25$ 、 $H_w/\lambda = 1/10$  の条件と  $\chi = 150^\circ$ （斜め向波）で  $\lambda/L_{pp} = 1.00$ 、 $H_w/\lambda = 1/10.7$  の条件での計測であり、海水打ち込み 1 回当たりの滞留水量は約 280 cc となった。これを実船スケールに換算すると約  $3.8\text{ m}^3$  となり、海水打ち込み 1 回当たりの滞留水の重量は約 3.9 t と本事故発生時の排水量（430.7 t）の約 0.9% に相当する量であった。

別図 3-2 及び 3-3 から、出会角が大きくなるほど (向波状態に近づくほど)、海水打ち込み 1 回当たりの滞留水量が増加する傾向があることが分かる。

別図 3-2 から、横波や横波に近い状態 ( $\chi=90^\circ$ 、 $120^\circ$ ) に比べて、向波や向波に近い状態では ( $\chi=180^\circ$ 、 $150^\circ$ ) では、波長 (波周期) によって 1 回当たりの滞留水量が変化する度合いが大きいことが分かる。例えば、別図 3-2 で × 印で示した  $\chi=180^\circ$  で  $Hw/\lambda=1/10$  の場合、1 回当たりの滞留水量は、 $\lambda/L_{pp}=1.00$  の場合は約 30 cc であるのに対し、 $\lambda/L_{pp}=1.25$  の場合は約 280 cc と約 9.3 倍になり、波高の違い ( $\lambda/L_{pp}=1.00$  の場合  $Hw=0.16$  m、 $\lambda/L_{pp}=1.25$  の場合  $Hw=0.20$  m) を考慮しても、波長による滞留水量の変化は非常に大きいと考えられる。

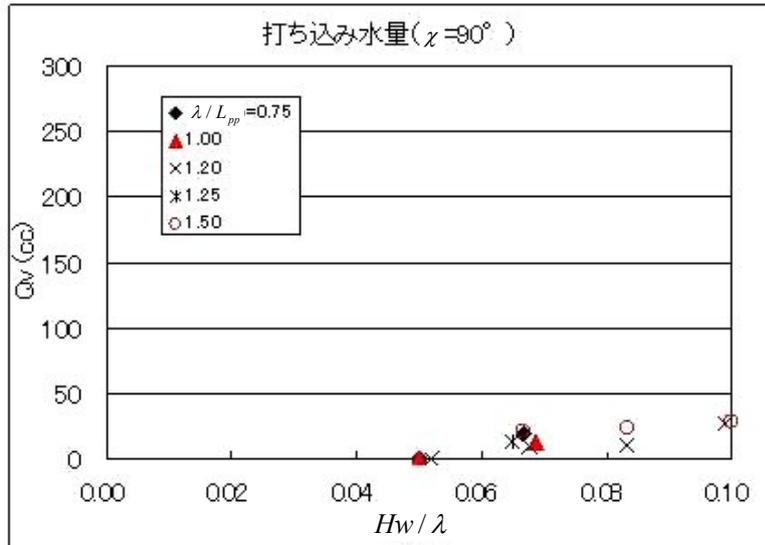
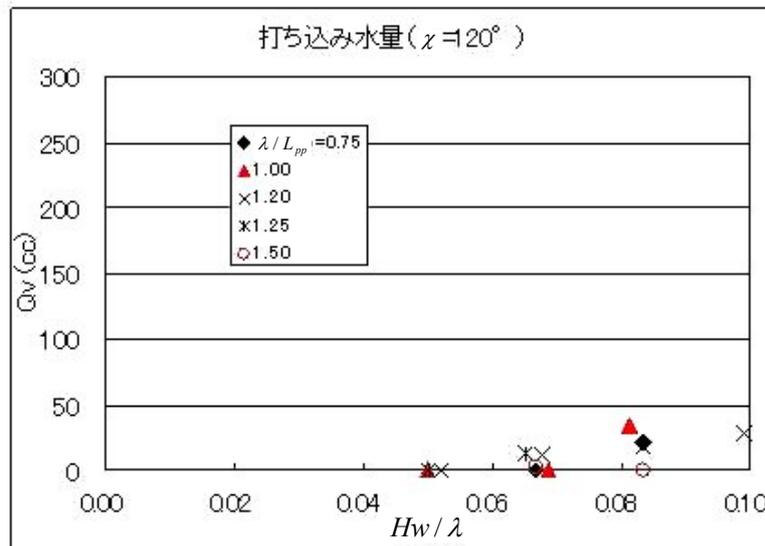
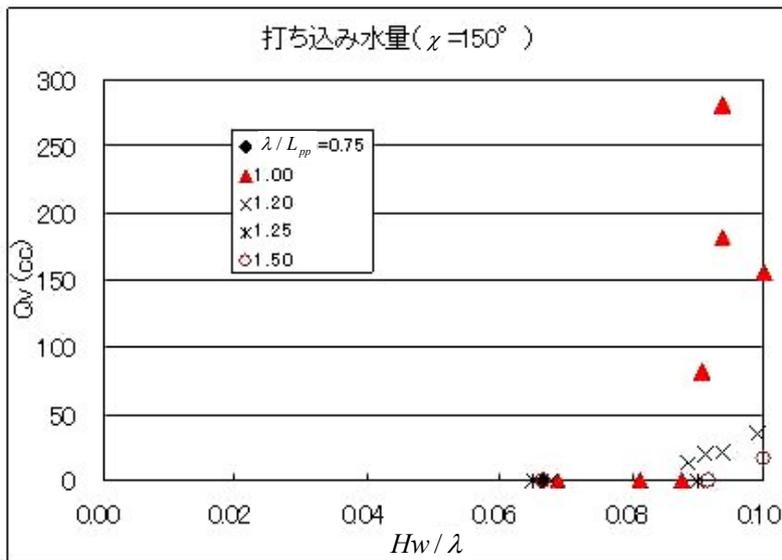
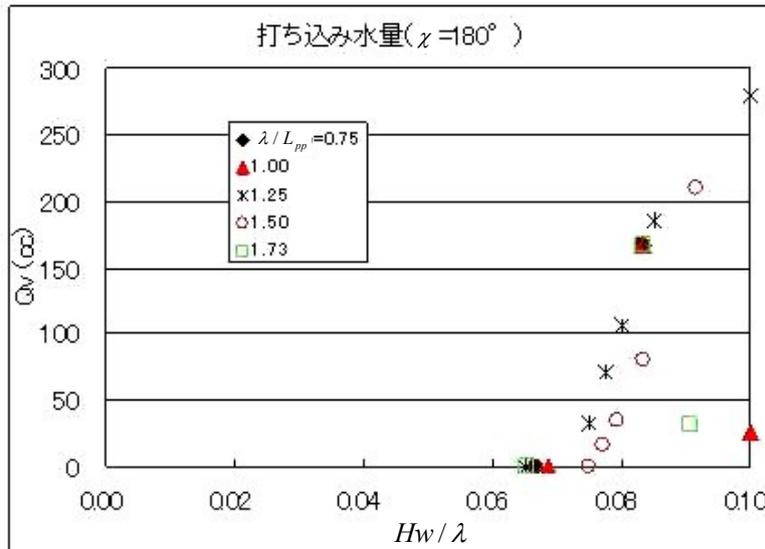
別図 3-3 海水打ち込み 1 回当たりの滞留水量 (その 2)

また、別図3-3の4段目の図で\*印と○印で示した、 $\chi = 180^\circ$ で $\lambda/L_{pp} = 1.25$ 及び $1.50$ の場合や3段目の図で▲印で示した $\chi = 150^\circ$ で $\lambda/L_{pp} = 1.00$ の場合には、波高によって1回当たりの滞留水量が急変することが分かる。

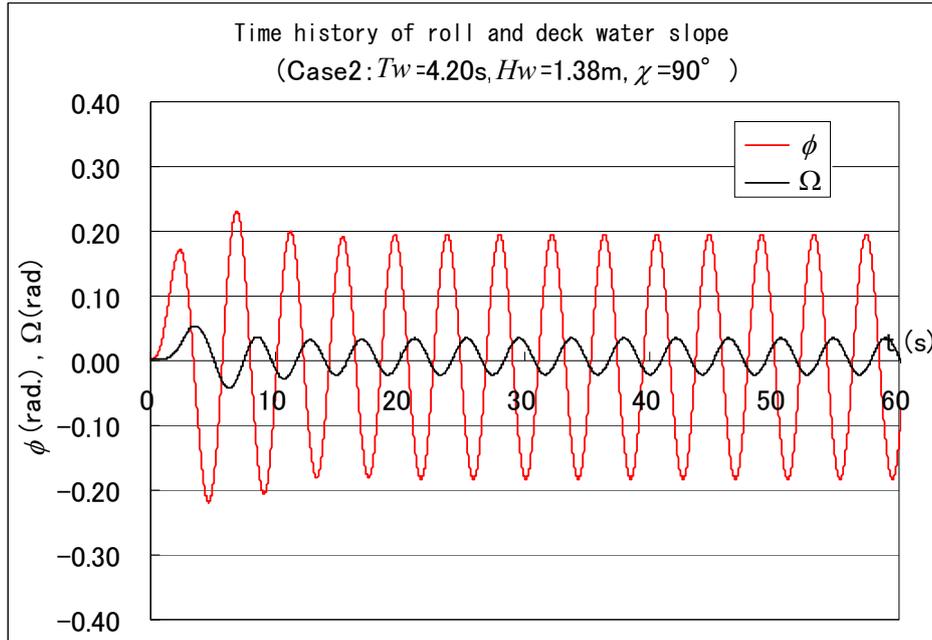
別図 4-3 計算例 (Case2 :  $T_w=4.20s, H_w=1.38m, \chi=90^\circ$ )

別図 4-3 及び 4-4 に、滞留水の甲板上深さ  $d_w$  が 0.100m の状態（ケース 2）の横揺れ角  $\phi$ （赤線）と上甲板に対する滞留水面の傾斜角  $\Omega$ （黒線）の時系列計算結果を示す。別図 4-3 が、波周期  $T_w=4.20s$ 、波高  $H_w=1.38m$  での計算結果であり、別図 4-4 が  $T_w=5.77s$ 、 $H_w=2.60m$  での計算結果である。角度の極性は別図 4-1 に示した座標系のとおりであり、正の横揺れ角は右舷側への傾斜を示す。いずれの計算においても出会角（ $\chi$ ）は  $90^\circ$ （横波）としており、波岨度（波高波長比： $H_w/\lambda$ ）は  $1/20$  となっている。

- a) 上甲板に対する滞留水面の傾斜角の振幅は、横揺れ角の振幅の  $1/4 \sim 1/5$  程度となっていること
- b) 滞留水の固有周期  $T_{fw}$  の  $1/2$  (5.64 秒) より若干長い、波周期  $T_w = 5.77$  秒の場合 (別図 4-4) には滞留水面の傾斜角と横揺れ角との位相差はほぼ  $\pi/2$  となっているのに対し、 $T_w = 4.20$  秒の場合 (別図 4-3) の滞留水面の傾斜角と横揺れ角との位相差は  $\pi/2$  から外れていること
- c) 波周期  $T_w = 5.77$  秒の場合 (別図 4-4) には、船体との連成運動に伴い滞留水の平均傾斜角が平水中とは逆に負の値となっていること、すなわち滞留水が反体舷 (左舷) 側に寄っているが、滞留水量 (8.66 t) は船の排水量 (438.91 t) の 2% 程度であり、横揺の平均のずれは比較的小さいこと

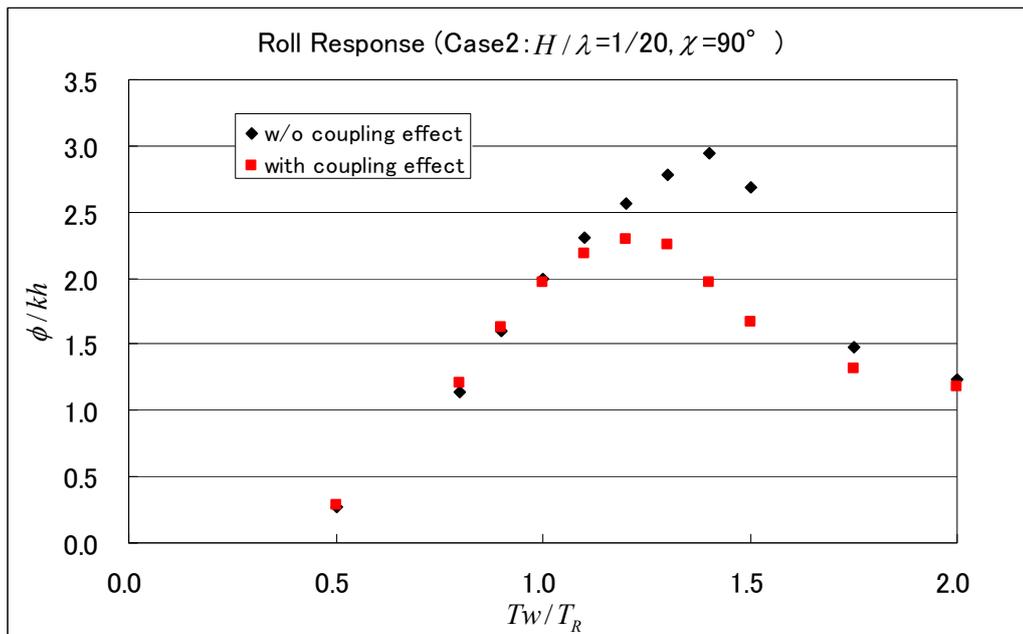
別図 4-5 横揺振幅 (滞留水の連成影響)

滞留水の甲板上深さ  $dw$  が 0.100 m の状態 (ケース 2) について、波岨度 ( $Hw/\lambda$ ) を  $1/20$  一定とし、波周期  $T_w$  を変化させて計算を行った結果を別図 4-5 に示す。横軸は波周期を船の横揺固有周期で無次元化した値 ( $T_w/T_R$ ) を、縦軸は定常状態の横揺振幅  $\phi$  を波傾斜 ( $kh$ :  $k$  は波数、 $h$  は波振幅) で無次元化した値をとっている。■印は滞留水の運動と横揺運動が連成する場合の横揺振幅、◆印は滞留水が移動しないとして連成影響を無視した場合の横揺振幅の計算結果である。

別図 4-5 から波周期が横揺固有周期との比 ( $T_w/T_R$ ) で 1.1 から 1.75

にかけて、滞留水の運動と横揺運動が連成する場合の横揺振幅（■印）は、滞留水が移動しないとして連成影響を無視した場合の横揺振幅（◆印）より小さく、滞留水の運動が減揺効果（別図4-4）を示していることが分かる。一方、波周期が横揺固有周期より短い範囲（ $T_w/T_R < 1$ ）で、滞留水の連成影響で若干横揺振幅が大きくなっていることが分かる。これは、上述した波周期が滞留水の固有周期（11.28秒）の1/2より僅かに短い状態で横揺が助長される場合があることに対応する計算結果（別図4-3）であると考えられる。

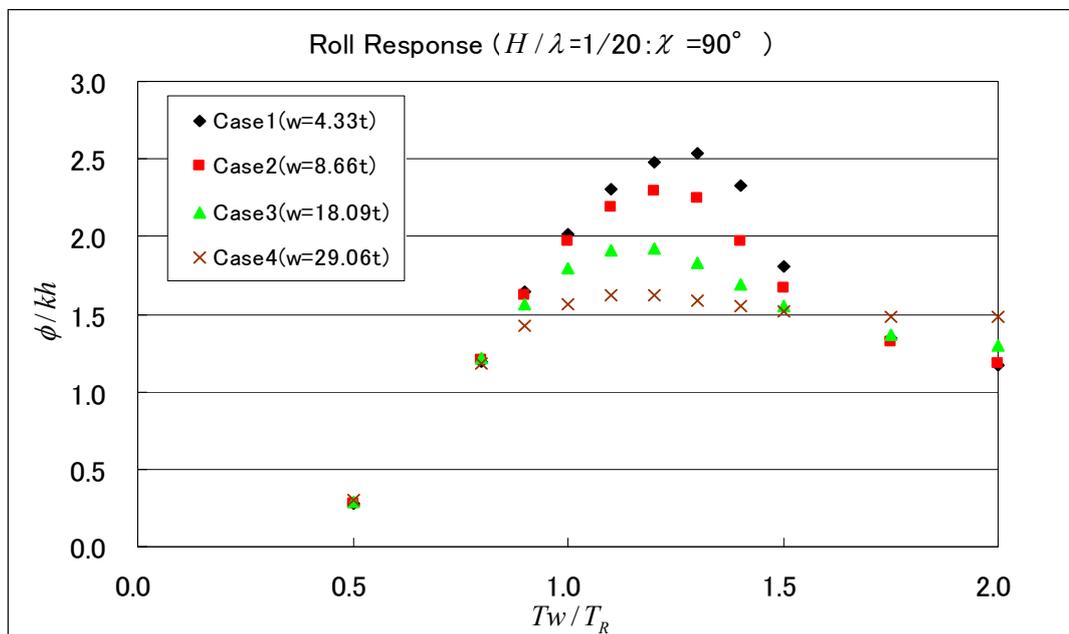
別図4-6 横揺振幅（滞留水量の影響）

本計算において設定した滞留水の全ケースについて、波岨度（ $Hw/\lambda$ ）を1/20一定とし、波周期 $T_w$ を変化させて計算を行った結果を別図4-6に示す。別図4-5と同様に、横軸は波周期を船の横揺固有周期で無次元化した値（ $T_w/T_R$ ）を、縦軸は定常状態の横揺振幅 $\phi$ を波傾斜（ $kh$ ）で無次元化した値をとっている。

別図4-6から、滞留水量の増加に伴い、波周期と横揺固有周期の比 $T_w/T_R$ が0.9~1.5の範囲で横揺振幅が小さくなることが分かる。これは、滞留水の運動が減揺効果を示す場合、その重量が大きくなると減衰モーメントが大きくなるためであると考えられる。また、滞留水量の増加に伴い、応答がピークとなる波周期と横揺固有周期比が小さくなっている。

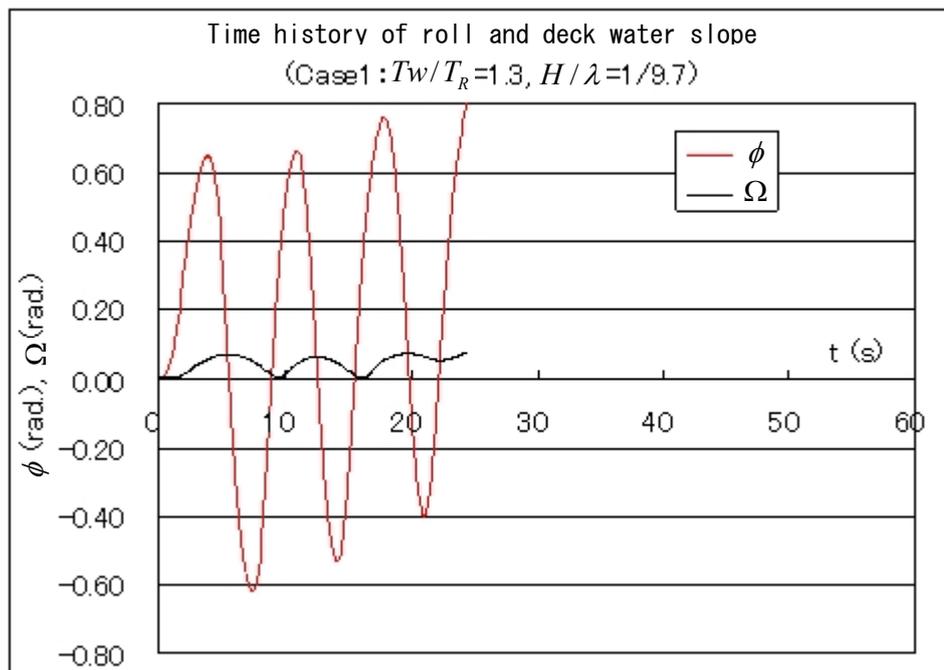
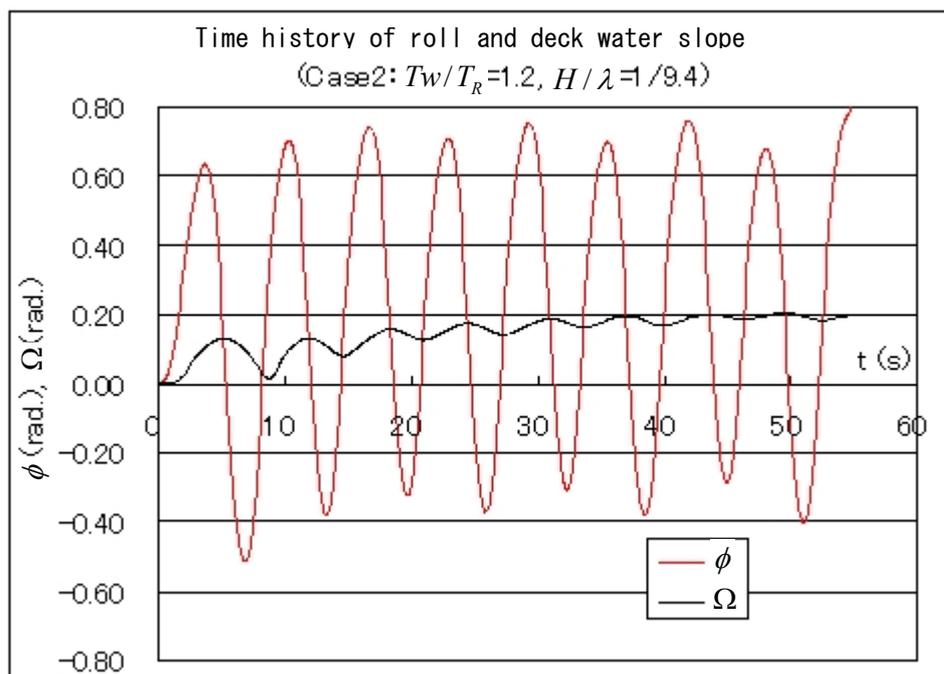
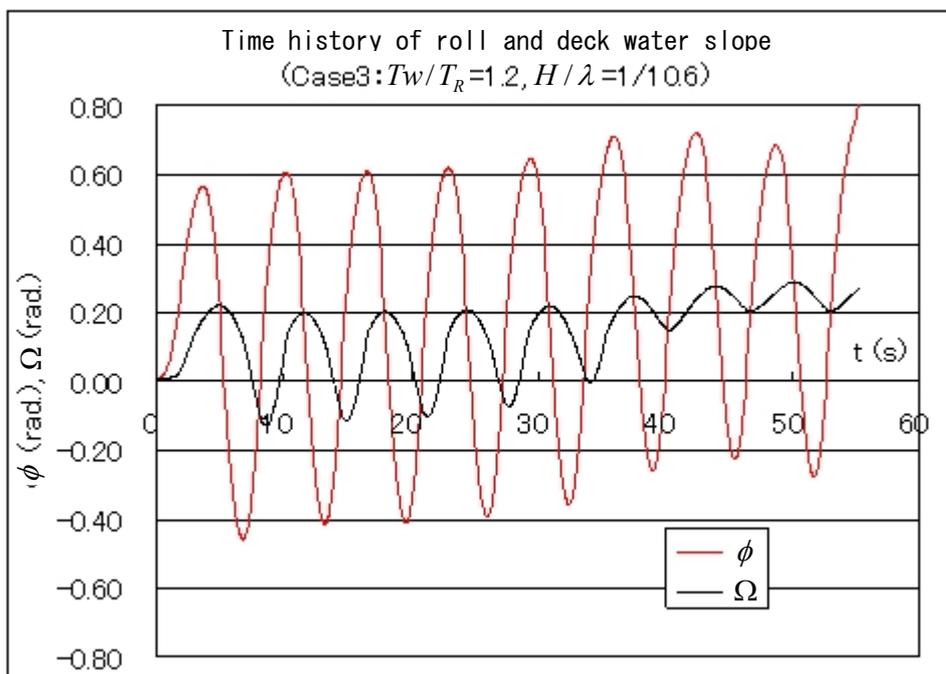
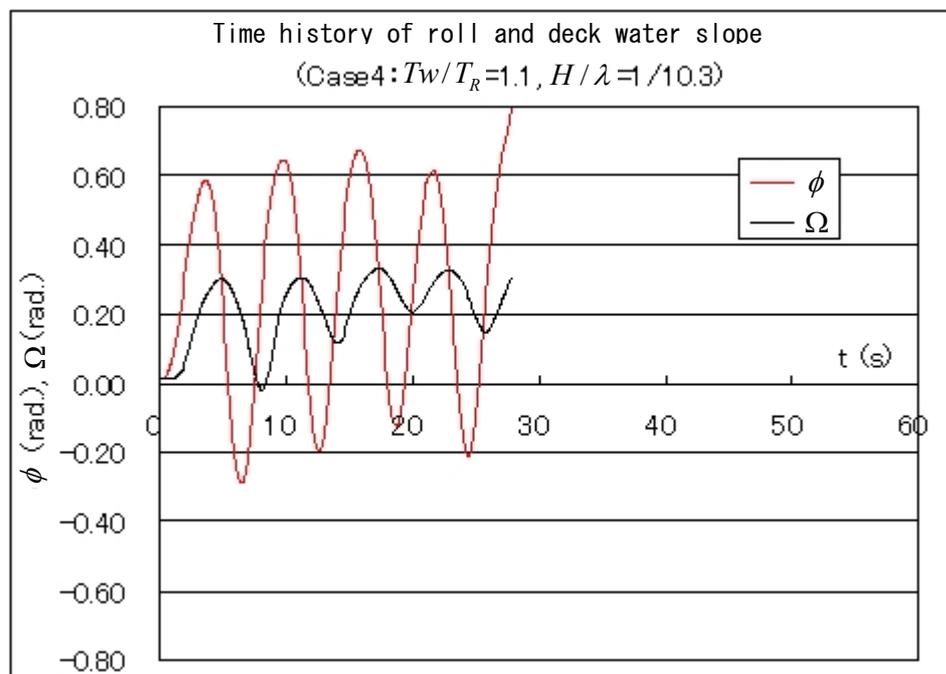
別図 4-7 転覆方向の計算例 (Case1, Case2, Case3, Case4 ;  $\chi=90^\circ$  )

本計算において設定した滞留水の全ケースについて、別図4-6に示した波岨度が1/20の場合に横揺応答がピークとなる波周期で、波岨度（波高）を変化させて転覆する状況を計算した（別図4-7）。それぞれ赤線が横揺れ

角 $\phi$ 、黒線が滞留水面の傾斜角 $\Omega$ の時系列計算結果を示す。

滞留水の設定により転覆が発生するまでの時間や転覆が発生する波呷度は異なるが、いずれの場合も、横揺との連成運動に伴い滞留水が右舷側に片寄ることで、横揺の中心が右舷側にずれ、左舷側への横揺れ角に比べて右舷側への横揺れ角が大きくなり、右舷側（波上側）へ転覆することが分かる。

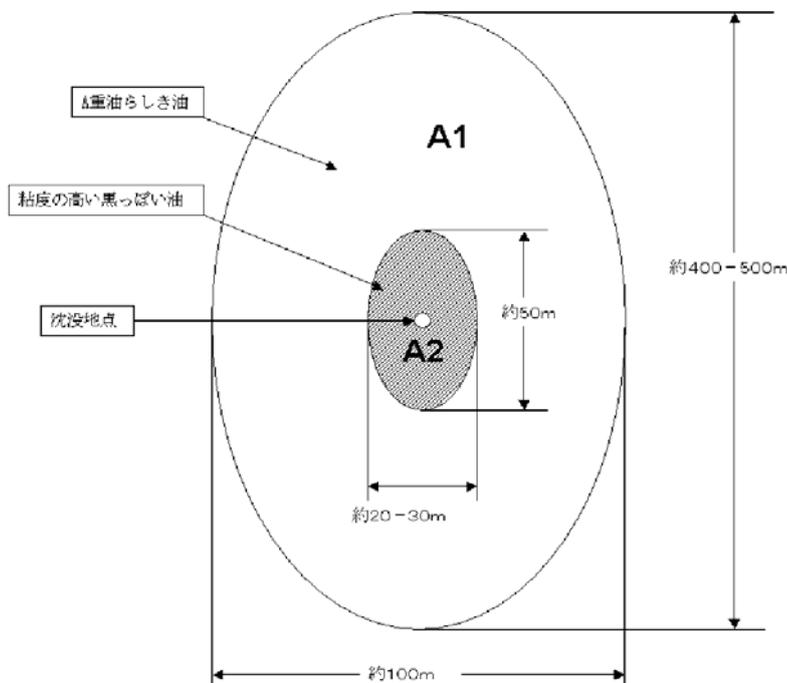
僚船乗組員の口述から、本事故発生直後の浮遊油の拡散範囲を、次のとおりとした。

- ① A重油：本船の沈没場所を中心とする長径約400～500m、短径約100mの楕円形
- ② 粘度の高い黒っぽい油：本船の沈没場所を中心とする長径約50m、短径約20～30mの楕円形

前図よりA重油らしき油の拡散範囲の面積A1、粘度の高い黒っぽい油の面積A2とする。また、拡散範囲を楕円と仮定し、楕円の長軸の半径をa、短軸の半径をbとすると、楕円の面積は $\pi a b$ となる。

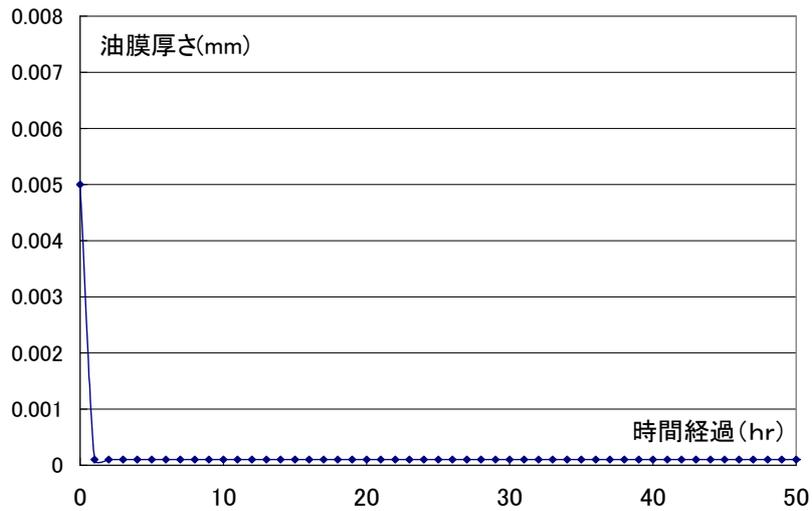
図1 油膜厚さの時間変化 (25ℓの流出油を想定)

次図1に流出油の油膜厚さの時間変化を示す。油流出直後1時間で油膜厚さの変化は著しく0.0001mmとなり、その後緩やかに油が拡散し、油膜厚さは小さくなっている。また、次図2に流出油の蒸発量の変化を示す。油種がA重油で揮発性が高く、油流出後1時間で約48%が蒸発し、4～5時間後には54%程度蒸発する。さらに、2日後には約65%が蒸発する結果となった。このため、本事故発生日夕刻頃の本船から流失したA重油の蒸発率は約50%になっているとし、海面に浮遊する油量は実際の流出油量の約50%と仮定した。したがって、揮発性の高い油については、海面に浮遊する油量の約2倍を本船からの流出油量と推定した。また、粘度の高い油についての流出直後の蒸発はないものと仮定した。
