令和4年（ネ）第4161号 損害賠償請求控訴事件

証 拠 説 明 書

## 報告書

# 令和元年東日本台風による堤防決壊と堤防強化について

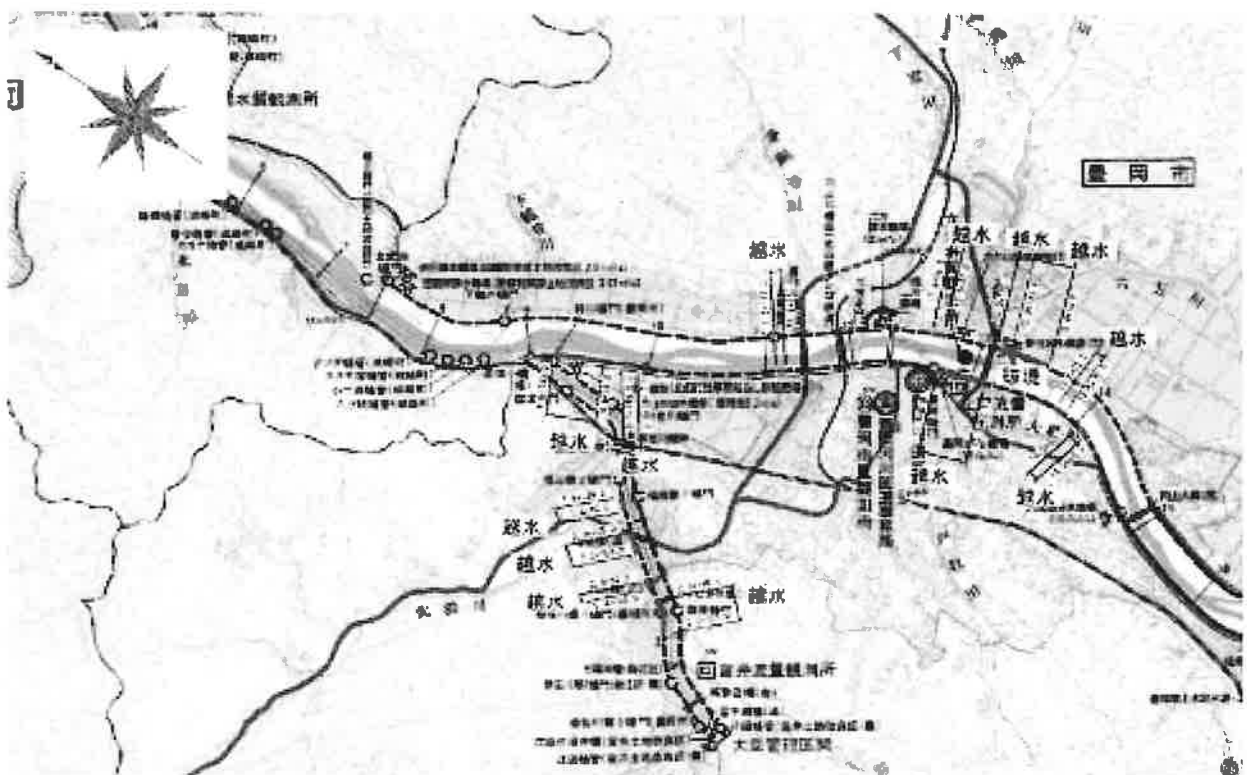
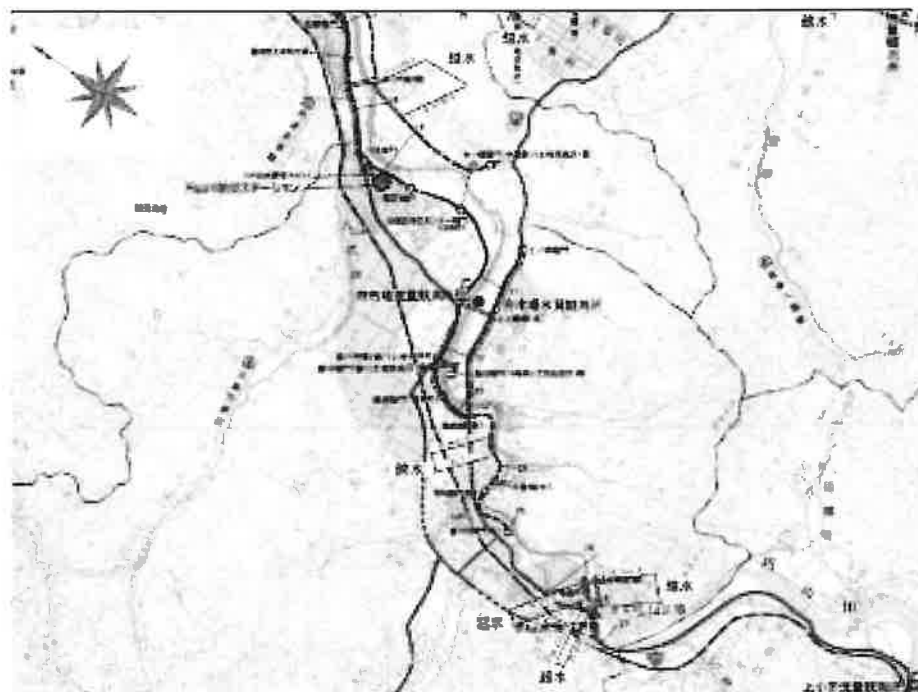
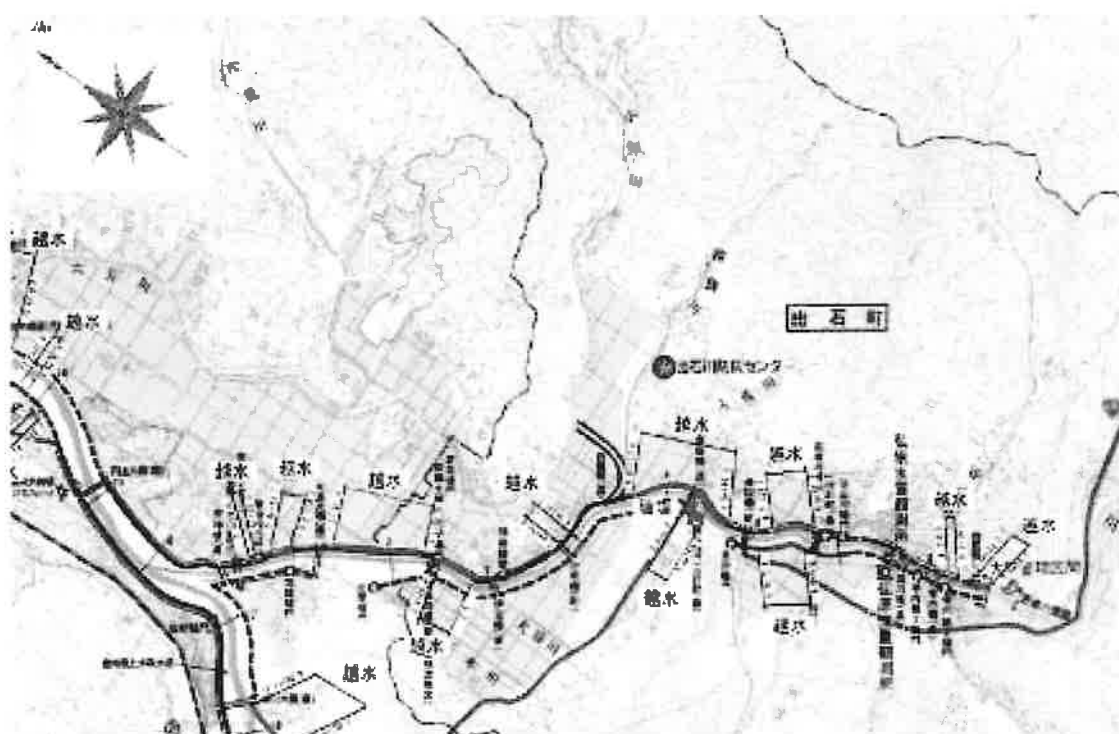
- ・円山川堤防では、左岸9区間（1,480m、全体の約5%）、右岸5区間（1,550m、同約6%）の計14区間。
- ・出石川堤防では、左岸5区間（830m、同約10%）、右岸6区間（3,510m、同約35%）の計11区間

なおこれだけの越水がみられたのに対し、破堤は2箇所であったことは、越水に対する円山川堤防の耐越水能力がかなり保持されていたことを示すと考えられ、天端や裏法面の張り芝工の抵抗力が寄与したものと考えられる。

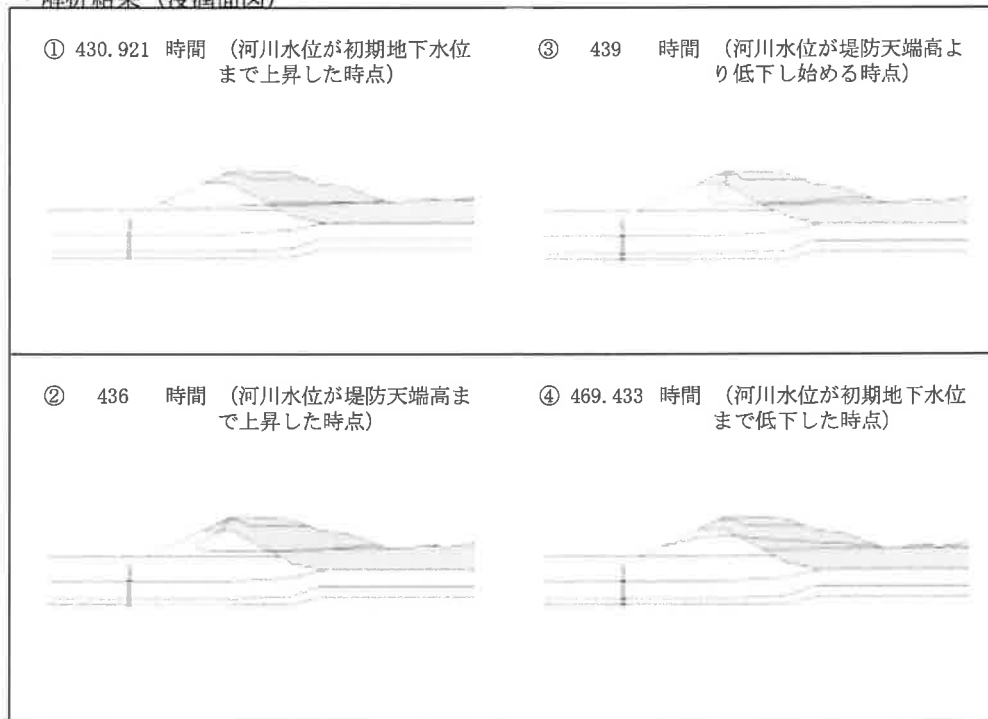
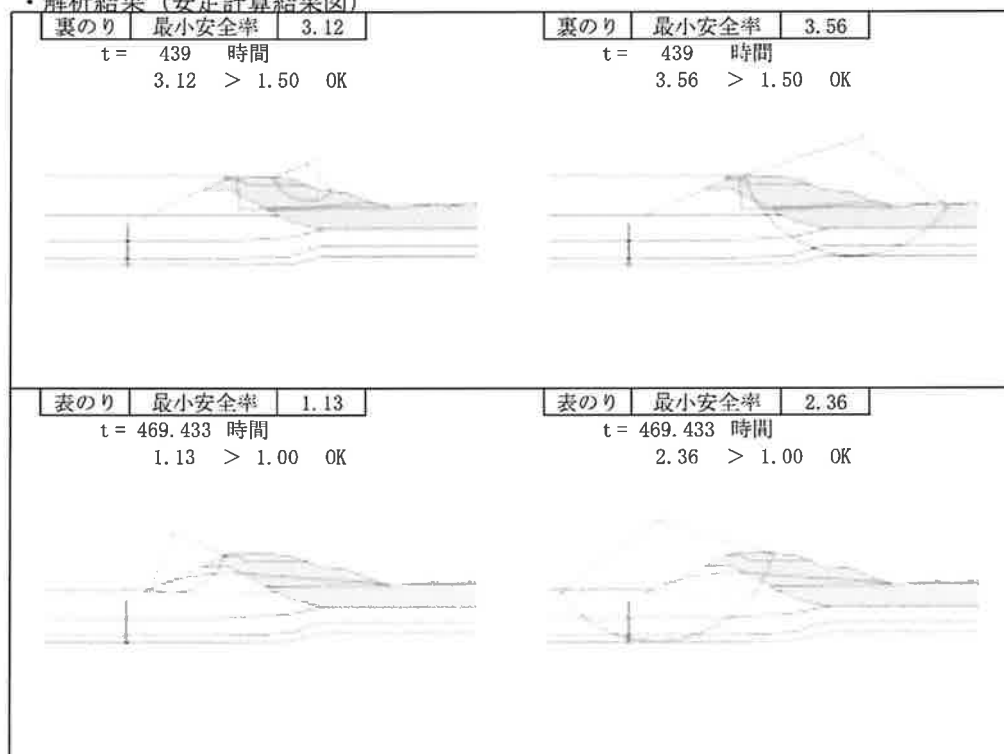
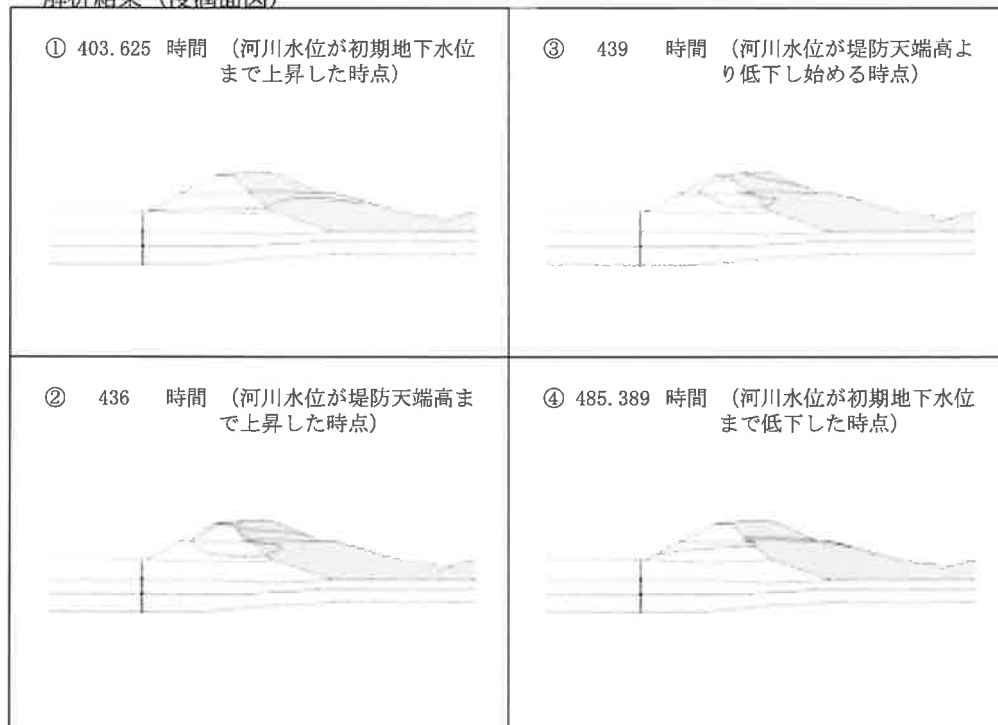
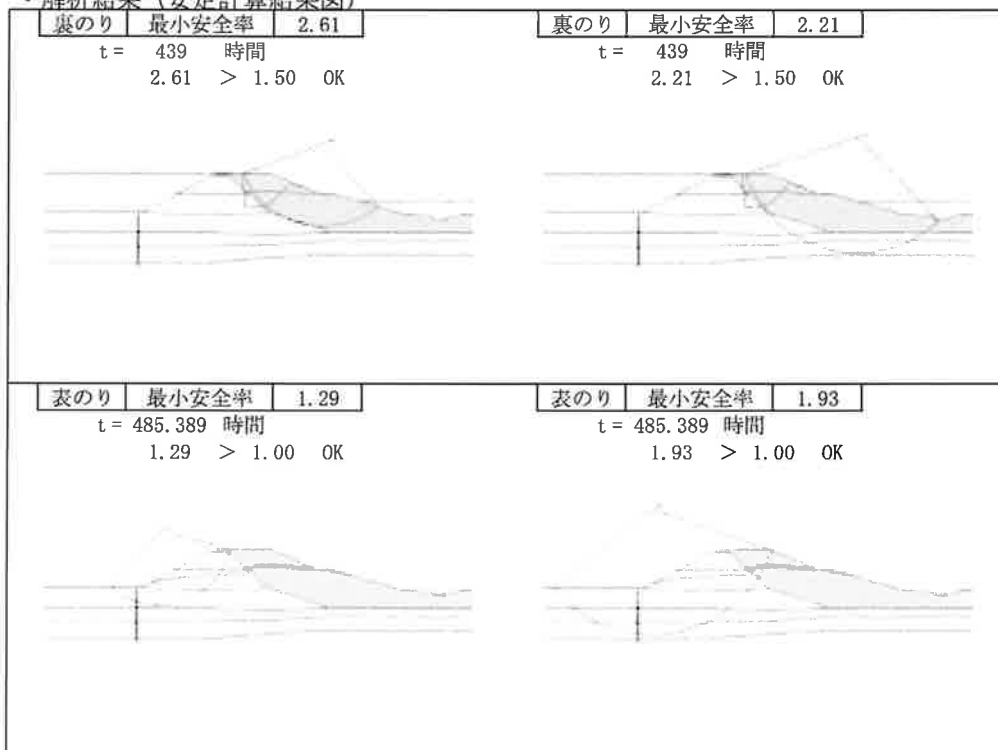
解析結果を表-4.1.2に示す。表のり・裏のりのすべりおよびパイピング破壊に対する安全率はいずれも確保されている。

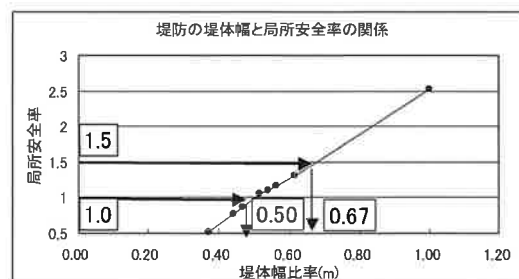
図-4.1.11 局所安全率と堤体幅比率の関係

図-4.1.12 に示すように、堤体幅の減少に伴って安全率が徐々に低下した。 堤体幅比率 0.85 の状態で局所安全率は 1.5 以下となる。

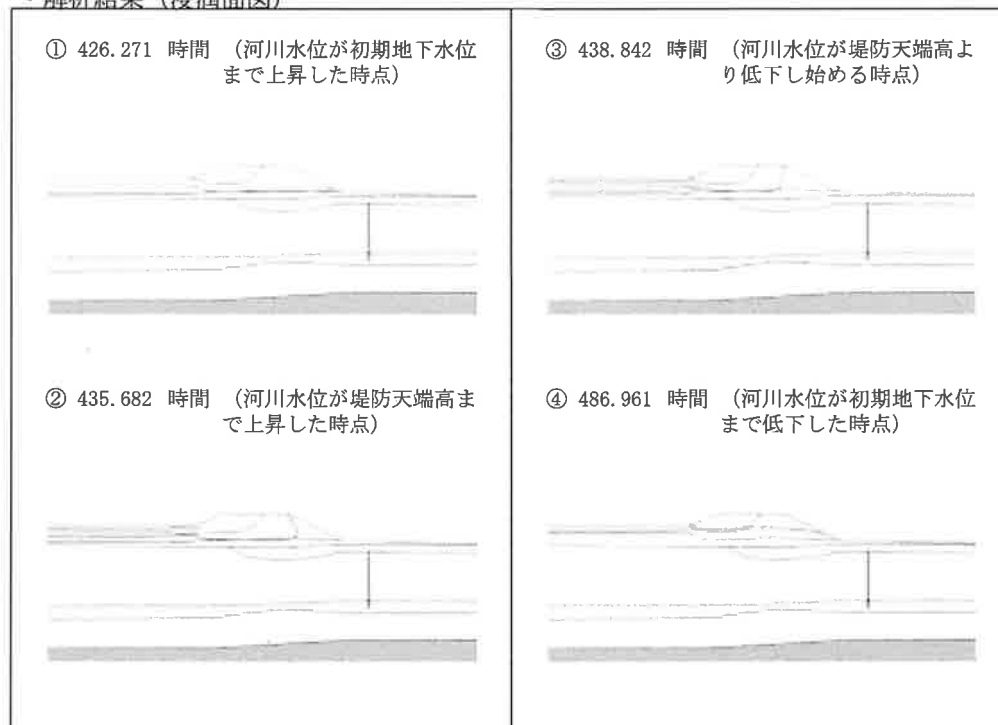
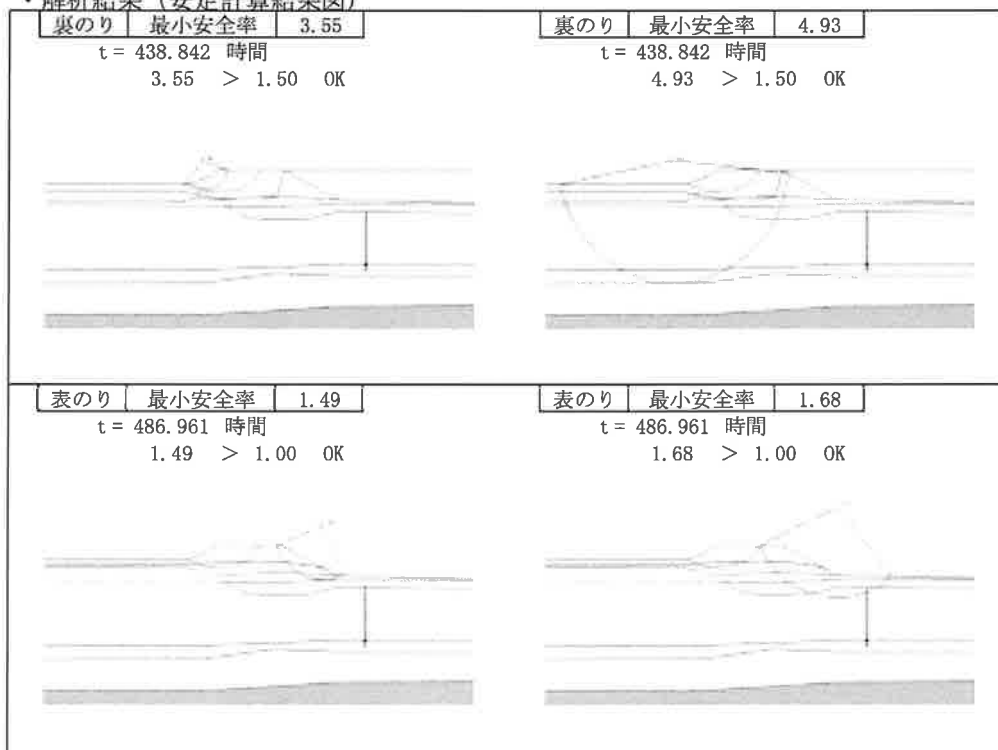
解析結果を表-4.2.2に示す。表のり・裏のりのすべりおよびパイピング破壊に対する安全率はいずれも確保されている。

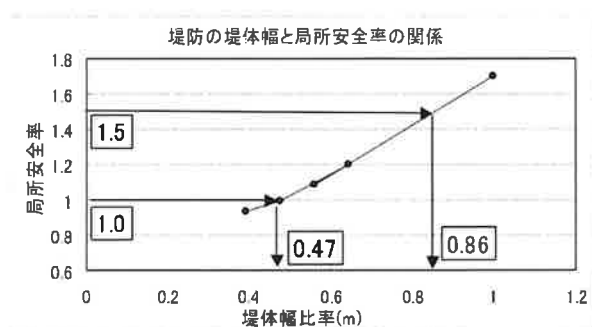
図-4.2.9 局所安全率と堤体幅比率の関係

堤体幅比率 0.86 の状態で局所安全率は 1.5 以下となる。

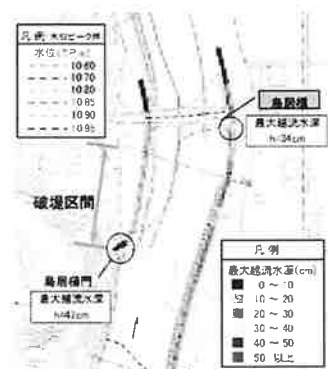
図-4.2.11 破堤地点周辺の流況

- ・鳥居橋上流区間の越流水深は、概ね 30～40cm 程度である。
- ・最大越流水深は鳥居樋門地点で、約 50cm となった。
- ・これは水位上昇により、流れが左岸堤防の山付け部に集中したためと考えられる。

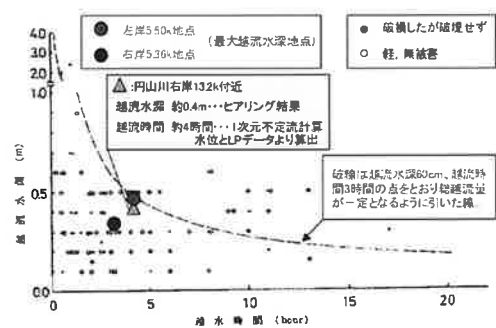
図-4.2.12 最大越流水深と越流時間の関係

- ・右図の最大越流水深と越流時間の関係から、鳥居橋上流の左岸（破堤あり）、右岸（破堤なし）の越流区間をみると、破堤した左岸の越流区間は破堤の危険度が高かったことがわかる。
- ・総点数 90 点のうち 68 点（75%）が破線より下になっている。

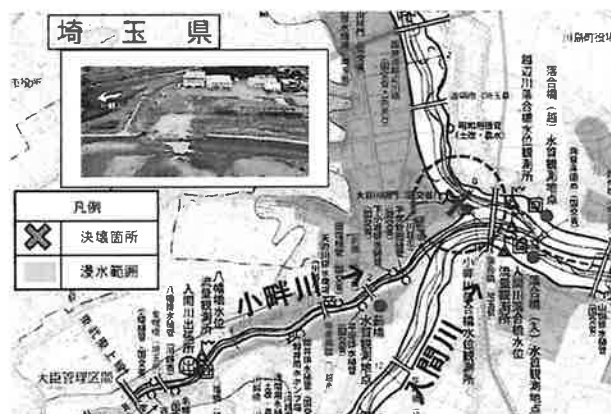
写真1 <sup>おっべ</sup>越辺川右岸0.0kの決壊状況

決壊箇所上流には約40mにわたり越水によると推定される川裏部の侵食が見られる(写真1左)とともに、堤防川裏部の植生は川裏側に倒伏が確認された。また、越水した状況を裏付けるように、堤内地ヘリポート付近のフェンスの堤内地側への倒壊や引っかかった漂流物等が見られる(写真1右)

越辺川右岸 0.0k については、川裏堤防洗掘、川裏側への植生、フェンスの倒壊が確認された(写真1右)。また、痕跡水位は現況堤防高よりも高い(図3)。一方で、上下流の近傍も含めて噴砂や漏水が確認されていないこと、土質調査に基づく解析の結果、裏法すべりやパイピングに対する基準値を満足している(表2)ことから、越水が決壊の要因になったと推定された。

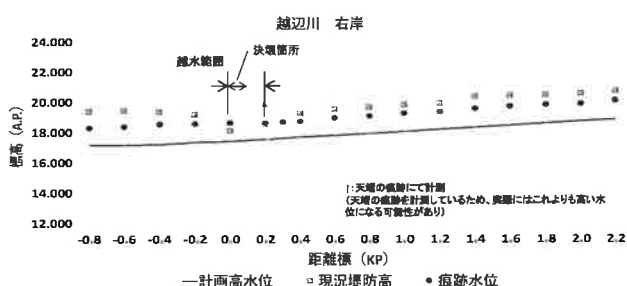
図3 <sup>おっべ</sup>越辺川右岸0.0k付近の水位と堤防高の縦断図

<sup>おっべ</sup>越辺川右岸0.0kの痕跡水位と現況堤防高の比較図を示す。これによると、決壊箇所付近の<sup>おっべ</sup>越辺川右岸0.0kと0.2kの痕跡水位は現況堤防高を上回ること、また0.2k痕跡水位は天端の漂流物を計測しており天端高よりも高い水位であったことが疑われることより、越水範囲は0.0k～0.2kと推定される。また、0.0kの痕跡水位と現況堤防高の差より、推定される越流水深は最小でも約40cm以上と推定される。

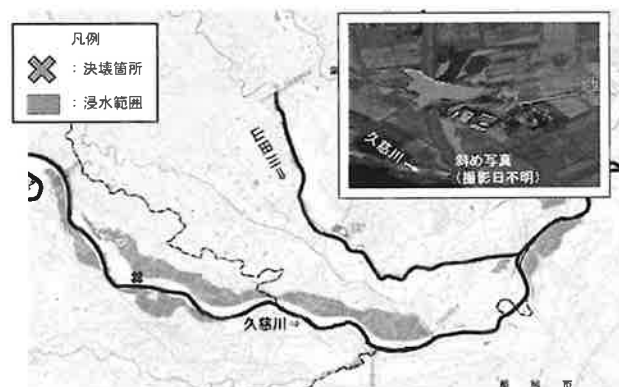
図5 久慈川左岸 27.0k の決壊箇所

久慈川左岸 27.0k 付近の決壊は、那珂川の緩い湾曲部外岸側に位置する。越水や決壊の詳細な時刻は確認されていない。

決壊幅は、最終的に約 100m に達している。

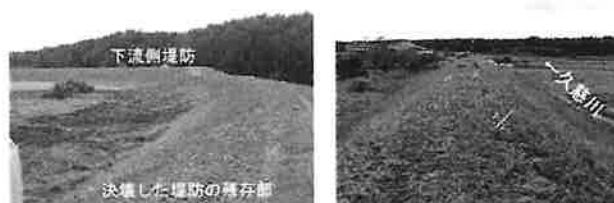
写真2 久慈川左岸 27.0k の決壊状況

久慈川左岸 27.0k 決壊箇所は下流側よりも堤防高が低い(写真2左)。また、堤防川裏部の植生が川裏側に倒伏している状況や、堤防天端に越水による流木等の漂流物が残存している状況が確認された(写真2右)。

久慈川左岸 27.0k については、川裏側への植生の倒伏や、堤防天端に越水による流木等の漂流物の残存が確認され、痕跡水位は現況堤防高よりも高いことが確認された。また、上下流の近傍も含めて噴砂や漏水が確認されていない一方で、土質調査に基づく解析の結果、パイピングに対する基準値を下回る値であったことが明らかになった。このため、越水が決壊の要因になったと推定される一方で、解析の結果から、

- ・数少ないデータからではあるが、危機管理型ハード対策実施箇所では越流時間が長くても決壊を免れていることから、堤防強化としては、危機管理型ハード対策で実施されている、堤防天端舗装や、裏のり尻補強を実施する。
- ・今回決壊箇所においては浸透の影響は大きくなかったと推測されるが、限られたデータの中での推測であること、久慈川左岸27.0kの被災箇所のように土質調査の結果を用いた解析結果からは浸透の影響は排除できない箇所もあると考えられることから、必要に応じて堤体浸透に対して遮水シートの設置や基礎地盤の遮水（矢板）等を行う。

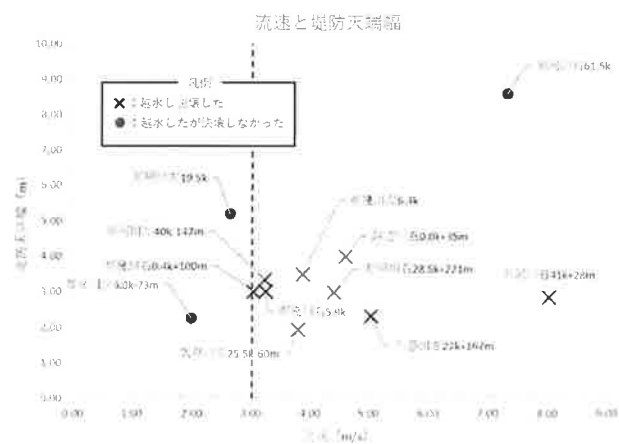
図10 越水箇所の越流速と堤防天端幅の関係

図10に結果について示す。これによると、限られたデータではあるが、越流速3m/sより大きな外力で決壊を生じていることが分かる。なお、那珂川右岸61.5kについては、堤内地が湛水したことがCCTVカメラより明らかになっている。これらから、最大越流水深、継続時間だけではなく、越流速や堤内地湛水状況も含めた分析が必要であることの重要性が示唆された。

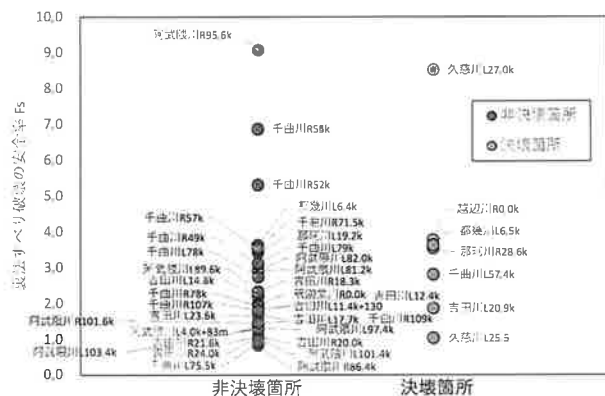
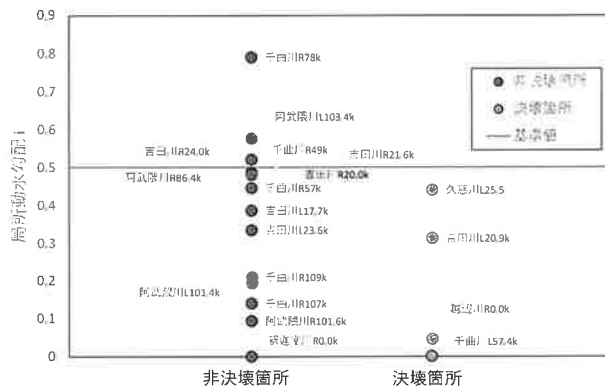
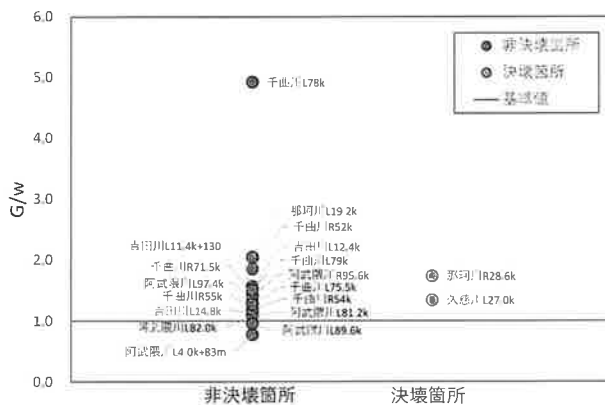
その結果、決壊箇所と裏のり安全率やパイピングの評価指標である局所動水勾配 $i$ や $G/W$ が所用の基準値を下回った

箇所がないこと、決壊箇所のほうが解析結果の基準値が平均的に見て低くなるような明瞭な違いが見いだせないことから、決壊箇所における浸透の影響を見いだすことはできなかった。

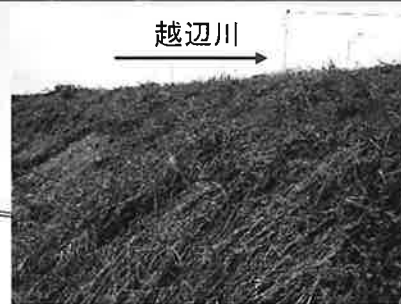
③川裏部の川裏側への植生の倒伏

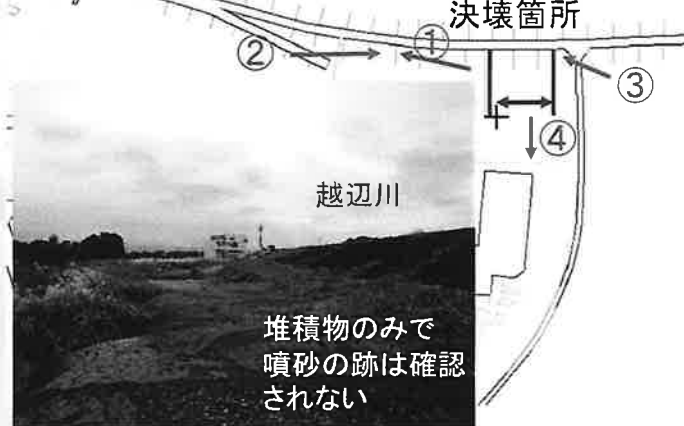
②決壊箇所周辺では、噴砂等は確認されていない。

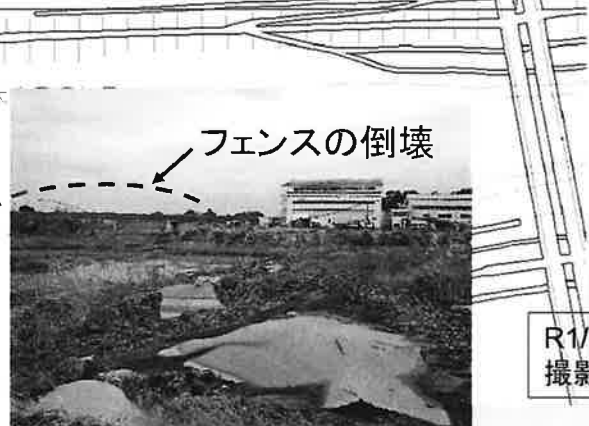
④フェンスの堤内地側への倒壊

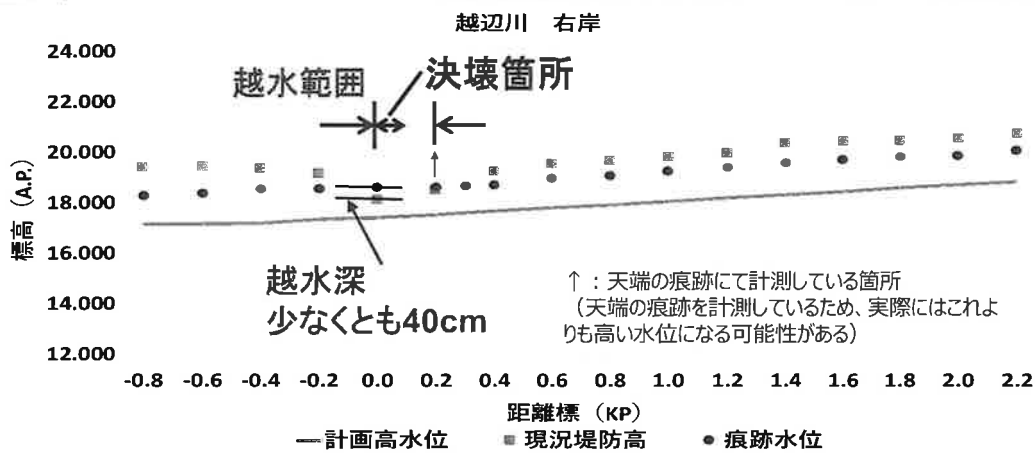
- ◆ 越辺川右岸0.0kと0.2kの痕跡水位は現況堤防高を上回ること、また0.2k痕跡水位は天端の漂流物を計測しており天端高よりも高い水位であったことが疑われることより、越水範囲は0.0k～0.2kと推定される。
- ◆ 0.0kの痕跡水位と現況堤防高の差より、推定される越水深は少なくとも40cmと推定される。

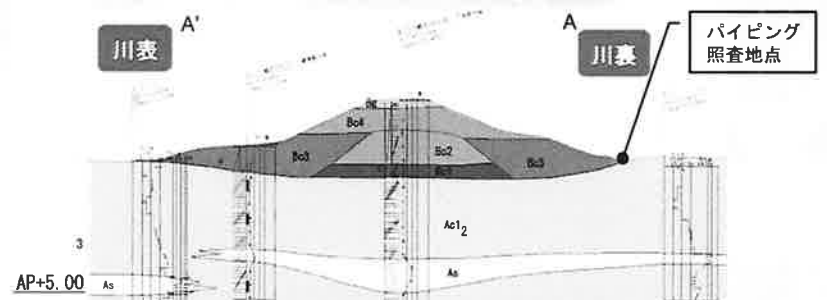
検討断面 (決壊箇所 越辺川R0.0k)

決壊箇所の堤体及び基礎地盤は粘性土主体であり、パイピングが起きやすい地質構成になっていない

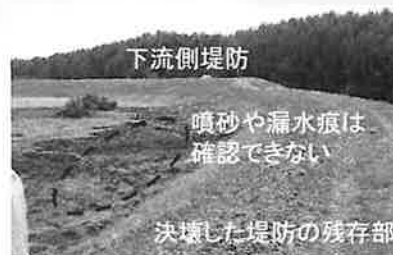
- ①上流から下流側の堤防を見た状況  
噴砂や漏水痕は確認できない

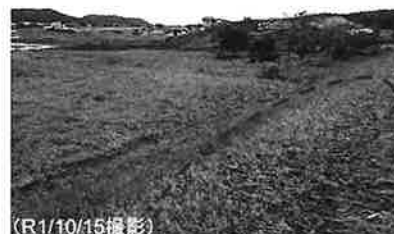
- ②天端から裏法にむかっの植生の倒伏が確認される。

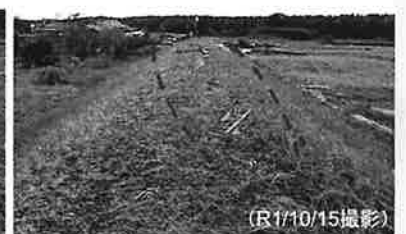
- ③天端に越水による漂流物(流木)が残存

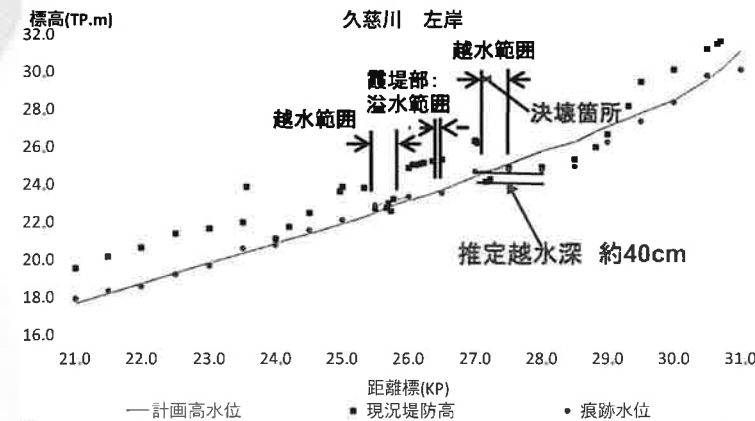
- ◆ 27.0k と27.5 k の痕跡水位は現況堤防高を上回ることから、越水範囲は27.0k～ 27.5 k と推定される。
- ◆ 27.0kの痕跡水位と現況堤防高の差より、推定される越水深は約40cmと推定される。

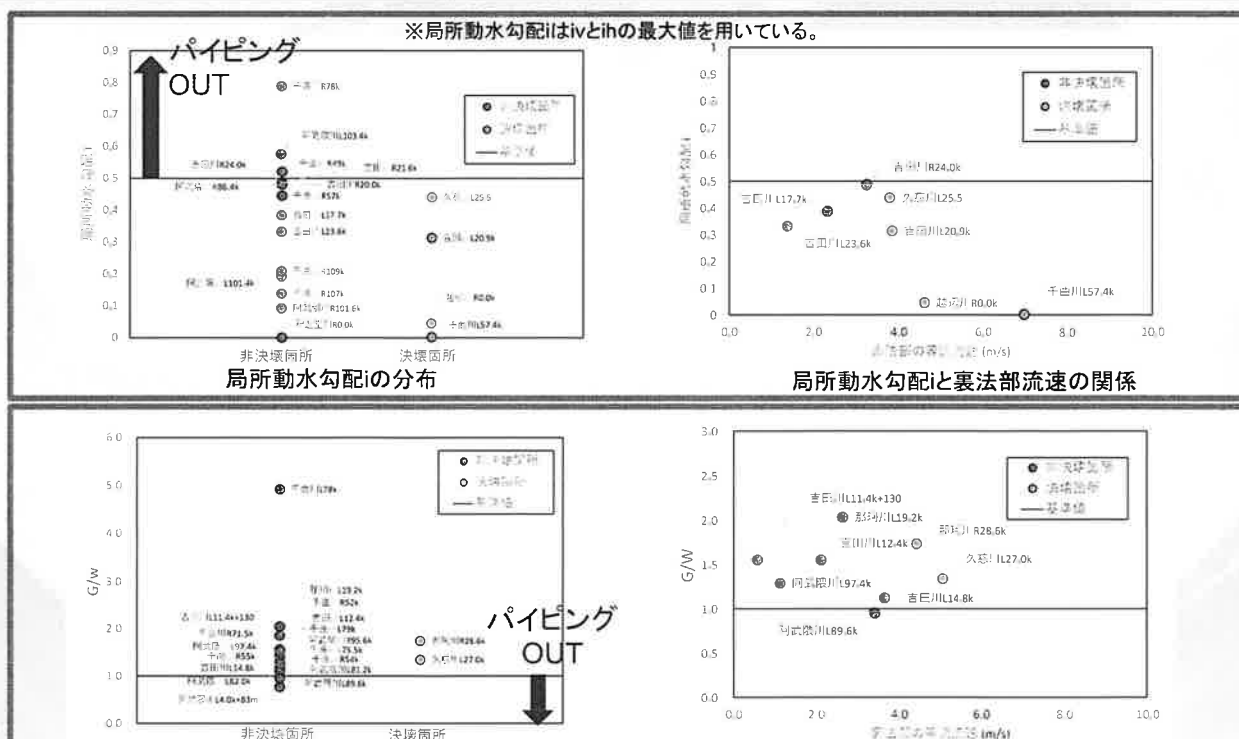
## 詳細点検結果での比較（パイピング）

- 決壊箇所と未決壊箇所の詳細点検時におけるパイピングの計算結果を整理した。
- また、裏法部の等流流速が算出可能であった箇所については、等流流速との関係を整理した。
- 決壊箇所では、既往の詳細点検実施箇所のうち、パイピングの安全率を満足しない箇所は無かった。
- 非決壊箇所では、パイピングの安全率を満足しない箇所は32箇所中5箇所である。
- 決壊箇所と非決壊箇所でも局所動水勾配やG/Wの分布に明瞭な違いは確認できない。

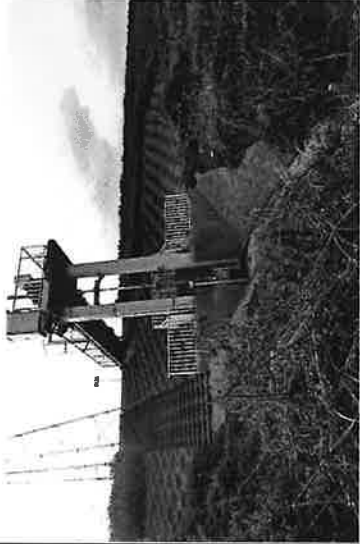
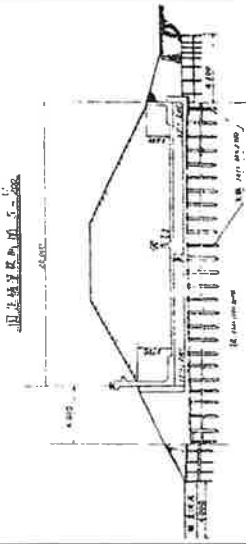
| 写真 | 図面対象番号 | No. | 鬼右24-2 |

| 写真 | 図面対象番号 | No. | 鬼右24-2 |
|---|---|---|---|
| 簡略横断面図 | 重要度種別（工作物A） | 理由（老朽樋管・国生排水樋管[S32完成]） | |

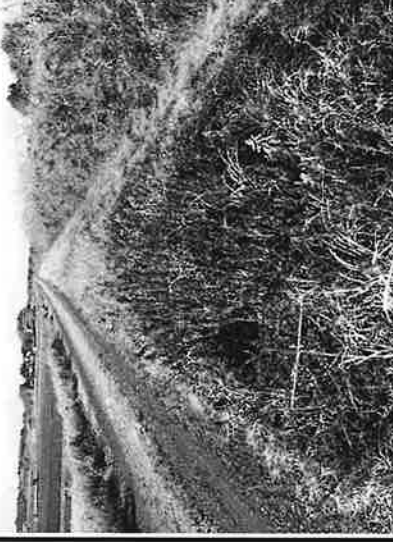
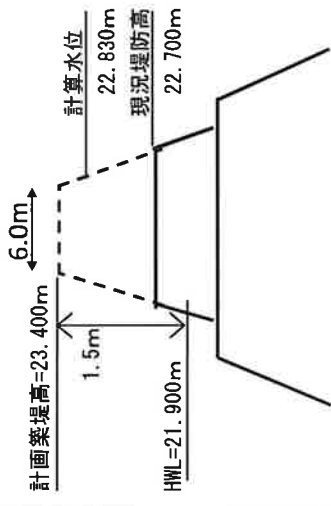
| 写真 | 図面対象番号 | No. | 鬼右24-4 |

| 写真 | 図面対象番号 | No. | 鬼右24-4 |
|---|---|---|---|
| 簡略横断面図 | 重要度種別（堤防高A） | 理由（計算水位が現況堤防高以上） | |

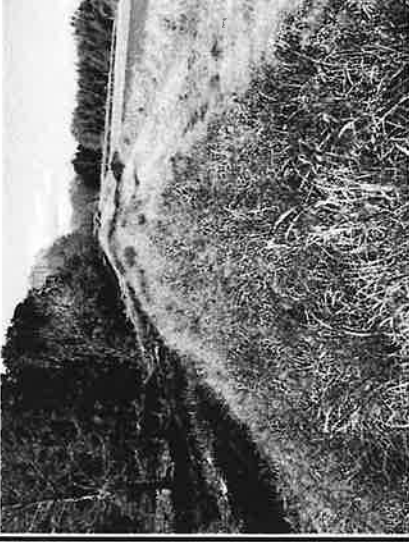
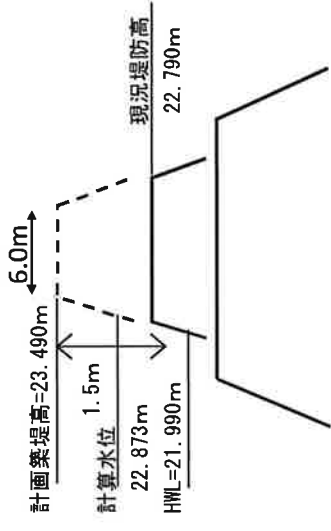
| 写真 | 図面対象番号 | No. | 鬼左24-1 |

| 写真 | 図面対象番号 | No. | 鬼左24-1 |
|---|---|---|---|
| 簡略横断面図 | 重要度種別（堤防高A） | 理由（計算水位が現況堤防高以上） | |

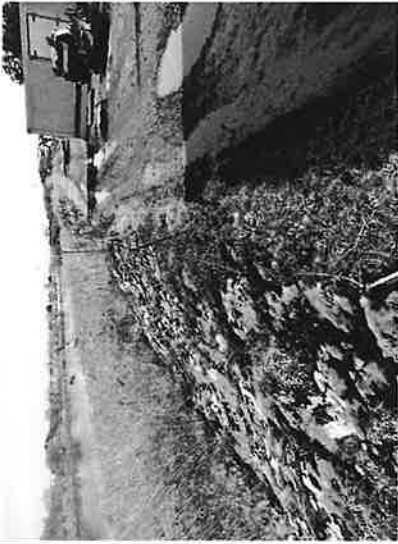
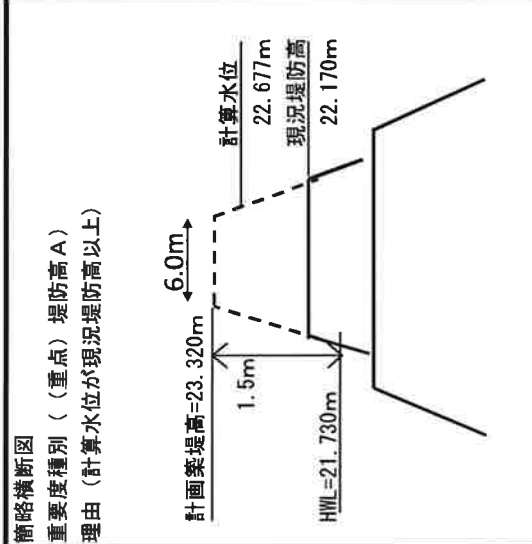
| 図面対象番号 | No. 鬼右23-2 |

| 図面対象番号 | No. 鬼右23-2 |
|---|---|
| <p>簡略横断面図</p> <p>重要度種別（（重点）堤防高A）</p> <p>理由（計算水位が現況堤防高以上）</p> | |

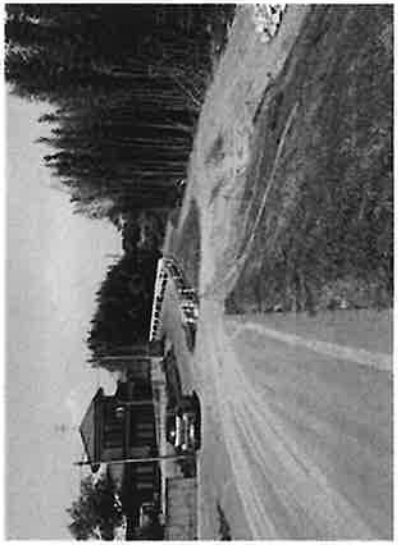
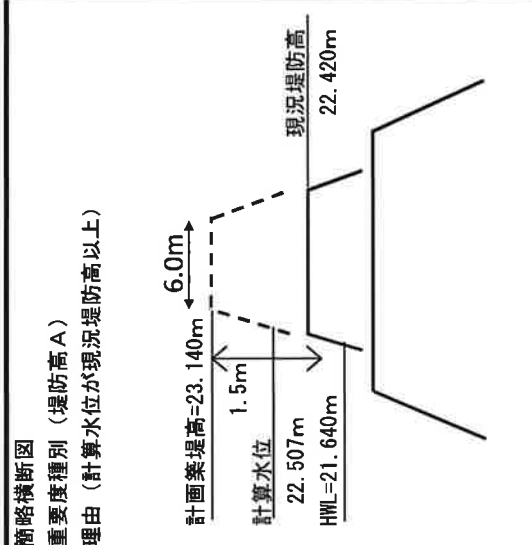
| 図面対象番号 | No. 鬼右23-3 |

| 図面対象番号 | No. 鬼右23-3 |
|---|---|
| <p>簡略横断面図</p> <p>重要度種別（堤防高A）</p> <p>理由（計算水位が現況堤防高以上）</p> | |

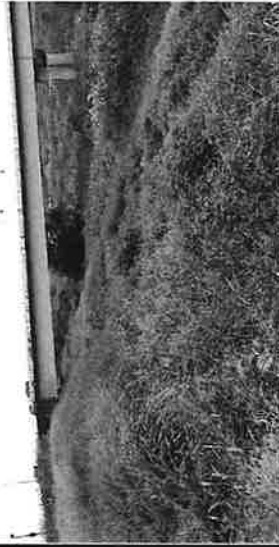
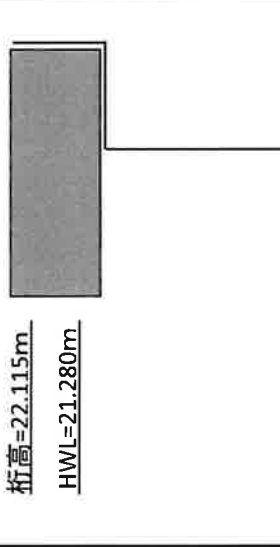
| 図面対象番号 | No. 鬼左22-8 |

| 簡略横断面図 | <p>重要度種別（工作物A）</p> <p>理由（計算水位が桁下高以上（右下大橋））</p> <p>桁高=22.115m</p> <p>HWL=21.280m</p> <p>計算水位=22.250m</p> |

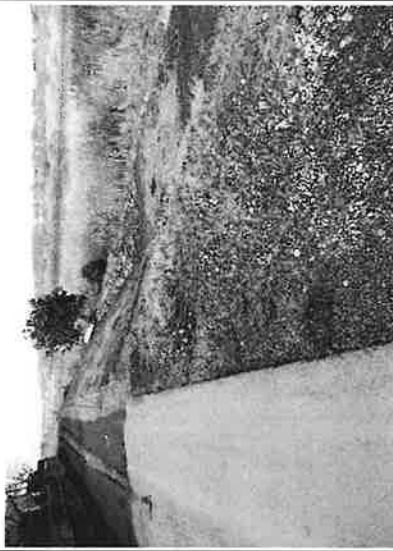
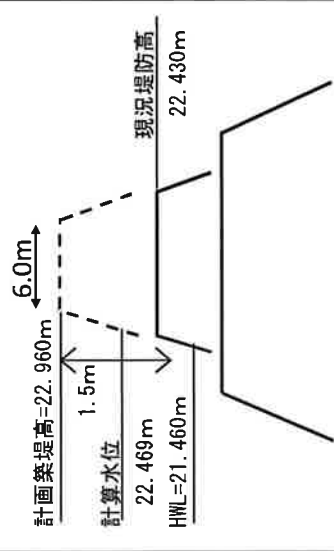
| 図面対象番号 | No. 鬼右22-2 |

| 簡略横断面図 | <p>重要度種別（堤防高A）</p> <p>理由（計算水位が現況堤防高以上）</p> <p>計画築堤高=22.960m</p> <p>計算水位 22.469m</p> <p>HWL=21.460m</p> <p>現況堤防高 22.430m</p> |

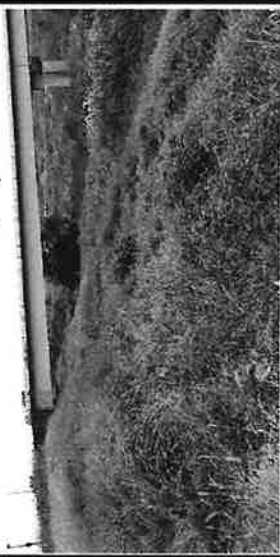
| <div data-bbox="229 1469 268 2024"> <div>写真</div> <div>図面対象番号</div> <div>No. 鬼右22-4</div> </div> <div data-bbox="268 1469 802 2024"> </div> | <div data-bbox="802 1469 841 2024"> <div>簡略横断面図</div> <div>重要度種別（工作物A）</div> <div>理由（計算水位が桁下高以上（石下大橋））</div> </div> <div data-bbox="973 1469 1347 2024"> <div>計算水位=22.250m</div> <div>桁高=22.270m</div> <div>HWL=21.280m</div> </div> |

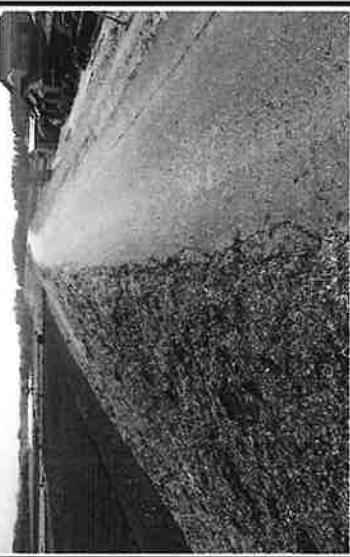
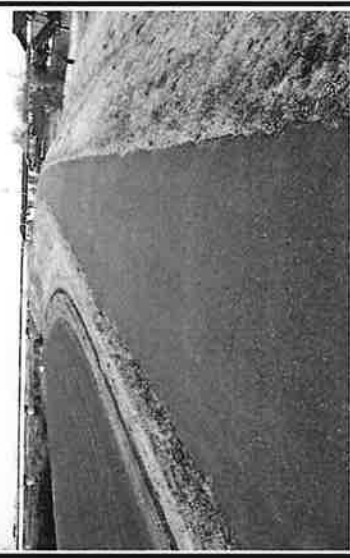
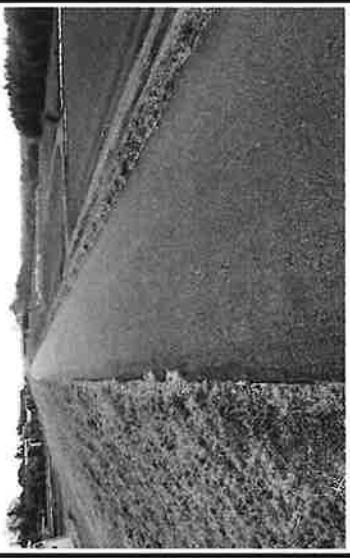
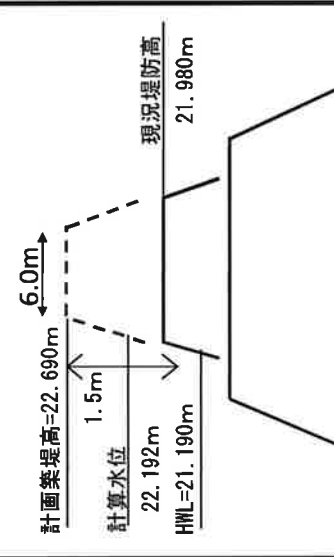
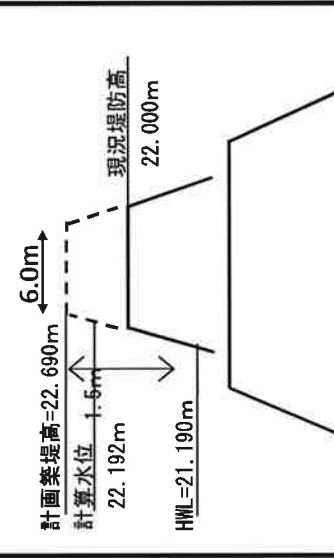
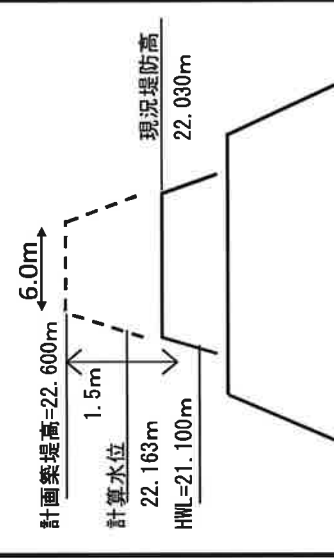
| <div data-bbox="225 1467 263 2022"> <p>図面対象番号</p> <p>No. 鬼右211-1</p> </div> <div data-bbox="263 1467 798 2022"> <p>写真</p> </div> | <div data-bbox="225 848 263 1404"> <p>図面対象番号</p> <p>No. 鬼左211-1</p> </div> <div data-bbox="263 848 798 1404"> <p>写真</p> </div> | <div data-bbox="225 230 263 786"> <p>図面対象番号</p> <p>No. 鬼左211-3</p> </div> <div data-bbox="263 230 798 786"> <p>写真</p> </div> |
| <div data-bbox="798 1467 1332 2022"> <p>簡略横断面図</p> <p>重要度種別（堤防高A、堤防断面B）</p> <p>理由（計算水位が現況堤防高以上、堤防断面、天端幅が1/2以上）</p> <p>計画築堤高=22.690m</p> <p>計算水位 22.192m</p> <p>HWL=21.190m</p> <p>現況堤防高 21.980m</p> </div> | <div data-bbox="798 848 1332 1404"> <p>簡略横断面図</p> <p>重要度種別（堤防高A）</p> <p>理由（計算水位が現況堤防高以上）</p> <p>計画築堤高=22.690m</p> <p>計算水位 22.192m</p> <p>HWL=21.190m</p> <p>現況堤防高 22.000m</p> </div> | <div data-bbox="798 230 1332 786"> <p>簡略横断面図</p> <p>重要度種別（堤防高A）</p> <p>理由（計算水位が現況堤防高以上）</p> <p>計画築堤高=22.600m</p> <p>計算水位 22.163m</p> <p>HWL=21.100m</p> <p>現況堤防高 22.030m</p> </div> |

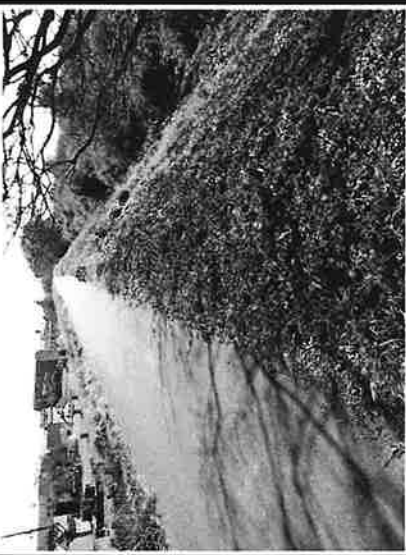
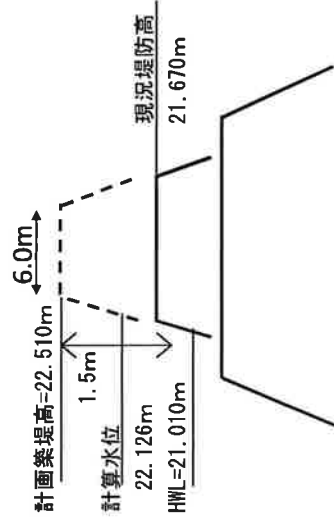
| <div data-bbox="225 1469 263 2022"> <p>図面対象番号</p> <p>No. 兎左21-4</p> </div> <div data-bbox="263 1469 799 2022"> <p>写真</p> </div> | <div data-bbox="799 1469 837 2022"> <p>簡略横断面図</p> </div> <div data-bbox="837 1469 876 2022"> <p>重要度種別（(重点)堤防高A）</p> </div> <div data-bbox="876 1469 914 2022"> <p>理由（計算水位が現況堤防高以上）</p> </div> <div data-bbox="949 1489 1284 2004"> <p>計画築堤高=22.510m</p> <p>計算水位 22.126m</p> <p>HWL=21.010m</p> <p>現況堤防高 21.670m</p> </div> |

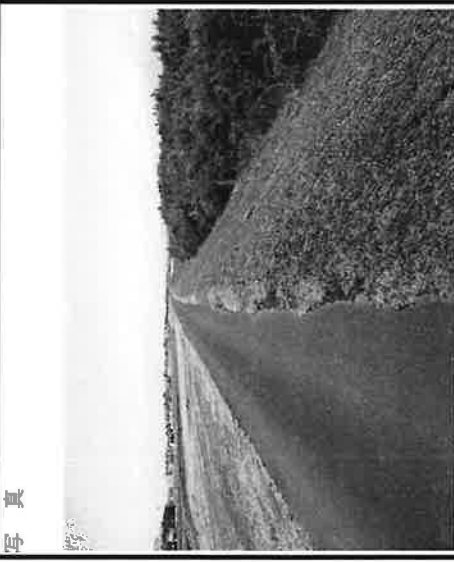
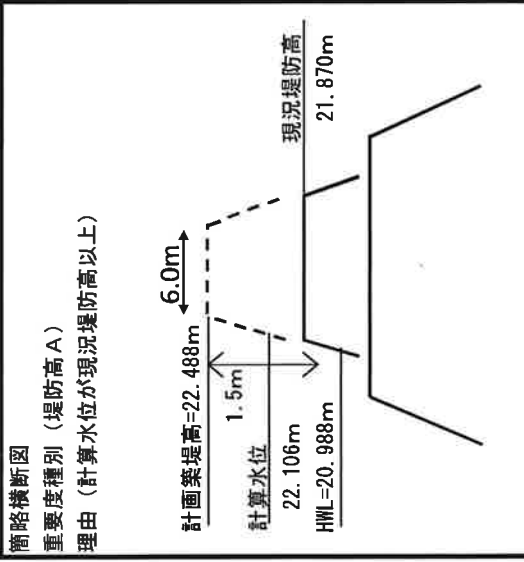
| 写真 | 図面対象番号 | No. 鬼右21-3 |

| 写真 | 図面対象番号 | No. 鬼右21-3 |
|---|---|---|
| | 簡略横断面図 | 重要度種別（堤防高A）<br>理由（計算水位が現況堤防高以上） |

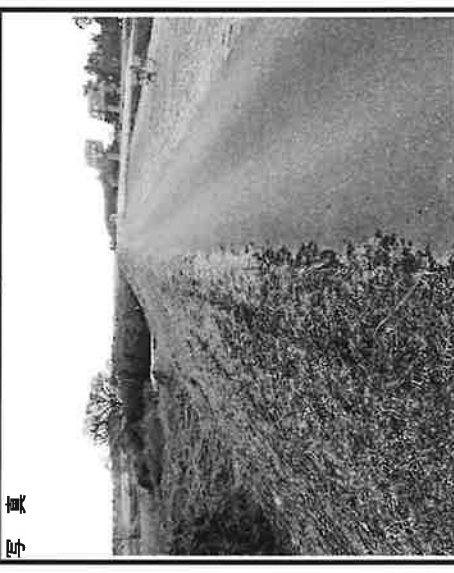
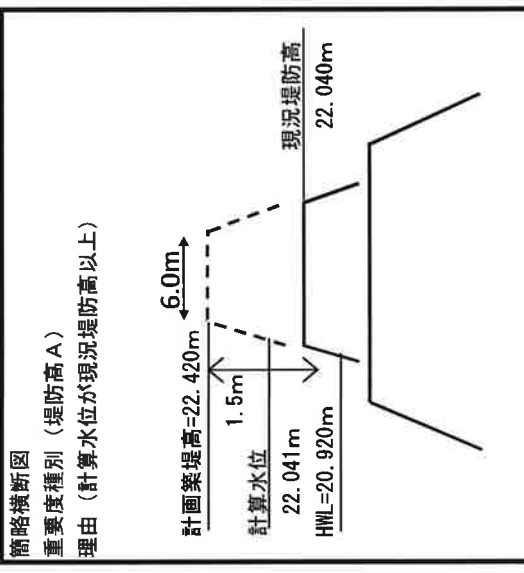
| 写真 | 図面対象番号 | No. 鬼右21-5 |

| 写真 | 図面対象番号 | No. 鬼右21-5 |
|---|---|---|
| | 簡略横断面図 | 重要度種別（堤防高A）<br>理由（計算水位が現況堤防高以上） |

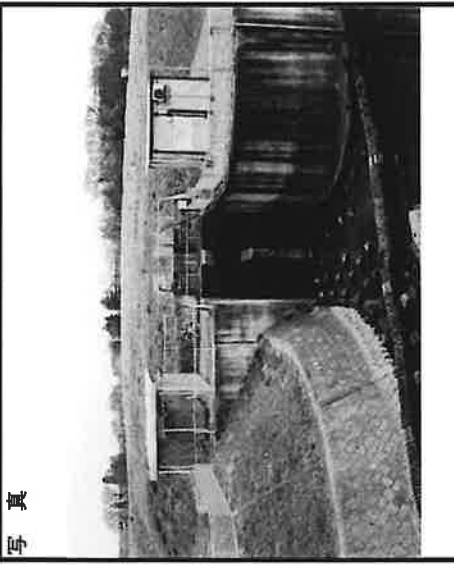
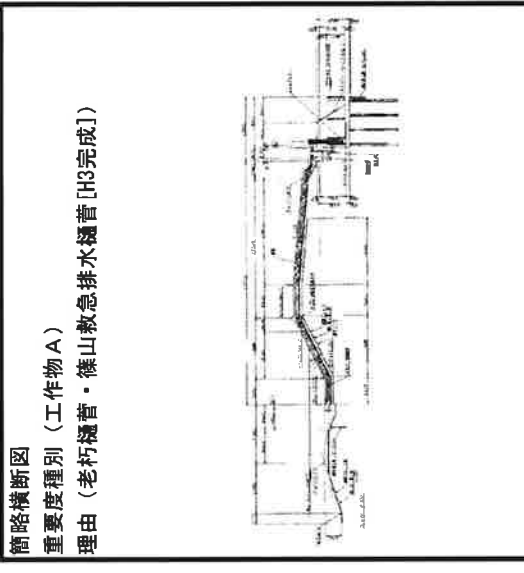
| 写真 | 図面対象番号 | No. 鬼右21-6 |

| 写真 | 図面対象番号 | No. 鬼右21-6 |
|---|---|---|
| | 簡略横断面図 | 重要度種別（工作物A）<br>理由（老朽樋管・篠山救急排水樋管[H3完成]） |

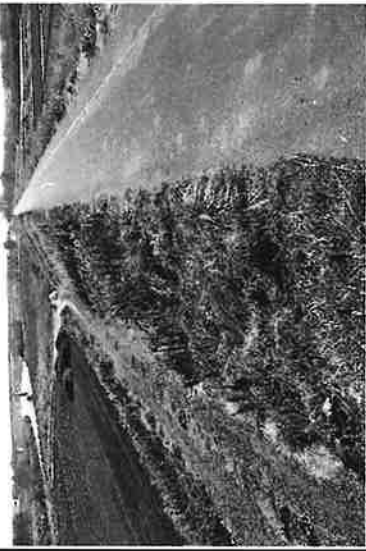
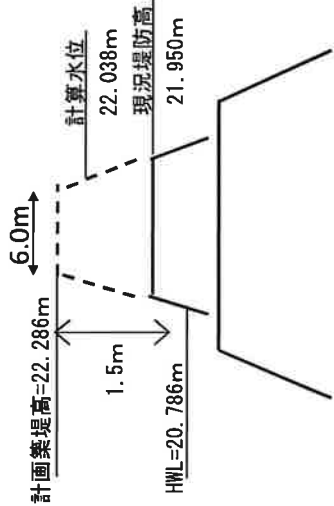
| 写真 | 図面対象番号 | No. | 鬼右20-2 |

| 写真 | 図面対象番号 | No. | 鬼右20-2 |
|---|---|---|---|
| 簡略横断面図 | 重要度種別（堤防高A） | 理由（計算水位が現況堤防高以上） | |
| <p>計画築堤高=22.286m<br/>HWL=20.786m<br/>計算水位 22.038m<br/>現況堤防高 21.950m<br/>6.0m<br/>1.5m</p> | | | |

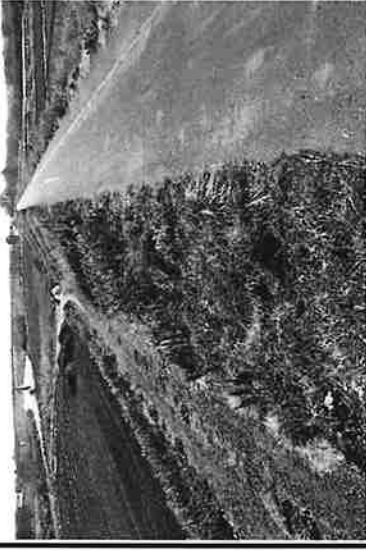
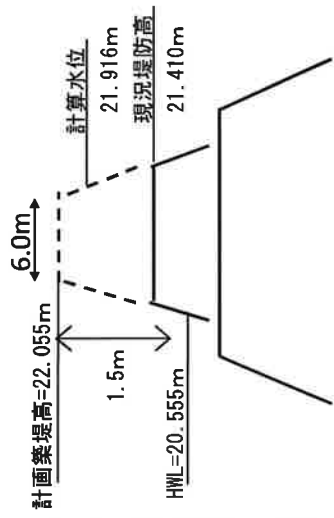
| 写真 | 図面対象番号 | No. | 鬼右20-4 |

| 写真 | 図面対象番号 | No. | 鬼右20-4 |
|---|---|---|---|
| 簡略横断面図 | 重要度種別（堤防高A） | 理由（計算水位が現況堤防高以上） | |
| <p>計画築堤高=22.055m<br/>HWL=20.555m<br/>計算水位 21.916m<br/>現況堤防高 21.410m<br/>6.0m<br/>1.5m</p> | | | |

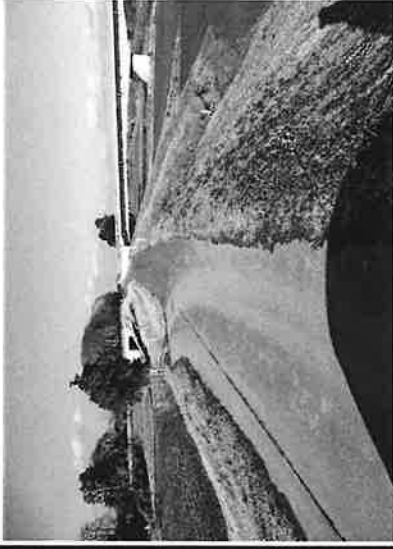
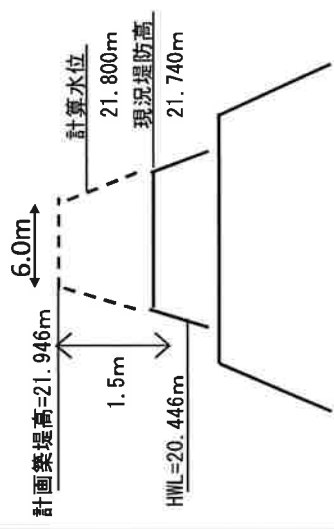
| 写真 | 図面対象番号 | No. | 鬼右20-6 |

| 写真 | 図面対象番号 | No. | 鬼右20-6 |
|---|---|---|---|
| 簡略横断面図 | 重要度種別（堤防高A） | 理由（計算水位が現況堤防高以上） | |
| <p>計画築堤高=21.946m<br/>HWL=20.446m<br/>計算水位 21.800m<br/>現況堤防高 21.740m<br/>6.0m<br/>1.5m</p> | | | |

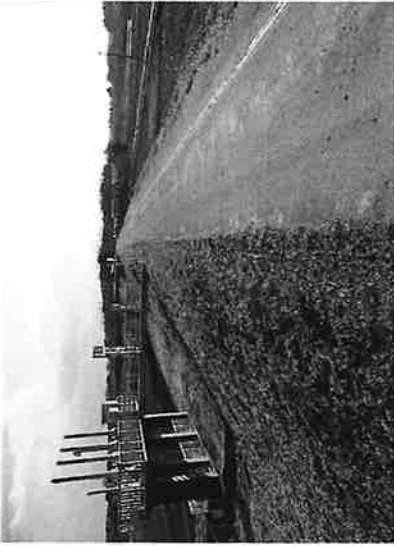
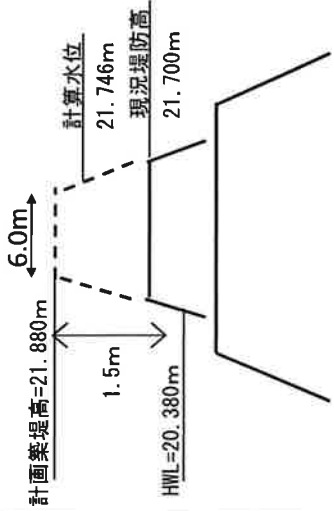
| 写真 | 図面対象番号 | No. 鬼右20-8 |

| 写真 | 図面対象番号 | No. 鬼右20-8 |
|---|---|---|
| <p>簡略横断面図</p> <p>重要度種別（堤防高A）</p> <p>理由（計算水位が現況堤防高以上）</p> | <p>計画築堤高=21.880m</p> <p>計算水位 21.746m</p> <p>現況堤防高 21.700m</p> <p>HWL=20.380m</p> | |

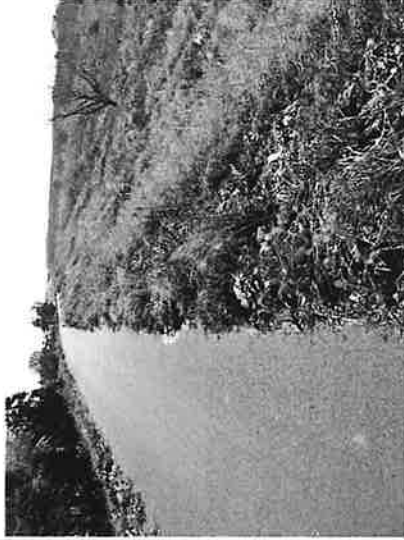
| 写真 | 図面対象番号 | No. 鬼左20-1 |

| 写真 | 図面対象番号 | No. 鬼左20-1 |
|---|---|---|
| <p>簡略横断面図</p> <p>重要度種別（（重点）堤防高A、堤防断面B）</p> <p>理由（計算水位が現況堤防高以上、堤防断面、天端幅が1/2以上）</p> | <p>計画築堤高=22.364m</p> <p>計算水位 22.050m</p> <p>現況堤防高 21.360m</p> <p>HWL=20.864m</p> | |

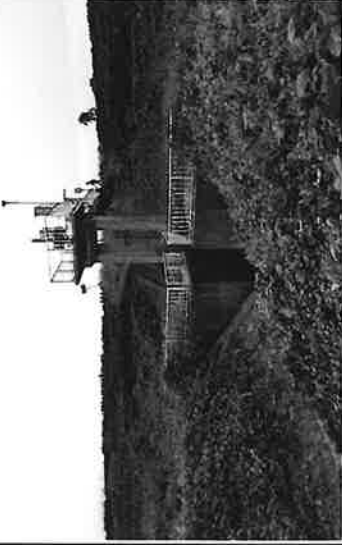
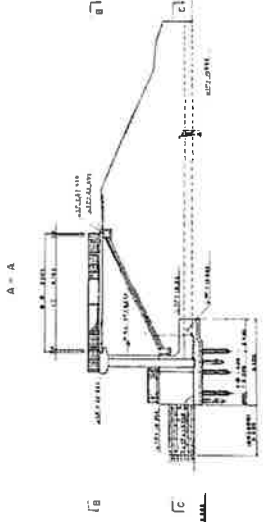
| 写真 | 図面対象番号 | No. 鬼右20-9 |

| 写真 | 図面対象番号 | No. 鬼右20-9 |
|---|---|---|
| <p>簡略横断面図</p> <p>重要度種別（工作物A）</p> <p>理由（老朽樋管・腐朽排水樋管[S27完成]）</p> | <p>計画築堤高=22.364m</p> <p>計算水位 22.050m</p> <p>現況堤防高 21.360m</p> <p>HWL=20.864m</p> | |

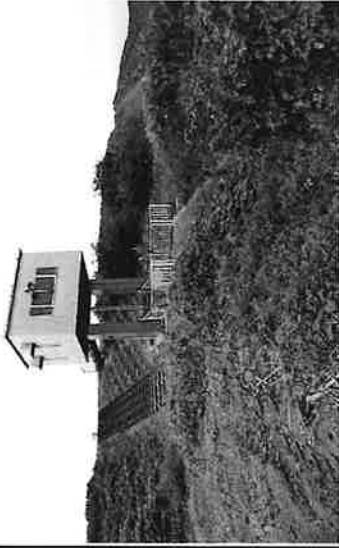
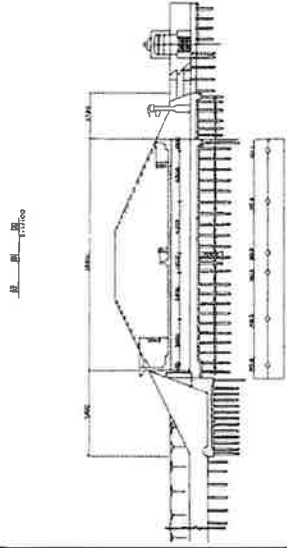
| 写真 | 図面対象番号 | No. 鬼右20-10 |

| 写真 | 図面対象番号 | No. 鬼右20-10 |
|---|---|---|
| 簡略横断面図<br>重要度種別（工作物A）<br>理由（老朽樋管・古間木排水樋管[S28完成]） | | |
