令和4年（ネ）第4161号 損害賠償請求控訴事件

証 拠 説 明 書

## 報告書

# 令和元年東日本台風による堤防決壊と堤防強化について

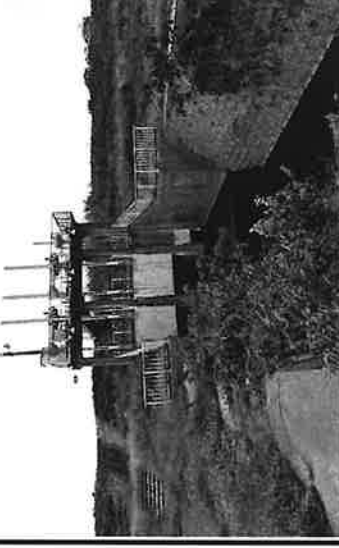
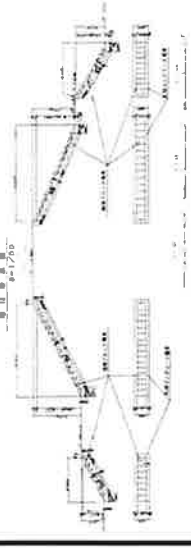
| 写真 | 図面対象番号 | No. 鬼右20-11 |

| 写真 | 図面対象番号 | No. 鬼右20-11 |
|---|---|---|
| 簡略横断面図<br>重要度種別（工作物A）<br>理由（老朽樋管・飯沼排水樋管[S46完成]） | | |

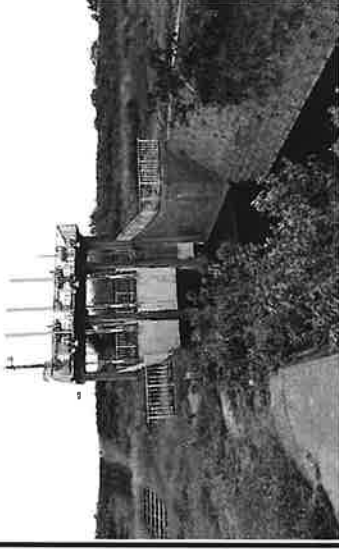
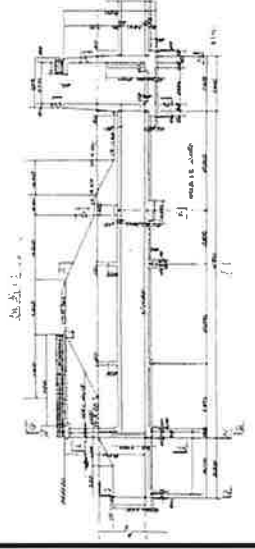
| 写真 | 図面対象番号 | No. 鬼右20-12 |

| 写真 | 図面対象番号 | No. 鬼右20-12 |
|---|---|---|
| 簡略横断面図<br>重要度種別（工作物A）<br>理由（老朽樋管・浅間排水樋管[S46完成]） | | |

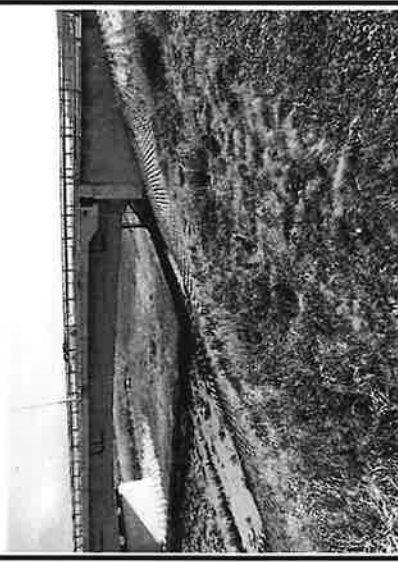
| <div>写真</div> <div>図面対象番号No. 鬼左20-3</div> <div></div> | <div>簡略横断面図</div> <div>重要度種別（工作物A）</div> <div>理由（計算水位が桁下高以上（常総きぬ大橋））</div> <div>計算水位=21.879m</div> <div>桁高=21.555m<br/>HWL=20.470m</div> |

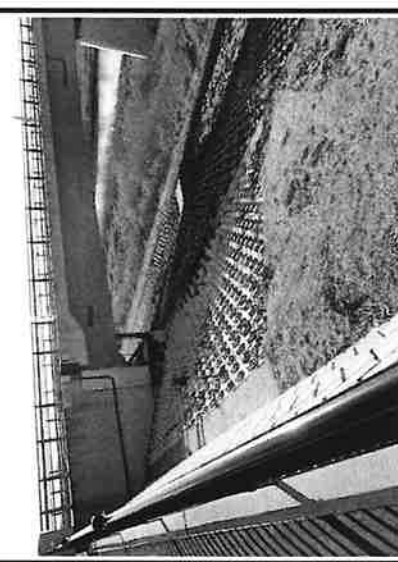
| <div>写真</div> <div>図面対象番号No. 鬼右20-13</div> <div></div> | <div>簡略横断面図</div> <div>重要度種別（工作物A）</div> <div>理由（計算水位が桁下高以上（常総きぬ大橋））</div> <div>計算水位=21.879m</div> <div>桁高=21.531m<br/>HWL=20.470m</div> |

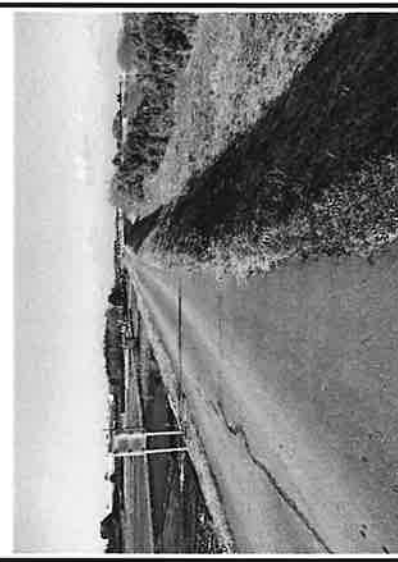
| <div>写真</div> <div>図面対象番号No. 鬼右19-1</div> <div></div> | <div>簡略横断面図</div> <div>重要度種別（堤防高A、水衝洗掘B）</div> <div>理由（計算水位が現況堤防高以上、洪水時洗掘のおそれ</div> <div>計算水位=21.837m</div> <div>計算水位=21.672m</div> <div>現況堤防高=21.340m</div> <div>HWL=20.337m</div> <div>1.5m</div> <div>6.0m</div> |

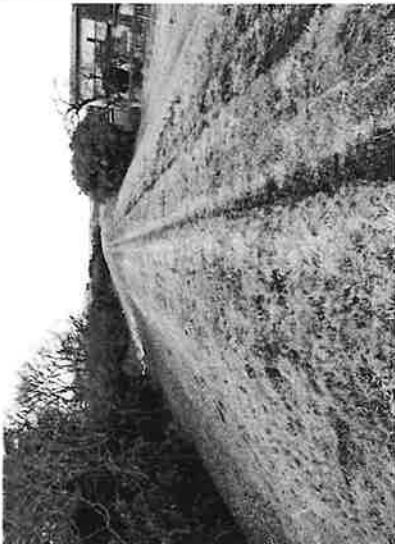
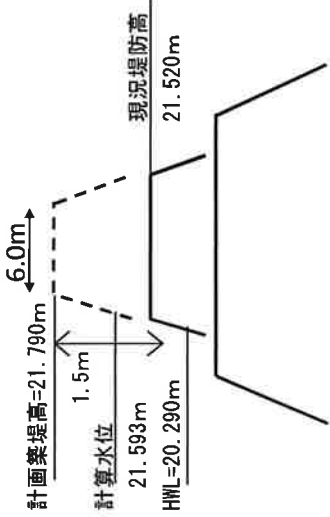
| 図面対象番号 | | No. 鬼左19-2 | |

| 図面対象番号 | | No. 鬼左19-2 | |
|---|--|---|--|
| 重要度種別（重点）堤防高A） | | | |
| 理由（計算水位が現況堤防高以上） | | | |

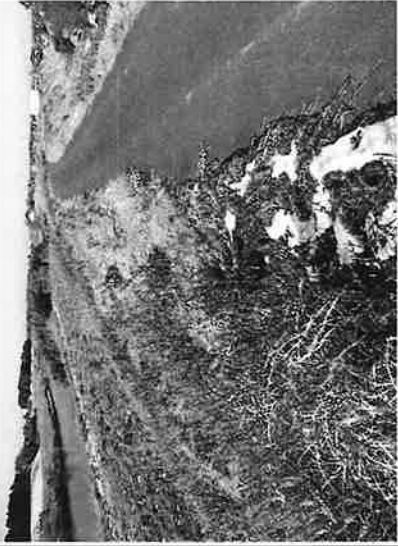
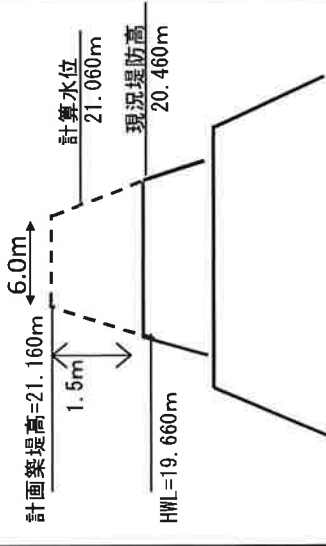
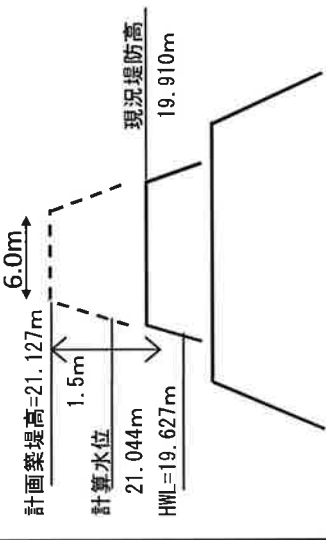
| 事務所名 | 図<br>面<br>対<br>象<br>番<br>号 | 河川名 | 重 要 度 | | 左<br>右<br>岸<br>別 | 重 要 水 防 箇 所 | | | 延<br>長<br>(<br>m<br>) | 重 要 な る 理 由 | 県 及 び 市 町 村 | | 国土交通省<br>担当出張所 | 想定される<br>水防工法 |
|---|---|---|---|---|---|---|---|---|---|---|---|---|---|---|
| 下館 | 237 | 鬼左17-1 | 堤防高 | A | 左 | 茨城県 常総市 | 18.25 K | ～ | 560 | 計算水位が現況堤防高以上<br>洪水時漏水のおそれ<br>堤防断面、天端幅が1/2以上 | 常総市 | 常総工事 | 鎌庭出張所 | 積み土のう<br>月の輪<br>築きまし |

| <p>写真</p> | <p>図面対象番号</p> <p>No. 鬼左17-1</p> | <p>写真</p> | <p>図面対象番号</p> <p>No. 鬼左17-3</p> | <p>簡略横断面図</p> <p>重要度種別（堤防高A、漏水B、堤防断面B）</p> <p>理由（計算水位が現況堤防高以上、洪水時漏水のおそれ、堤防断面、天端幅が1/2以上）</p> <p>計画築堤高=21.160m</p> <p>計算水位 21.060m</p> <p>現況堤防高 20.460m</p> <p>HWL=19.660m</p> | <p>簡略横断面図</p> <p>重要度種別（堤防高A、漏水B、破堤跡要注意）</p> <p>理由（計算水位が現況堤防高以上、パイピングに対する安全度が基準値以下、破堤実績あり）</p> <p>計画築堤高=21.127m</p> <p>計算水位 21.044m</p> <p>現況堤防高 19.910m</p> <p>HWL=19.627m</p> | <p>簡略横断面図</p> <p>重要度種別（堤防高A、漏水B）</p> <p>理由（計算水位が現況堤防高以上、パイピングに対する安全度が基準値以下）</p> <p>計画築堤高=21.070m</p> <p>計算水位 21.015m</p> <p>現況堤防高 20.380m</p> <p>HWL=19.570m</p> |

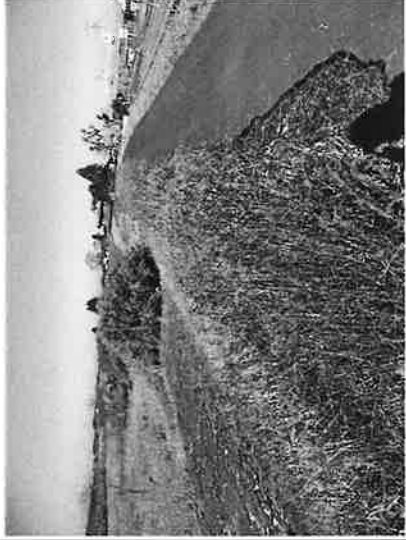
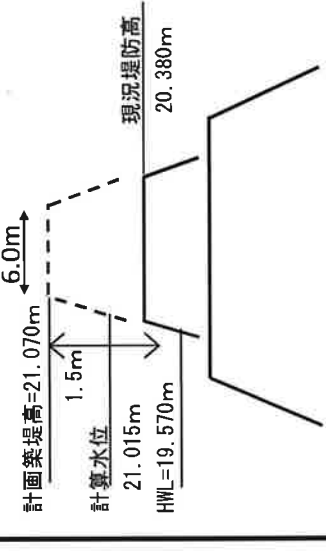
| 事務所名 | 図<br>面<br>対<br>象<br>番<br>号 | 河川名 | 重 要 度 | | 左<br>右<br>岸<br>別 | 重 要 水 防 箇 所 | | | 延<br>長<br>(<br>m<br>) | 重 要 な る 理 由 | 県 及 び 市 町 村 | | 国土交通省<br>担当出張所 | 想定される<br>水防工法 |
|---|---|---|---|---|---|---|---|---|---|---|---|---|---|---|
| 下館 | 239 | 鬼左17-3 | 破堤跡 | 要注意 | 左 | 茨城県 常総市 | 17.50 K | ～ | 500 | 計算水位が現況堤防高以上<br>洪水時漏水のおそれ | 常総市 | 常総工事 | 鎌庭出張所 | 積み土のう<br>月の輪 |

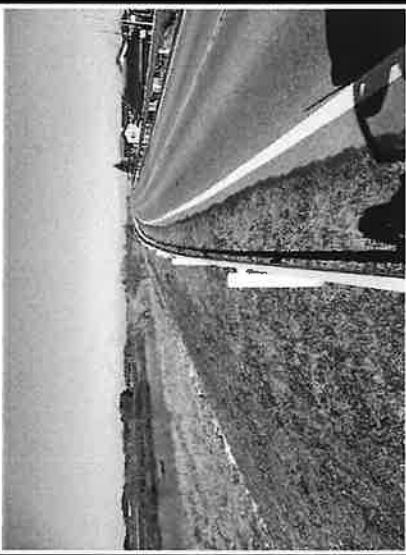
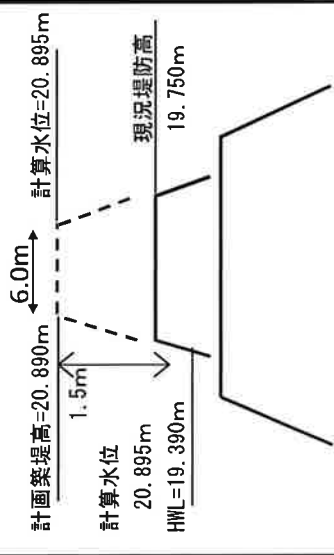
| 事務所名 | 図<br>面<br>対<br>象<br>番<br>号 | 河川名 | 重 要 度 | | 左<br>右<br>岸<br>別 | 重 要 水 防 箇 所 | | | 延<br>長<br>(<br>m<br>) | 重 要 な る 理 由 | 県 及 び 市 町 村 | | 国土交通省<br>担当出張所 | 想定される<br>水防工法 |
|---|---|---|---|---|---|---|---|---|---|---|---|---|---|---|
| 下館 | 240 | 鬼左16-1 | 漏水 | B | 左 | 茨城県 常総市 | 17.00 K | ～ | 100 | 計算水位が現況堤防高以上 | 常総市 | 常総工事 | 鎌庭出張所 | 積み土のう<br>月の輪 |

| <div data-bbox="799 1469 837 2022"> <div>簡略横断面図</div> <div>重要度種別（堤防高A）</div> <div>理由（計算水位が現況堤防高以上）</div> </div> <div data-bbox="837 1469 1335 2022"> <p>計画築堤高=20.890m      計算水位=20.895m</p> <p>計算水位 20.895m      現況堤防高 19.750m</p> <p>HWL=19.390m</p> </div> | <div data-bbox="799 851 837 1404"> <div>簡略横断面図</div> <div>重要度種別（堤防高A、堤防断面B）</div> <div>理由（計算水位が現況堤防高以上、堤防断面、天端幅が1/2以上）</div> </div> <div data-bbox="837 851 1335 1404"> <p>計算水位=20.826m      現況堤防高 19.900m</p> <p>計画築堤高 20.818m      現況堤防高 19.900m</p> <p>HWL=19.318m</p> </div> | <div data-bbox="799 235 837 788"> <div>簡略横断面図</div> <div>重要度種別（堤防高A）</div> <div>理由（計算水位が現況堤防高以上）</div> </div> <div data-bbox="837 235 1335 788"> <p>計画築堤高=20.632m      現況堤防高 19.980m</p> <p>計算水位 20.490m      現況堤防高 19.980m</p> <p>HWL=19.132m</p> </div> |

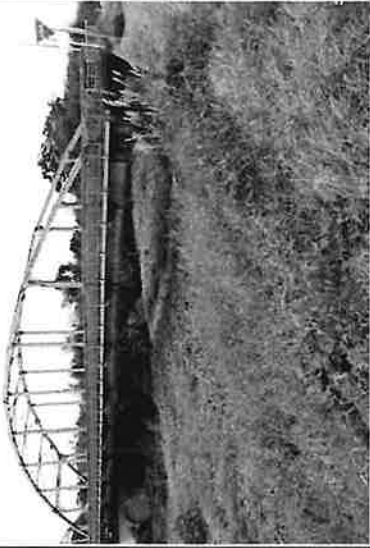
| 写真 | 図面対象番号 | No. | 鬼右16-3 |

| 写真 | 図面対象番号 | No. | 鬼右16-3 |
|---|---|---|---|
| 簡略横断面図<br>重要度種別（工作物A）<br>理由（計算水位が桁下高以上（美妻橋）） | | | |
| 計算水位=20.547m | | | |
| 桁高=19.655m<br>HWL=19.129m | | | |

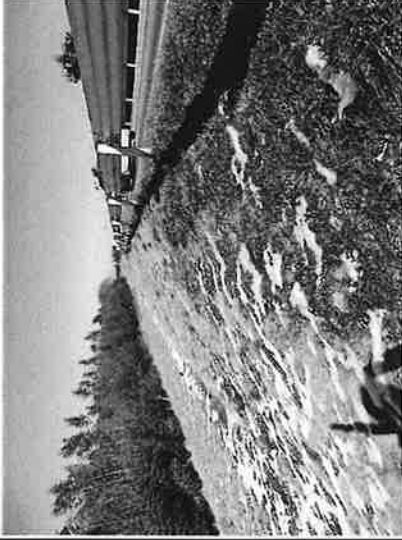
| 写真 | 図面対象番号 | No. | 鬼左16-3 |

| 写真 | 図面対象番号 | No. | 鬼左16-3 |
|---|---|---|---|
| 簡略横断面図<br>重要度種別（堤防高A、新堤防要注意）<br>理由（計算水位が現況堤防高以上、H26中妻築堤工事（H26.9完成）） | | | |
| 計画築堤高=20.720m<br>計算水位 20.621m<br>HWL=19.210m<br>現況堤防高 20.120m<br>6.0m<br>1.5m | | | |

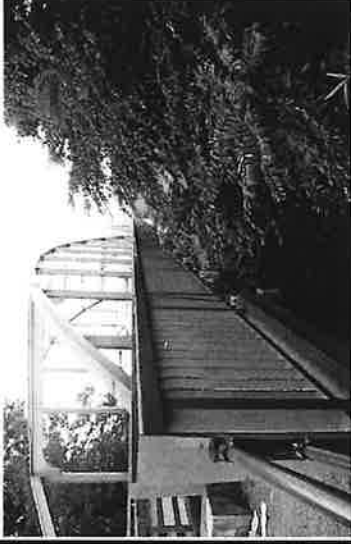
| 写真 | 図面対象番号 | No. | 鬼左16-5 |

| 写真 | 図面対象番号 | No. | 鬼左16-5 |
|---|---|---|---|
| 簡略横断面図<br>重要度種別（工作物A）<br>理由（計算水位が桁下高以上（美妻橋）） | | | |
| 計算水位=20.547m | | | |

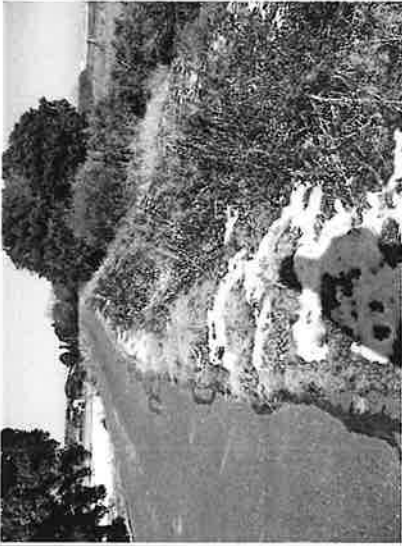
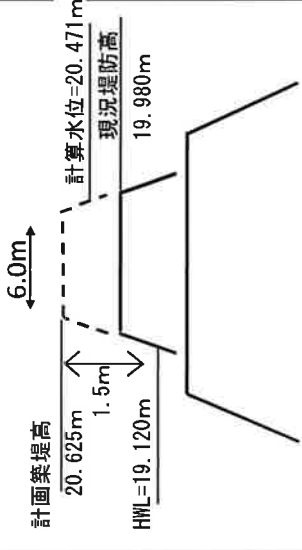
| 図面対象番号 | No. 鬼右15-1 |

| 図面対象番号 | No. 鬼右15-1 |
|---|---|
| <p>簡略横断面図</p> <p>重要度種別（堤防高A）</p> <p>理由（計算水位が現況堤防高以上）</p> | |

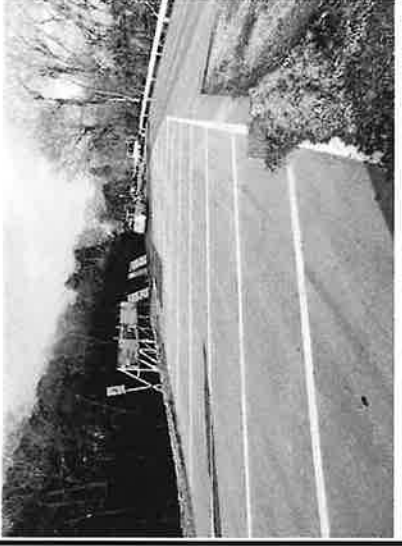
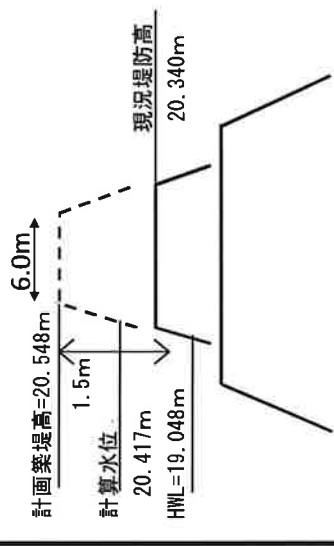
| 図面対象番号 | No. 鬼左16-6 |

| 図面対象番号 | No. 鬼左16-6 |
|---|---|
| <p>簡略横断面図</p> <p>重要度種別（堤防高A）</p> <p>理由（計算水位が現況堤防高以上）</p> | |

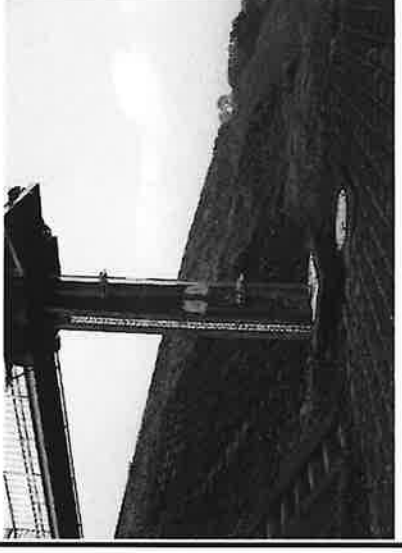
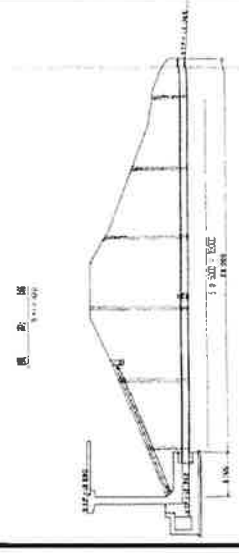
| 図面対象番号 | No. 鬼右14-3 |

| 図面対象番号 | No. 鬼右14-3 |
|---|---|
| <p>簡略横断面図</p> <p>重要度種別（工作物A）</p> <p>理由（老朽樋管・池成排水樋管[S11完成]）</p> | |

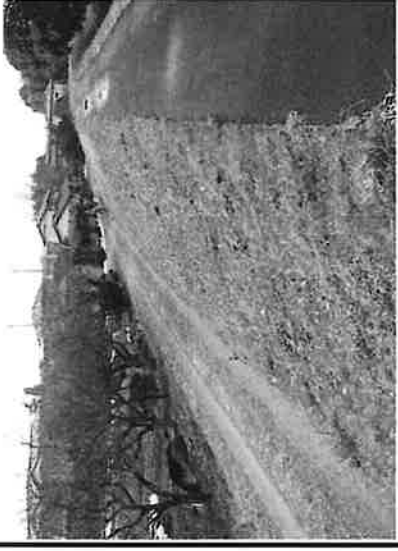
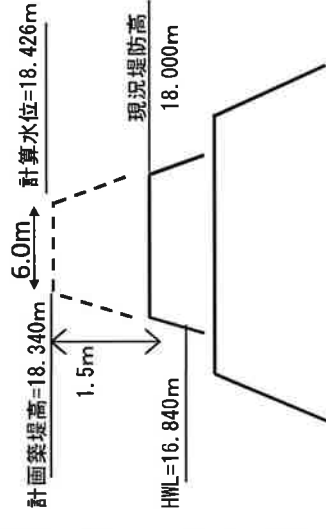
| 写真 | 図面対象番号 | No. 鬼左9-1 |

| 写真 | 図面対象番号 | No. 鬼左9-1 |
|---|---|---|
| <p>簡略横断面図</p> <p>重要度種別（(重点) 堤防高A、危険水位）</p> <p>理由（計算水位が現況堤防高以上）</p> <p>危険水位設定箇所 10.00k左岸：鬼怒川水海道観測所</p> | <p>計画築堤高=18.340m 計算水位=18.426m 現況堤防高 18.000m</p> <p>HWL=16.840m</p> <p>1.5m 6.0m</p> | |

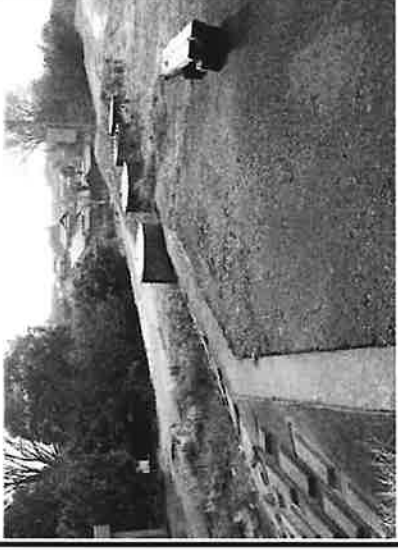
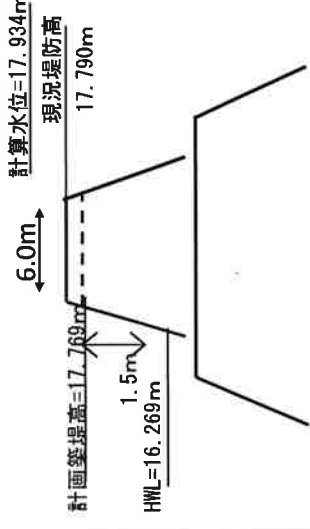
| 写真 | 図面対象番号 | No. 鬼左8-2 |

| 写真 | 図面対象番号 | No. 鬼左8-2 |
|---|---|---|
| <p>簡略横断面図</p> <p>重要度種別（堤防高A）</p> <p>理由（計算水位が現況堤防高以上）</p> | <p>計画築堤高=17.769m 計算水位=17.934m 現況堤防高 17.790m</p> <p>HWL=16.269m</p> <p>1.5m 6.0m</p> | |

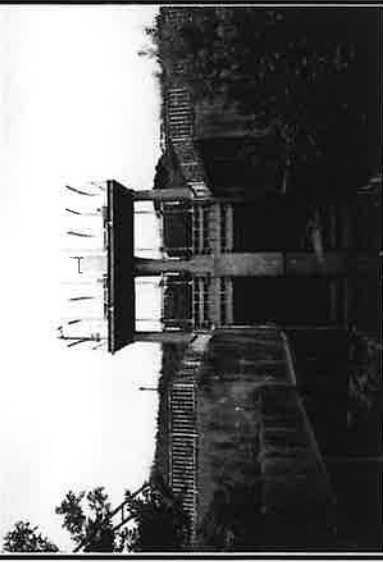
| 写真 | 図面対象番号 | No. | 鬼左8-4 |

| 写真 | 図面対象番号 | No. | 鬼左8-4 |
|---|---|---|---|
| 簡略横断面図 | 重要度種別（工作物A） | 理由（老朽樋管・高野排水樋管[H2完成]） | |

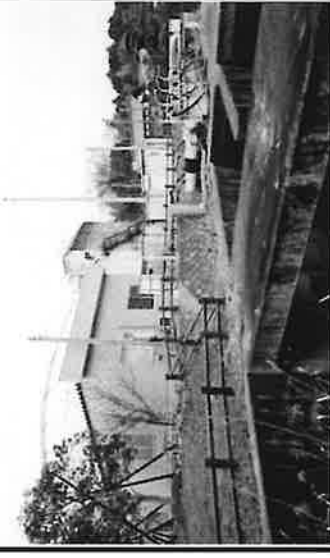
| 写真 | 図面対象番号 | No. | 鬼左8-5 |

| 写真 | 図面対象番号 | No. | 鬼左8-5 |
|---|---|---|---|
| 簡略横断面図 | 重要度種別（工作物A） | 理由（老朽樋管・高野救急排水機場樋管[H2完成]） | |

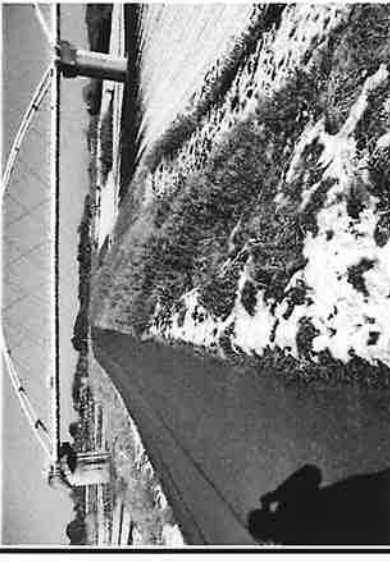
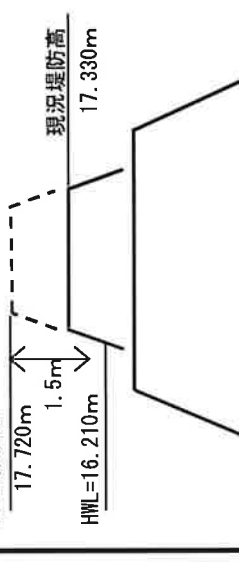
| 写真 | 図面対象番号 | No. | 鬼右8-3 |

| 写真 | 図面対象番号 | No. | 鬼右8-3 |
|---|---|---|---|
| 簡略横断面図 | 重要度種別（堤防高A） | 理由（計算水位が現況堤防高以上） | <p>計算水位=17.896m<br/>計画築堤高 17.720m<br/>1.5m<br/>HWL=16.210m<br/>6.0m<br/>現況堤防高 17.330m</p> |

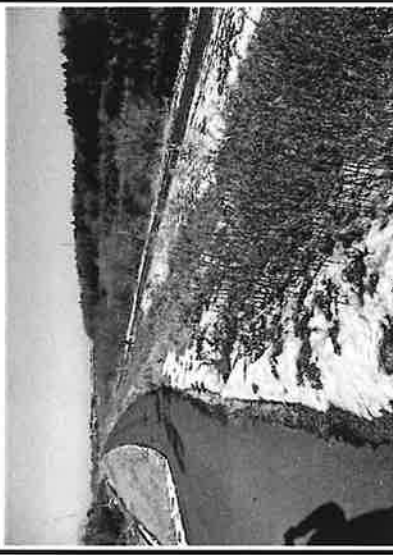
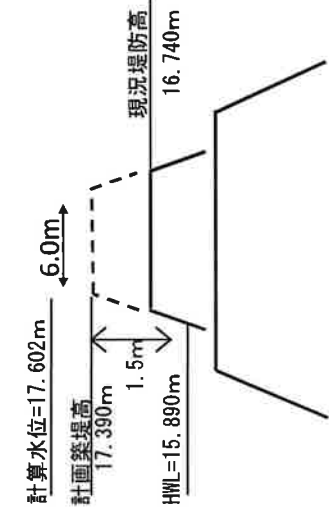
| <div data-bbox="225 853 263 1406"> <div>図面対象番号</div> <div>No. 鬼右7-3</div> </div> <div data-bbox="263 853 301 1406"> <div>写真</div> </div> | <div data-bbox="798 853 836 1406"> <div>簡略横断面図</div> <div>重要度種別（重点）危険水位）</div> <div>危険水位設定箇所 7.75k右岸：鬼怒川水海道観測所</div> </div> <div data-bbox="836 853 1332 1406"> <p>計算水位=17.602m      6.0m      現況堤防高<br/> 計画築堤高 17.390m      1.5m      16.740m<br/> HWL=15.890m</p> </div> |

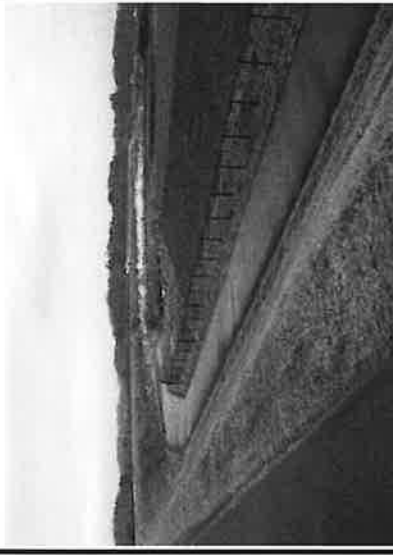
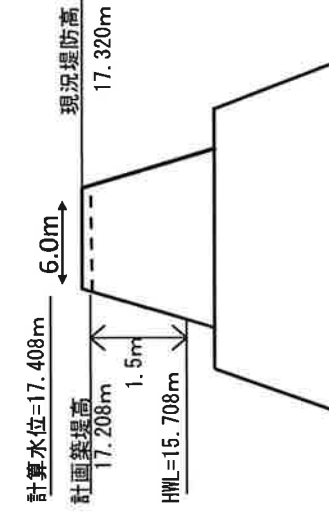
| <div data-bbox="225 235 263 788"> <div>図面対象番号</div> <div>No. 鬼右7-4</div> </div> <div data-bbox="263 235 301 788"> <div>写真</div> </div> | <div data-bbox="798 235 836 788"> <div>簡略横断面図</div> <div>重要度種別（堤防高A）</div> <div>理由（計算水位が現況堤防高以上）</div> </div> <div data-bbox="836 235 1332 788"> <p>計算水位=17.408m      6.0m      現況堤防高<br/> 計画築堤高 17.208m      1.5m      17.320m<br/> HWL=15.708m</p> </div> |

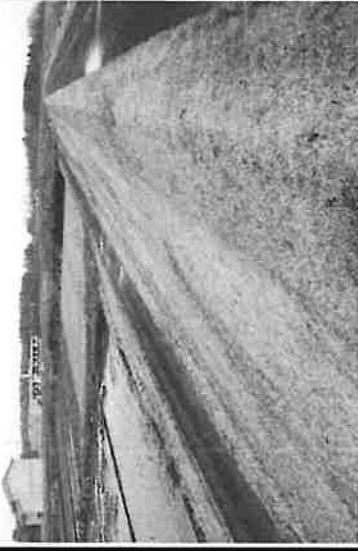
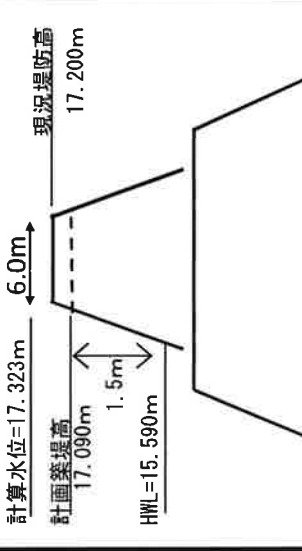
| 写真 | 図面対象番号 | No. 鬼右7-6 |

| 写真 | 図面対象番号 | No. 鬼右7-6 |
|---|---|---|
| <p>簡略横断面図</p> <p>重要度種別（堤防高A）</p> <p>理由（計算水位が現況堤防高以上）</p> | <p>計算水位=17.323m      6.0m      現況堤防高</p> <p>計画築堤高      17.090m      17.200m</p> <p>1.5m</p> <p>HWL=15.590m</p> | |

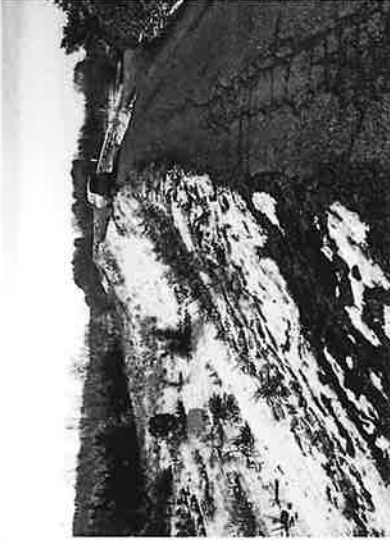
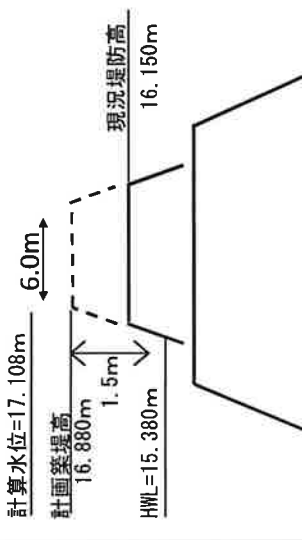
| 写真 | 図面対象番号 | No. 鬼右6-2 |

| 写真 | 図面対象番号 | No. 鬼右6-2 |
|---|---|---|
| <p>簡略横断面図</p> <p>重要度種別（堤防高A、水衝洗掘B）</p> <p>理由（計算水位が現況堤防高以上、洪水時洗掘のおそれ）</p> | <p>計算水位=17.108m      6.0m      現況堤防高</p> <p>計画築堤高      16.880m      16.150m</p> <p>1.5m</p> <p>HWL=15.380m</p> | |

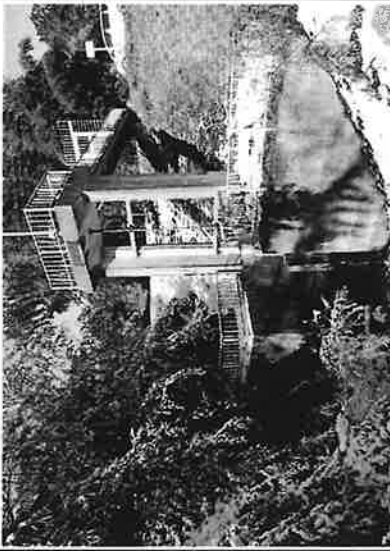
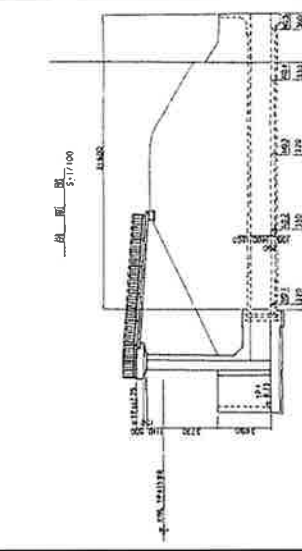
| 写真 | 図面対象番号 | No. 鬼右6-4 |

| 写真 | 図面対象番号 | No. 鬼右6-4 |
|---|---|---|
| <p>簡略横断面図</p> <p>重要度種別（工作物A）</p> <p>理由（老朽樋管・香取下排水樋管[S16完成]）</p> | | |

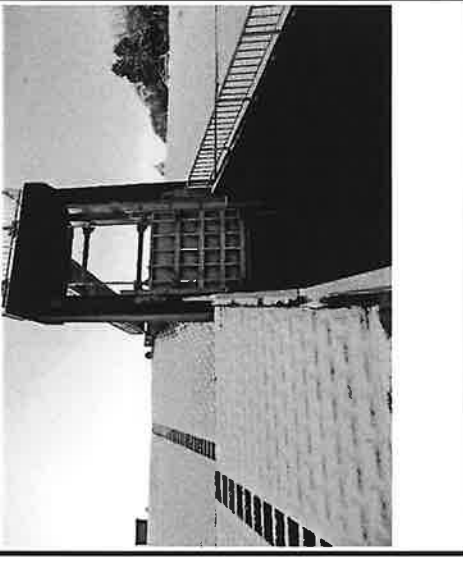
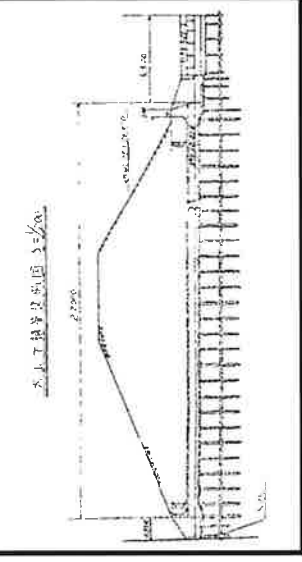
| 写真 | 図面対象番号 | No. 鬼左5-2 |

| 写真 | 図面対象番号 | No. 鬼左5-2 |
|---|---|---|
| | <p>簡略横断面図</p> | <p>重要度種別 (工作物A)</p> <p>理由 (老朽樋管・大山下排水樋管[H7完成])</p> |

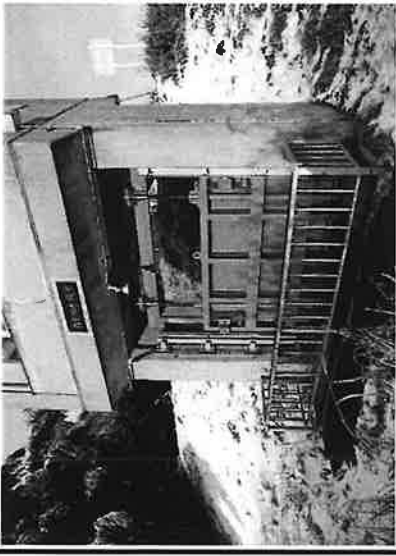
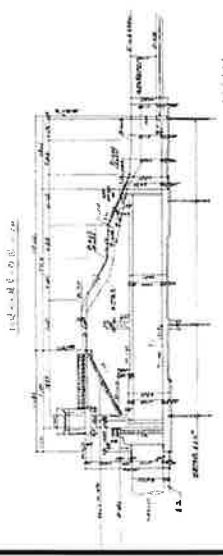
| 図面対象番号 | No. 鬼右4-2 |

| 図面対象番号 | No. 鬼右4-2 |
|---|---|
| | <p data-bbox="802 1906 826 2027">簡略横断面図</p> <p data-bbox="834 1603 898 2027">重要度種別（工作物A）<br/>理由（老朽樋管・新堤排水樋管[S54完成]）</p> |

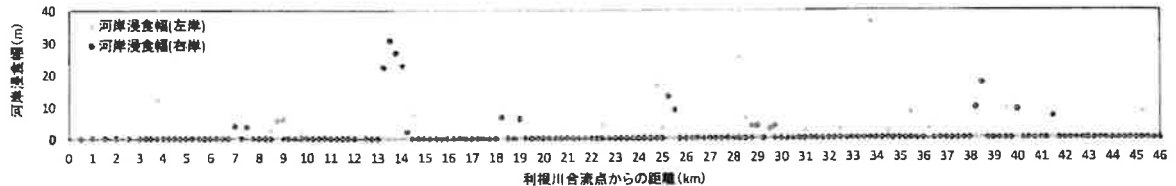
図-3 平成27年9月洪水による河岸浸食幅の縦断分布

面と観測水位ハイドログラフを示す。洪水は2日間続き、鬼怒川水海道地点では水位が6時間以上HWLを超過した。また、図-2(c)にプロットで示した洪水痕跡水位は鬼怒川下流区間のほぼ全川でHWLを超えており、無堤区間等で溢水を生じながら洪水が流下した。9月10日12:50頃に左岸21.0k付近で堤防決壊が生じ、茨城県常総市の1/3に相当する約40km<sup>2</sup>の範囲に甚大な氾濫被害をもたらした。河床変動は、上流側に比べて河幅の小さい37kより下流側区間で顕著で、13kや32.5k等で大きな河床低下が生じている。また、河岸侵食は、13～14k、28.25k、33.75kのように河幅が小さく低水路が大きく蛇行している箇所でも多く発生している。

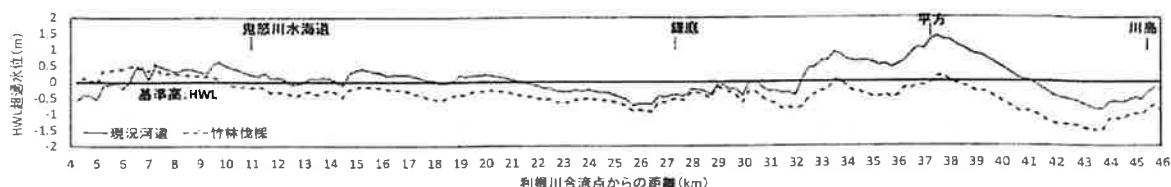
図-8 HWL超過水位の縦断分布（竹林伐採の有無による比較）

図-8の赤線で示した現況河道のHWLを超過する水位は、狭窄部の水位堰上げによる影響を受ける5～10k、37～41k区間で大きくなる。大局的に見ると、鬼怒川水海道付近、平方付近においてHWLを超過しており、鎌庭付近では余裕があることが分かる。

竹林の伐採により河道流下能力が現況河道に比べて増大することを図-8は示している。ただし、水位が低減する一方で、河道貯留量は減少することになる。以上より、鬼怒川下流区間では、竹林の繁茂形態が洪水流況に影響を与えていることから、どの位置の竹林を伐採するかによって貯留率や河道安定性が変化することになる。これは言い換えると、鬼怒川下流区間では河道の線形、断面形に加えて竹林の管理のあり方によって平面流況や下流への流量増加をある程度制御できる可能性を示している。

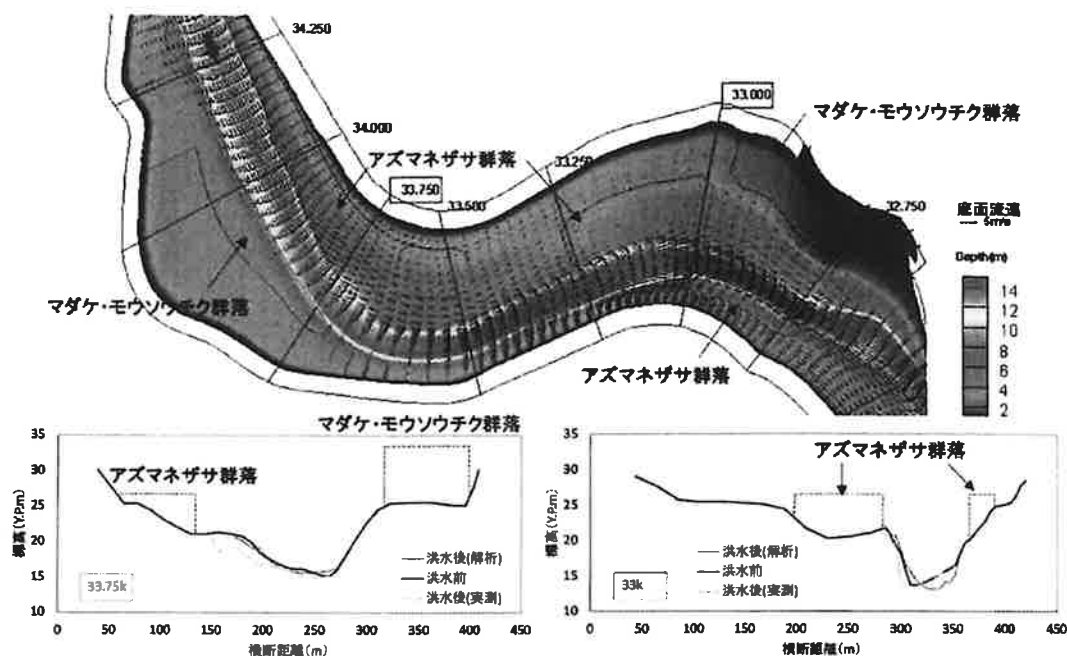
図-10 現況河道の水深コンター及び底面流速ベクトルと洪水前後の河道断面形状の比較

次に河道安定性を分析する。図-10に代表区間の解析に基づく水深コンターと底面流速ベクトルと洪水前後の河道断面形状を示す。32.75～34.5kは河道が大きく湾曲している区間であり、33.75kでは、ほぼ直角に曲がる湾曲部の内岸側（左岸側）で流速が増大する。ただし、左岸高水敷上には竹林が密生していることからこの領域では流速は低減し、低水路左岸寄りから左岸河岸付近において流速が増大する。この結果、解析では実績ほど浸食幅が大きいものの、左岸河岸が浸食されることが示されている。以上より、河岸浸食箇所は河道の曲がり等の平面形状に加えて、高水敷上の竹林密生域と密接な関係があることが分かる。一方、33kでは実データに比べて河床低下が過大に評価された。鬼怒川の河床や河岸の一部には粘土層の存在が確認されており、33k付近の河床にも粘土層が露出していた可能性がある。河床及び河岸の粘性土の存在が河床変動に及ぼす影響については、今後更に詳しく調査・検討していく必要がある。

下で安全に流下させるには、鬼怒川水海道、平方付近で流下能力を増大させる必要があることが分かった。このための対策として、堤防高上げや河道掘削を主体として考えられているが、これに加えて、本検討で明らかとなったように、河道全体を見た河道貯留効果や高水敷上の竹林密生地の伐採または存置も視野に入れた河道整備も今後検討していく必要がある。また、鬼怒川整備に伴う洪水・土砂流出形態の変化が利根川本川、特に下流三調節池の洪水調節効果や、流下能力が不足している利根下流区間の水位上昇、土砂堆積に及ぼす影響についても一体的に評価し、鬼怒川と利根川本川の治水安全度に悪影響を及ぼさないような整備を行っていくことが重要である。
