東京高等裁判所第15民事部 御中

矢部川堤防調査委員会

報告書

平成 25 年 3 月

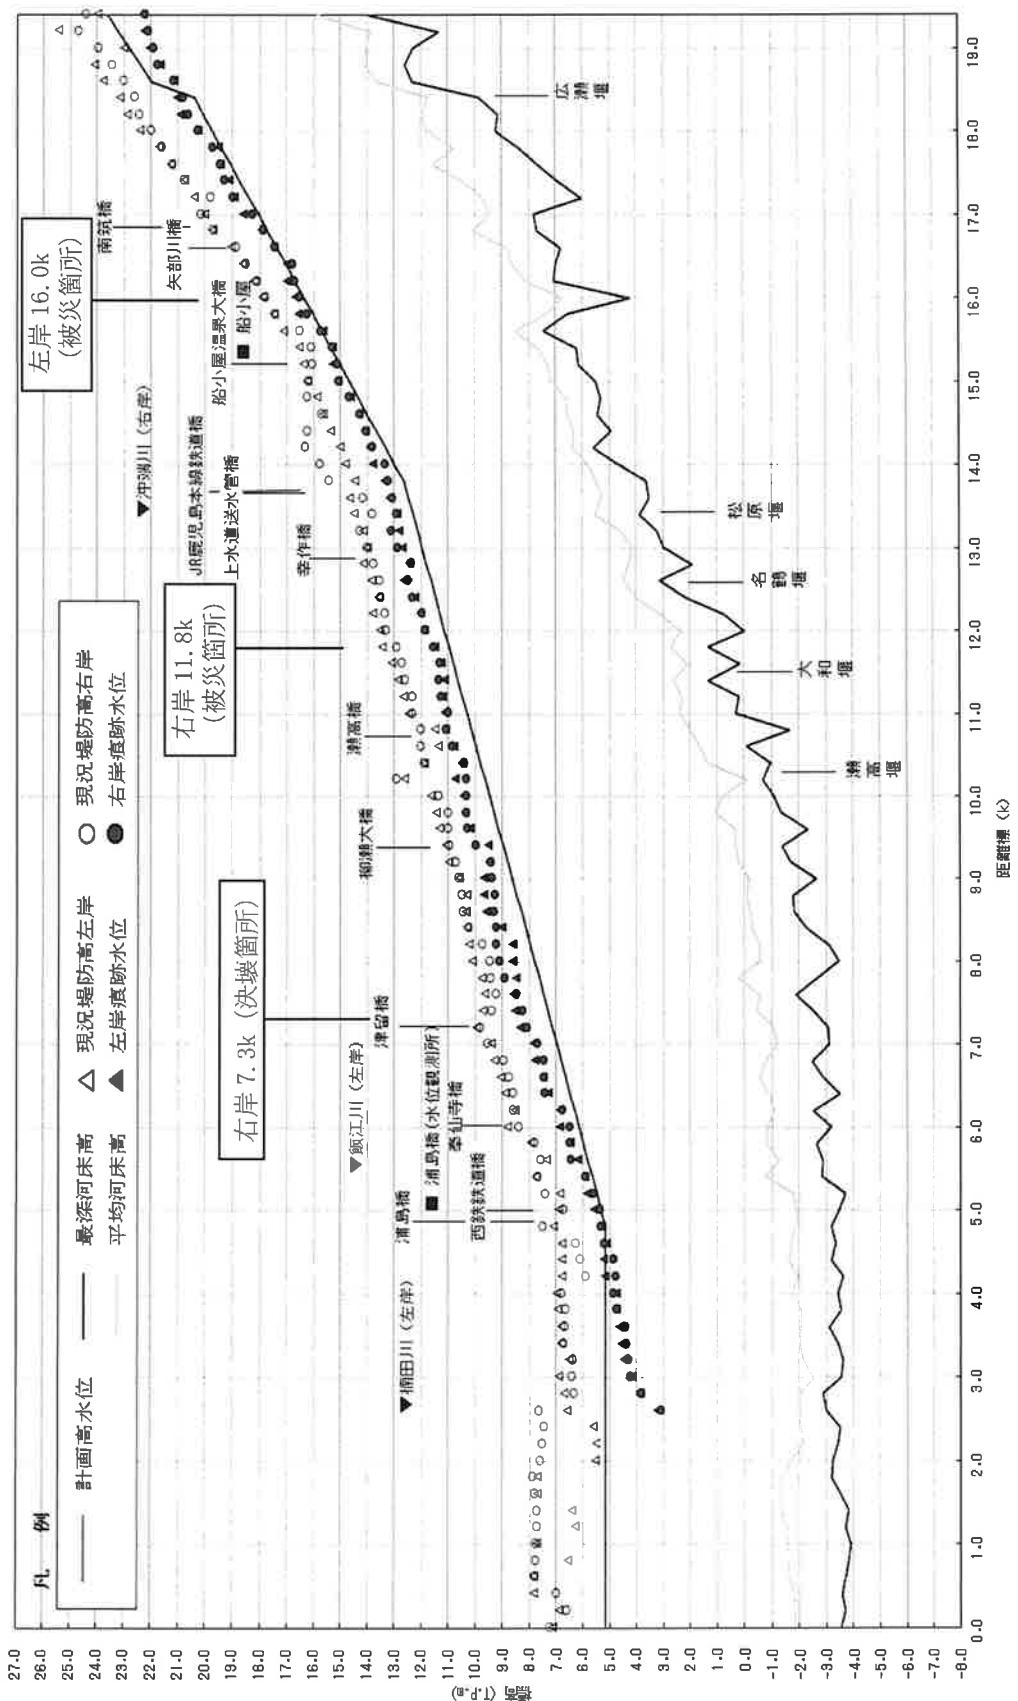
図 2.2.6 今次出水における痕跡水位縦断図

堤防に残された浮遊物等の位置より今次出水の痕跡水位を推定し、河川縦断方向に図 2.2.6 に整理した。痕跡水位は、左右岸とも現況堤防高を越える箇所はなかったが、ほぼ全川にわたって計画高水位 (HWL) を越えていた。特に、7.0k～9.0k 間では HWL を大幅に超える非常に高い水位を記録している。

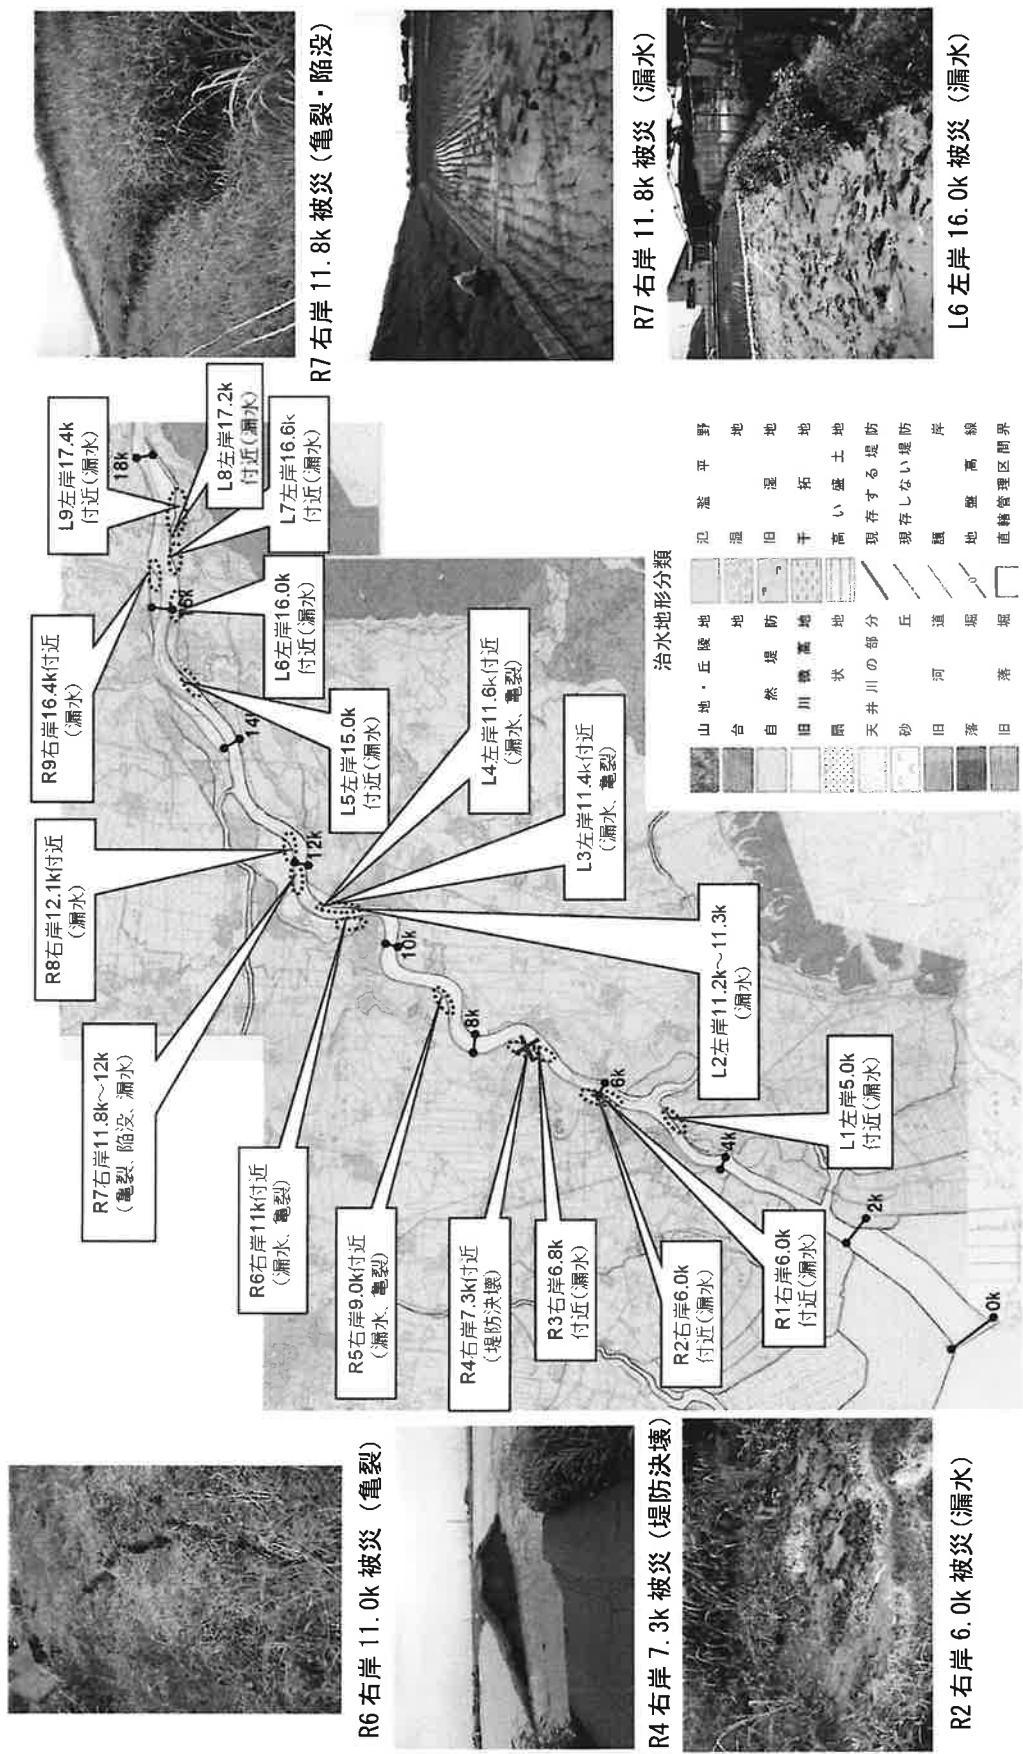
図 2.3.2 被災箇所位置図

矢部川堤防の被災概要を図 2.3.2 に示す。今次出水による矢部川の堤防被災は全川にわたり、全 18 箇所（護岸崩壊等の河道での被災を除く）で生じており、被災内容は堤防決壊 1 箇所、亀裂等堤体変状 5 箇所、漏水 17 箇所であった（重複カウント）。

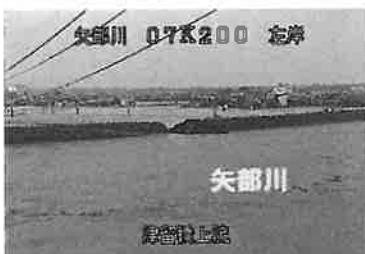
7月14日 13:30頃 堤防決壊確認 (左岸 CCTV より)

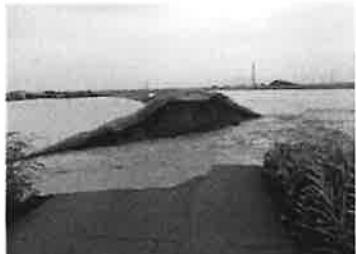
7月14日 15:30頃 決壊箇所からの流入状況(下流側より)

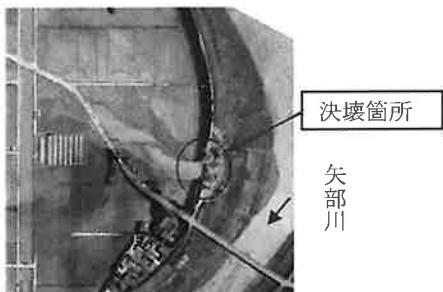
決壊箇所上流部の堤防断面の状況 (7月15日)

右岸 7.3k 付近の堤防決壊は、計画高水位 (H WL) を上回る高水位が長時間継続したことが誘因となり、堤防を横断して河岸から堤内地側の途中まで分布していた基礎地盤上部の比較的透水性の高い砂層の存在及び高水敷の砂礫層と砂層が繋がっていたことが素因となって生じたものと推察される。つまり、砂層 (As 層) における圧力が河川水の上昇に連動して高まり、堤防のり尻付近で As 層上部の被覆土層 (透水性の低い Fc 層) を破壊し、噴砂口から As 層の土粒子の細粒分が流出し、堤防直下まで As 層の空隙・空洞化が進行した結果、堤体の沈下・陥没が生じたものと推察される。

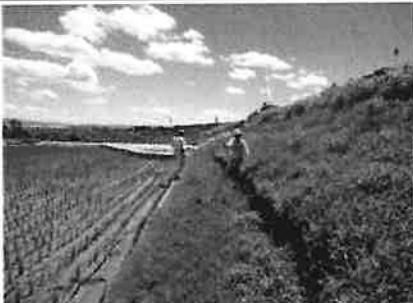
7月 16 日 のり尻陥没状況

図 4.3.7 に示すように、堤内地の水田では噴砂を伴う漏水が多く発生し、盤ぶくれが生じた箇所もある。また、裏のり面下部に縦断方向の亀裂及び亀裂下部の堤体のり尻付近に陥没（最大約 50 cm）が発生した。裏のり尻部の腰石積み（ブロック）の変形も見られた。

- ・ 以上の結果より、右岸 11.8k 付近の堤防被災は、計画高水位 (H WL) を上回る高水位が長時間継続したことが誘因となり、堤防を横断して河岸から堤内地側の途中まで分布していた透水性の高い基礎地盤砂礫層の存在が素因となって、砂礫層における圧力が上昇し、堤防のり尻部において砂礫層上部の被覆土層を破壊し、噴砂を伴う漏水が生じたものと推察される。
- ・ 噴砂に伴い砂礫層の細粒分が流出し、砂礫層の空隙が堤体下へ進行したことにより、裏のり下部が沈下・陥没したものと推察される。なお、決壊に至らなかったのは、右岸 7.3K 付近の As 層に比べ、当該 Dg 層は、粒径が大きく、層厚が厚いこと等により堤防下への空隙の進行が遅かったことによるものと推察される。
- ・ 被災しなかった 11.950k も同様の基礎地盤構成となっているが、被覆土層(透水性の低いシルト質砂層及び耕作土層)が厚かったため漏水や噴砂が発生しなかったと推察される。

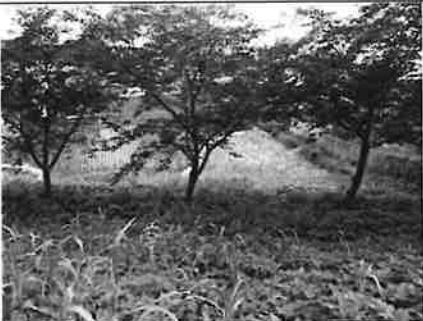
16.0k 付近堤内側の裏法面より（応急処置後）

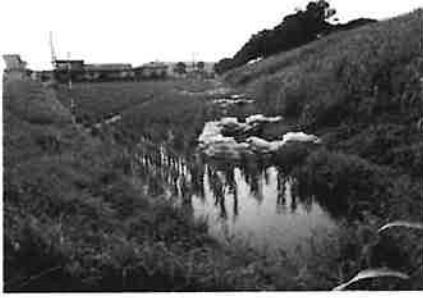
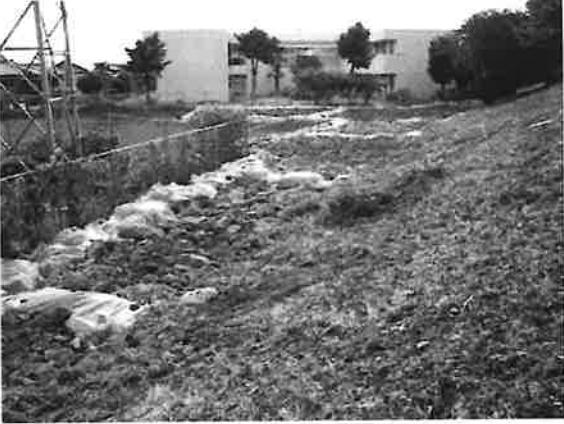
16.1k 付近の堤防法尻より下流方向撮影（応急処置後）	8月2日

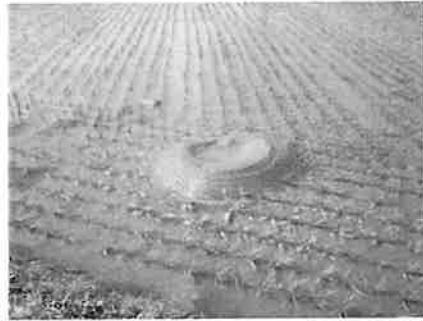
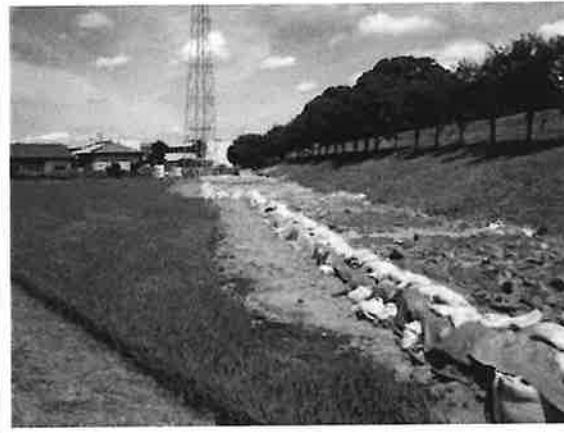
7月15日 9:00頃 噴砂状況	8月2日

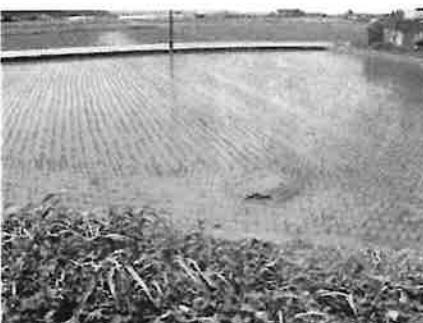
7月15日 10:55頃 噴砂状況

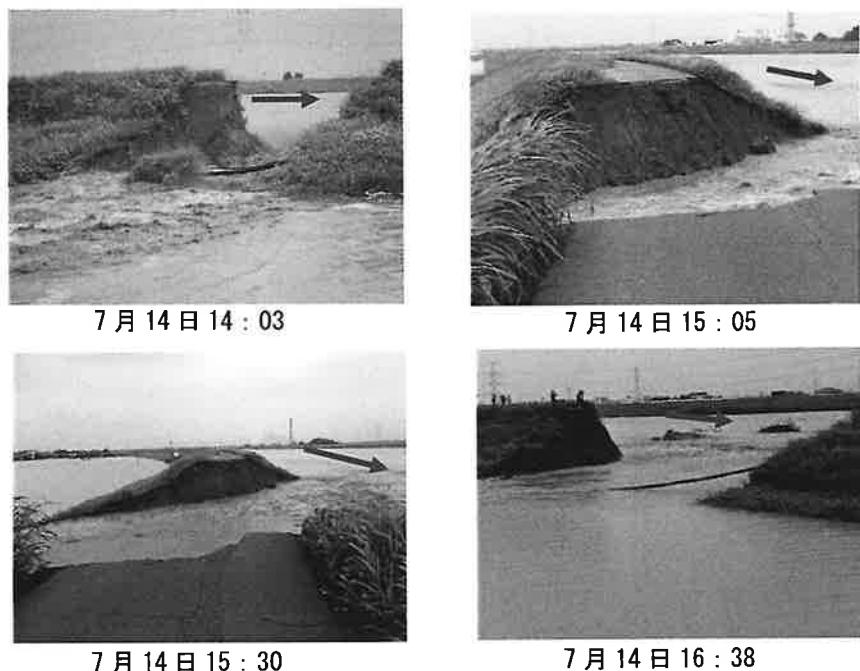
- ・13 時 15 分：堤防に大きな変状はみられず、川表側の坂路付近の水面の乱れも顕著ではない。
- ・13 時 30 分：約 10m の決壊が生じており、決壊は 13 時 15 分～30 分の間に発生したと考えられる。また、決壊は当初上下流に進行し、14 時以降は上流側のみ進行したと考えられる。
- ・15 時 30 分：約 50m の決壊幅となり、16 時以降では変化がなかった。

図 4.2.11 堤防決壊の状況（決壊箇所下流側からの撮影）

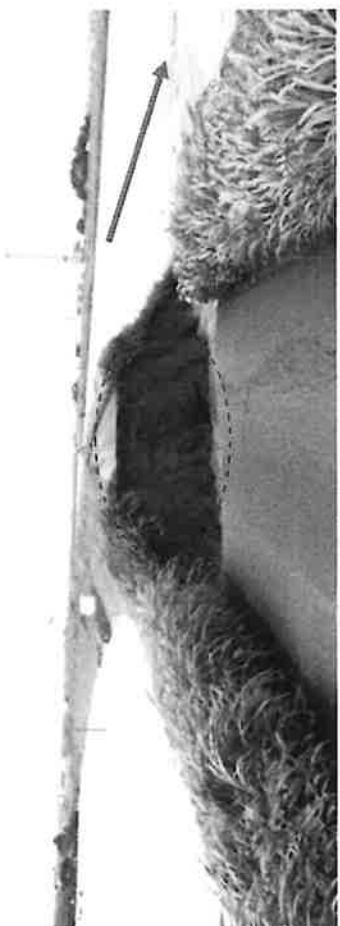
- ・ 堤体土は、決壊口上下流における堤防調査によれば、図4.2.17、図4.2.18及び図4.2.20に示すとおり粘性土で構成されている。
- ・ 堤体土(Bc)の透水係数の最大値は、 $3.4 \times 10^{-5} \text{cm/s}$ であり、透水性は低い(図4.2.27(1)参照)

図 4.2.17 決壊途中の堤防断面 (粘性土確認)

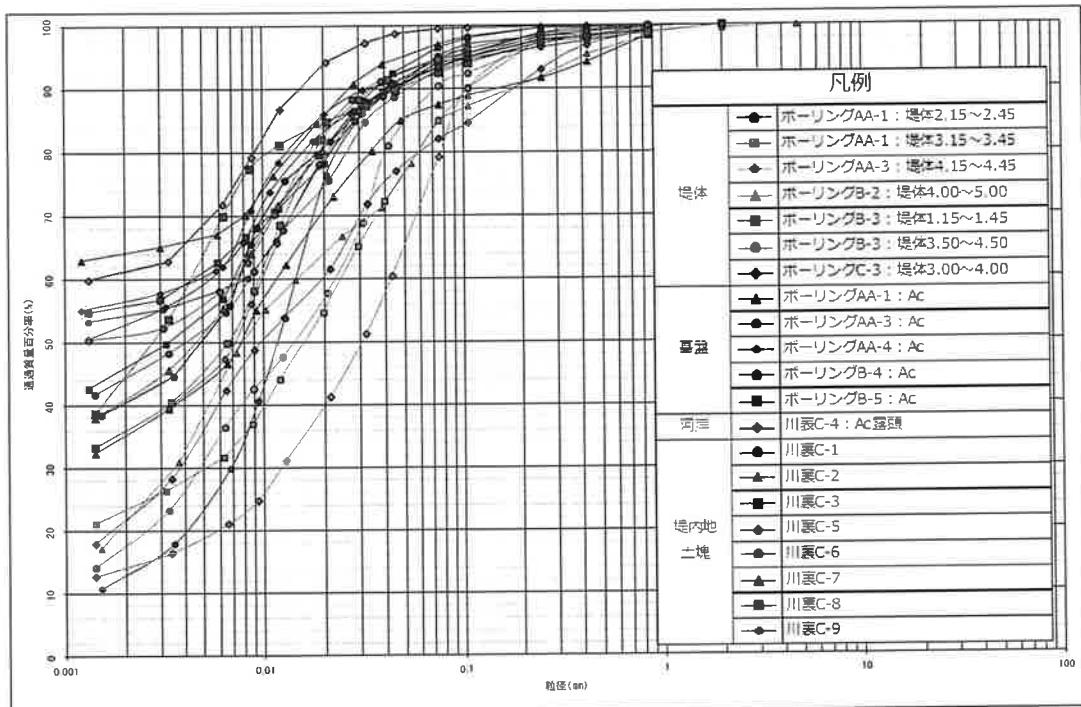
図4.2.33に示す試料採取地点において堤内地に散乱していた土塊を採取し、堤体及び基礎地盤(Ac層)の粒度分布を比較した(図4.2.32)。ばらつきは認められるものの、両者は同様な粒度分布を示していることから、堤内地に散乱した土塊は、堤防決壊時に洗掘された基礎地盤のAc層及び決壊口の堤体(粘性土:Bc層)の一部と推察される。

図4.2.32 試料採取箇所別の土塊の粒度分布比較図

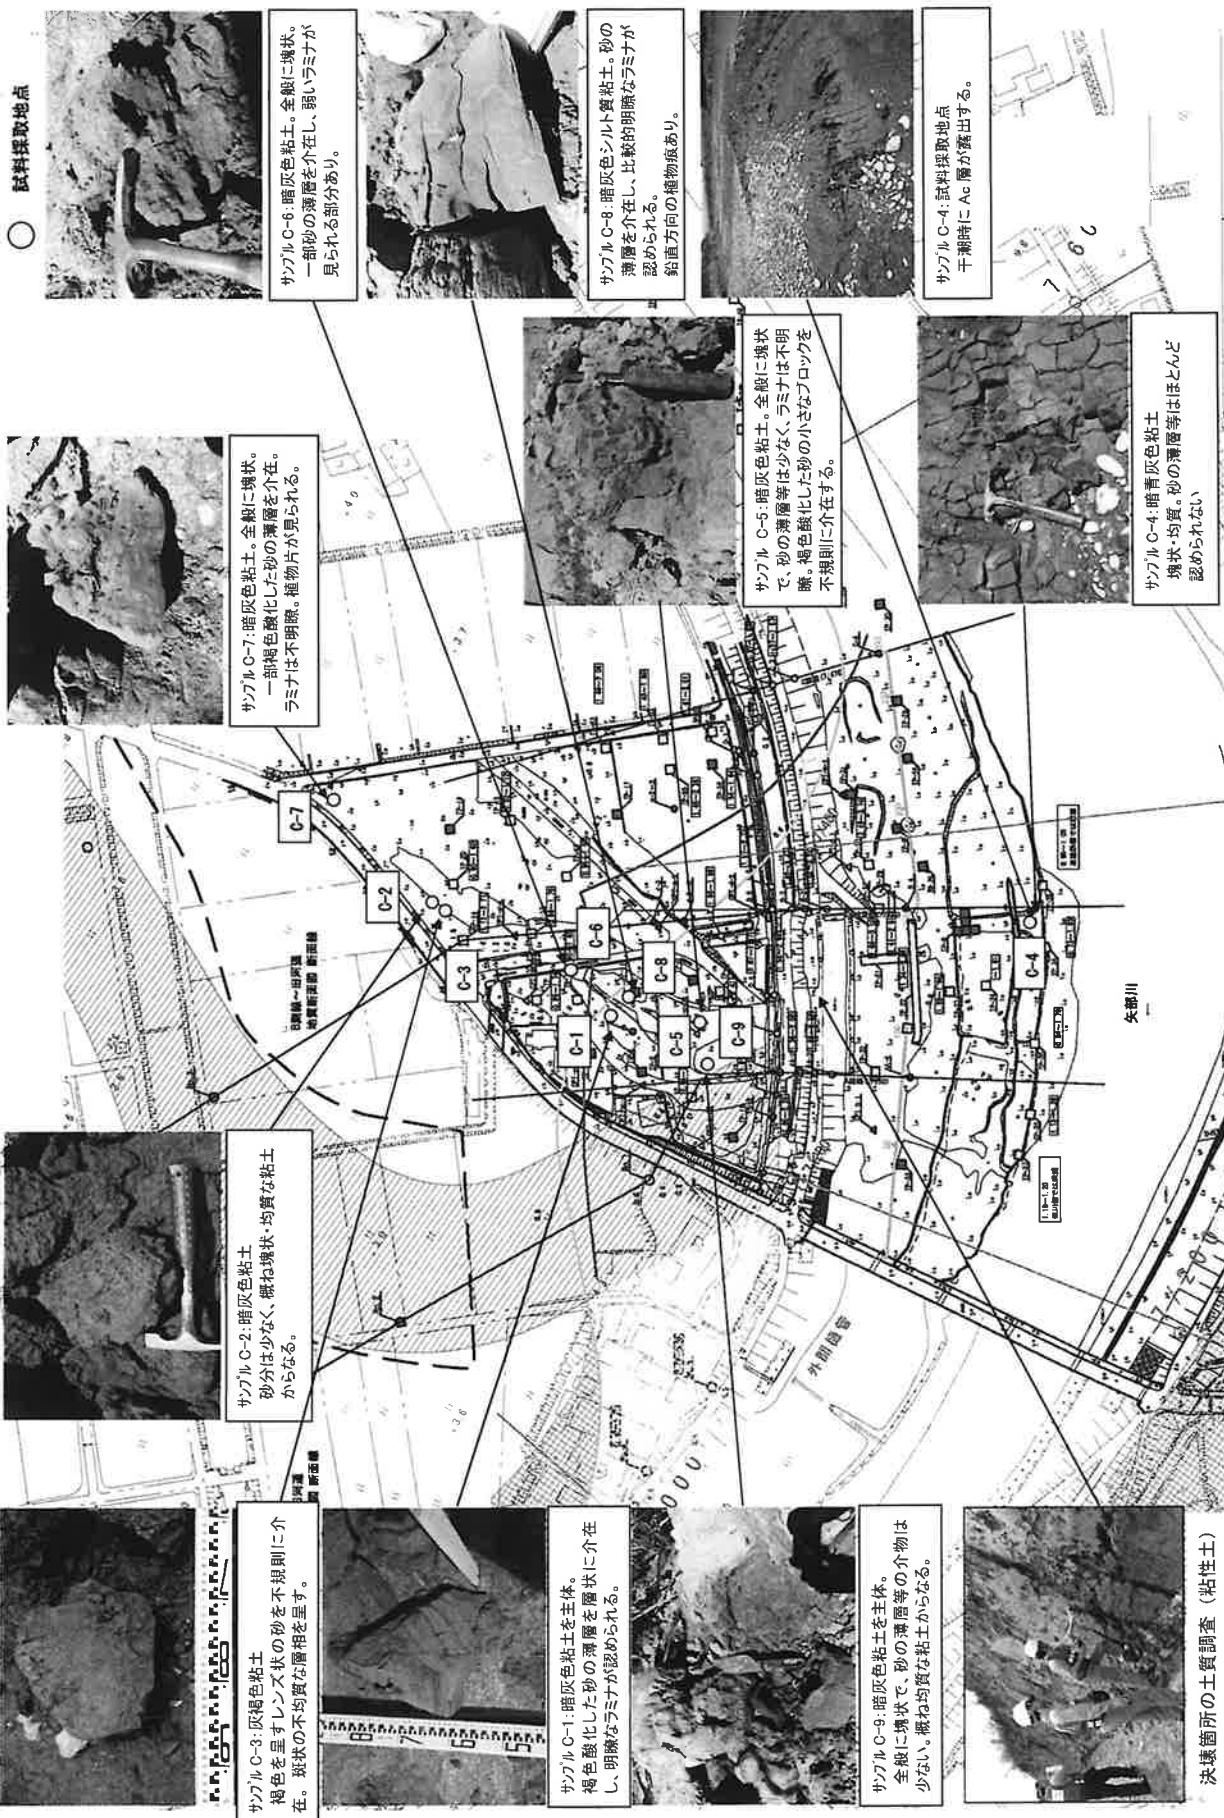
図4.2.33 堤内地に散乱していた土塊位置図

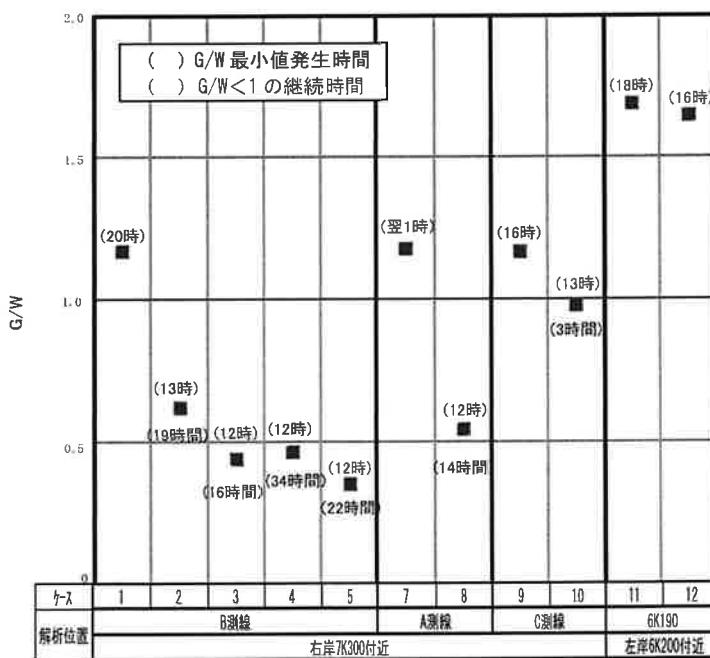
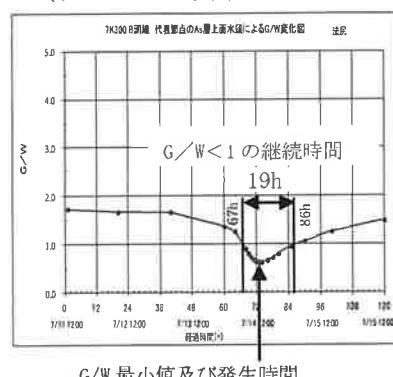
解析結果を表 4.2.4、図 4.2.40 に示す。決壊箇所近傍の A 測線及び B 測線のいずれも、堤防箇所における As 層の現場透水試験より得られた平均的な透水係数を As 層全体に用いたケースでは、G/W が 1 以上となるのに対し（ケース 1、ケース 7）、B 測線においてトレーンチ調査結果も含めて透水係数 (D_{20} より推定) を設定したケースでは、平均的な透水係数を設定した場合でも、基礎地盤のパイピング破壊の指標となる G/W は堤防裏のり尻部及びのり尻部近傍とも 1 を大幅に下回った（ケース 2、ケース 4）。これに対し、無被災箇所の C 測線及び左岸 6.2km 付近とも 1 以上であり、最大の透水係数を用いた場合でも 1 度となる。以上の解析結果より、基礎地盤上部に分布する砂層（As 層）の分布形態及び透水係数が堤防決壊に大きく影響したことが推定される。

G/W 最小値及び発生時間
G/W = 0.62, 73h (= 14 日 13 時)

図 4.2.40 右岸 7.3km 付近の浸透流解析結果 (法尻部)

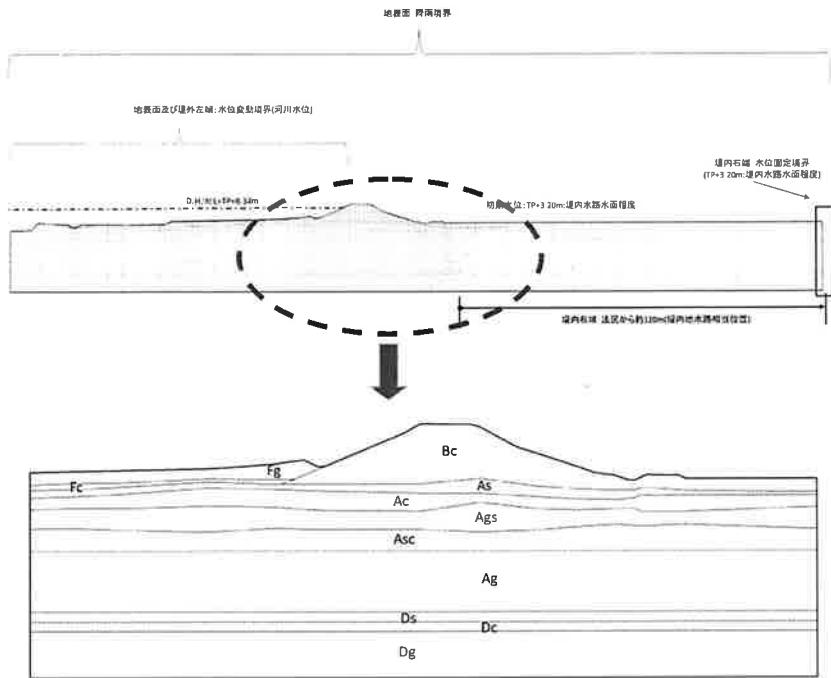
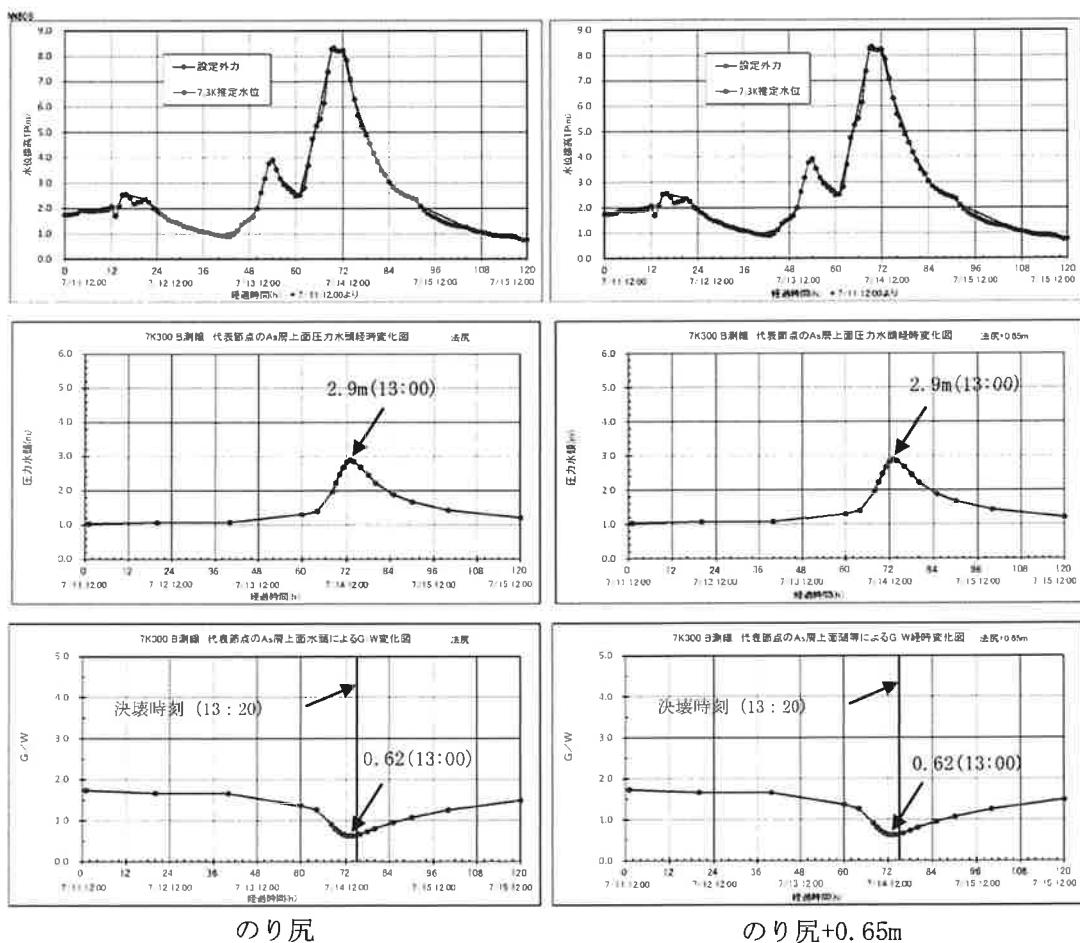
図 4.2.41 右岸 7.3k B 測線 解析モデル図 ケース 2

図 4.2.42 右岸 7.3k B 測線 圧力水頭、G/W経時変化 (As 層) ケース 2

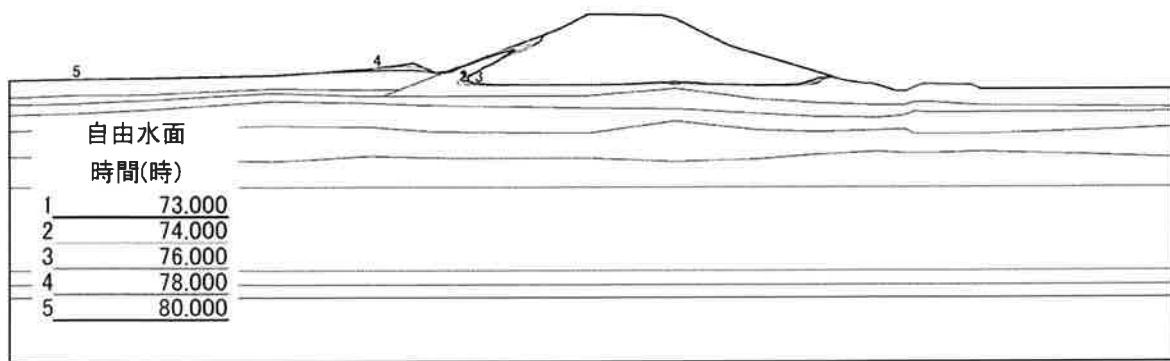
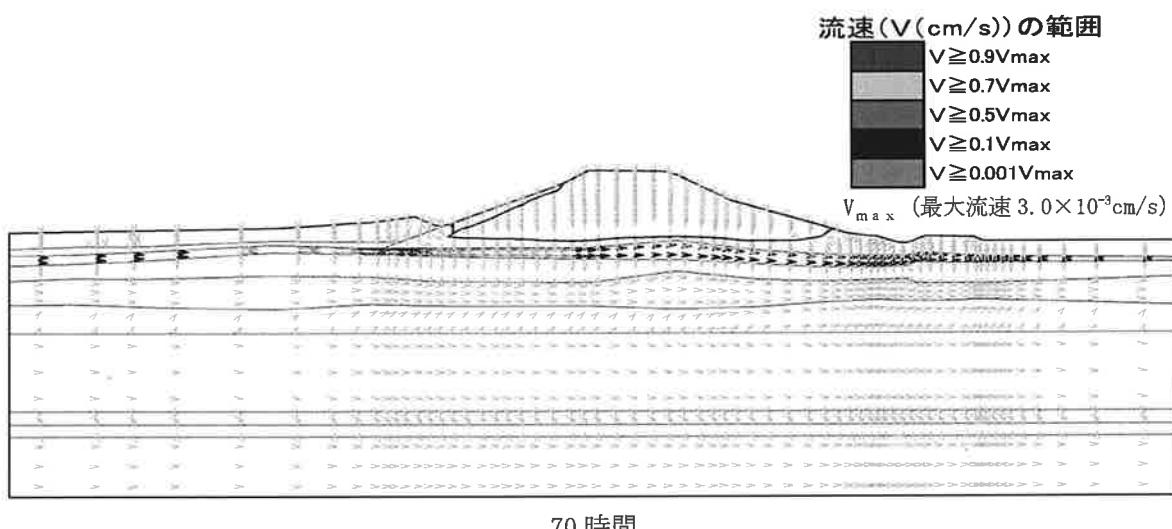
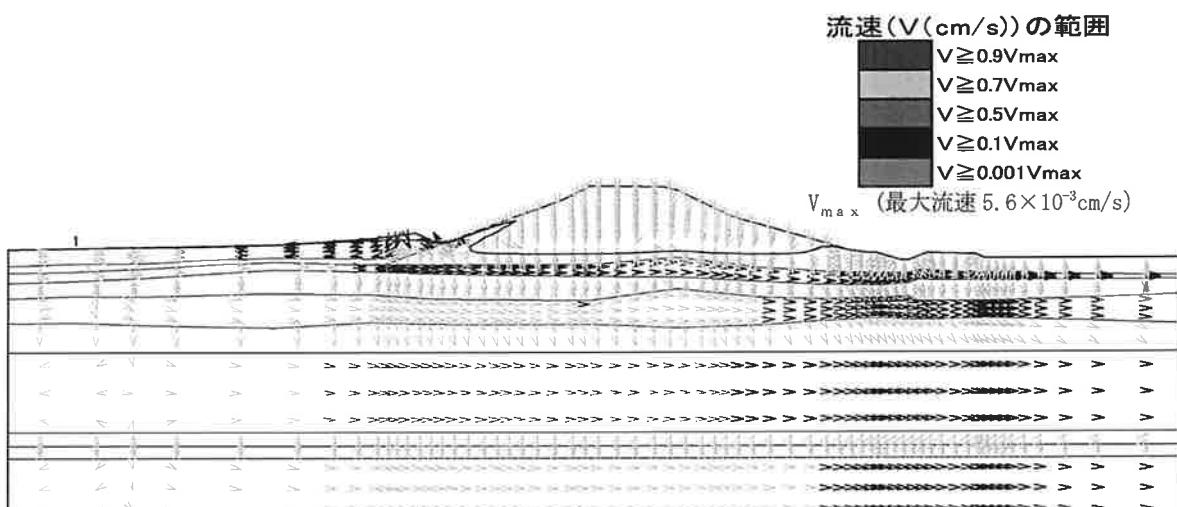
図 4.2.43 右岸 7.3k B 測線 浸透流解析結果（浸潤線、流速） ケース 2

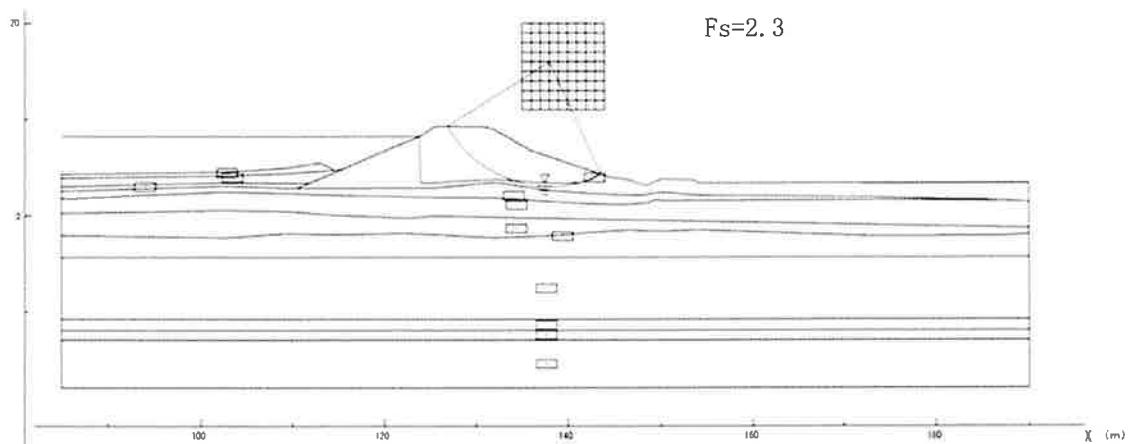
図 4.2.44 右岸 7.3k B 測線 安定解析結果 ケース 2

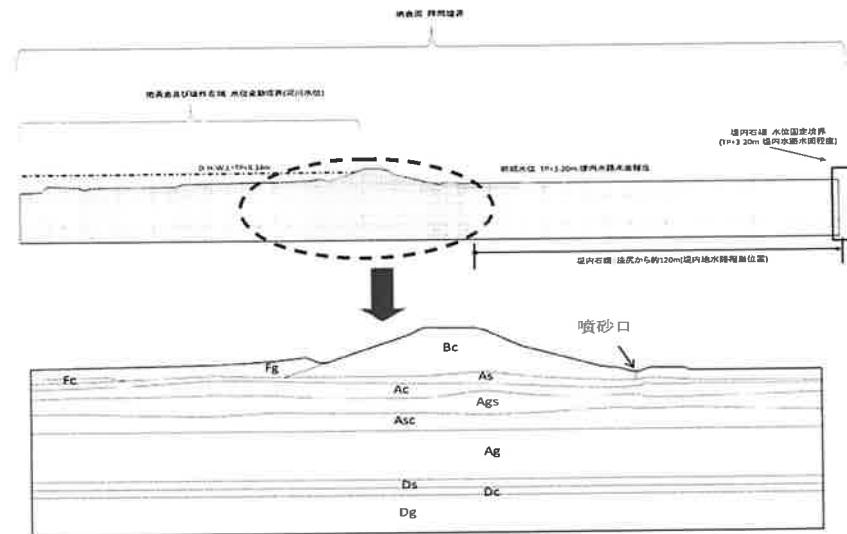
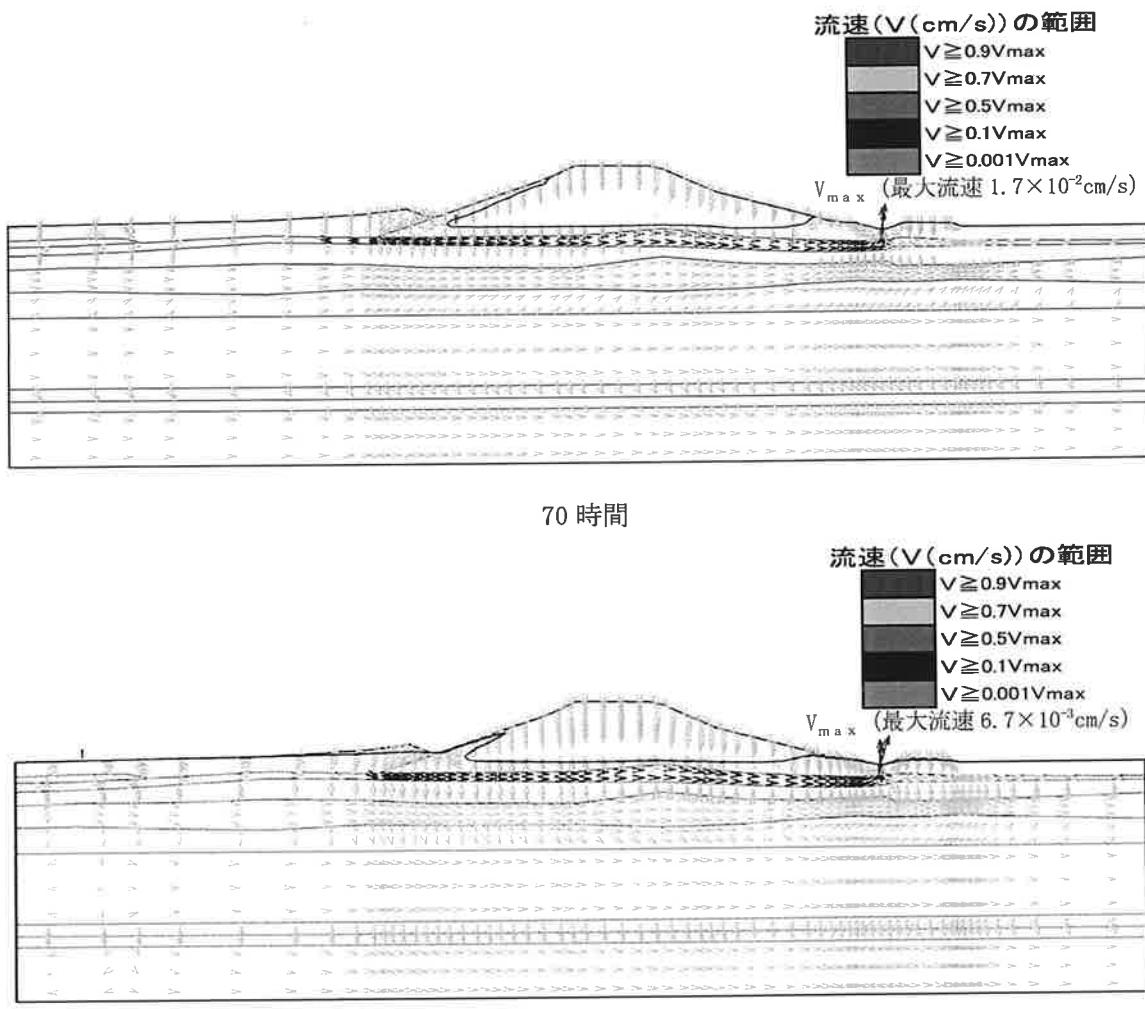
※噴砂口は土砂流出を考慮し、高透水性材料 ($K=1.0 \times 10^{-1} \text{ cm/s}$) で設定した。

図 4.2.48 右岸 7.3k B 測線 解析モデル図 ケース 6

図 4.2.49 右岸 7.3k B 測線 浸透流解析結果（流速） ケース 6

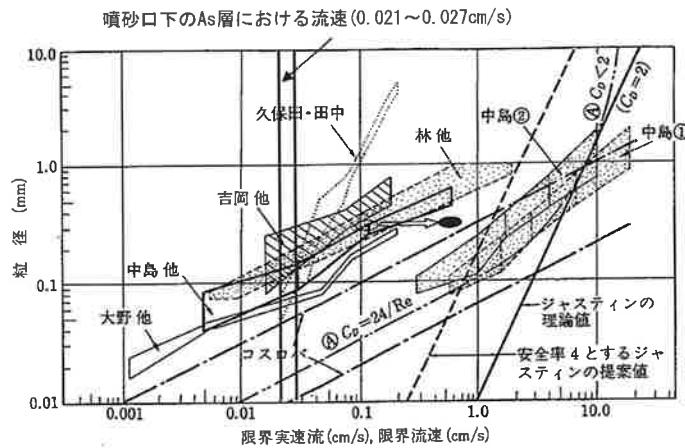
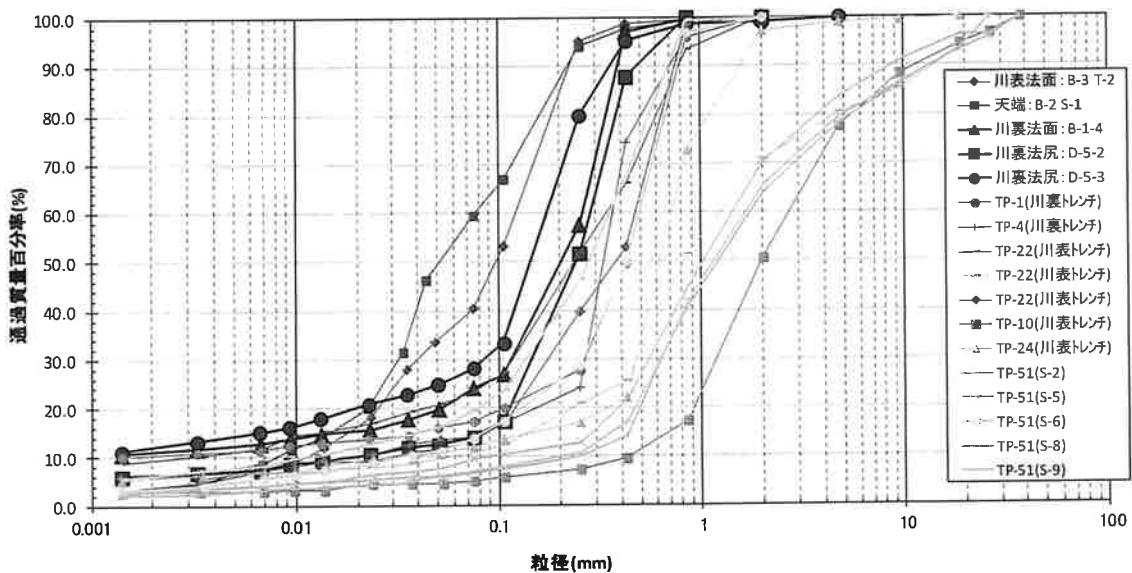
土粒子の移動が生じ始める流速 (限界流速) と粒径の関係図に、①で推定した実流速を重ね合わせた。

図 4.2.50 噴砂口下の As 層における流速と As 層における粒度分布

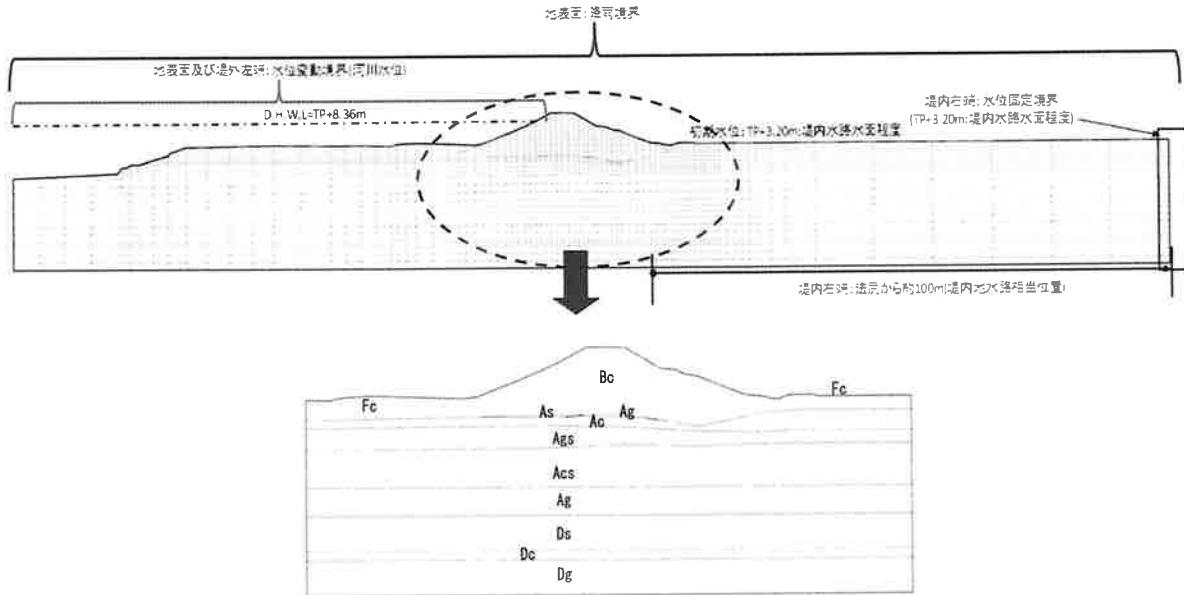
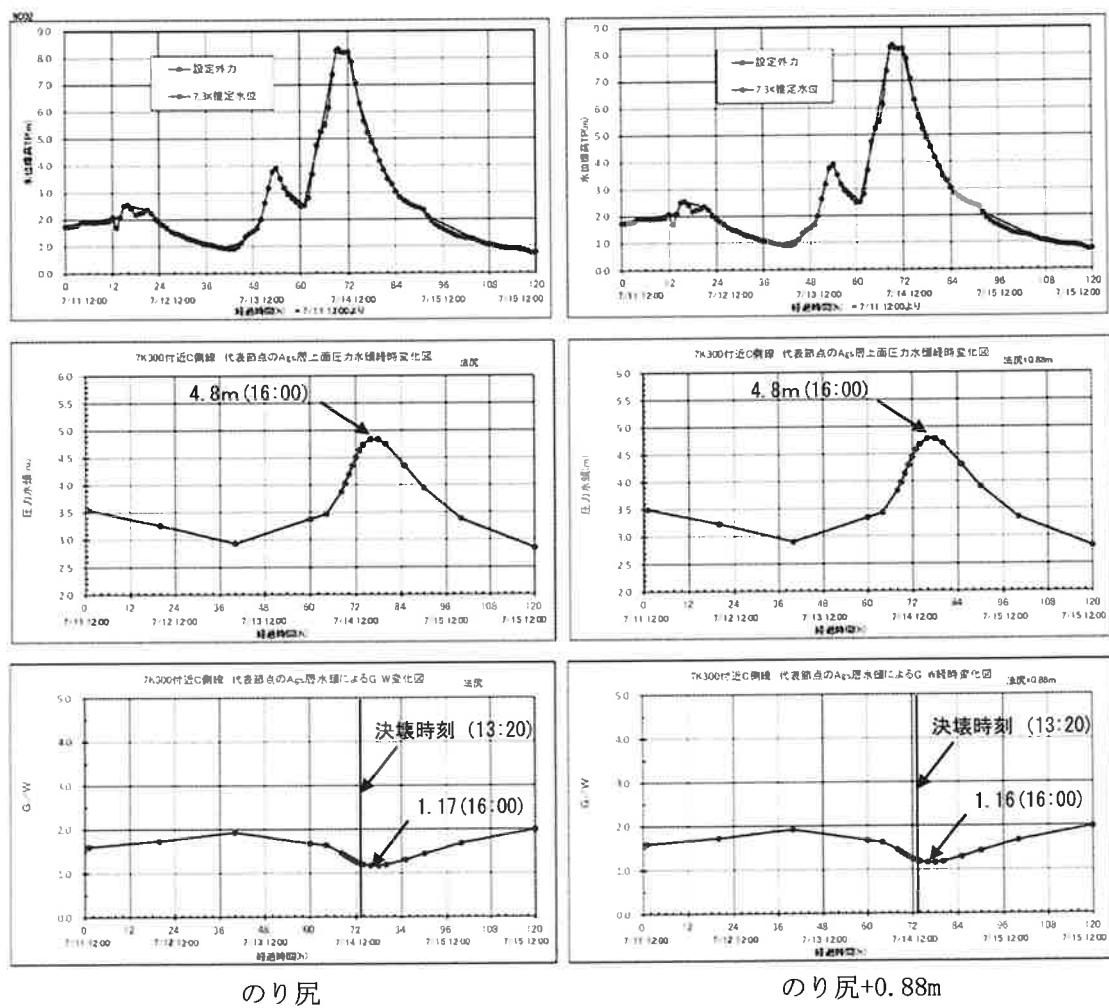
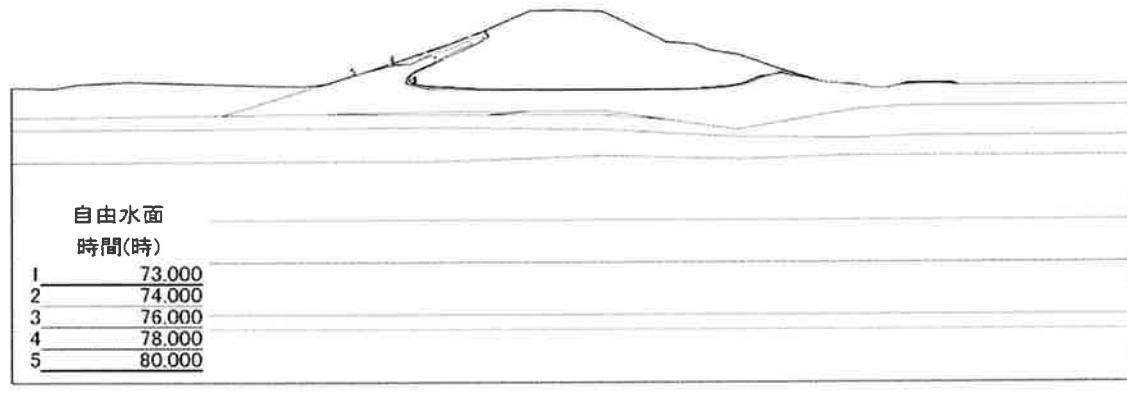
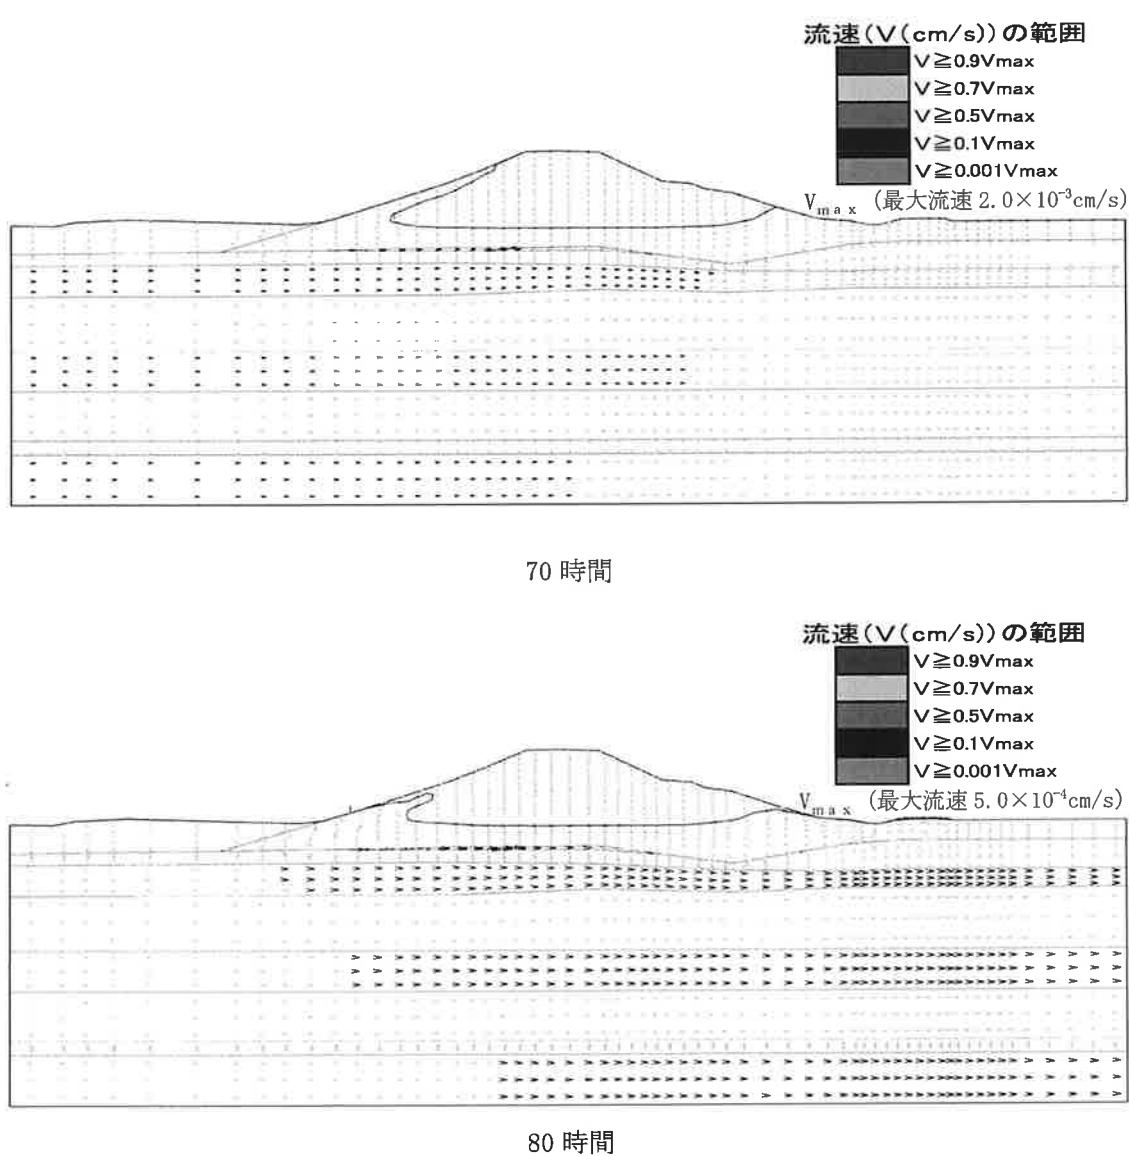
- ・ C 測線は決壊箇所上流に位置し、決壊箇所から離れた断面である。A 測線及び B 測線に見られた堤防を横断する砂層ではなく、基礎地盤中位に分布する砂礫層（Ags 層）が河岸から堤内地に連続する透水層となる。土質調査結果から得られた平均的な透水係数を用いたケース 9 では、基礎地盤表層に分布する砂礫層の圧力水頭は河川水位の上昇に遅れて上昇し、堤防裏のり尻付近でみると河川水位が低下した 7 月 14 日 16 時に最大値（4.8m）となるが、この圧力水頭は砂礫層上部の被覆土層の荷重より小さな値となっていることから、基礎地盤の漏水、噴砂が生じなかつたものと考えられる。

図 4.2.51 右岸 7.3k C 測線 解析モデル図 ケース 9

図 4.2.52 右岸 7.3k C 測線 圧力水頭、G/W経時変化 (Ags 層) ケース 9

図 4.2.53 右岸 7.3k C 測線 浸透流解析結果（浸潤線、流速） ケース 9
