東京高等裁判所第15民事部 御中

矢部川堤防調査委員会

報告書

平成 25 年 3 月

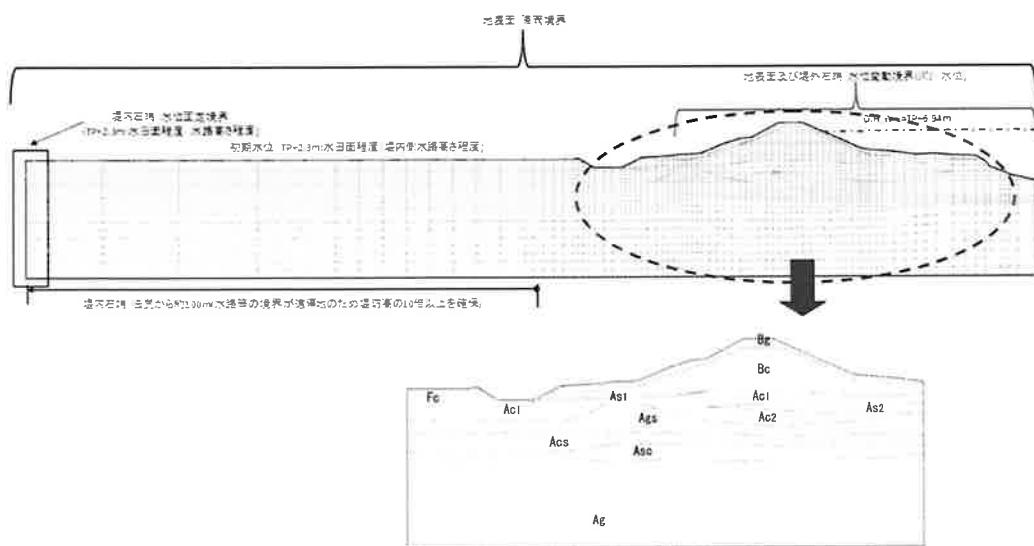
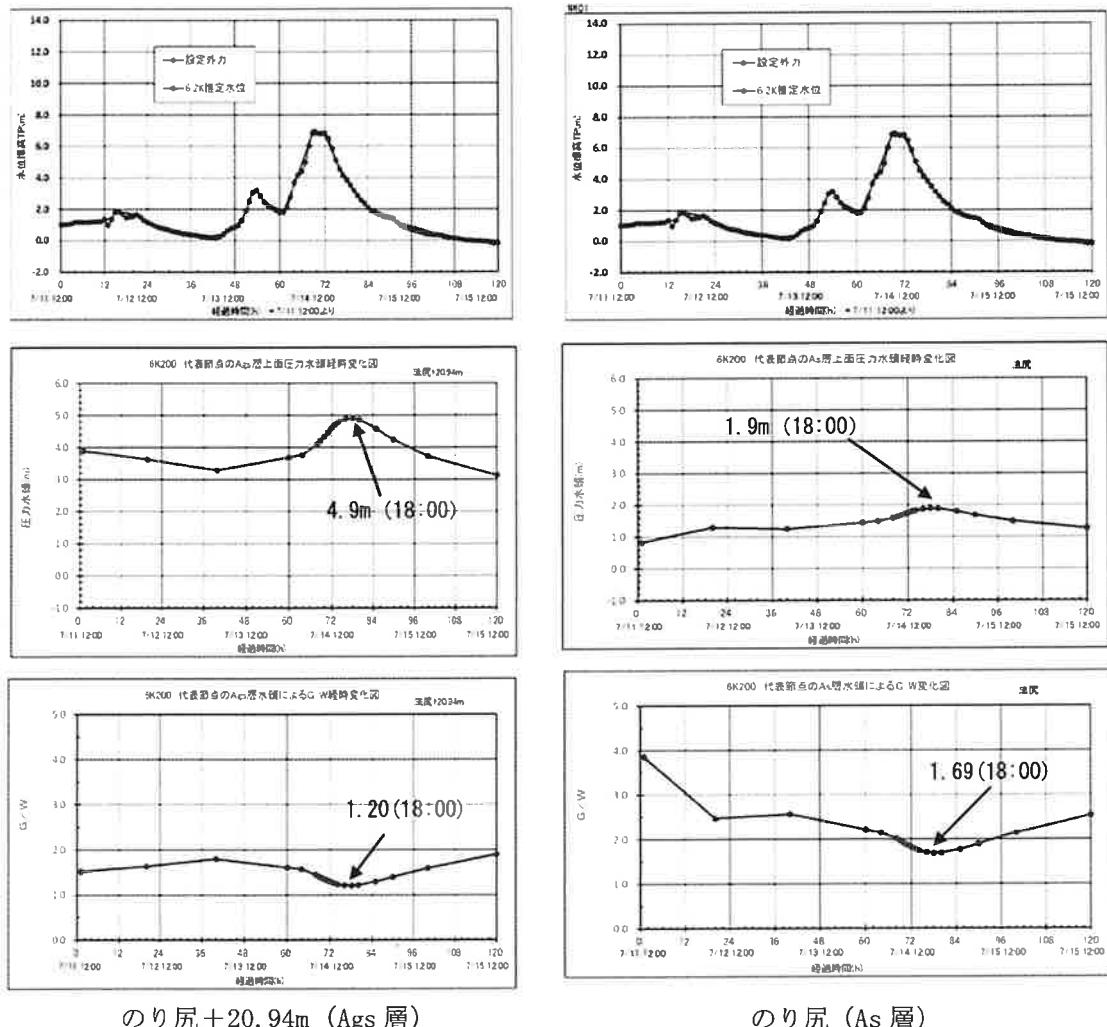
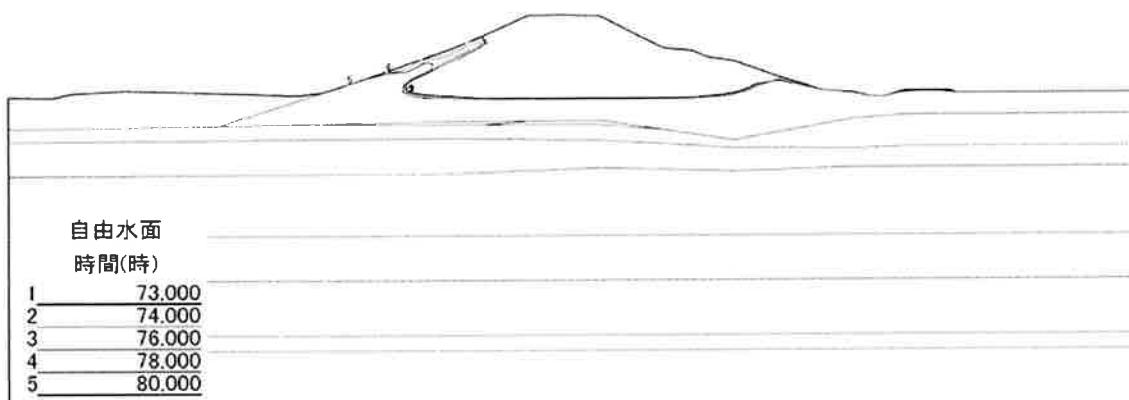
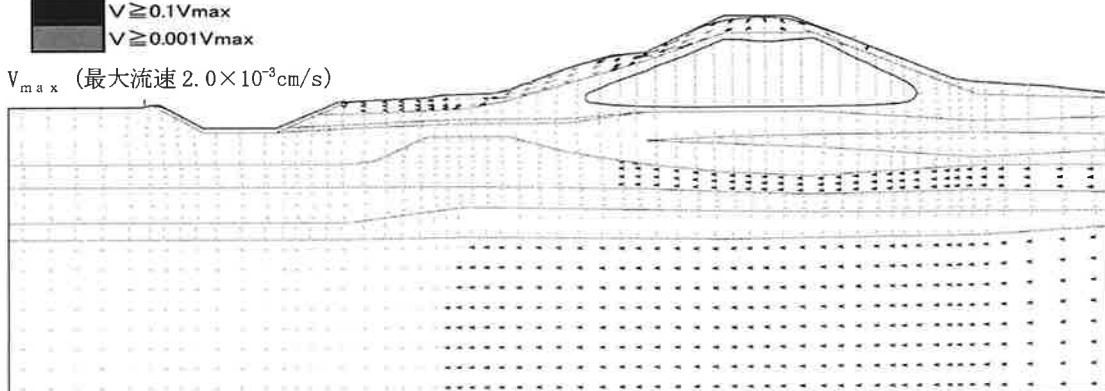
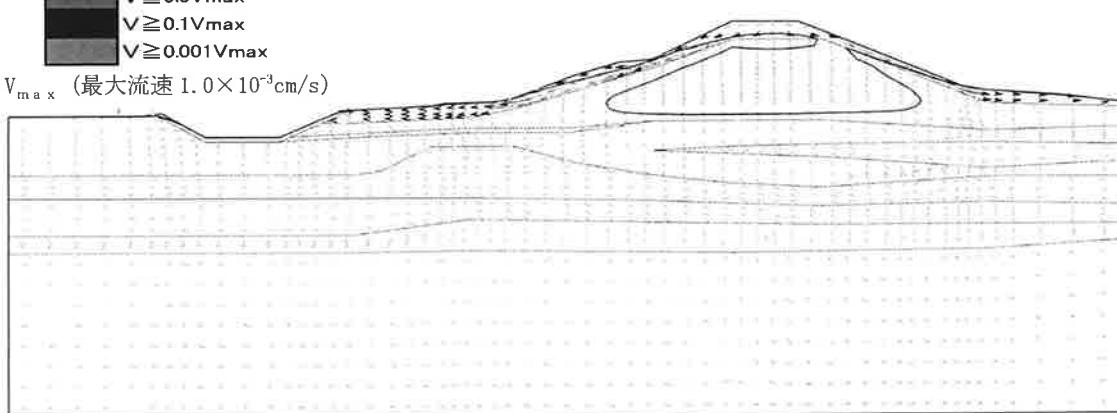
- ・ 左岸 6.2k 付近の堤防断面でのケース 1 1 では、基礎地盤表層に堤防を横断する形の砂層が存在しないため、堤防のり尻付近に作用する圧力はさらに下部に存在する砂礫層（Ags 層）で生じている。しかし、上部の被覆土層の荷重以下となっていることから、基礎地盤の漏水、噴砂が生じなかつたものと考えられる。

図 4.2.55 左岸 6.2k 解析モデル図 ケース 11

図 4.2.56 左岸 6.2k 圧力水頭、G/W経時変化 (As層、Ags層) ケース 11

図 4.2.57 左岸 6.2k 浸透流解析結果（浸潤線、流速） ケース 11

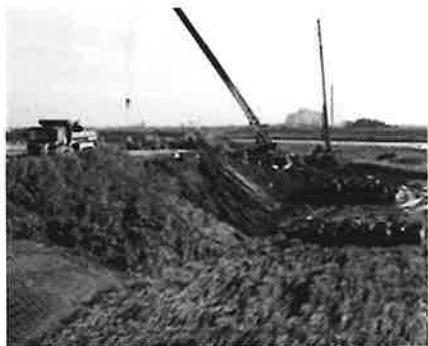
解析から得られたピーク流量時における流速は、図 4.2.60 に示すように堤防近傍部で 0~1.0m/s、低水路河岸部で 2.5~3.5m/s 程度であり、主流部は河岸部付近であったと推察される。また、写真 1~3 に示すように、右岸 7.3k 付近の決壊後の堤防のり面及び高水敷において、植生が流出し裸地化した状況がみられず、また出水後の点検でも侵食の痕跡は確認されていないことから、流水による堤防のり面・高水敷の侵食はなかったものと考えられる。なお、張芝の侵食限界流速は、根がしつかりした状態では 2.0m/s 程度とされている。

写真1 24年7月15日右岸7.3k付近河道状況
※植生の侵食・裸地化はみられない

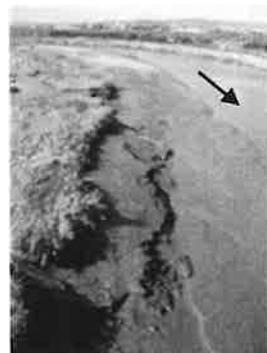
写真2 24年7月15日右岸7.6k付近河道状況
※植生の侵食・裸地化はみられない

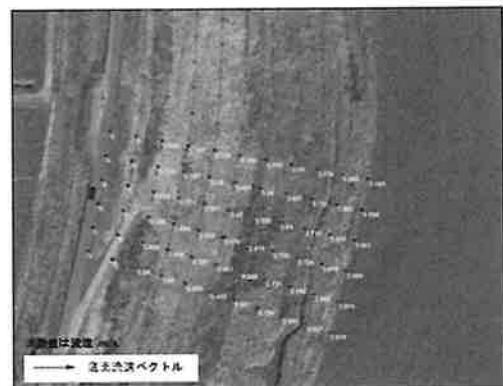
写真3 低水路河岸状況 (主流部付近)

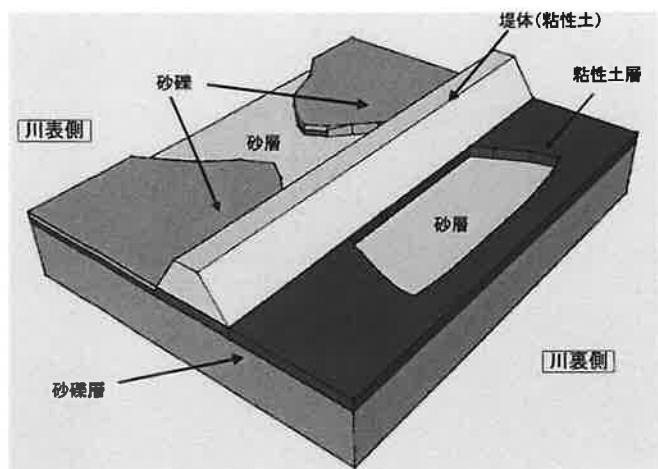
図 4.2.69 決壊箇所概念図

決壊が生じた右岸 7.3k 付近の堤防は、昭和 25~28 年に築堤（引堤）された区間に位置し、堤体は粘性土で構成されていたと考えられる。基礎地盤には、基礎地盤の粘土質シルトと堤体の粘性土に挟まれ堤防を横断する形で、基礎地盤の上部に水が浸透しやすい 1m~1.5m の砂層 (As 層) が局所的に存在し、この砂層は河岸から堤内地の途中まで連続して分布し、また高水敷の堤防側では表層の砂礫層と砂層 (As 層) がつながっていたと考えられる。

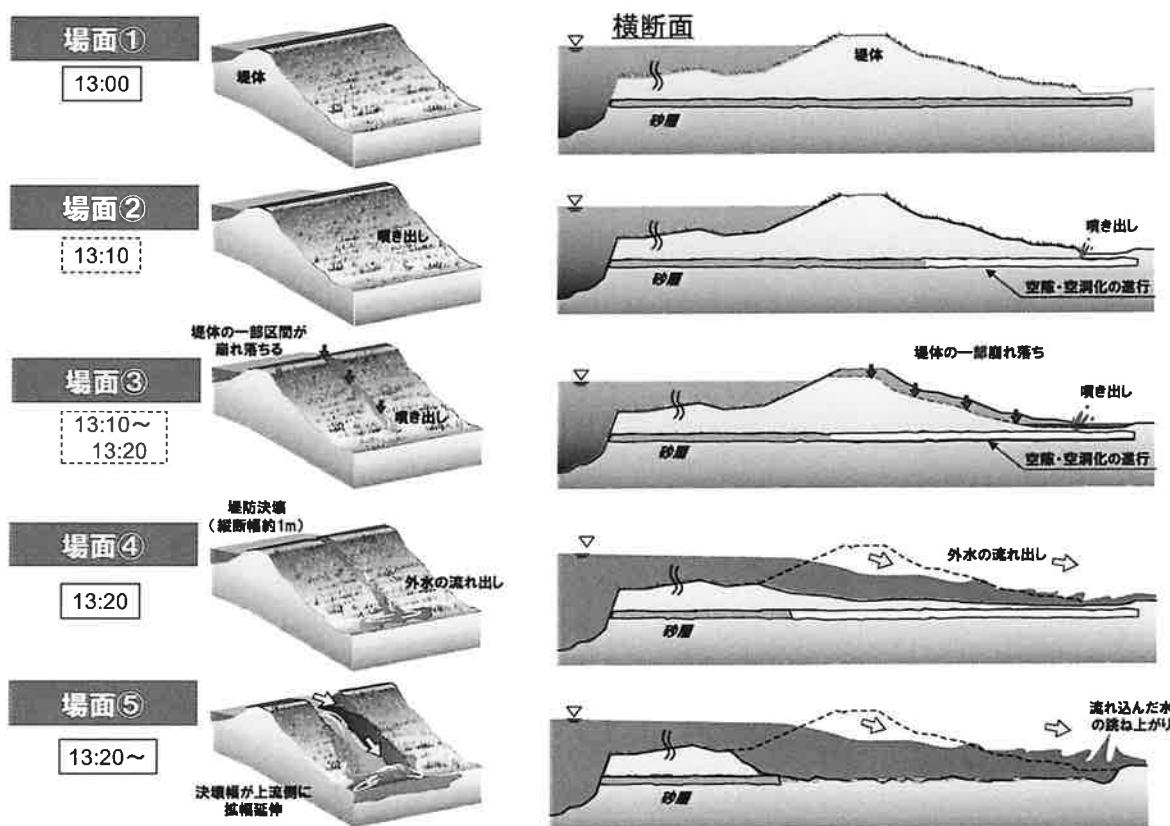
図 4.2.70 被災プロセス図

右岸 7.3k 付近の堤防決壊は、計画高水位 (H WL) を上回る高水位が長時間継続したことが誘因となり、堤防を横断して河岸から堤内地側の途中まで分布していた基礎地盤上部の比較的透水性の高い砂層の存在及び高水敷の砂礫層と砂層が繋がっていたことが素因となって生じたものと推察される。つまり、砂層 (As 層) における圧力が河川水の上昇に連動して高まり、堤防のり尻付近で As 層上部の被覆土層 (透水性の低い Fc 層) を破壊し、噴砂口から As 層の土粒子の細粒分が流出し、堤防直下まで As 層の空隙・空洞化が進行した結果、堤体の沈下・陥没が生じたものと推察される。

- ・基礎地盤砂層の圧力水頭（W）がのり尻部の上載荷重（被覆土層の重量：G）を上回り、盤ぶくれ及び漏水が生じる。
- ・漏水口より砂層の土粒子が噴出し、さらに連動して砂層の土粒子の細粒分が浸透流速により移動、噴出する。その結果 A_s 層に空隙ができ、堤体の下への空隙・空洞化が進行する。

- ・決壊口からの河川水の流れ出しにより基礎地盤の砂層、及び堤体が洗掘されて、除々に決壊口が拡大していく（基礎地盤砂層が洗掘され、上部堤体が崩壊したことも想定される）。また、地盤も洗掘され落堀が形成される。
- ・河川水位と氾濫域の水位差が小さくなつた時、決壊口の拡大はほぼ終了する。

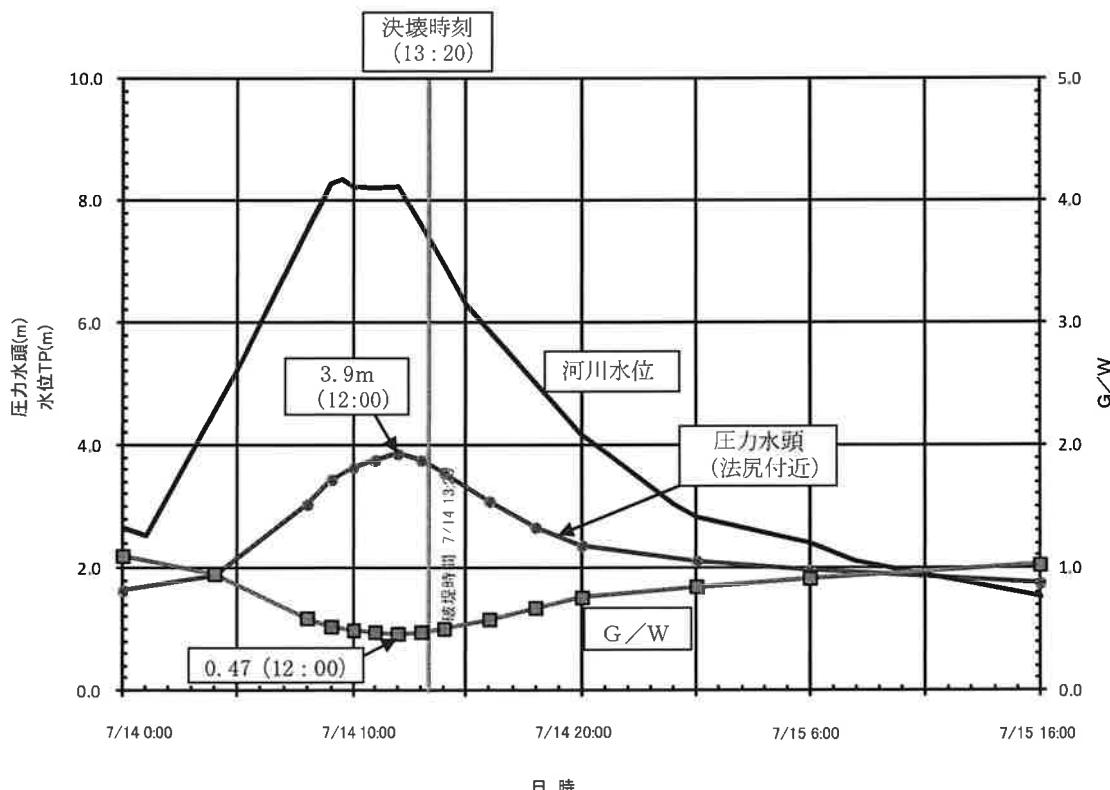
図 4.2.71 河川水位、圧力水頭及びG/Wの経時変化（B測線モデル：ケース4）

なお、決壊箇所における1次元不定流解析より得られた河川水位及び非定常浸透流解析から得られた圧力水頭及びG/Wの経時変化、目撃証言等より得られた決壊時刻は、図 4.2.71 に示したとおりである。

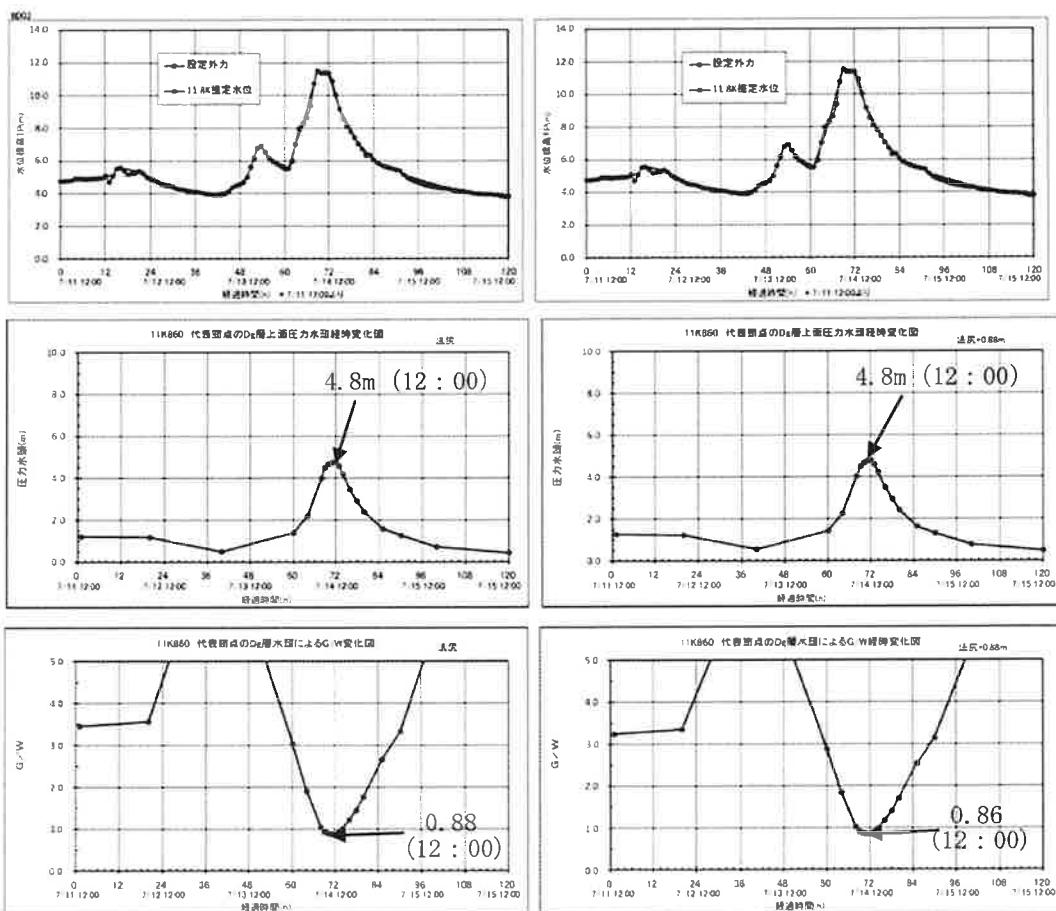
図 4.3.19 右岸 11.860k 測線圧力水頭、G/W経時変化 ケース 1

- 11.860k は被災箇所内の下流に位置する断面である。土質調査結果から得られた平均的な透水係数を用いたケース 1 では、図 4.3.19 に示すように堤防を横断して河岸から堤内に分布する砂礫層 (Dg 層) の圧力が河川水位の上昇とともに上昇し、堤防裏のり尻 + 0.88m の位置でみると河川水位が低下し始める 7 月 14 日 12 時に最大値を示し約 4.8m の圧力水頭となり、G/W は 0.86 となる。なお、砂礫層に作用する圧力が砂礫層上部の被覆土層(透水性の低いシルト質砂層 (As 層) 及び耕作土層 (b2 層)) の荷重を越えるのは、最大値となる約 3 時間前からである。
- 浸透による堤体のすべり破壊に対する安全率 (Fs) は、図 4.3.21 に示すように、通常堤防が有すべき Fs1.2 以上を満足している。
- 上記の堤防モデルにおいて、裏のり尻付近に噴砂による穴 (噴砂口) が生じたと仮定し、浸透流解析を実施した結果 (ケース 3) の流速ベクトルは図 4.3.23 のようになつた。図 4.3.24 ①より 12 時 (経過時間 72 時間) 前後でみると、噴砂口下の Dg 層上部の解析流速(見かけの流速) を間隙率で換算した実流速は $2.8 \times 10^{-2} \sim 3.8 \times 10^{-2}$ cm/s となる。この流速は、粒径と限界流速との関係図 (図 4.3.24②) に示した中島他の関係に基づけば、粒径 0.2mm 程度以下の土粒子を流动できる大きさである。このことから、Dg 層を構成している土粒子のうち 0.2 mm 程度以下の土粒子が噴砂口から流出し、堤体裏のり付近まで Dg 層の空隙が進行したこと が示唆される。

- ・ 以上の結果より、右岸 11.8k 付近の堤防被災は、計画高水位 (H WL) を上回る高水位が長時間継続したことが誘因となり、堤防を横断して河岸から堤内地側の途中まで分布していた透水性の高い基礎地盤砂礫層の存在が素因となって、砂礫層における圧力が上昇し、堤防のり尻部において砂礫層上部の被覆土層を破壊し、噴砂を伴う漏水が生じたものと推察される。
- ・ 噴砂に伴い砂礫層の細粒分が流出し、砂礫層の空隙が堤体下へ進行したことにより、裏のり下部が沈下・陥没したものと推察される。なお、決壊に至らなかったのは、右岸 7.3K 付近の As 層に比べ、当該 Dg 層は、粒径が大きく、層厚が厚いこと等により堤防下への空隙の進行が遅かったことによるものと推察される。
- ・ 被災しなかった 11.950k も同様の基礎地盤構成となっているが、被覆土層(透水性の低いシルト質砂層及び耕作土層)が厚かったため漏水や噴砂が発生しなかったと推察される。

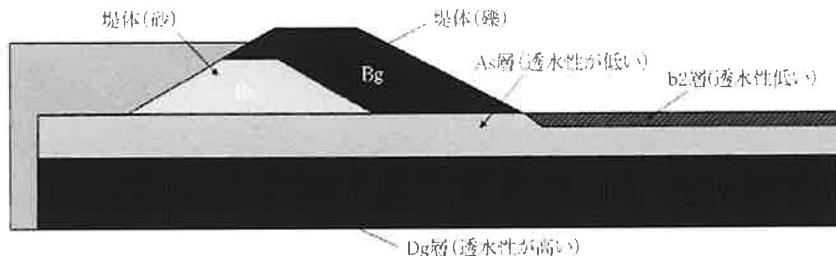
図 4.3.25 右岸 11.8k 付近の堤防模式図

右岸 11.8k 付近の基礎地盤には、堤防を横断する形で河岸から堤内地に連続して厚さ約 10m の透水性の高い砂礫層 (Dg 層) が分布し、その上部に 2~4m 程度の厚さで透水性の低いシルト質砂層 (As 層) 及び耕作土層 (b2 層) が分布していた。また、堤体は、砂質土の旧堤防を堤内地側に砂礫上により拡幅・嵩上げが行われた。

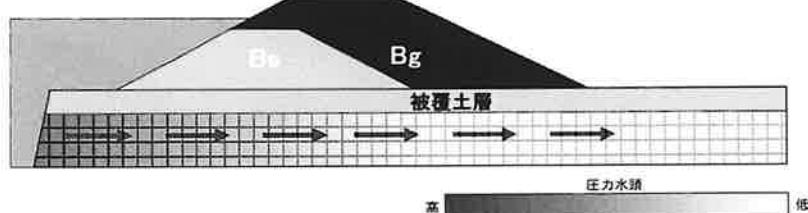
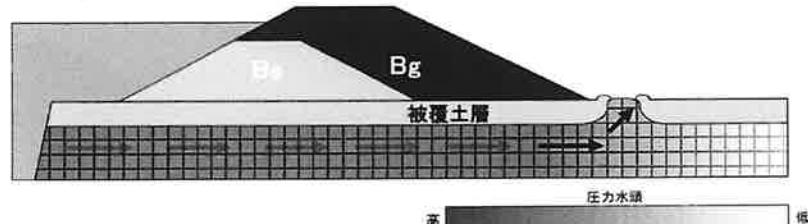
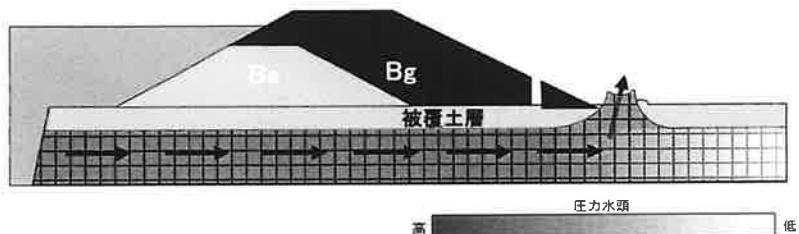
図 4.3.26 被災プロセス図

- ・ 河川水位の上昇とともに、基礎地盤礫層における圧力が大きくなる。

- ・ 基礎地盤砂礫層の圧力水頭がのり尻部の上載荷重(透水性の低いシルト質砂層及び耕作土層の重量)を上回り、盤ぶくれ及び漏水・噴砂が生じたものと推察される。

- ・ 噴砂に伴い砂礫層の細流分がシルト質砂層の粒子を巻き込んで流出し、空隙が発生、進行し、裏のり下部が沈下・陥没した可能性がある。仮にこの現象が更に進んでいれば堤防決壊に至った可能性は否定できない。

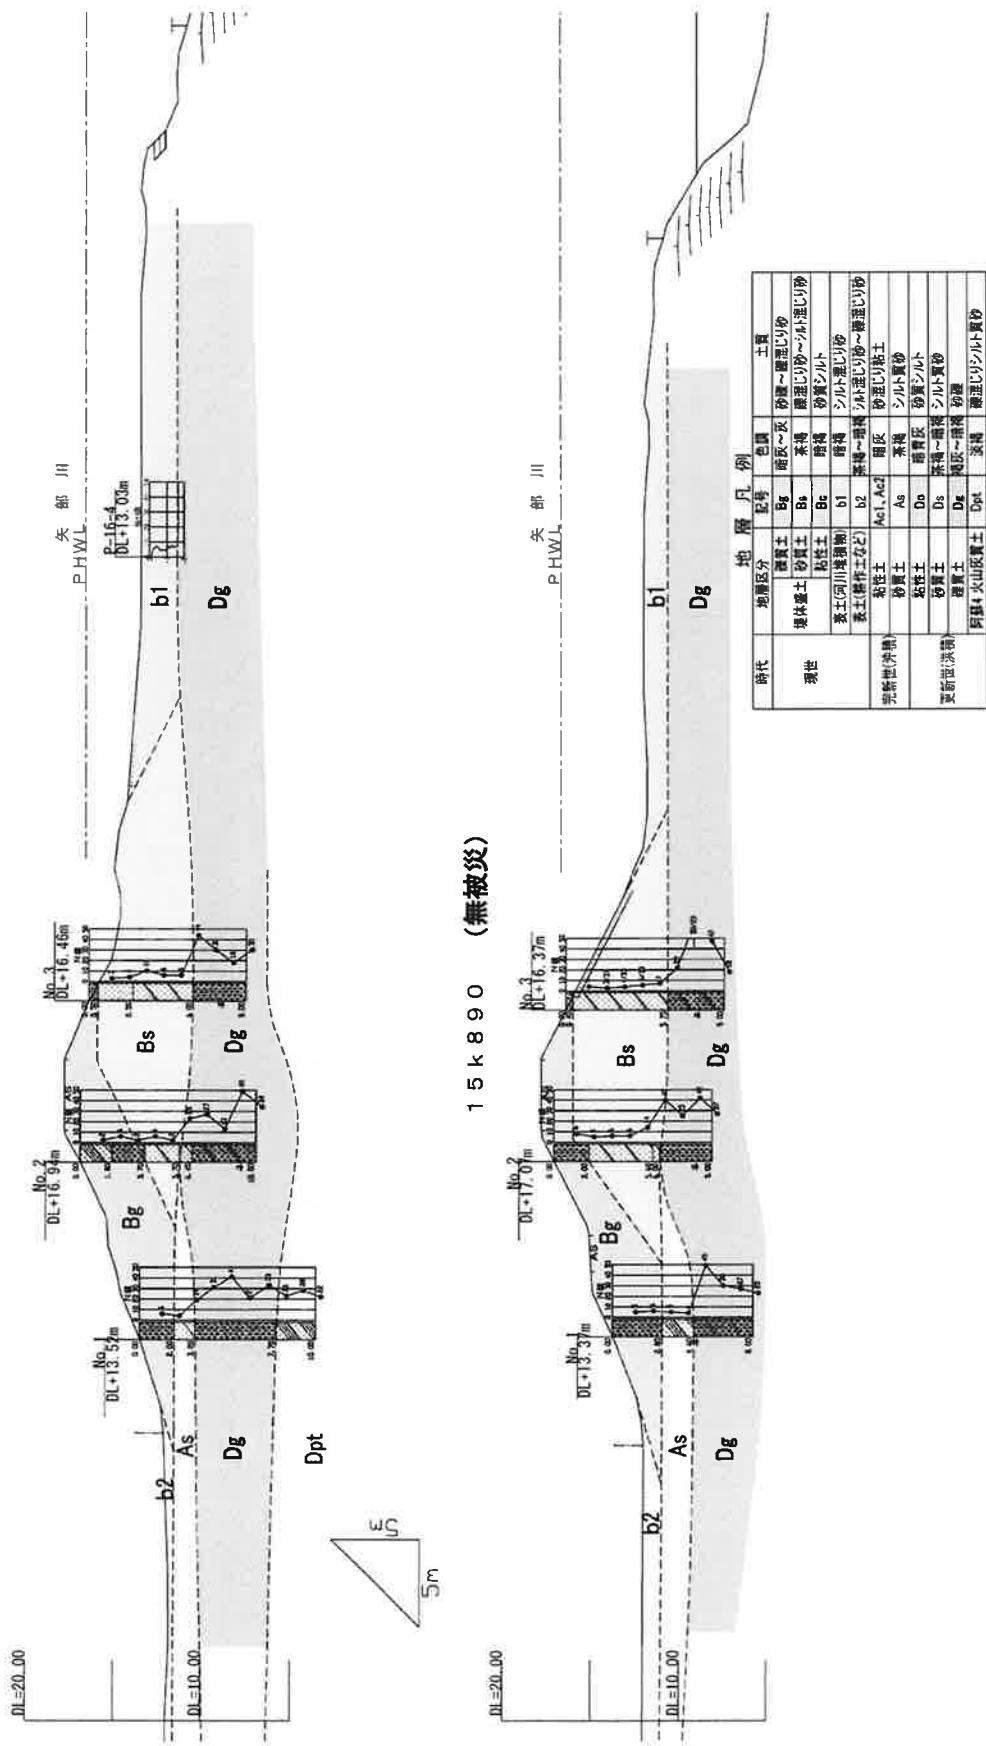
図 4.4.10 推定地層断面図（左岸 16.0k 付近）

- 堤体は、図 4.4.10～4.4.13 に示すように、砂質土主体の旧堤防（Bs 層）を堤内地側へ礫質土（Bg 層）により嵩上げ・拡幅したものと考えられる。
旧堤防（Bs 層）の透水係数の最大値は、 $4.5 \times 10^{-4} \text{cm/s}$ であり、礫質土（Bg 層）の透水係数の最大値は、 $6.5 \times 10^{-4} \text{cm/s}$ である。（図 4.4.14 (2) 参照）

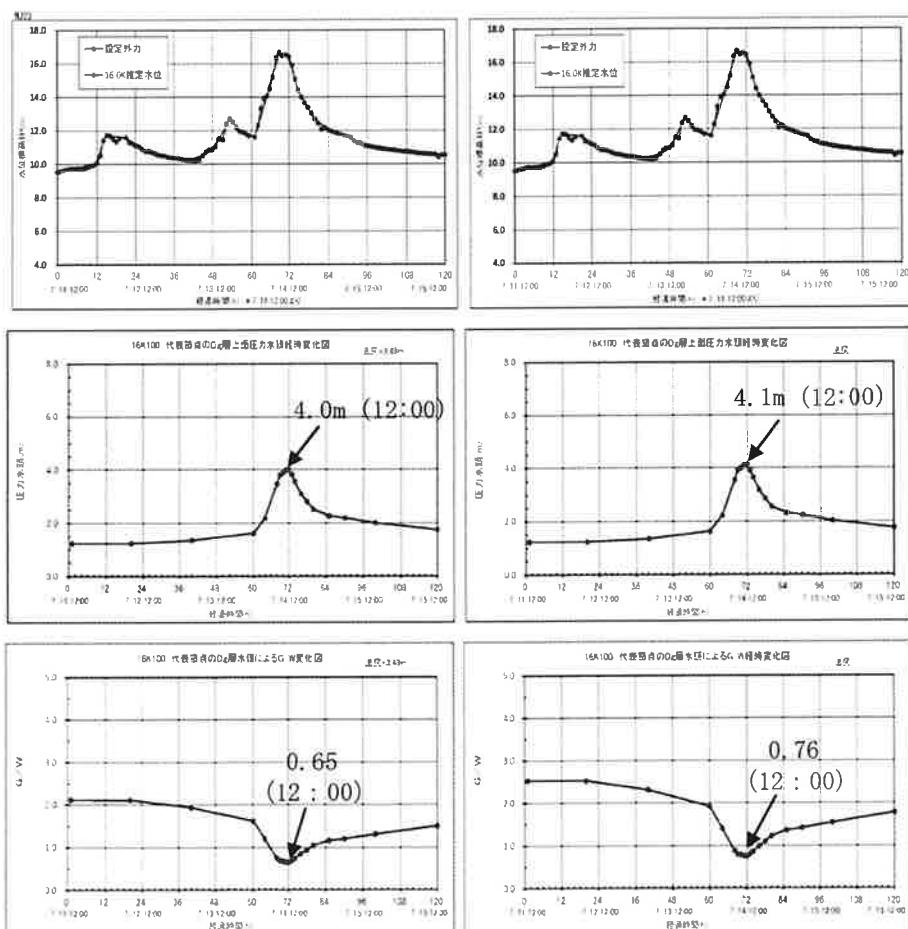
図 4.4.17 左岸 16.100k 測線 圧力水頭、G/W経時変化 (Dg 層) ケース 7

- 16.100k は被災箇所内の上流に位置する断面である。土質調査結果から得られた平均的な土質定数を用いたケースでは、図 4.4.17 に示すように、堤防を横断して河岸から堤内に分布する砂礫層 (Dg 層) における圧力が河川水位の上昇とともに上昇し、堤防裏のり尻 + 3.49m の位置でみると河川水位が低下し始める 7月 14 日 12 時に最大値を示し約 4.0m の圧力水頭となり、G/W は 0.65 となる。なお、砂礫層に作用する圧力が砂礫層上部の被覆土層(透水性の低いシルト質砂層 (As 層) 及び耕作土層 (b2 層))の荷重を越えるのは、最大値となる約 5 時間前からである。
- 浸透による堤体のすべり破壊に対する安全率 (F_s) は、図 4.4.19 に示すように、通常堤防が有すべき $F_s \geq 1.2$ 以上を満足している。
- 上記の堤防モデルにおいて、裏のり尻付近に噴砂による穴(噴砂口)が生じたと仮定し、浸透流解析を実施した結果(ケース 9)の流速ベクトルは図 4.4.21 のようになった。図 4.4.22①より 12 時(経過時間 72 時間)前後でみると、噴砂口下の Dg 層上部の解析流速(見かけの流速)を間隙率で換算した実流速は $3.9 \times 10^{-2} \sim 4.9 \times 10^{-2}$ cm/s となる。この流速は、粒径と限界流速との関係図(図 4.4.22②)に示した中島他の関係に基づけば、粒径 0.2mm 程度以下の土粒子を流動できる大きさである。このことから、Dg 層を構成している土粒子のうち 0.2 mm 程度以下の土粒子が噴砂口から流出し、Dg 層の空隙が進行したことが示唆される。

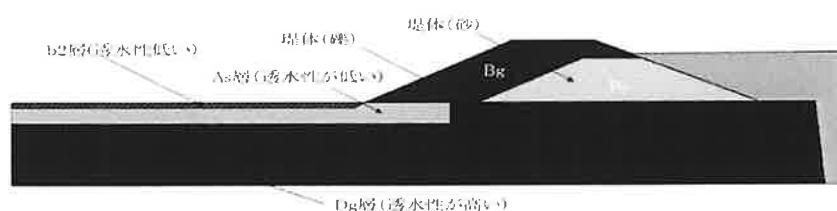
図 4.4.23 左岸 16.0 k 付近の堤防模式図

基礎地盤には、堤防を横断する形で河岸から堤内地に連続して厚さ約 5m の透水性の高い砂礫層（Dg 層）が分布し、その上部に 2~4m 程度の厚さで透水性の低いシルト質砂層（As 層）及び耕作土層（b2 層）が分布していた。このシルト質砂層は、堤防裏のり面下部で止まっており、堤防表下部及び高水敷では見られない。また、堤体は、砂質土の旧堤防を堤内地側に砂礫質土により拡幅・嵩上げが行われた。

なお、老人ホームとの境界部で漏水・噴砂が多く見られたのは、空間的な地盤高の境界部（老人ホームは盛土が施されていた）が G/W（被覆層荷重／圧力水頭）の堤防縦断方向の変曲点になっていたことによるものと推察される。

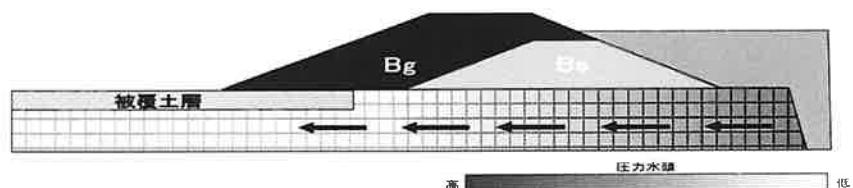
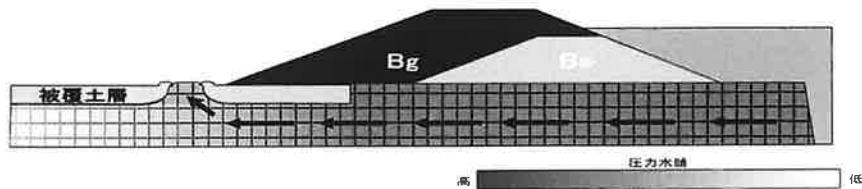
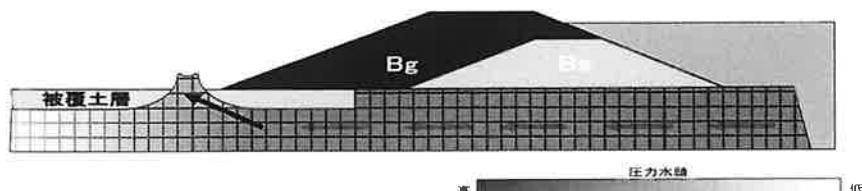
図 4.4.24 被災プロセス図

- ・ 河川水位の上昇とともに、基礎地盤砂礫層における圧力が大きくなる。

- ・ 基礎地盤砂礫層の圧力水頭がのり尻部の上載荷重（透水性の低いシルト質砂層及び耕作土層の重量）を上回り、盤ぶくれ及び漏水・噴砂が生じたものと考えられる。

- ・ なお、噴砂に伴い、砂礫層の細粒分がシルト質砂層の粒子を巻き込んで流出し、空隙が発生・進行したものと推察される。

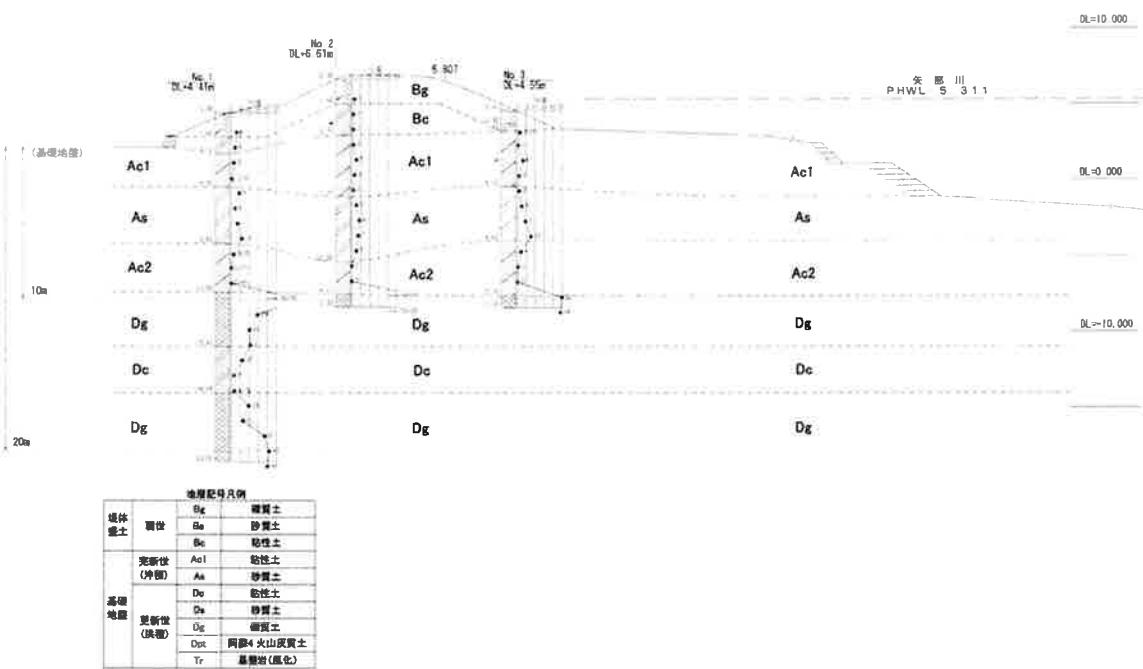
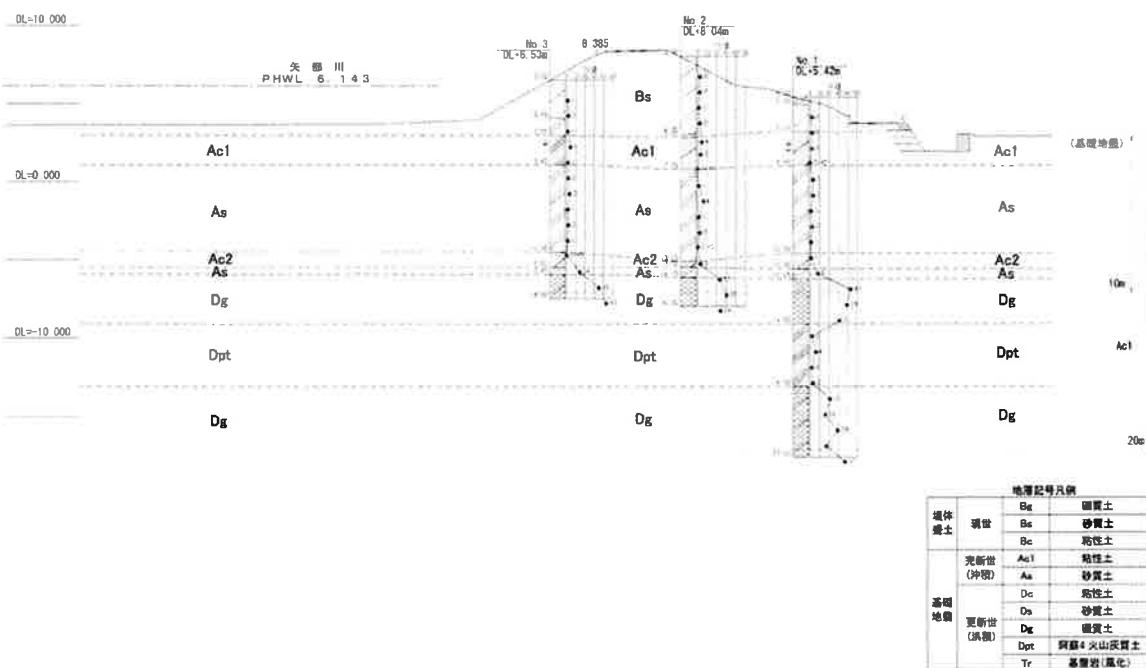
図 4.5.1 その他の土質横断図(1)

このような基礎地盤特性及び前述した代表3箇所での被災原因・被災メカニズムの推定結果を踏まえ、その他の被災箇所（15箇所）の堤体・基礎地盤土質構成、被災原因等について、10.4kの上下流に大別してとりまとめたものを表4.5.1に示す。また、土質横断図を図4.5.1～4.5.5に示す。なお、出水期前の堤防点検（平成23年12月16日）及び今次出水前までに実施した河川巡視の結果では、その他の被災箇所（15箇所）での堤防損傷等の変状はみられていない。

これより、10.4kより下流の堤防被災箇所では、以下の特徴を有していることから、漏水被災は堤防を横断して基礎地盤表層に分布する砂質土層が原因となって生じたものと考えられる。また、堤防の変状及びのり面の変状は、堤体砂質土への降雨及び河川水の浸透によるものと考えられる。

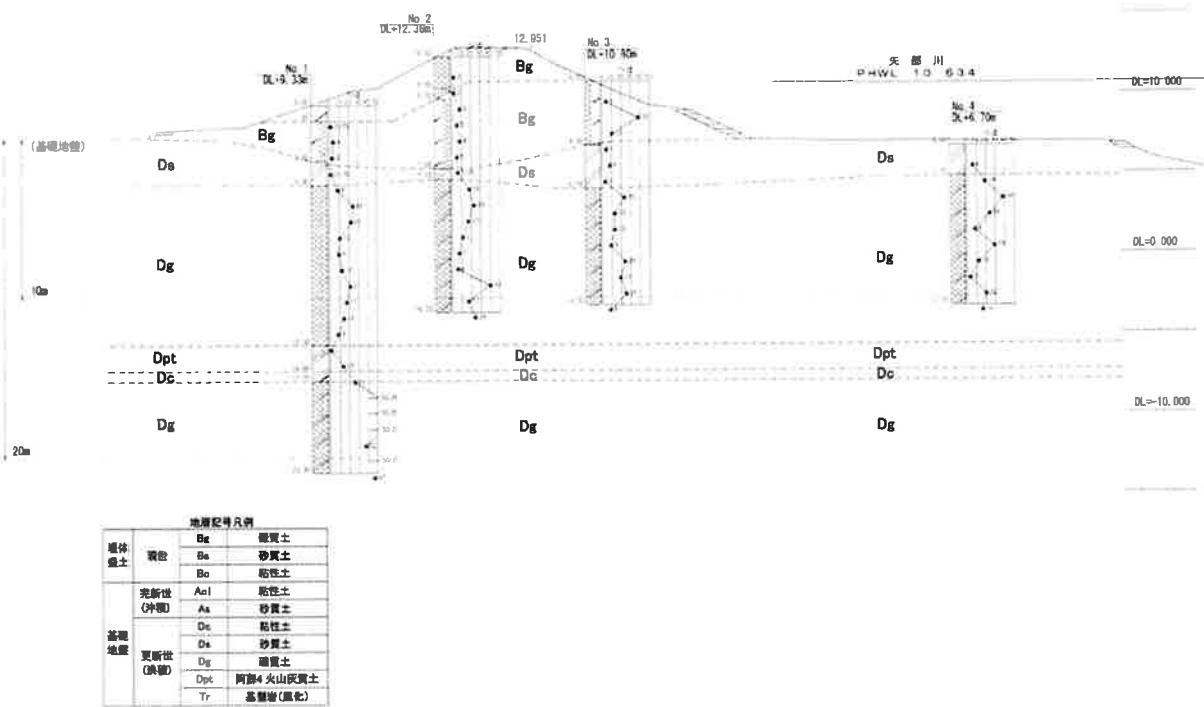
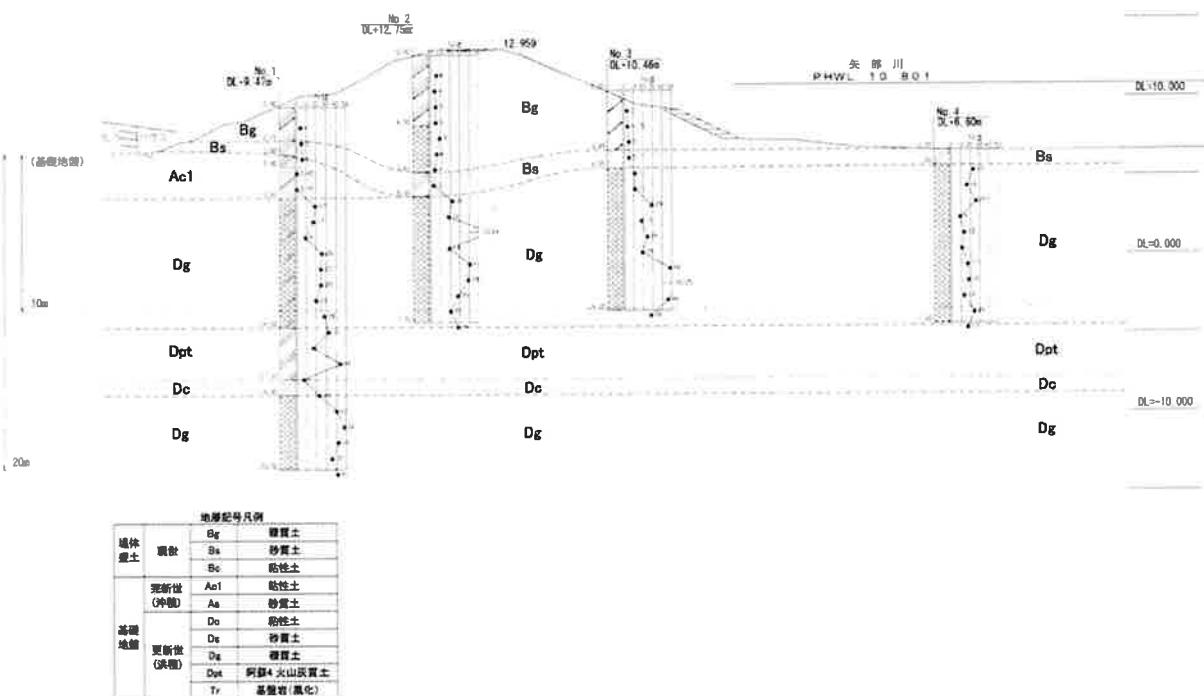
図 4.5.3 その他の土質横断図(3)

一方、10.4kより上流の全ての堤防被災箇所では、基礎地盤表層に砂質土層や礫質土層が確認されたことから、漏水被災は、前述した右岸11.8k付近及び左岸16.0k付近の漏水被災と同様に基礎地盤表層に堤防を横断して分布する透水性の高い礫質土層又は砂質土層の存在が素因となり生じたものと考えられる。

また、堤体には砂質土や砂礫土が含まれており、降雨及び河川水位が浸透しやすい土質構成であったことから、亀裂等の堤体変状は堤体浸透あるいは基礎地盤砂礫層からの細粒分流出に伴う変形によるものと考えられる。

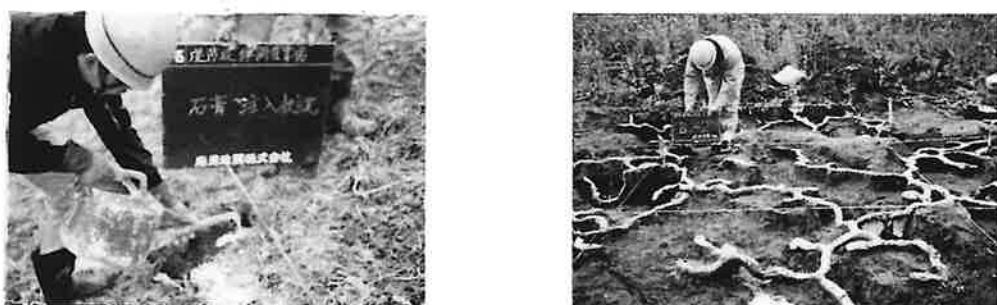
写真4.6.2 モグラ穴調査状況

堤防開削調査前にモグラ穴の平面分布を把握するため実施した。

石膏を注入し、固化した後掘削を行いモグラ穴の分布を調べる。

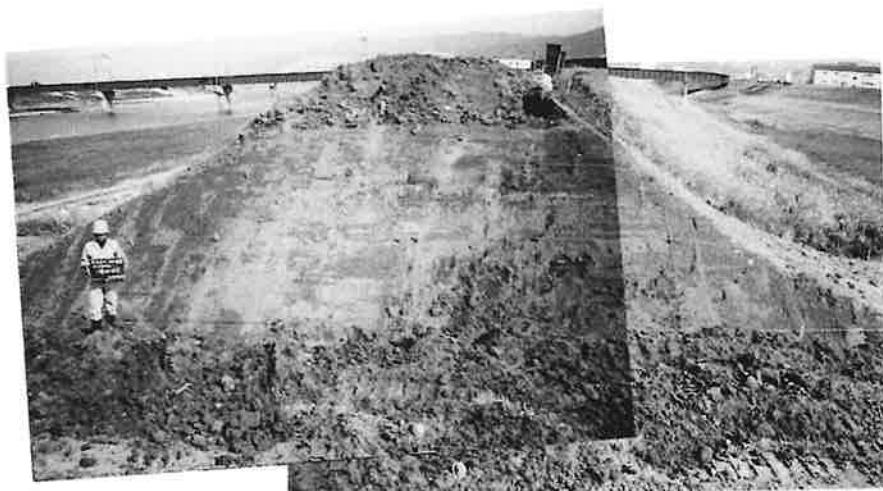
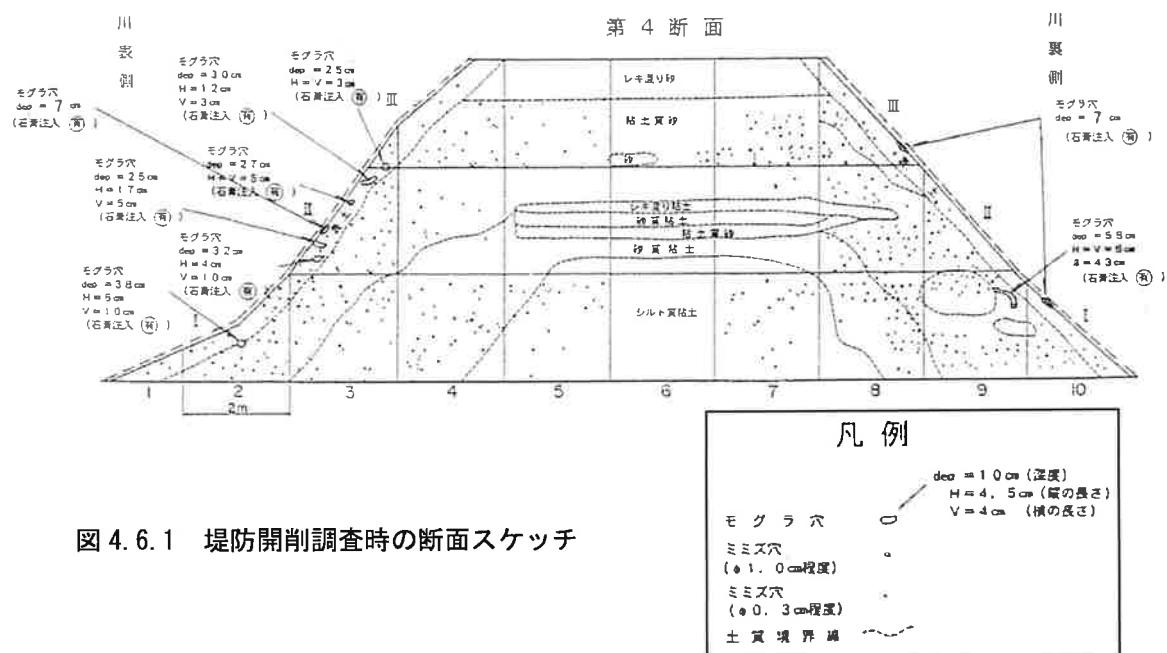
写真 4.6.3 開削断面

モグラ穴が堤体にどの程度影響を与えていたかについて調査するため旧堤（撤去予定）の堤体を開削し、その開削断面の調査を行った。

- ・モグラの穴は堤防表面より 50 cm 程度の深さまでに多く分布している。
 - ・モグラの穴の大きさは、直径 4 cm ~ 5 cm 程度で縦横に走っており、立体交差している箇所もある。
 - ・モグラの穴は比較的やわらかい粘土質砂の堤防表土にあり、堤防の中のシルト質粘土にはモグラの穴は分布していない。
 - ・モグラが主食とするミミズは植物根に多く集まることから、モグラ穴も堤防表土に多く分布する。

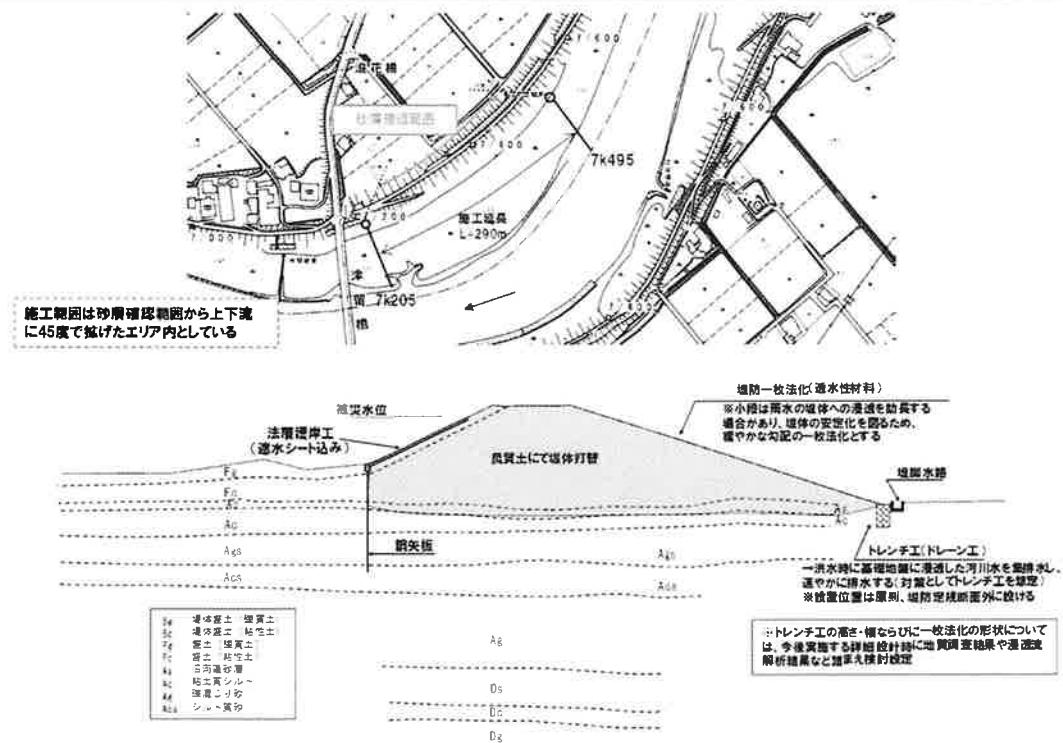
図 5.3.1 右岸 7.3k 対策工法 (案)

堤防決壊箇所付近では、砂層と治水地形分類図の旧河道や氾濫平野等の微地形の分布との関係が明瞭ではなく、堤防を横断する形で基礎地盤の比較的上部に水が浸透しやすい砂層が局所的に存在し、河岸から堤内地の途中まで連続して分布していたことが、基礎地盤からのパイピング破壊の原因と考えられることから、本復旧にあたっては以下に留意する。

- ① 堤防の川表側の遮水矢板と高水護岸により、基礎地盤上部の砂層及び砂礫層からの河川水の浸透を遮断する。
- ② 応急復旧で埋め戻した落堀の土砂、根固めブロック等を除去し、基礎地盤も含め良質土で置き換え、堤体を再構築する。また、堤防のり面は一枚のり化する。
- ③ 宅地側の堤脚部の砂層上部にトレーンチ工（ドレン工）を設置し浸透水の安全な排水を図り、基礎地盤への浸透による漏水等を抑制する。
- ④ 上記の復旧工法の範囲は、基礎地盤上部に分布する砂層の縦断分布の範囲を目安に、緩衝区間を確保して設定する。

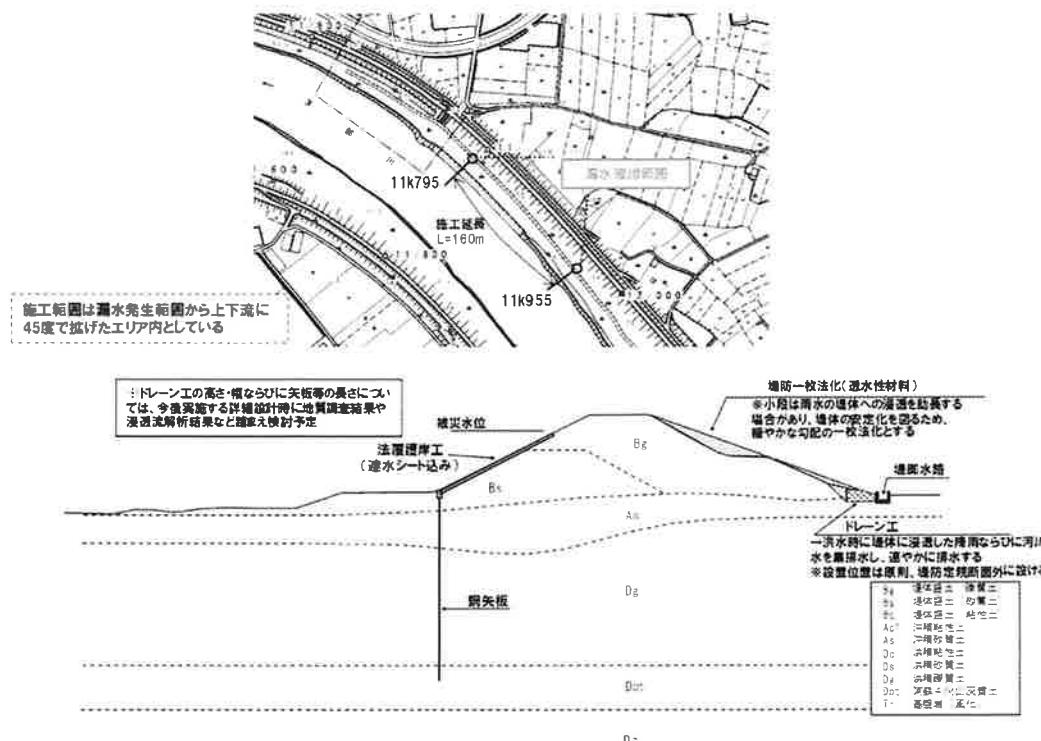
図 5.3.2 右岸 11.8k 対策工法 (案)

右岸 11.8k 付近では、砂礫層と治水地形分類図の旧河道や旧川微高地の分布との関係が明瞭ではなく、堤防を横断する形で河岸から堤防の宅地側に連続して透水性の高い砂礫層及びその上部にシルト質砂層が分布する。被災は、砂礫層で浸透水の圧力が大きくなり、堤防のり尻付近において砂礫層上部を覆っていた被覆土層（透水性の低いシルト質砂層及び耕作土層）を破壊した基礎地盤からの浸透が主要因と考えられることから、本復旧にあたっては以下に留意する。

- ① 堤防の川表側の遮水矢板と高水護岸により、基礎地盤上部のシルト質砂層及び砂礫層からの河川水の浸透を遮断する。
- ② 亀裂・陥没した箇所は、現堤防と同程度の透水係数の材料を用いて一枚のり化により再構築する。
- ③ 磨質土の堤体からの浸透による堤体のり尻部の浸潤線上昇と基礎地盤の浸透による漏水等を抑制する観点から、宅地側の堤脚部のシルト質砂層上部にドレン工を設置し、浸透水の安全な排水を図る。
- ④ 上記の復旧工法の範囲は、被災範囲を目安に緩衝区間を確保して設定する。

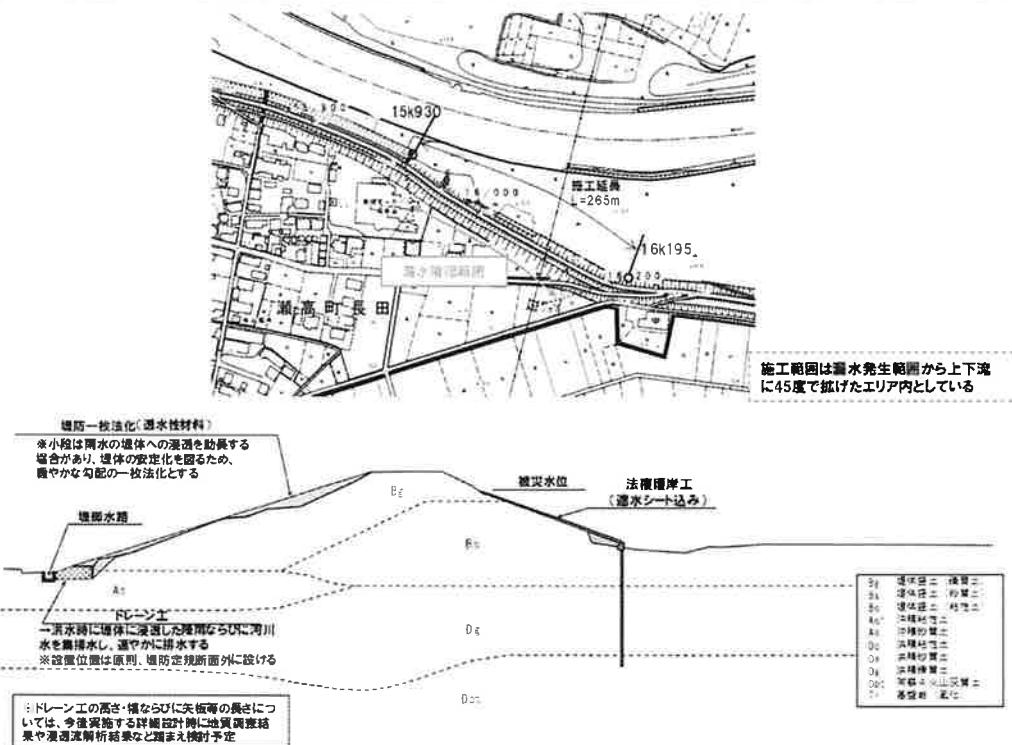
図 5.3.3 左岸 16.0k 対策工法 (案)

左岸 16.0k 付近では、砂礫層と治水地形分類図の旧河道や氾濫平野の分布との関係が明瞭ではなく、堤防を横断する形で河岸から堤防の宅地側に連続して透水性の高い砂礫層が分布し、その上部に透水性の低いシルト質砂層が堤防の宅地側のり尻下から宅地側に分布する。被災は、砂礫層で浸透水の圧力が大きくなり、堤防のり尻付近において砂礫層上部を覆っていた被覆土層（透水性の低いシルト質砂層及び耕作土層）を破壊した基礎地盤からの浸透が主要因と考えられることから、本復旧にあたっては以下に留意する。

- ② 堤防のり面は一枚のり化する。
- ③ 磯質土の堤体からの浸透による堤体のり尻部の浸潤線上昇と基礎地盤の浸透による漏水等を抑制する観点から、宅地側の堤脚部のシルト質砂層上部にドレン工を設置し、浸透水の安全な排水を図る。
- ④ 上記の復旧工法の範囲は、被災範囲を目安に緩衝区間を確保して設定する。

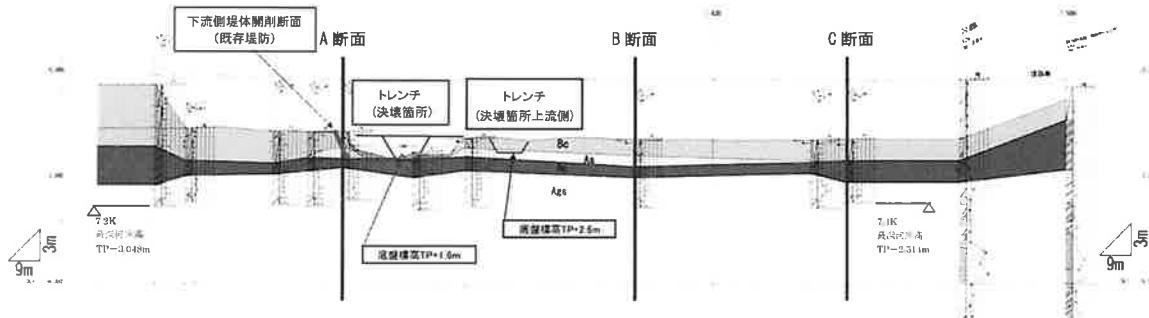
図 2 トレンチ調査位置（縦断図）

※図 2 の A、B、C 断面とは、図 4.2.15 に示す堤防土質横断図の測位線を示す。

※図 2 は図 4.2.16 の D-D 縦断図をベースとしている。

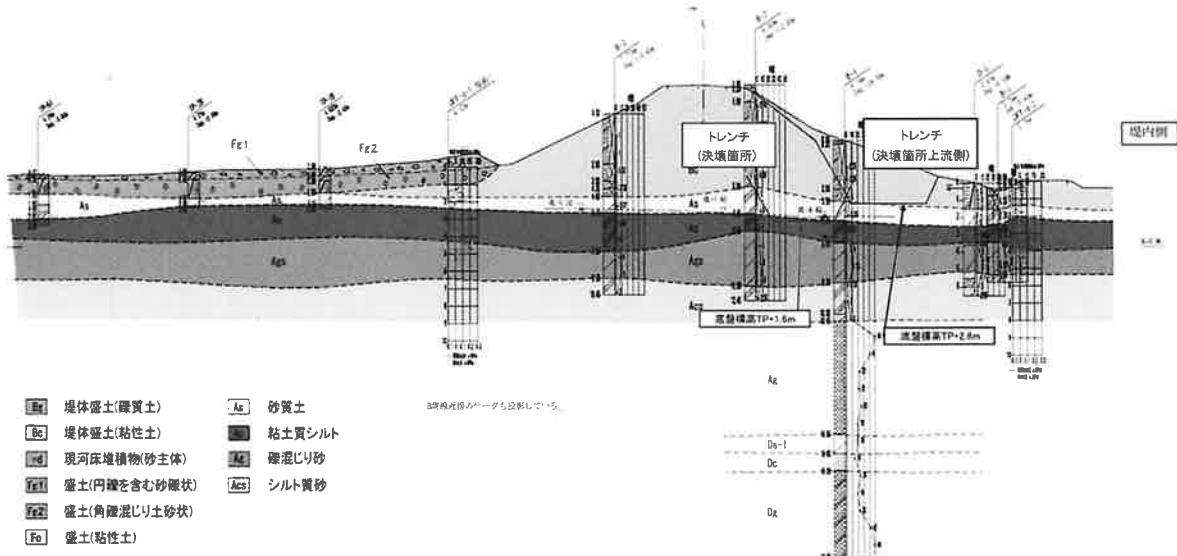
図3 トレンチ調査位置（横断図）

堤防の本復旧工事に合わせ、平成 25 年 3 月 12 日に決壊箇所の堤体・基礎地盤の状況を開削調査により確認した。調査は図 1～3 に示す位置でトレンチ断面と既設堤体の開削面を観察して行った。

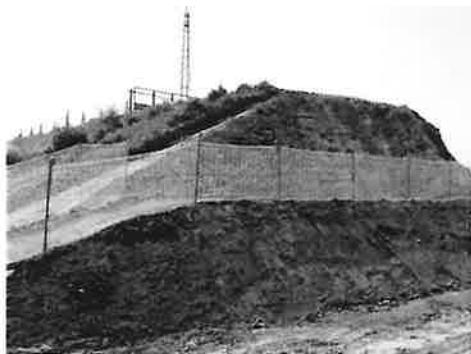
- 下流側の堤防開削部は、応急復旧工事の盛土が撤去されており、既設堤防の土質を確認することができた。(写真 3、4)

写真 3 下流側の堤体開削断面

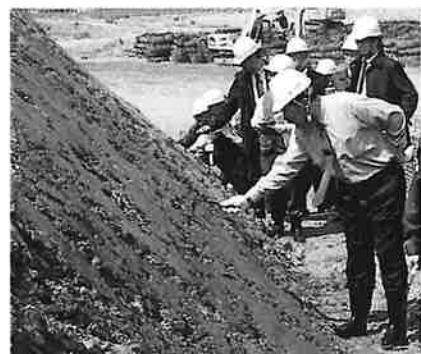
写真 4 堤体開削断面の状況

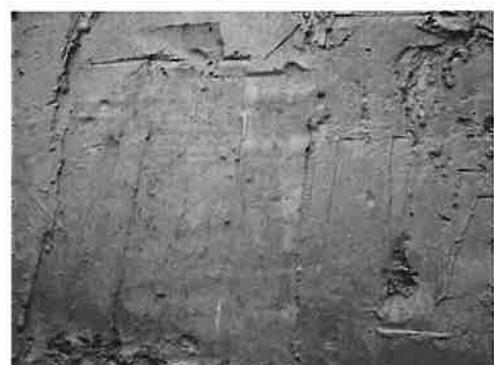
- 堤体の開削断面の表面は写真 5 のように、全体が均質な粘性土で、水を透しにくい地質であることが確認された。
- 堤体には、モグラ等の穴はなかった。

写真 5 堤体開削断面の表面

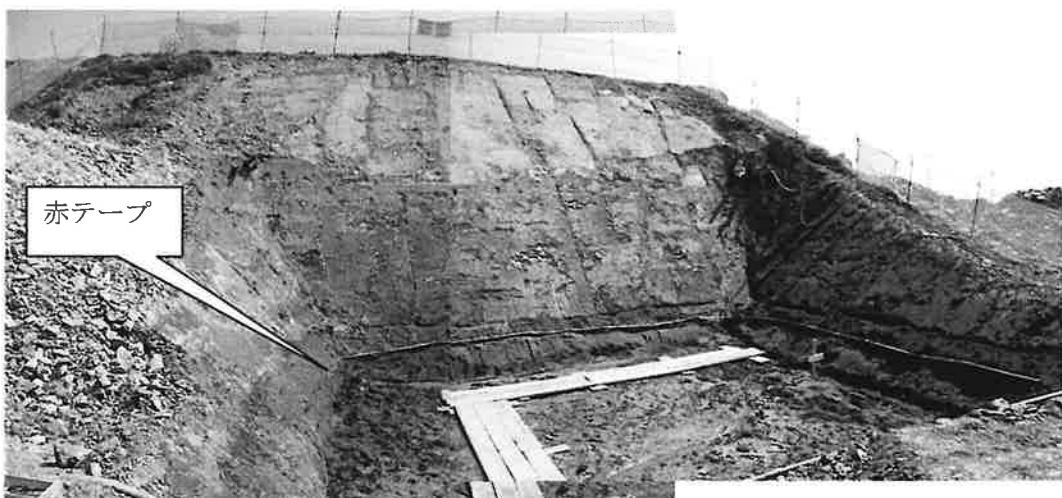
- 決壊箇所上流側の堤体（川裏側）と被覆土層を開削し、基礎地盤の状況を調査した。(写真 6)

写真 6 決壊箇所上流側の開削状況

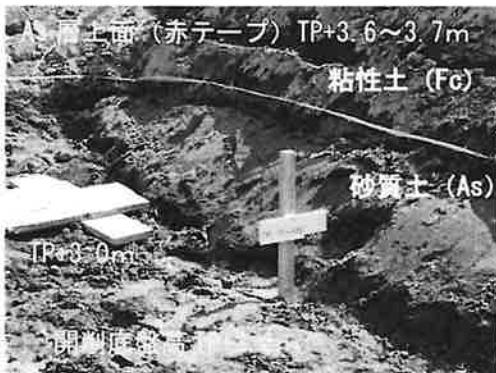
- ・赤テープより下は砂層（As 層）であることが、また、赤テープより上は被覆土層の粘性土（Fc 層）で、その上に堤体の粘性土（Bc 層）が確認された。（写真 7、8）
- ・砂層（As 層）の上端は測量の結果、TP+3.6～3.7m であった。
- ・砂層（As 層）厚を確認するために、さらに掘り下げたところ、TP+1.8m で粘土質シルト層（Ac 層）が確認され、砂層（As）の厚さは測量の結果、1.8～1.9m であることが確認された。（写真 9～11）
- ・パイピングの要因となった砂層（As 層）が粘性土層（Fc 層、Ac 層）で挟まれた状態が確認された。
- ・現地確認時にバックホウによりトレーニングを行ったところ、砂層（As 層）から不圧地下水が浸み出し、水と一緒に砂の粒子も流失する状況が確認され、パイピングの前兆現象と同様の現象が確認された。また、砂層（As 層）を挟む粘性土層からの地下水の浸み出しは確認されなかった。なお、確認時は、大潮の満潮時であった。（写真 12）

写真 7 砂層(As層)と粘性土の状況

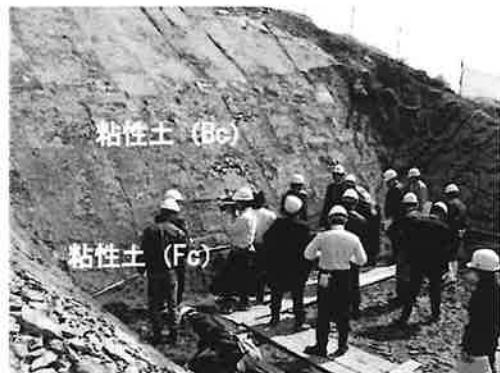
写真 8 砂層(As層)と粘性土の確認状況

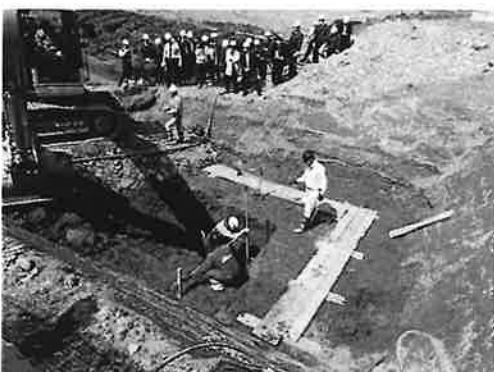
写真 9 As層下のAc層を確認

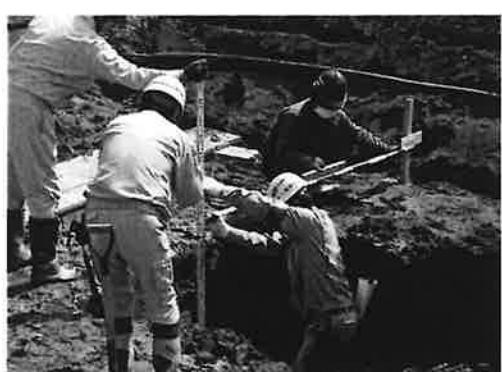
写真 10 As層厚の確認状況

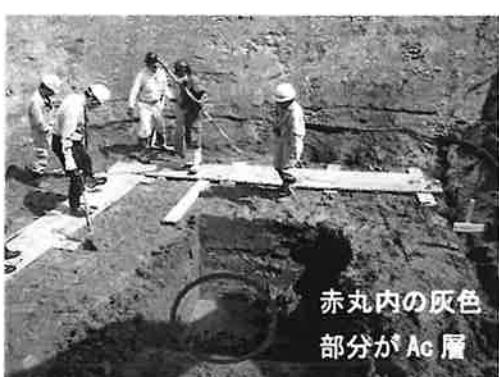
写真 11 掘削後のトレーニングの状況
