東京高等裁判所第15民事部 御中

矢部川堤防調査委員会

報告書

平成 25 年 3 月

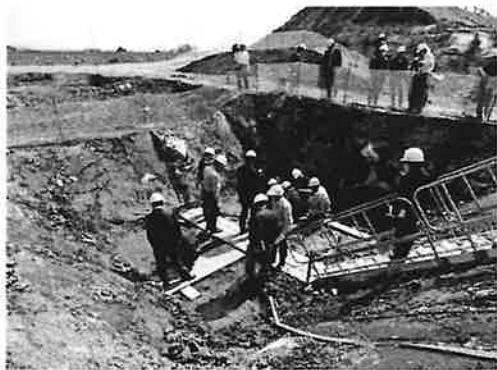
- ・決壊箇所において、基礎地盤の状況を調査した。（写真 13）
- ・応急復旧工事で投入した根固ブロックや岩碎による堤防を撤去すると、直下に基礎地盤の粘土質シルト層（Ac 層）が確認された。決壊箇所の落ち堀は、粘土質シルト層（Ac 層）の上面で洗掘が止まっていることが確認された。
- ・決壊箇所の落ち堀では、砂層（As 層）は流失していたが、決壊箇所上流側と同様に砂層（As 層）が連続していたと考えられた。粘土質シルト層（Ac 層）の上端は測量の結果、TP+1.6m であった。（写真 14）
- ・粘土質シルト層（Ac 層）は、有明粘土特有の灰紫色の不純物を含まない均質な粘土であった。
- ・粘土質シルト層（Ac 層）厚を確認するために、さらに掘り下げたところ、TP+0.5m で礫混じり砂層（Ag 層）が確認され、粘土質シルト層（Ac 層）の厚さは測量の結果、1.1m であることが確認された。（写真 15、16）
- ・掘削後も粘土質シルト層（Ac 層）からの湧水は見られず、透水性が低いことが確認された。
- ・礫混じり砂層（Ag 層）は、花崗岩が風化した真砂と類似した石英の粒子を含んだ流径が整った沖積層であった。なお、礫混じり砂層（Ag 層）の地下水は不圧地下水であった。（写真 17、18）

写真 13 決壊箇所の基礎地盤調査状況

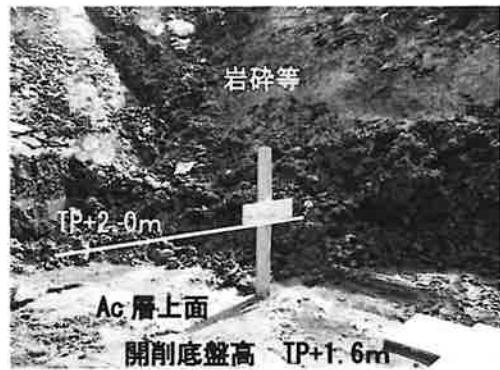
写真 14 Ac 層と岩碎等による盛土の状況

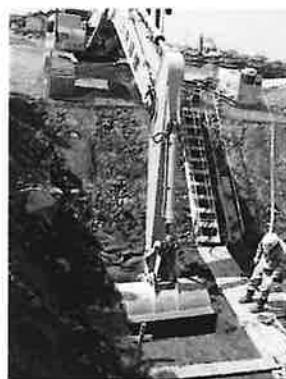
写真 15 Ac 層の掘削状況

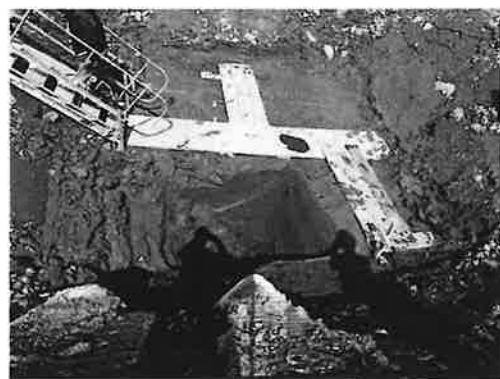
写真 16 Ac 層の下の Ag 層を確認

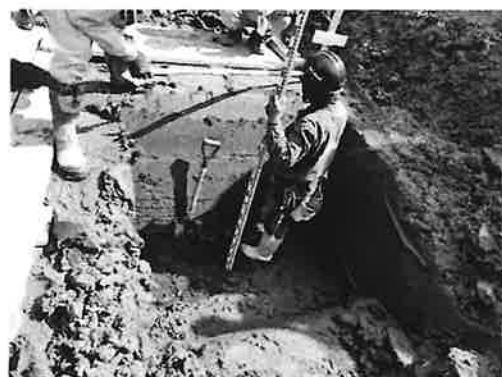
写真 17 Ac 層厚の確認

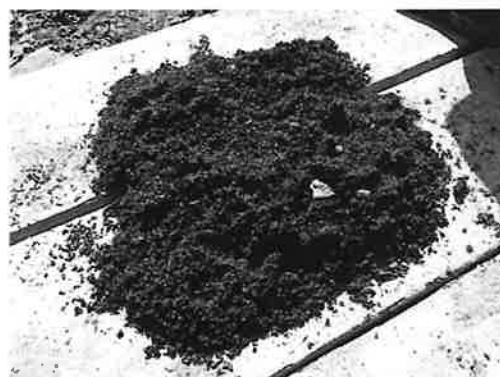
写真 18 Ag 層のサンプル

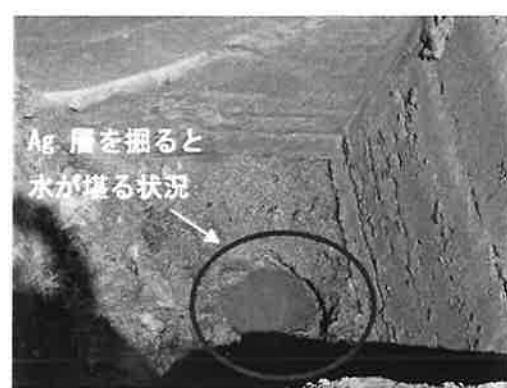
写真 19 Ac 層と Ag 层の状況 (Ag 層の地下水は不圧状態)
