令和4年(ネ)第4161号 損害賠償請求控訴事件  
控訴人 片倉一美 外  
被控訴人 国

証 拠 説 明 書  
(甲63~64)

土地履歴からみた液状化被害・水害の発生要因と危険度評価の検証

## 8. 鬼怒川(常総市若宮戸地先)等の被災状況の調査結果について⑤

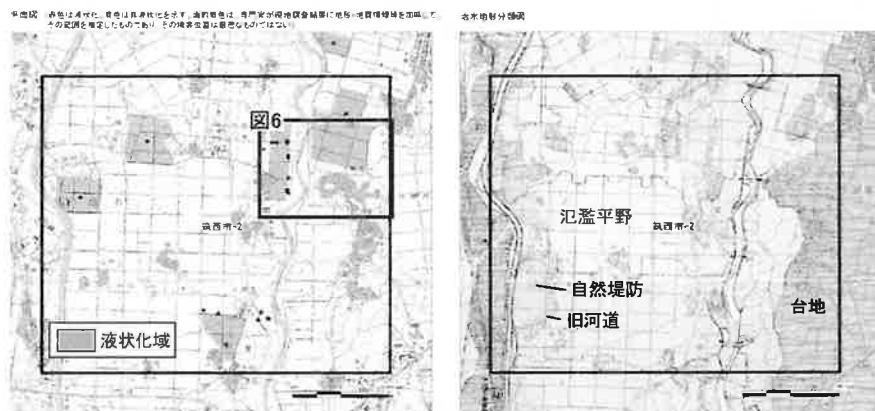
栃木県真岡市から茨城県筑西市の小貝川沿いの低地にある大関、井手姥沢、小栗などの地区においては、液状化発生域が多数分布する（図5）。これらは、既存の報告では後背湿地や自然堤防などの自然地盤における液状化発生とみなされてきた（国土交通省関東地方整備局・公益社団法人地盤工学 2011；先名ほか 2012；若松・先名 2015）。

図5 筑西市北部（大閻、井出蛇沢）における液状化発生域と地形区分  
国土交通省関東地方整備局・公益社団法人地盤工学（2011）に加筆

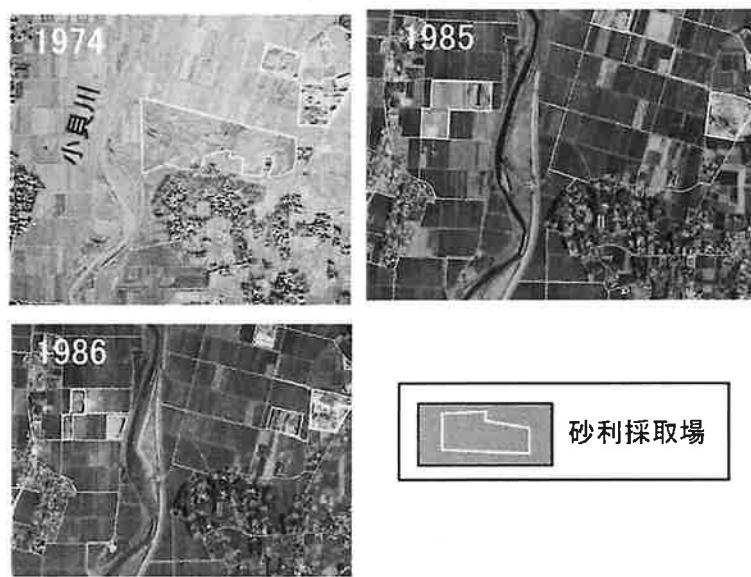
これらの地区的土地履歴について、国土地理院が過去に撮影した多時期の空中写真で検討した結果、この地区的液状化発生域には1970年代から1990年代にかけて砂利採取場が存在していたことが判読された（図6）。それらの砂利採取場の分布は空中写真的撮影年ごとに異なっており、時系列で細かく変化していることが読み取れる。一つの砂利採取場の面積はそれほど大きくないが、異なる時期に採掘され、埋め戻された砂利採取場（砂利採取場跡地）が多数分布している。それらの砂利採取場では砂利の採掘が終了すると埋め戻され、現在は水田や畑などの耕作地となっている領域がほとんどである。これらのことから、この地区では、表層部に堆積している砂利採取場の埋め戻しに用いられた土砂（人工地層）が液状化した可能性がある。

図6 筑西市北部（大閻、井出蛇沢）における砂利採取場分布の時系列変化  
国土地理院撮影空中写真を用いた

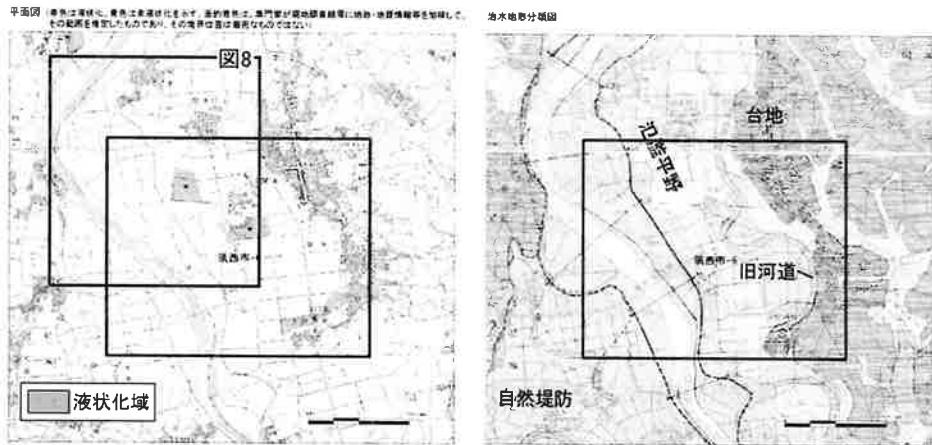
筑西市南西部の鬼怒川左岸にある関本肥土、関本中や上野などの地区においては、複数の液状化発生域が分布する（図7）。これらは、既存の報告では後背湿地や旧河道などを農地として造成した領域における液状化発生とみなされている（国土交通省関東地方整備局・公

図7 筑西市南西部（関本肥土）における液状化発生域と地形区分  
国土交通省関東地方整備局・公益社団法人地盤工学（2011）に加筆

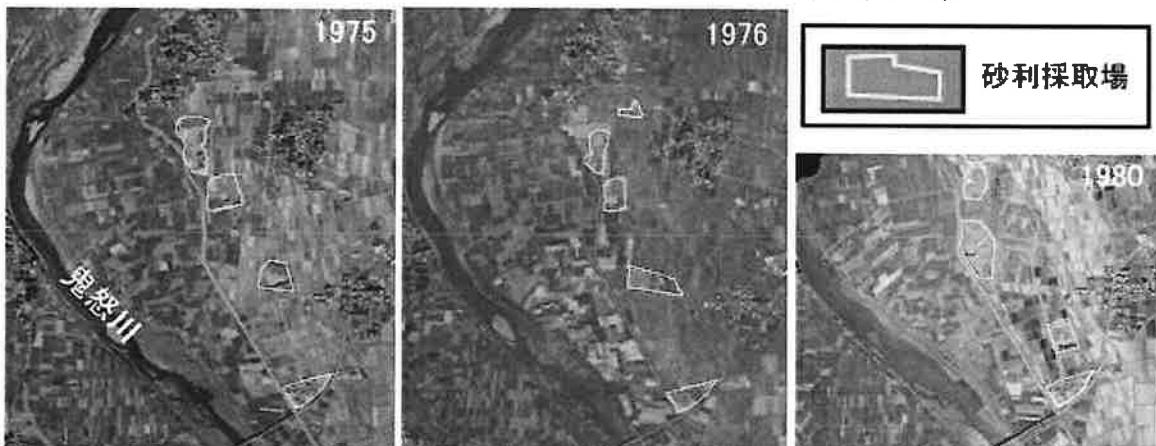
図8 筑西市南西部（関本肥土）における砂利採取場分布の時系列変化  
国土地理院撮影空中写真を用いた

これらの地区の土地履歴についても、国土地理院が過去に撮影した多時期の空中写真で検討した結果、関本肥土の液状化発生域の一部領域における砂利採取場の存在が、1975年11月、1976年5月、1980年10月の3時期の国土地理院撮影空中写真から確認できる（図8）。この砂利採取場はその後埋め戻され、1985年5月撮影空中写真では農地となっていることが判読できる。1967年10月から1974年12月までの間の約7年間、この地区を撮影した空中写真は存在しない。この時期は、後述するように鬼怒川・小貝川低地において多くの領域で砂や砂利の採取がおこなわれていた時期であり、その間のこの地区における砂利採取履歴を今後多角的に検討する必要がある。

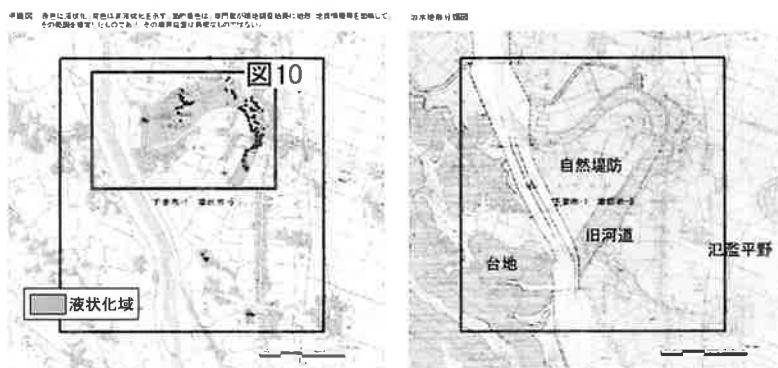
と、鬼怒川のかつての蛇行部であった旧河道やそれに沿って存在する自然堤防に集中的に分布している（図9）。この地区の液状化発生域の土地条件について、既存の報告においては、鬼怒川旧河道やそれに沿った自然堤防における液状化発生とされている（小荒井ほか2011；国土交通省関東地方整備局・公益社団法人地盤工学2011；先名ほか2012；若松・先名2015）。

図9 下妻市南部（鬼怒）における液状化発生域と地形区分  
国土交通省関東地方整備局・公益社団法人地盤工学（2011）に加筆

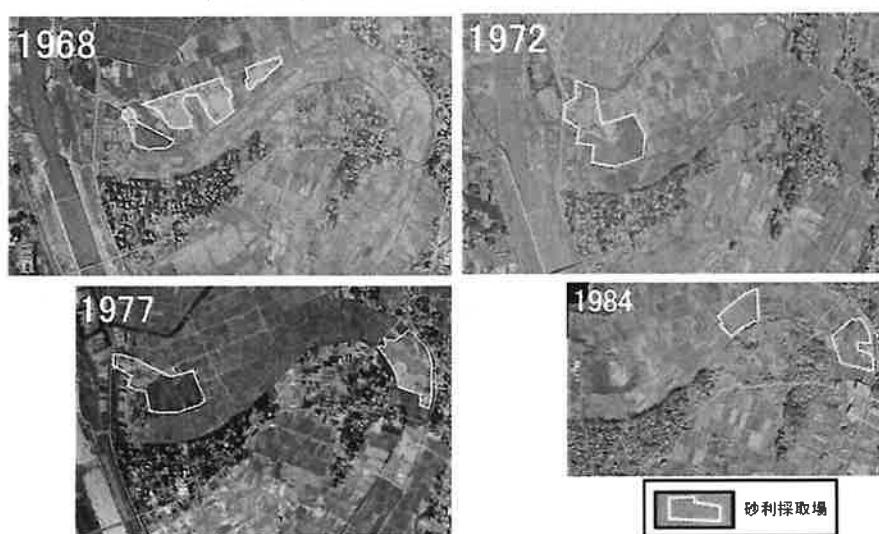
この地区的土地履歴について、この地区に設置されている土地履歴に関する石碑、文献、旧版地形図や米軍・国土地理院が撮影した多時期の空中写真から検討する。この鬼怒地区の旧河道は、昭和初期に捷水路開削を伴う河川改修工事によって廃川化された領域であり、1935（昭和10）年に現河道への付け替えがおこなわれ、1938（昭和13）年に完工したとの記述がこの地区に設置されている石碑から読み取れる。また、1947年米軍撮影空中写真を判読すると、旧河道が水田になっていることが読み取れる（小荒井ほか2011）。これらのことは、この間に作成された旧版地形図からも読み取れる。その後、この地区的液状化発生域の多くの領域において、1960年代後期から1990年代にかけて砂利採取場が存在していたことが、この間に国土地理院が撮影した空中写真から判読できる（図10）。筑西市北部の事

図10 下妻市南部（鬼怒）における砂利採取場分布の時系列変化  
国土地理院撮影空中写真を用いた

例と同様に、それらの砂利採取場の分布は空中写真の撮影年ごとに異なっており、時系列で細かく変化していることが読み取れる。それらの砂利採取場では砂利の採掘が終了すると埋め戻され、現在はごみ処理施設「クリーンポート・きぬ」、総合公園「フィットネスパーク・きぬ」、水田や住宅地などとして造成・整備されている。その住宅地において、液状化に起因すると思われる戸建家屋の不同沈下等の被害が生じた（小荒井ほか 2011; 若松・先名 2015）。

以上のことから、この地区においては、旧河道における水田造成時の盛土のほか、砂利採取場の埋め戻し土などの地盤表層部に堆積する人工地層が液状化した可能性がある。

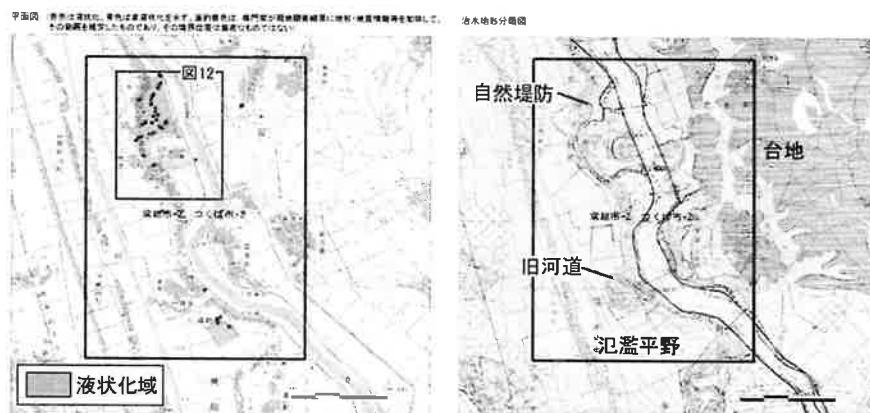
小貝川右岸の常総市上蛇町においては、かつての小貝川蛇行部が三日月湖（河跡湖）として残存しており、その周辺は公園（吉野公園）として整備されている。その旧河道周辺部において液状化が発生し、旧河道のポイントバーでははらみ出しが生じたことにより、河川方向に沿った多数の開口亀裂の存在が確認された（小荒井ほか 2011）。治水地形分類図によると、この液状化発生域の地形条件は氾濫平野および自然堤防である（図 11）。その 1km

図 11 常総市東部（上蛇町、川崎町）における液状化発生域と地形区分  
国土交通省関東地方整備局・公益社団法人地盤工学（2011）に加筆

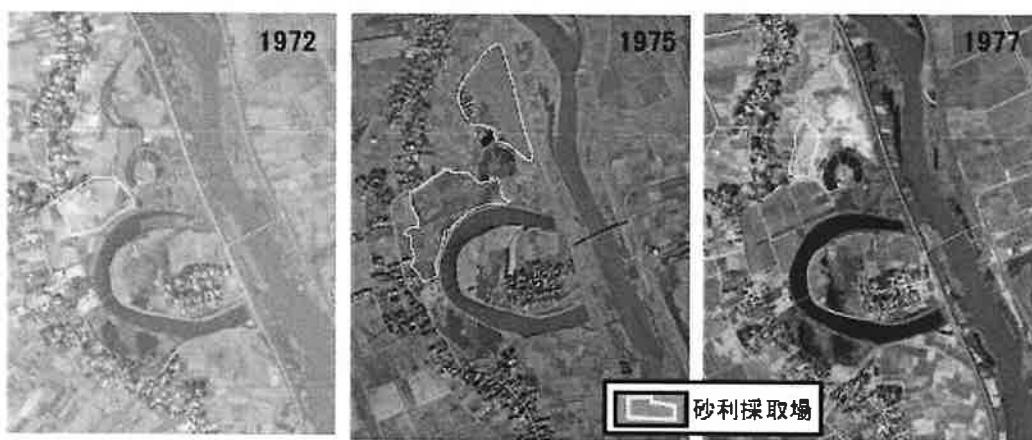
図 12 常総市東部（上蛇町）における砂利採取場分布の時系列変化  
国土地理院撮影空中写真を用いた

1959年国土地理院撮影空中写真撮影時には、小貝川河道は直川化しており、現在と同様の流路となっていることが判読できるため、その間に河道の付け替えがおこなわれたものと思われる。1972年国土地理院撮影空中写真から、吉野公園北側の旧河道周辺において砂利採取場と思われる領域の存在が確認できる（図12）。この砂利採取場はその後拡大し、1970年代後期まで砂利の採掘がおこなわれていたことが、1970年代後期に国土地理院により撮影された空中写真から判読できる。その後、この砂利採取場は埋め戻され、その領域のほとんどは吉野公園に隣接する総合スポーツ施設として整備されている。

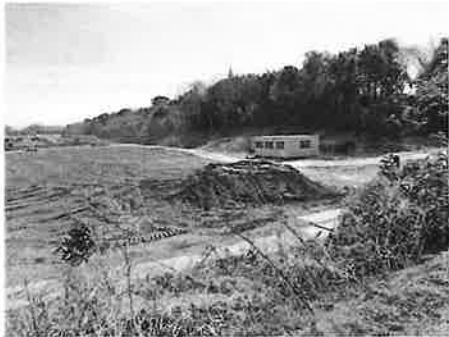
図 18 河畔砂丘北半部  
(2017 年 2 月 24 日撮影)

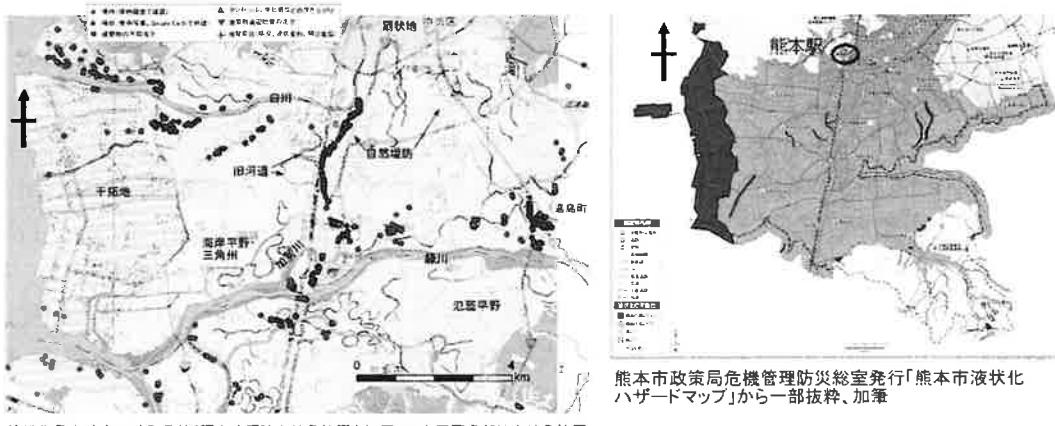
2016 年熊本地震による熊本平野における液状化発生域と、熊本市が本地震発生以前に作成、公開していた液状化ハザードマップを図 21 に示す。2016 年 4 月 14 日に、熊本地方を震源とするマグニチュード 6.5 の地震が発生し、その 2 日後の 4 月 16 日にはマグニチュード 7.3 の地震が発生した。2016 年 4 月 14 日から同年 4 月 16 日にかけて、熊本地方において最大震度 6 弱以上の揺れが観測された地震が 7 回発生しており、この一連の地震により熊本平野の広域かつ多数の地点において液状化が発生した。

液状化ハザードマップにおいては、とくに沿岸部の干拓地や埋立地における液状化の可能性を「極めて高い（上）」と評価していた。しかし、本地震においては、熊本港の埋立地や白川河口部の干拓地においては広域的に液状化が発生したが、干拓地の多くの領域においては液状化の発生が確認された地点は少なかった。また、本地震では、ハザードマップにおいて液状化の可能性が「極めて高い（上）」よりも一つ下のランクの「極めて高い（下）」と評価されていた領域において、液状化とそれによる構造物被害が多数生じた傾向がみられた。このように、本地震による液状化発生域の分布は、熊本市が公表していた液状化ハザードマップの被害想定（熊本市政局危機管理防災総室 2014）とは異なる傾向がみられた。なぜこのような被害実態とハザードマップとの差異が生じたか、今後検討する必要がある。

図 21 熊本地震における液状化発生地点分布とハザードマップに図示された液状化の可能性との比較

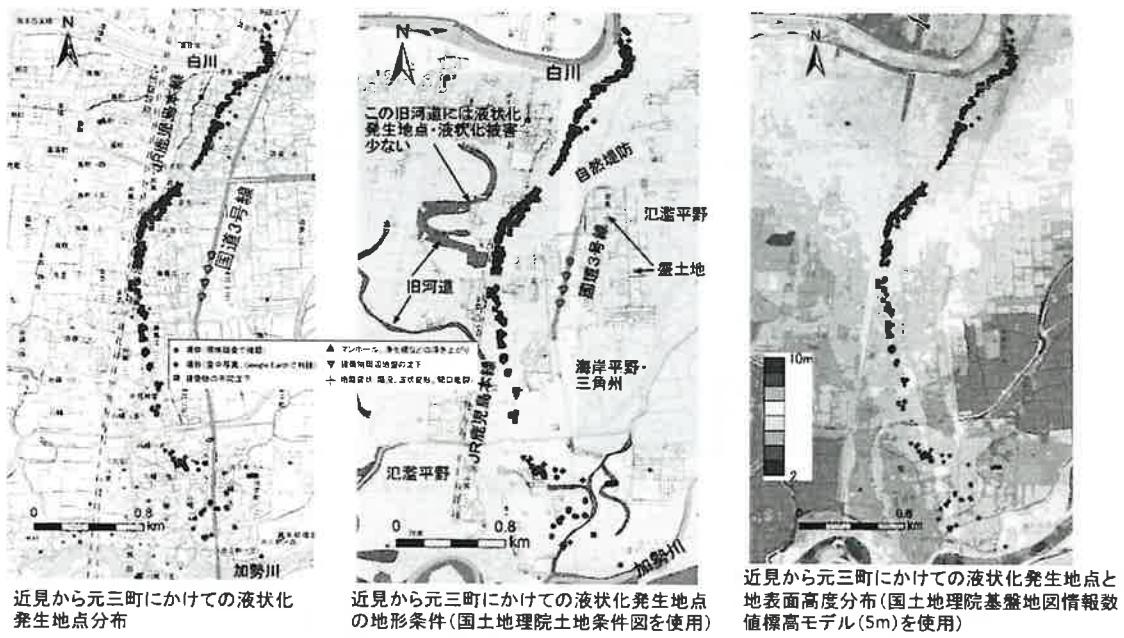
熊本市南区近見から南区元三町にかけて南北に帶状に延びる自然堤防上では、多数の地点において噴砂が発生し、液状化に起因するとと思われる戸建家屋の不同沈下、電柱の沈下、中層建築物周辺地盤の沈下に伴う建物基礎の抜け上がりやアスファルト路面の変形・損傷などの構造物被害が多数発生した（図 24）。この液状化発生域は、自然堤防（微高地）上の中央部付近のさらに細長い（帶状の）領域（幅 100m 未満）に限定される（図 25）ため、「液状化の帶」などとして報道がなされた。

このような液状化発生域の地形条件や分布形状（図 25）などから、その領域には自然堤防を形成・発達させた白川のかつての河道（または水路）が存在していたことが考えられる。しかし、1901 年（明治 34）年測量 1/20000 地形図、江戸期の伊能図や絵図などには、この帶状の液状化発生域に河川は描画されておらず、白川下流はほぼ現在と同じ流路であり、近見付近から西に流下していたことが読み取れる（図 26）。その一方、13 世紀後半において、大慈寺の東側には白川が流下し、南側には緑川が流下しており、川尻地区（元三町付近）で白川と緑川が合流していたことを記述した文書（大慈寺文書）が存在する。それらのことから、白川が川尻方面に南流していたのは江戸期よりも前までであり、江戸期における白川下流は現在と同様に西に流下していたものと思われる。また、江戸時代前期の 1640（寛永 17）年において、熊本から川尻にかけての高瀬船通行のための小河川の拡張工事を願い出て、その認可を受けたことを示す文書（神雜、寛永 17 年 6 月 14 日の記述）や、白川から川尻にかけて河川工事がおこなわれることを示唆する文書（御奉行奉書抄出、寛永 17 年 7 月 19 日の記述）が存在する。また、細川忠利が熊本城下から川尻まで白川の川筋の浅いところを掘削する河川改修工事を計画したが、取り止めになった旨を記述する文書（旦夕覺書）も存在する。これらの文書の記述や上述の地図の図示内容などから、江戸時代前期には、白川現

図 25 熊本市南区近見から元三町における液状化発生地点の分布、土地条件と地表面高度の分布

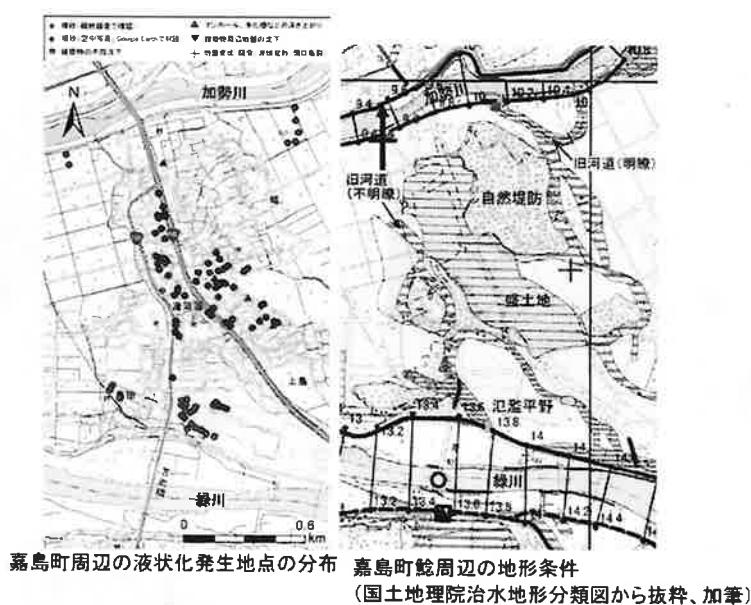
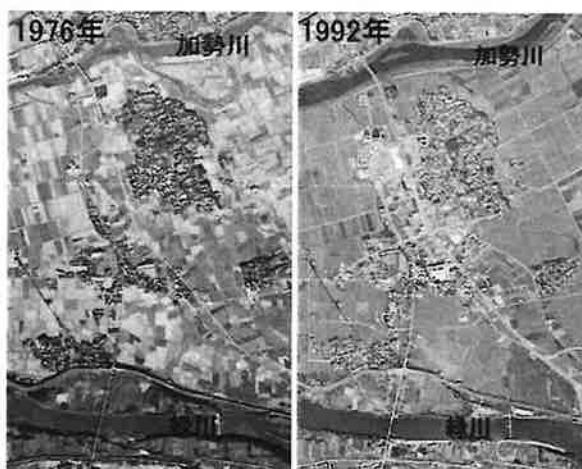
この地区的液状化発生域の土地条件について、国土地理院が撮影した過去の空中写真や土地条件図などから検討した結果、液状化は1980年代後半以降盛土造成された領域や加勢川左岸の旧河道において集中的に発生していることが判明した(図29)。それに対し、自然堤防上に立地している鯰地区の古くからの集落やその周囲の氾濫平野においては、液状化の発生はほとんどみられなかった。このことから、この地区では1980年代後半以降おもに氾濫平野上においておこなわれた盛土(人工地盤)や旧河道を埋積した堆積物が液状化したと考えられる。

図29 嘉島町鯰地区の液状化発生地点の分布、土地条件と土地の履歴

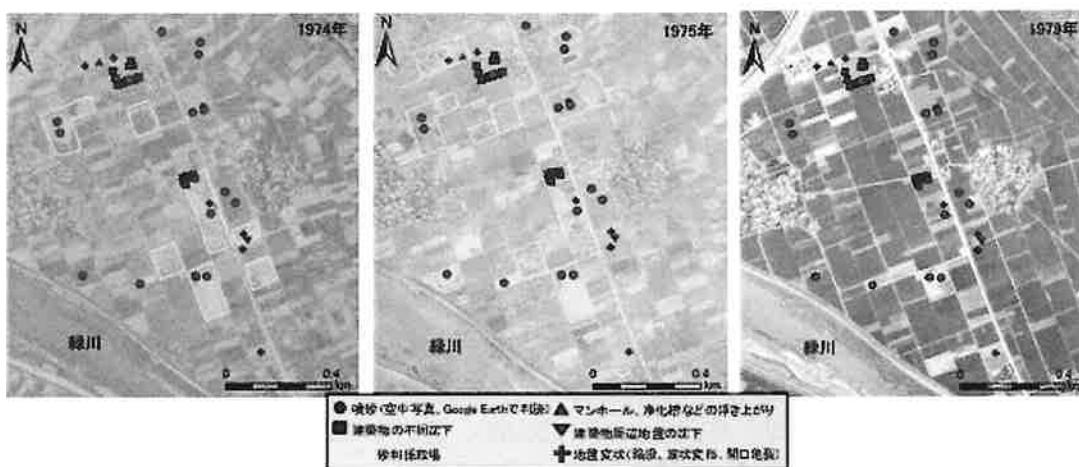
国土地理院が撮影した過去の空中写真から、この地区の液状化発生域の多くは、1970年代から1980年代にかけて砂利採取場が造成され、その後埋め戻された領域（砂利採取場跡地）に位置していることが読み取れる（図30）。それに対して、砂利採取場跡地以外の氾濫平野や旧河道では液状化発生地点少なく、自然堤防上の集落における液状化発生地点は存在しない（図31）。このことから、この地区では、1970年代から1980年代にかけて存在していた砂利採取場の埋め戻しに用いた土砂が液状化したことが考えられる。

図30 緑川中流域における1970年代の砂利採取場分布と本地震液状化発生地点との関係（国土地理院撮影空中写真 MKU742X-C11-9、CKU7422-C58-23、KU794X-C2-10 から抜粋）

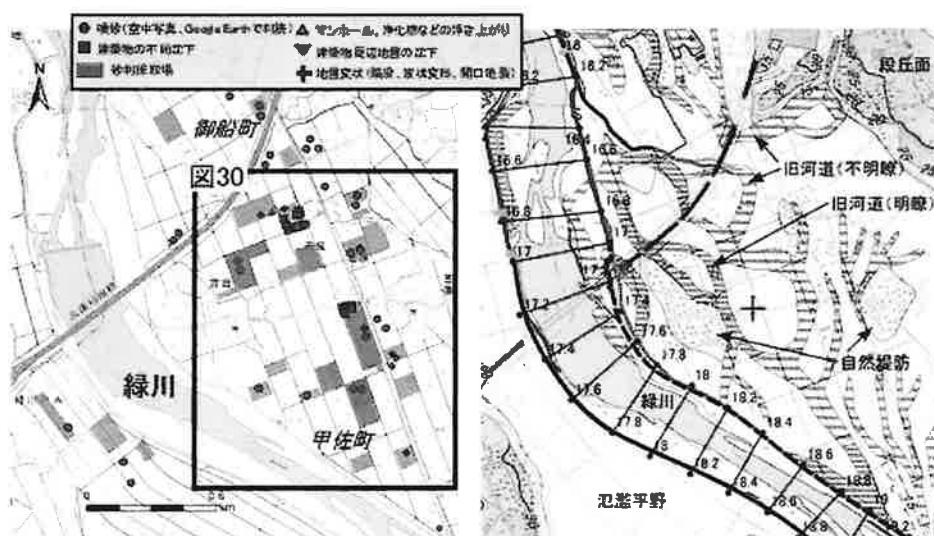
図31 緑川中流域における液状化発生地点と砂利採取場分布、地形条件などとの関係

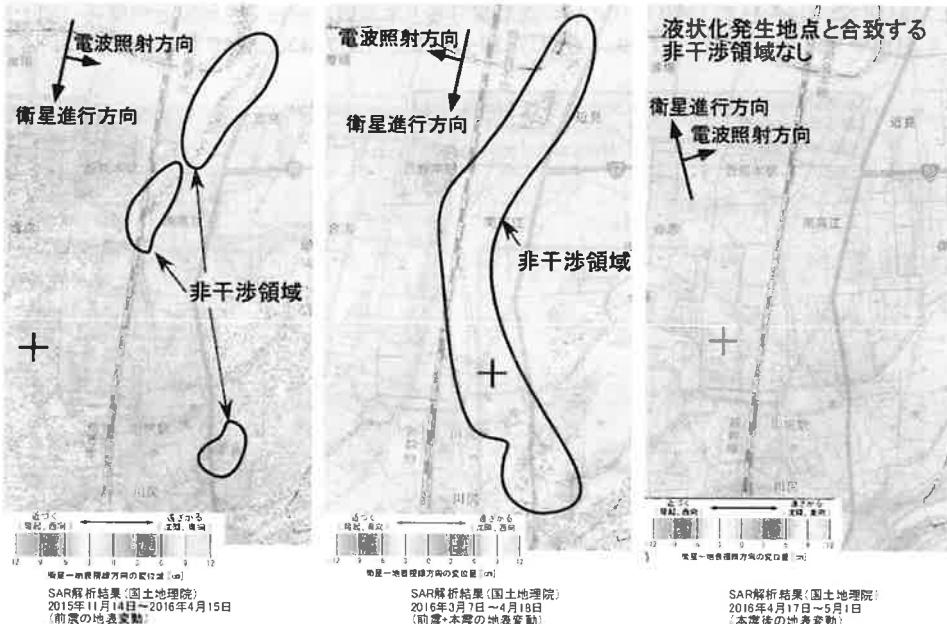
これらの液状化発生タイミングに関する聞き取り調査の結果は、国土地理院が公表している前震および本震による面的な地表変動を示す合成開口レーダー（SAR）干渉画像における非干渉領域の時空間変動と整合的である（図32）。前述の現地踏査と空中写真・衛星画像の判読結果などから得られている液状化発生地点の位置は、それらのSAR干渉画像における

図32 熊本市南区近見から元三町「液状化の帯」におけるSAR干渉画像  
国土地理院公表データを用いた

る非干渉領域とほぼ領域的に合致していることから、この非干渉領域は液状化に起因する不規則な地表の変形を示しているものと考えられる。聞き取り調査から前震時に液状化が発生したとの情報が得られた地区では、前震の地表変動を示す SAR 干渉画像においてもそれらの地区における非干渉領域の存在が認められた（青山・宇根 2016）。また、聞き取り調査から、前震時には液状化しなかったが本震時に液状化したとの情報が得られた川尻地区では、SAR 干渉画像からも液状化は前震時には発生せず本震時に発生したことが示唆された。このように、聞き取り調査結果や SAR 干渉画像の解析結果などから、熊本地震における液状化は、①前震時に液状化が発生して本震時にも再度液状化が発生した（液状化被害が拡大した）地点と②前震時には発生しなかったが本震時に発生した地点があり、本震によって液状化発生域が空間的に拡大したことが示された。
