意見書

石川 幹子

神宮外苑地区第一種市街地再開発事業の施行にあたり、明治神宮外苑・苑長、石井拓蔵氏より申請のあった神宮外苑風致地区内の木竹の伐採について、令和5年2月28日、令和5年9月8日、および令和6年10月25日と、三度にわたり、新宿区長が伐採を許可したことは、東京都風致地区条例第3条、および「新宿区における東京都風致地区条例に基づく許可の審査等に関する基準」の第5の2の行政指導に反するものであり、違法であることについて、以下のとおり意見を述べる。

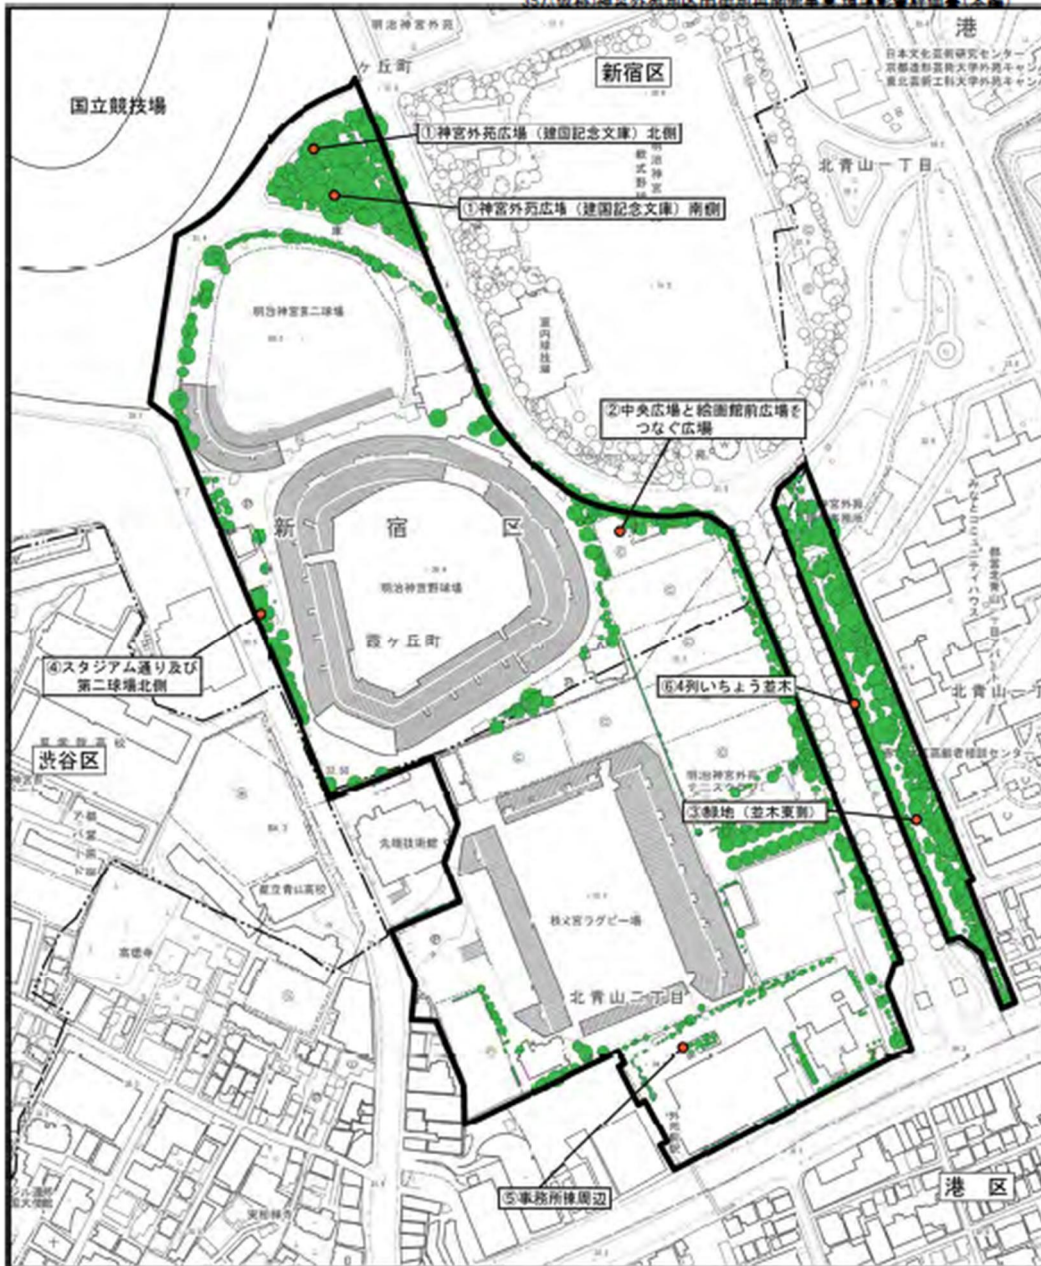
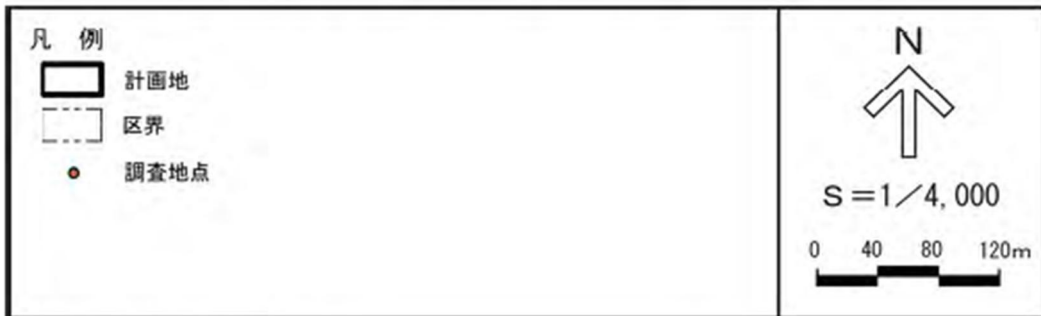
図8.6-2 植物群落調査地点

この結果は、図8.6-4に「**緑地の分布**」として報告されている。環境影響評価書において、「緑地」という用語が明示されるのは、図8.6-4であり、「木竹が保全され、又は適切な植栽が行われる土地」として定義されている「緑地」が、このエリアであることが明示されている。

図 8.6-4 において、建国記念文庫の森は、植栽樹群（落葉広葉）として分類されているが、これは誤りであり、常緑落葉広葉樹群落である。

図 8.6-4 では、建国記念文庫の森は、全域が植栽樹群（落葉広葉）として表示されているが、これは誤りである。本件については、日本イコモス国内委員会が指摘を行い、科学的環境影響評価を遵守し、**東京都環境影響評価技術指針（平成 26 年 3 月）技術指針に基づき「現存植生図」を作成し、誤りをただすことを求めてきた。**しかし、東京都環境影響評価審議会は、これを認めず、事業者による誤った報告を正すことなく、令和 5 年 1 月 20 日、環境影響評価書を受諾した。

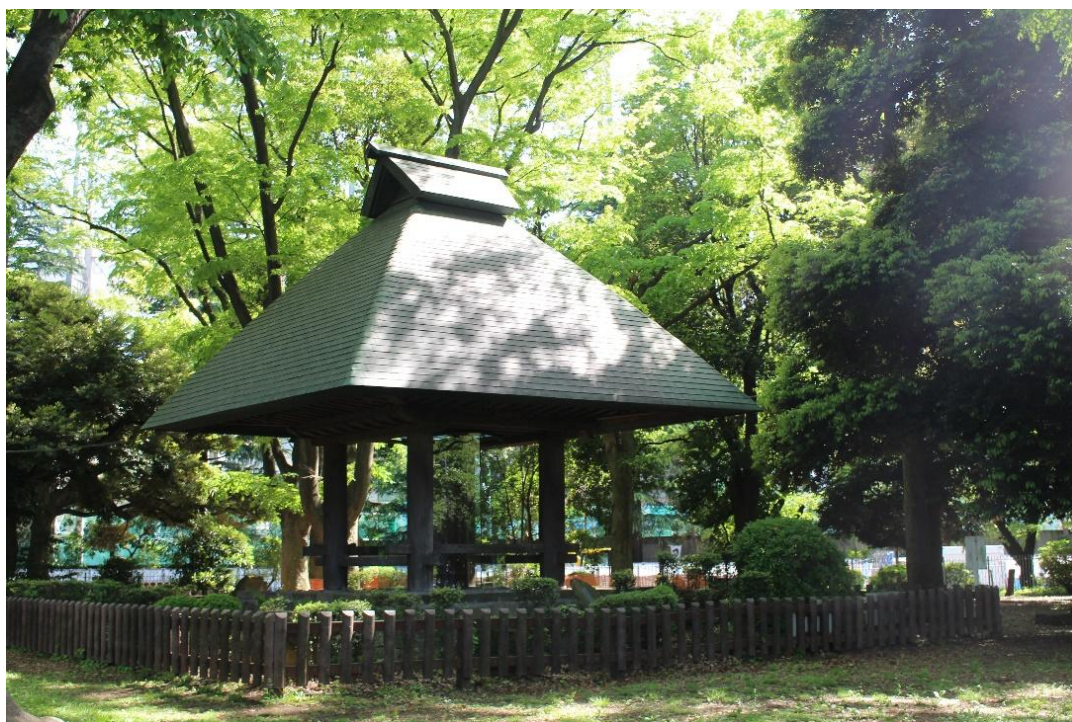
写真 伐採される前の建国記念文庫の森 2022年 5月

写真は、伐採される前の木漏れ日の降り注ぐ、建国記念文庫の森である。ケヤキの新緑が鮮やかであり、深い緑は、ケヤキの下層に広がるスダジイ、シラカシの常緑広葉樹である。約100年前に人の手により作りだされた森林が、時の流れを経て武蔵野台地の典型的なケヤキースダジイ林へと、緩やかに発達していたことを読み取ることができる。

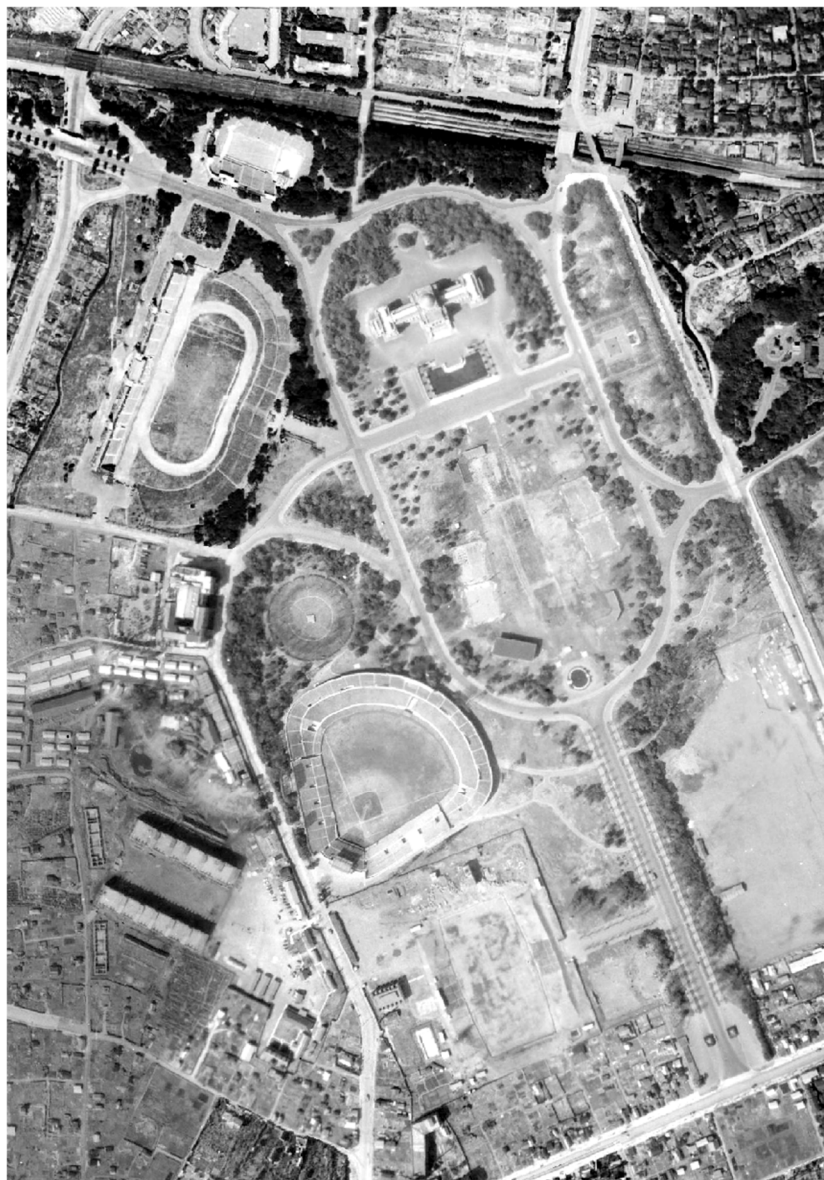
下図は、1945～1950年にかけて、米軍により撮影された明治神宮外苑の写真である。創建時より約30年を経過し、絵画館背後の森、そして建国記念文庫の森が成長し、戦禍を経ても、なお、深い緑陰をつくっていることがわかる。建国記念文庫の森では、今回、植生調査が行われ伐採された常緑落葉混交林が、この時点でも発達していたことを読み取ることができる。この伐採により、受けつがれてきた森林植生は消滅した。

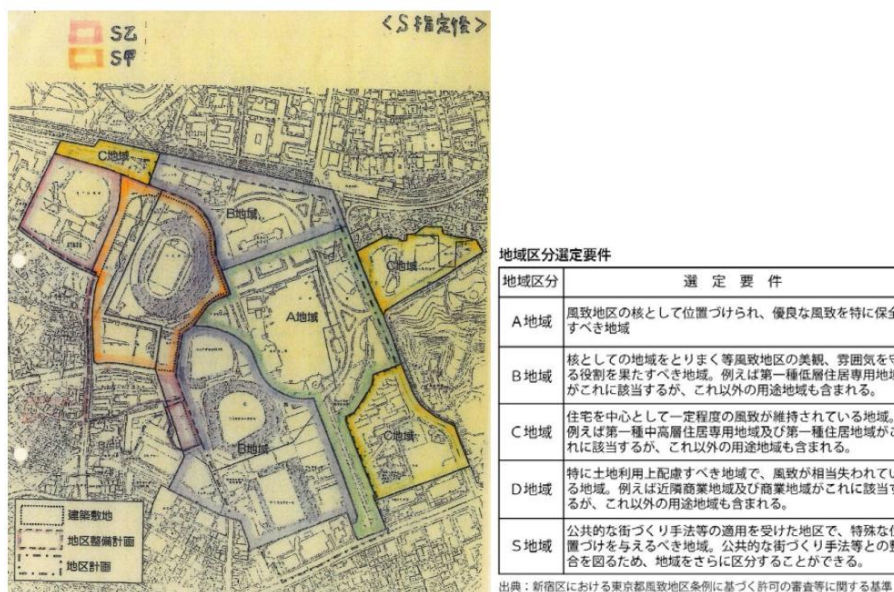
ちなみに、以下の図は、地区計画が決定される前の、明治神宮外苑の風致地区地域区分図であり、建国記念文庫の森は、「A地域」、すなわち原則として伐採を行うべきではない、優れた地域として、位置づけられていた。

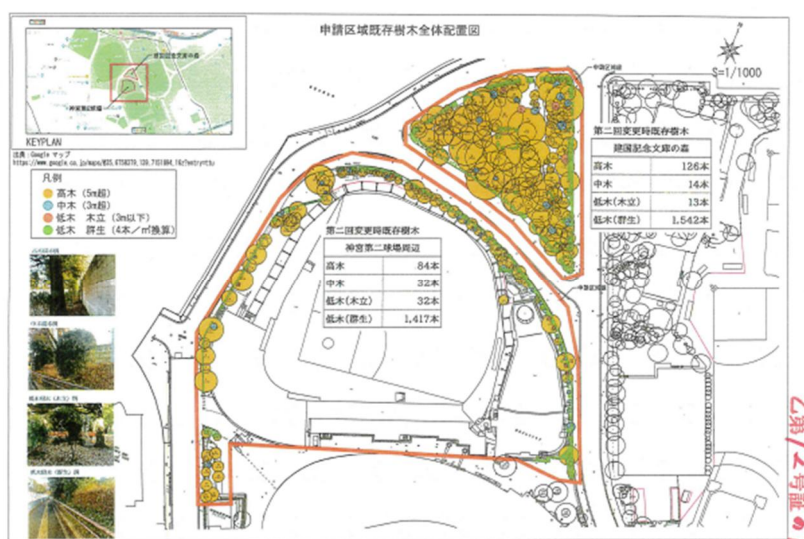
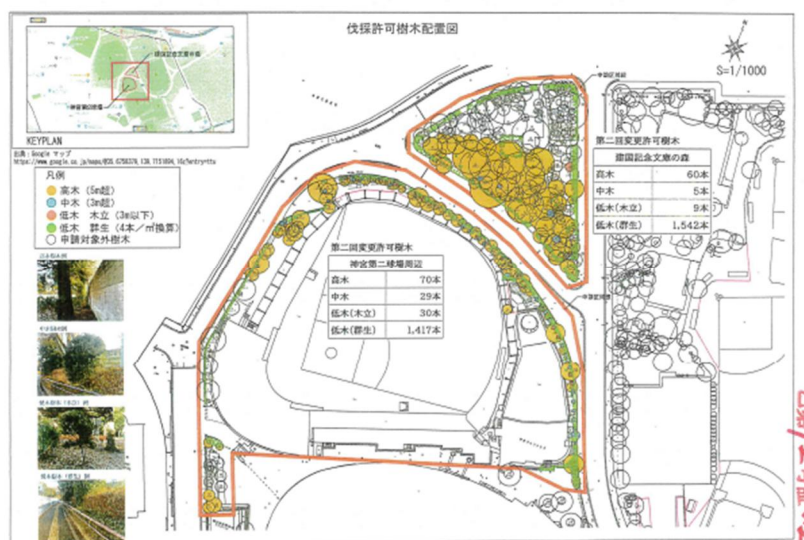
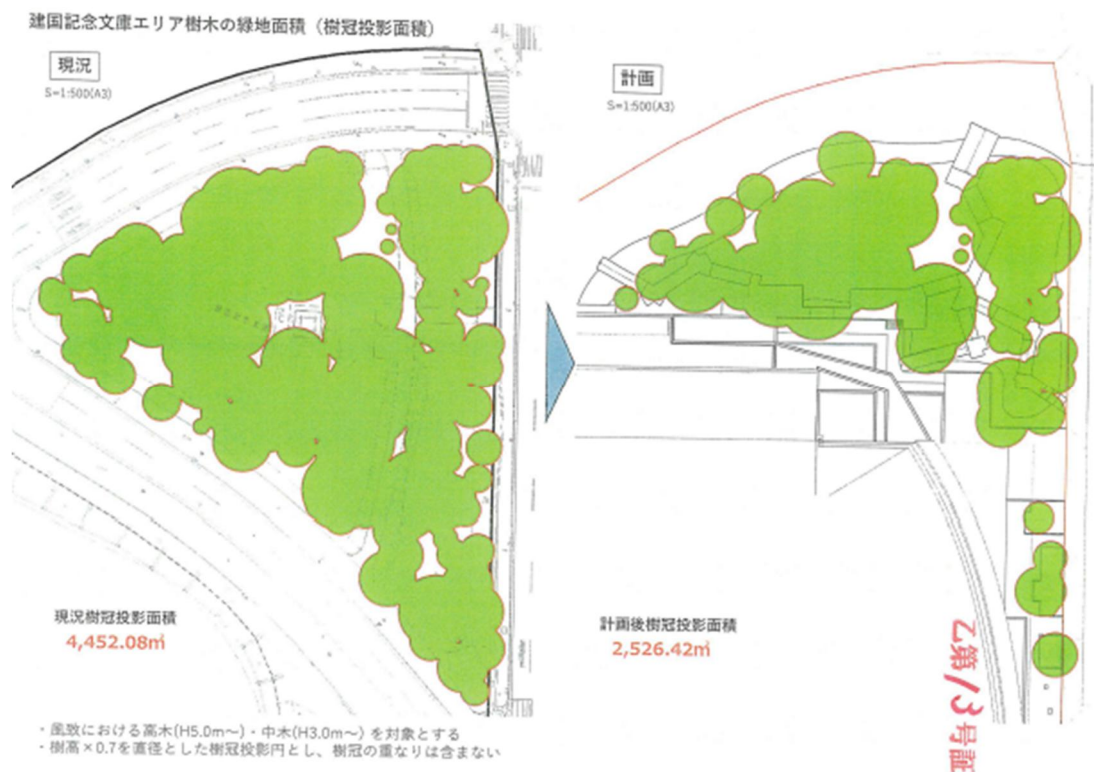
樹冠投影図（計画）は、数多くの誤った記載があり、対象となる1本1本について、伐採以前の樹木の形状・特質、計画図における矛盾点（日影・地区計画・建築の高さ）等から、検証を行っていく。

樹冠投影の伐採前の図面と計画図は、以下の5点において、誤りと地区計画における「保全緑地」の指定を遵守する上での問題がある。

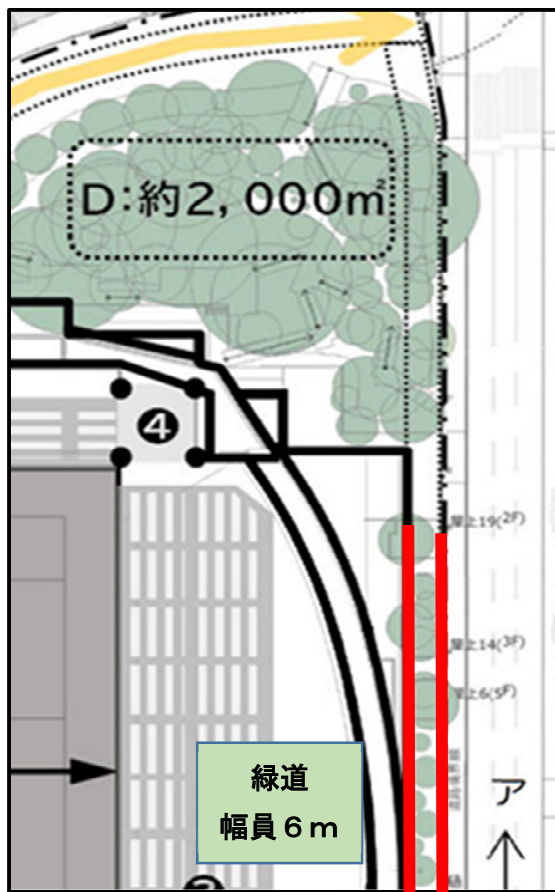
図 新秩父宮ラグビー場と緑道

- ⑤事業者により提示されている新秩父宮ラグビー場の位置と緑道7号の位置
および緑道上の樹木

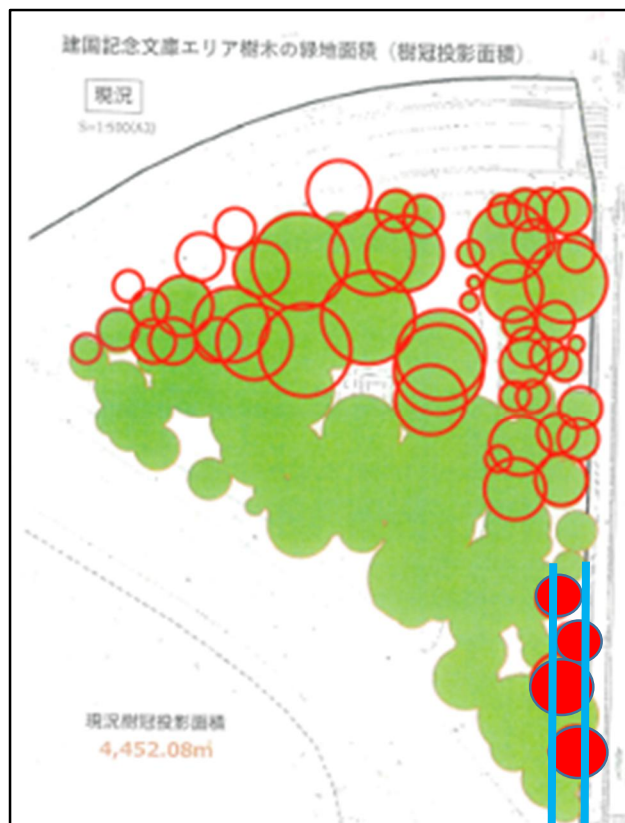
図 提示された樹冠投影図と緑道の位置

この原則に基づき、計画として提示された樹冠投影図に示された樹木について、一本一本の検証を行った。

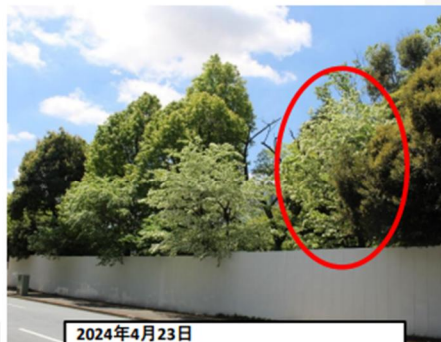
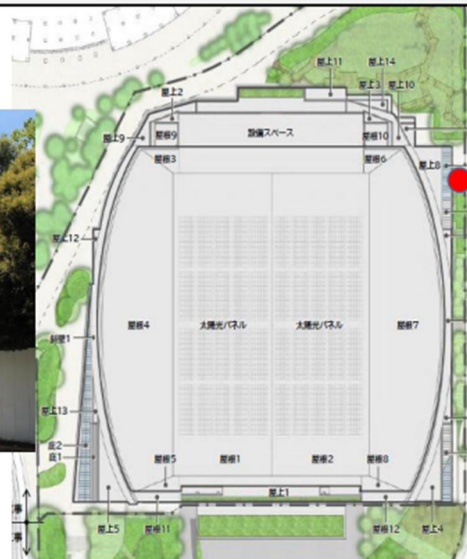
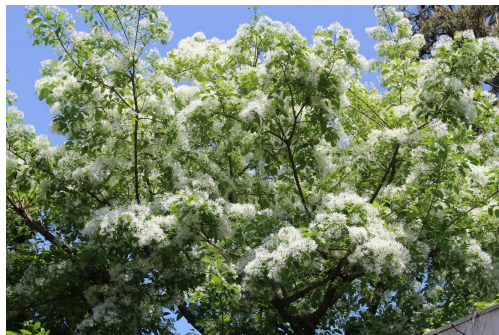
2024年4月23日
満開のヒトツバタゴ

1 ヒトツバタゴ KE-146
 建国記念文庫の東側には、昭和30年代に実生によるヒトツバタゴの苗木がつくられる様になり連続する美しい樹林地が創り出されてきた。緑道の中央に位置する。ラグビー場の建設のための工事ヤードが最低2m、掘削する必要があるため、根茎が損傷され、葉張りも、6mであることから、幅員6mの緑道内での保全是不可能である。

初夏に、雲海のような
美しい白い花をつける
ヒトツバタゴ

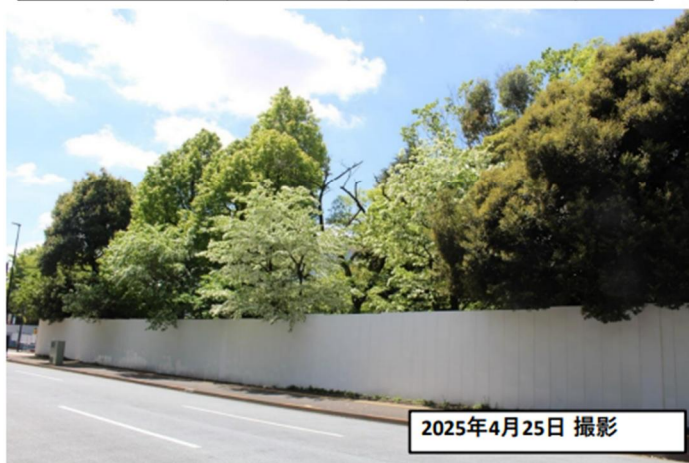
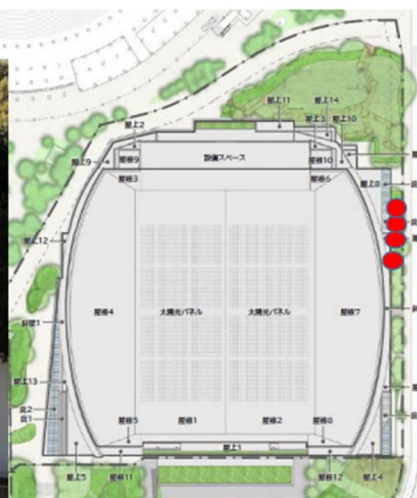
ヒトツバタゴ KE-96
ヒトツバタゴ KE-95
ヒトツバタゴ KE-94
ヒトツバタゴ KE-90

昭和30年代に植栽された一群のヒトツバタゴ。初夏に雲海のような白い花を咲かせるが、ラグビー場により日照が妨げられる。緑道の中央部に位置し、緑道の幅員は6mであり、葉張りは8mであるため、現地保存は不可能である。

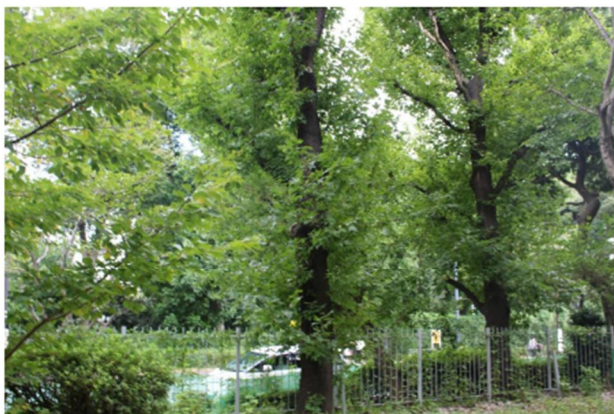
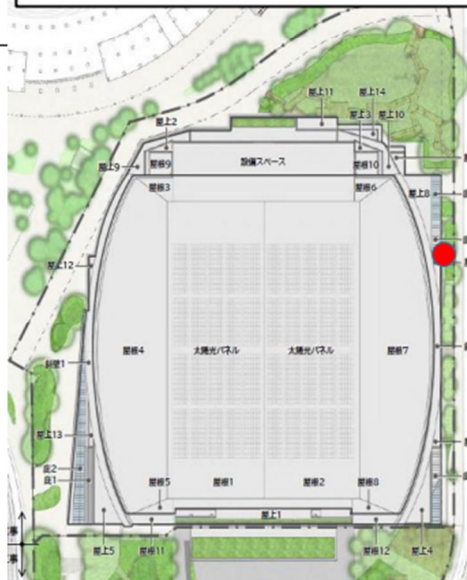
2022年9月11日

円錐形に伸び、端正な樹木であり、
創建時の樹木リストに記載されていること、
及び幹回りが166cmにおよび、フウと
しては、破格の古木であるため、創建時より
の歴史的樹木であると考えられる。
樹高は、13.5mであるため、新秩父宮ラグビー
場の影となり、日照は午前中しか確保
できない。葉張りも7mであり、緑道の
幅員6mよりも大きな樹木であるため、この
位置で保全することはできない。

フウ KE-150
Liquidambar formosana
円錐形にのび、端正な大木である。現在の
歩道との境界から、やや奥まった位置に
あり、葉張りが7.0mであるため、ラグビー場
の壁面と競合し、現地保存は不可能である。

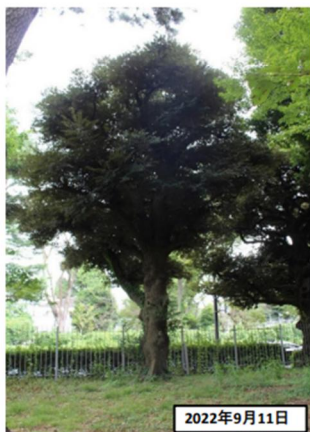
建国記念文庫の森 保存樹木	樹高 (m)	幹周 (cm)	葉張り (m)	評価	シイノキ KE 133 <i>Castanopsis cuspidata</i> 当該地域を代表する常緑広葉樹。 明治神宮の杜の重要な樹木の一つ。 樹齢100年を超える樹木である。
KE-133 シイノキ	15.0	224	10.0	B

緑道7号の計画エリア（幅員6m）の中央に位置する。
 樹高15.0m、幹周224cm
 葉張りは10.0mであり、樹木を保存する場合、通行することはできない。
 非常時の避難路、安全な交通の確保という「緑道」の基本的要件を満たさないため、現在の計画では、現地保存は不可能である。

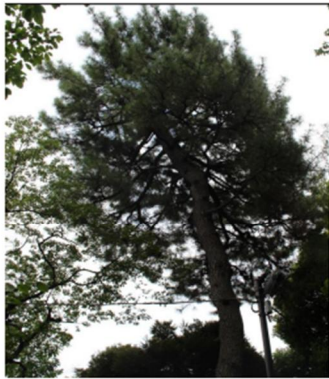
2022年9月11日 撮影

建国記念文庫の森 保存樹木	樹高 (m)	幹周 (cm)	葉張り (m)	評価	2-2 クロマツ <i>Pinus thunbergii</i> 当該地域を代表する針葉樹。創建時よりの樹木。 この間、全国各地でマツノサイセンチュウにより、クロマツは大量に枯死したが、建国記念文庫 では、この1本のみが残っている。青山練兵場 の記憶を継承する重要な樹木である。
KE-131 クロマツ	20.0	185	6.0	B

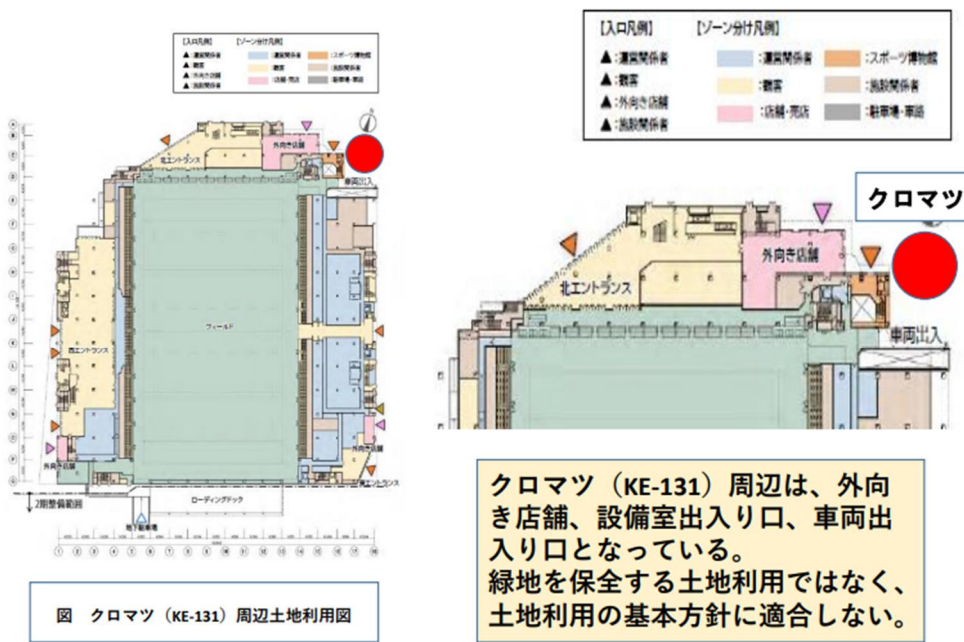
図 クロマツ (KE-131) 周辺土地利用図

また、当該エリアは、新ラグビー場への進入路が計画されており、建築と道路の双方の建築により、根系の損傷、水循環の改変などが生じ、持続的維持のための、基本的施策が講じられていないため、緑地を保存する原則に反している。

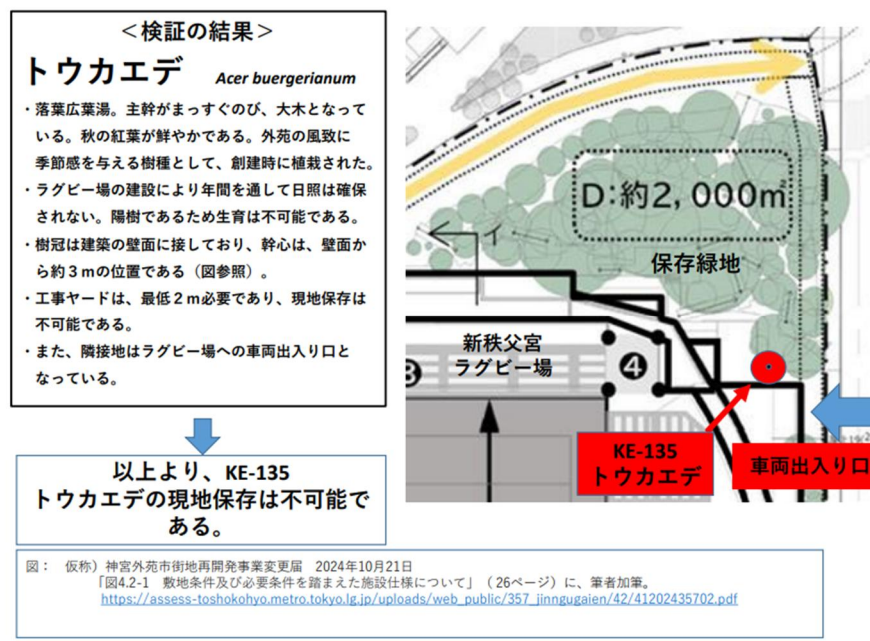
またトウカエデの位置は、車両進入路に近接しているため、根系の保全が困難と想定され、樹木を保全するという原則を貫くことは、困難である。

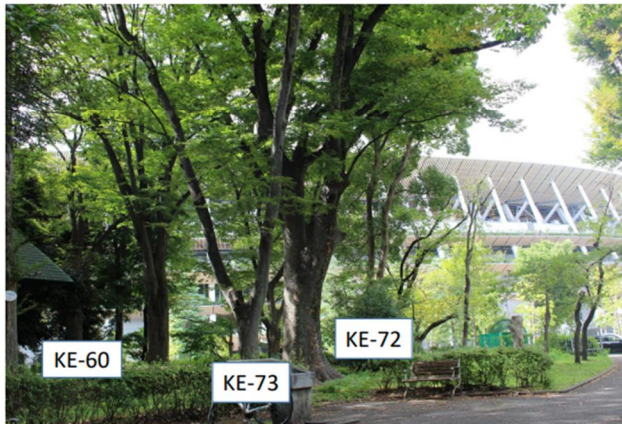
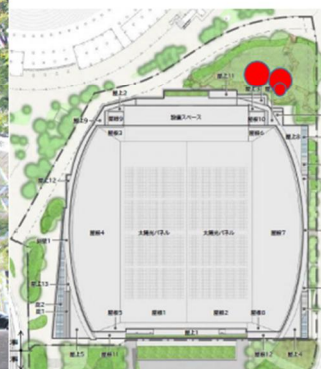
ケヤキ(60,72,73)位置図

建国記念文庫の森 保存樹木 ケヤキ	樹高 (m)	幹周 (cm)	葉張り (m)	評価	保存緑地の中心を構成するケヤキ <i>Zelkova serrata</i> 武蔵野の地を代表する落葉広葉樹。大きく枝を広げた樹形が美しく、新緑から、夏には木陰をつくり、秋の紅葉、冬の姿も多くの人々に愛されている。南面に新秩父宮ラグビー場が建設されることにより、日光を浴びることはなくなり、のびのびとした枝を広げることは不可能となる。
KE-60	20.0	265	20.0	B	
KE-72	20.0	340	20.0	A	
KE-73	10.0	152	10.0	B

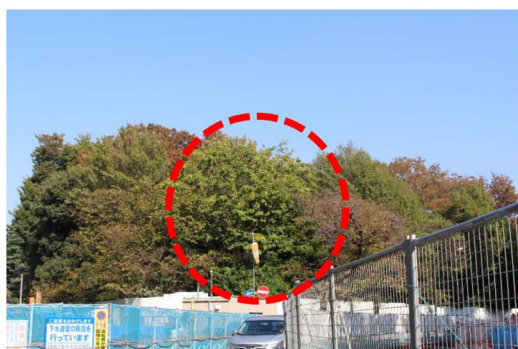
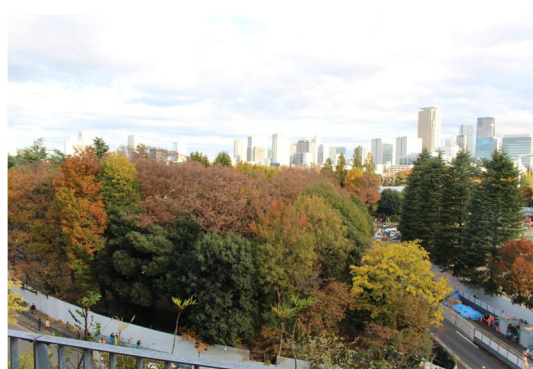
写真 建国記念文庫に生育していたヒトツバタゴの古木 2022年10月

外苑において、二世と考えられるヒトツバタゴは、2本あり、一本は、元女子学習院の正門の横（現在の秩父宮ラグビー場）、もう一本が建国記念文庫の森に存在していた。。

極めて、重要な歴史的樹木であるため、日本イコモス国内委員会は、2023年11月21日「神宮外苑を象徴するヒトツバタゴ大径木の現地保存のお願い」を發し、明治神宮に再考を促した。

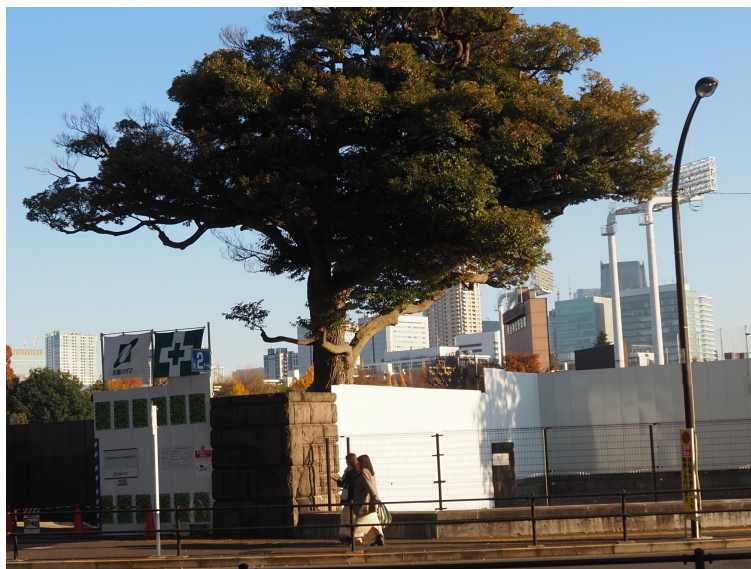
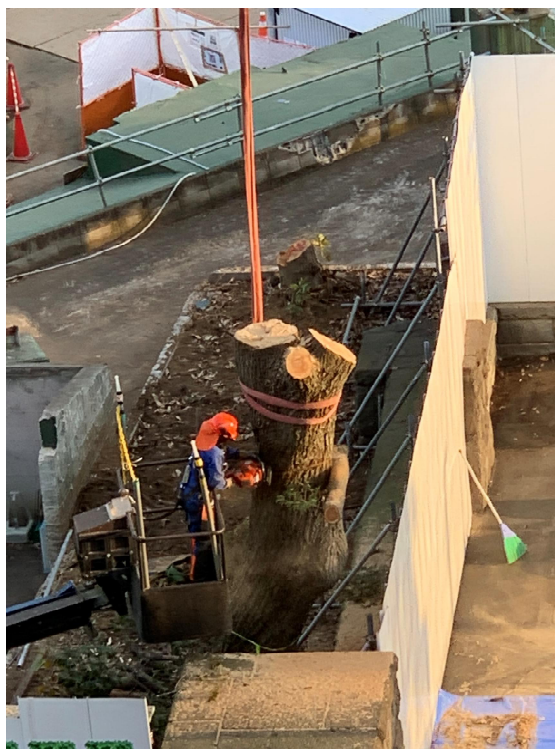
霞ヶ丘門のスタジイ 2024年 12月 17日 撮影

しかしながら、伐採は、2024年（令和6年）12月に強行され、現在は、跡形もなく歴史の中からうしなわれた。

風致地区とは、人々に育まれてきた「文化的資産」を護り育てていく制度であり、これを瞬時にして抹殺する行為は、都市計画第8条の風致地区の理念に反するものである。
