令和4年(ネ)第4161号 損害賠償請求控訴事件

証 拠 説 明 書

『平成27年9月関東・東北豪雨』の  
鬼怒川における洪水被害等について

国土交通省 関東地方整備局

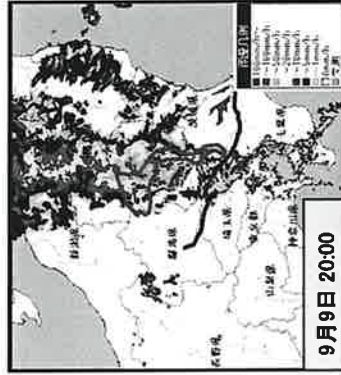
## レーダ雨量図

- 台風18号及び台風から変わった低気圧に向かって南から湿った空気が流れ込んだ影響で、記録的な大雨となった。
- 9月9日から9月10日にかけて、栃木県日光市五十里(いかり)観測所で、昭和50年の観測開始以来、最多の24時間雨量551mmを記録するなど、各観測所で観測史上最多雨量を記録した。

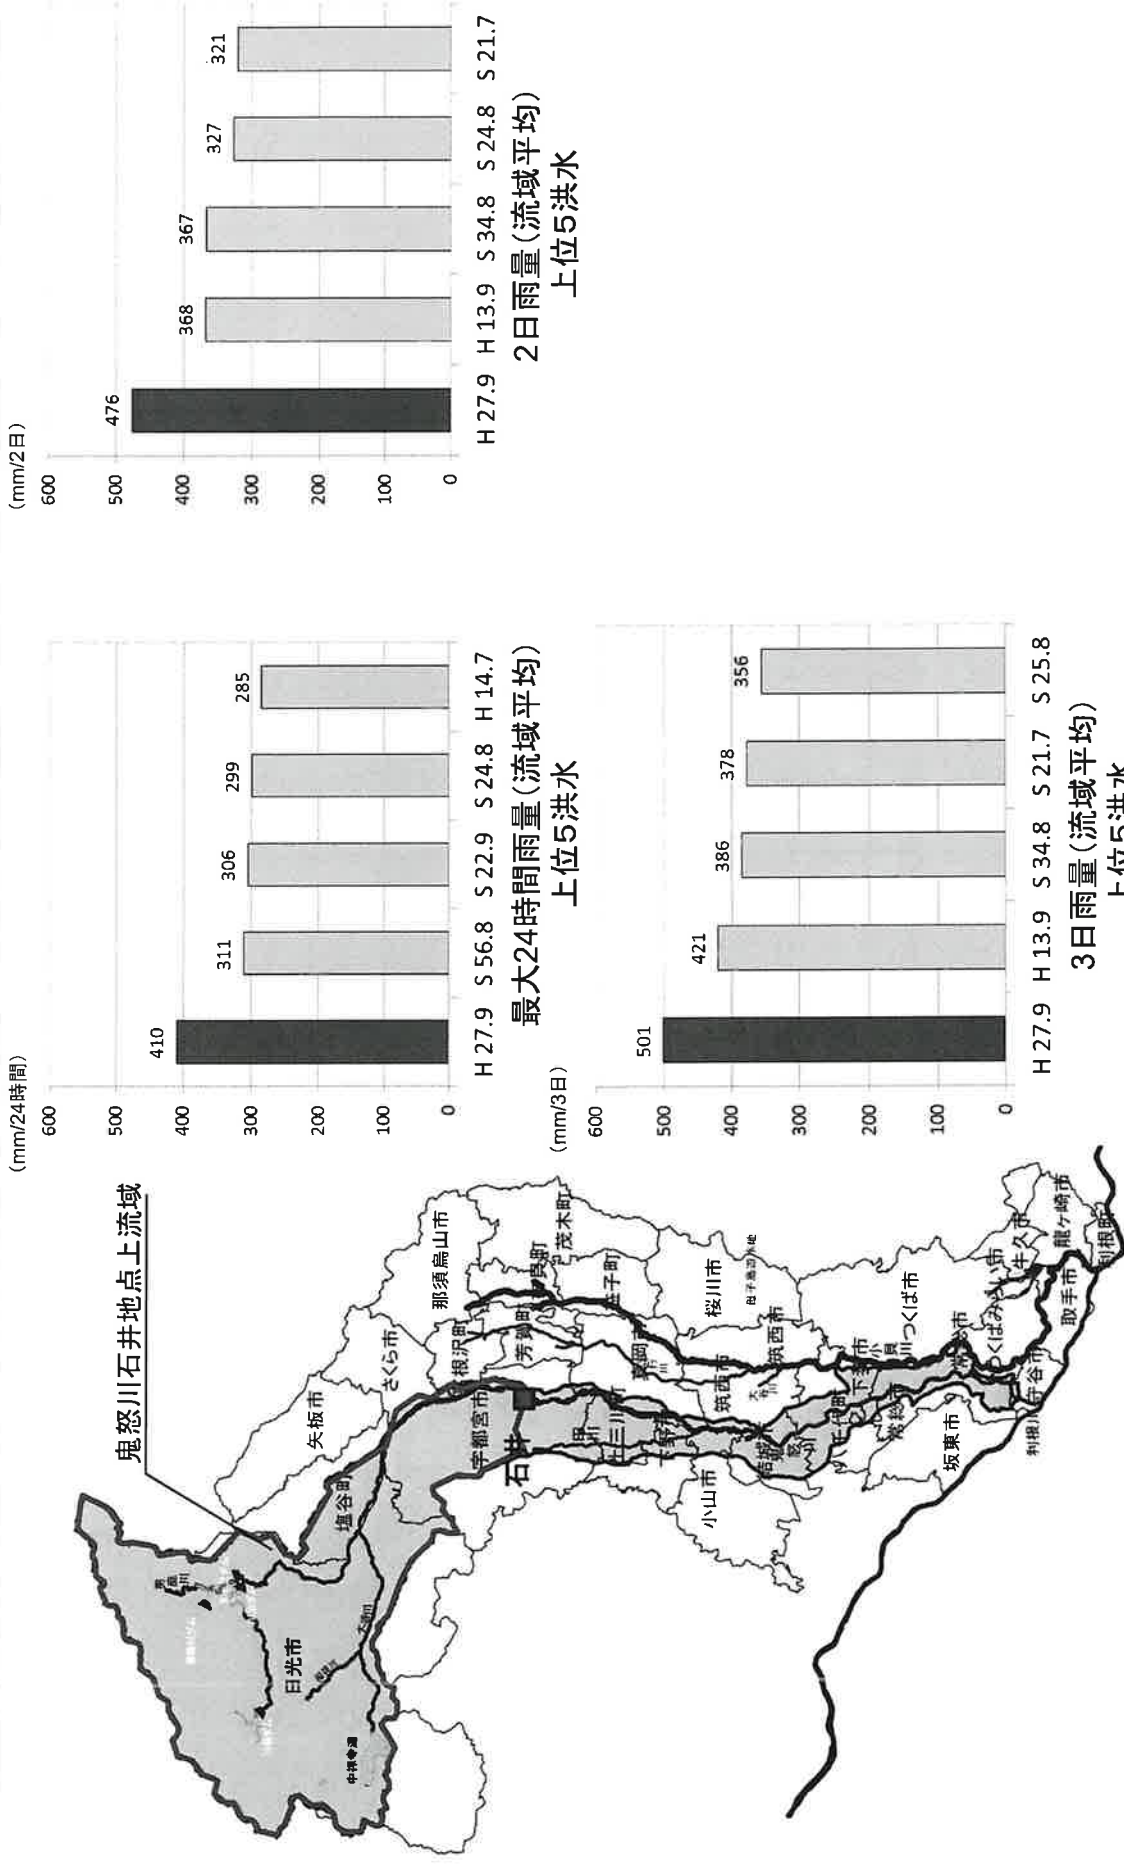
# 1. 降雨の概要(流域平均雨量の比較)

- 9月9日から9月10日にかけて、鬼怒川石井地点上流域の流域平均最大24時間雨量410mmを記録し、これまでの最多雨量を記録した。
- 流域平均3日雨量は、501mm(年超過確率約1/110<sup>注1</sup>)を記録し、これまでの最多雨量を記録した。

注1: 「利根川の基本高水の検証について」(平成23年9月)と同様の考え方により、新たな流出計算モデルを構築し年超過確率の評価を行った。(年超過確率とは毎年、1年間にその規模を超える洪水が発生する確率を示しています。)なお、本資料は暫定値であり、詳細については今後、お示しします。

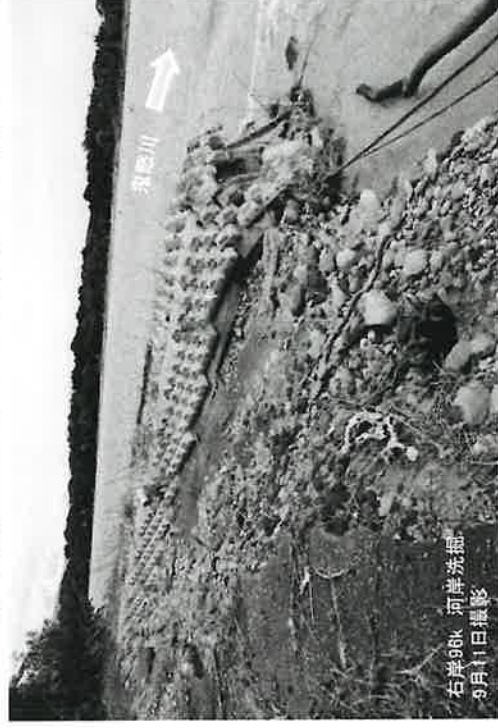
## 5. 流下能力を上回る洪水による被害状況(鬼怒川49k~106k)

■ 鬼怒川上流の4ダム(五十里ダム、川治ダム、川俣ダム、湯西川ダム)で、合計約1億m<sup>3</sup>の水を貯留したものの、流下能力を上回る洪水となり、堤防決壊の他、溢水7箇所、漏水23箇所等の多くの被害が発生した。

被害名	下流	中流	総数
	3~44k	44~101.5k	
決壊	1	0	1
溢水	5	2	7
漏水(噴砂あり)	9	0	9
漏水(噴砂なし)	14	0	14
法崩れ	7	0	7
堤防洗掘	21	0	21
河岸洗掘	2	8	10
その他	17	11	28
合計	76	21	97

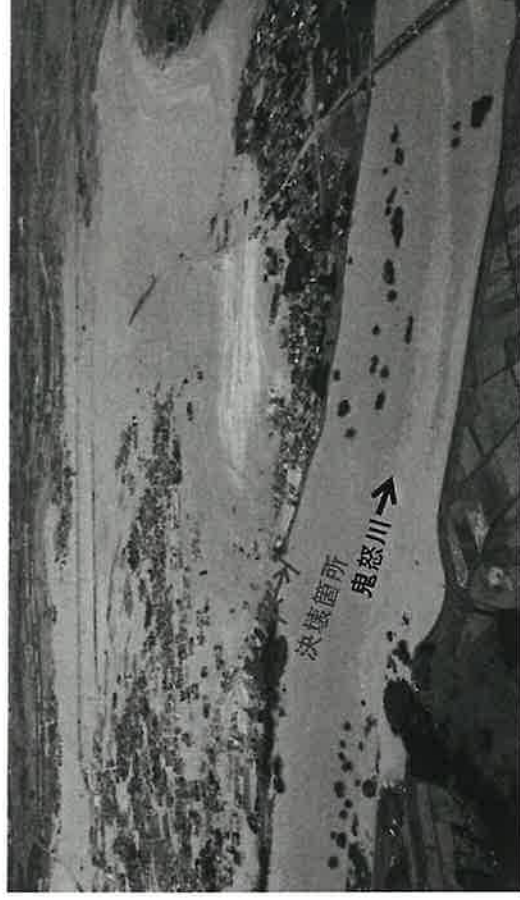
被災状況(全景写真)

- 9月10日12時50分に常総市三坂町地先（左岸21k付近）で、堤防が約200m決壊。
- 決壊箇所周辺では、氾濫流により多くの家屋が流出。

常総市三坂町地区

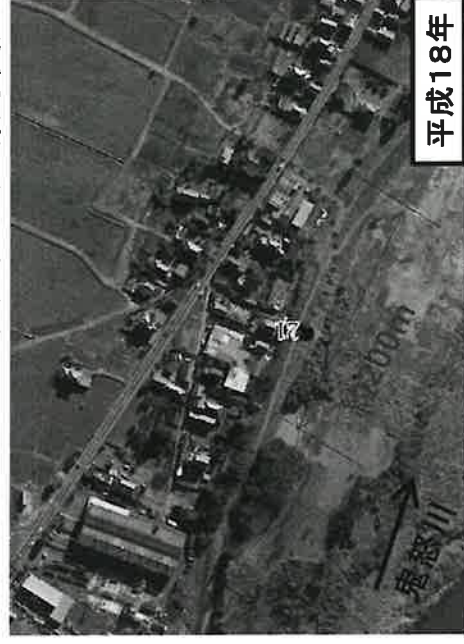
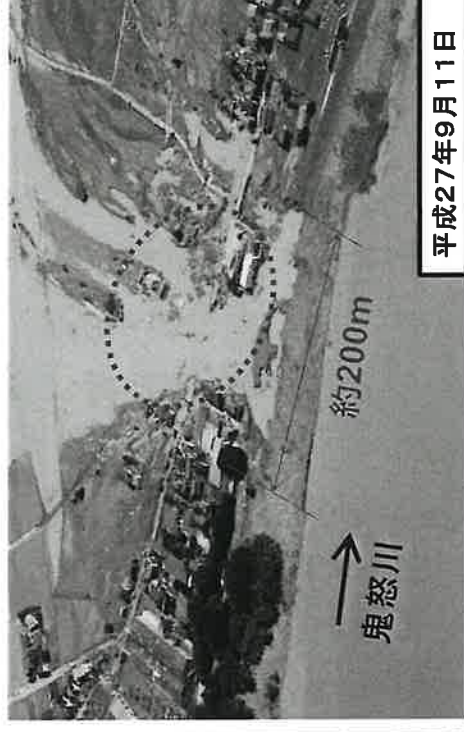
平成18年

平成27年9月11日

■ 平成27年9月10日 12時50分 堤防決壊

■ 決壊幅 約200m

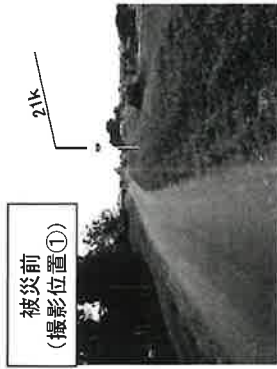
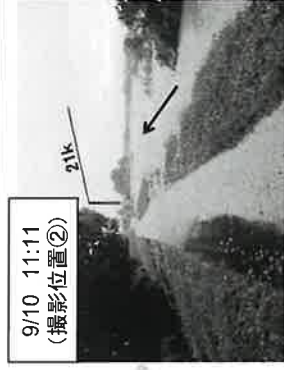
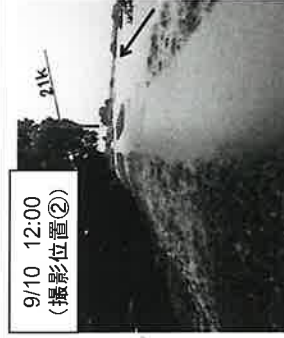
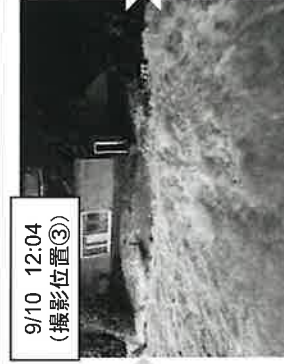
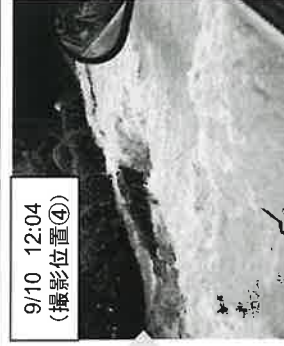
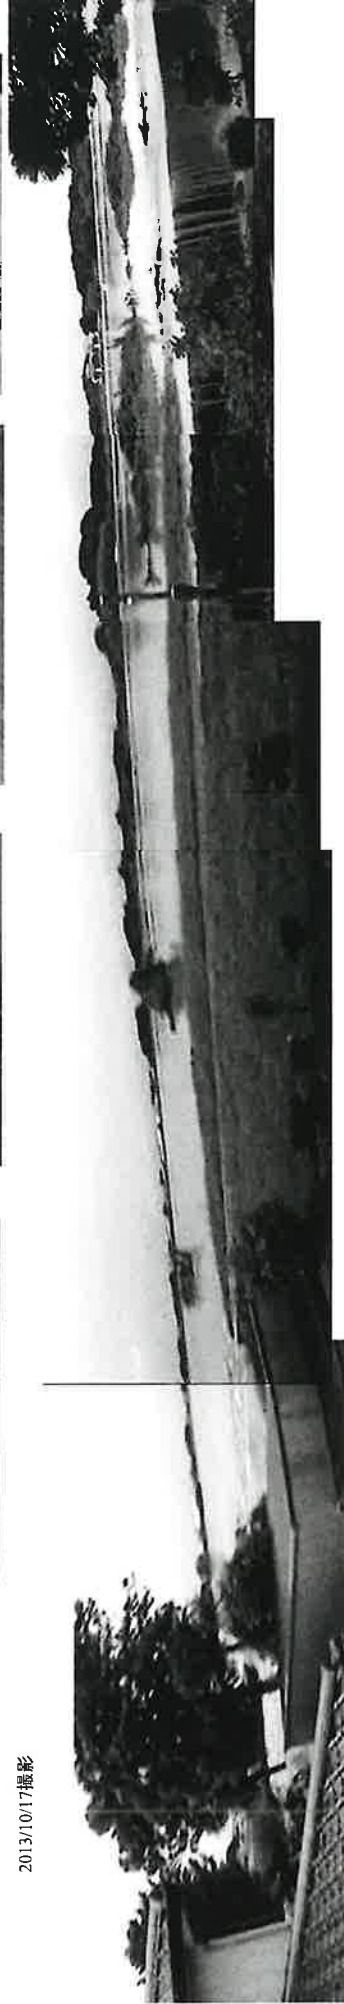
## 6. 堤防決壊箇所 の状況②

■ 鬼怒川左岸21k付近で、9月10日11時頃に越水を確認、12時頃に居住地側の堤防法尻付近で洗掘を確認、12時50分頃決壊し、最終的に決壊幅は約200mに達した。

12:50頃  
決壊

2013/10/17撮影

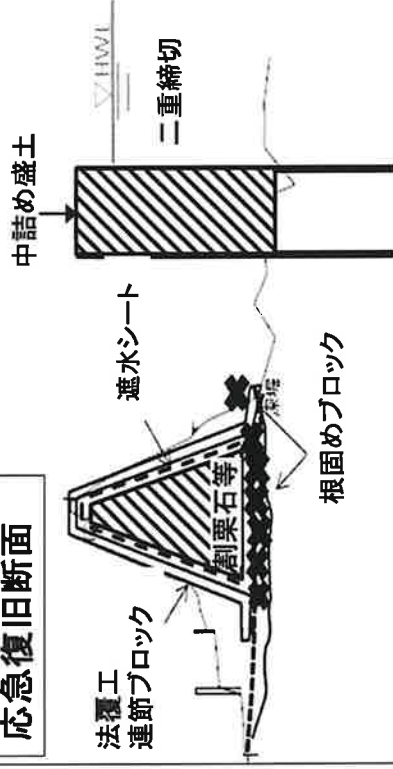
### 応急復旧断面

10日 22:00頃 仮設工着手（退避場・作業ヤード造成）  
 11日 22:20頃 根固めブロック設置開始  
 16日 5:00頃 仮堤防（盛土）完成  
 19日 23:00頃 護岸による補強工事が終了（荒締切工終了）  
 24日 20:45頃 鋼矢板による補強工事が終了（応急復旧終了）

【荒締切工】

【鋼矢板による補強工】

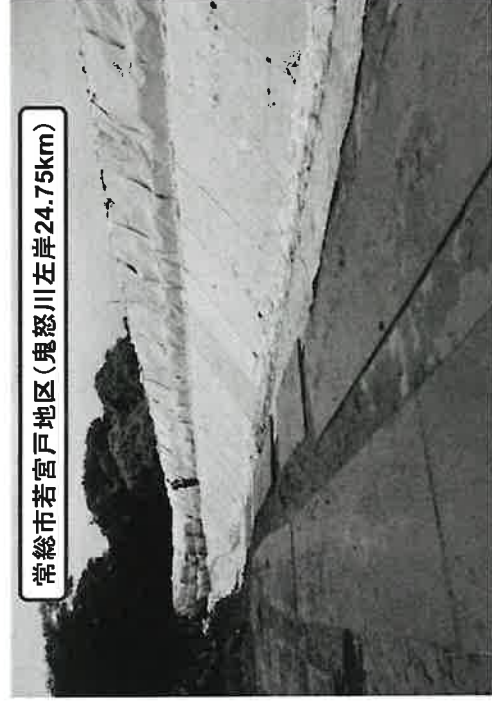
常総市若宮戸地区（鬼怒川左岸24.75km）

9月25日 大型土のう設置終了（L=17.5m）

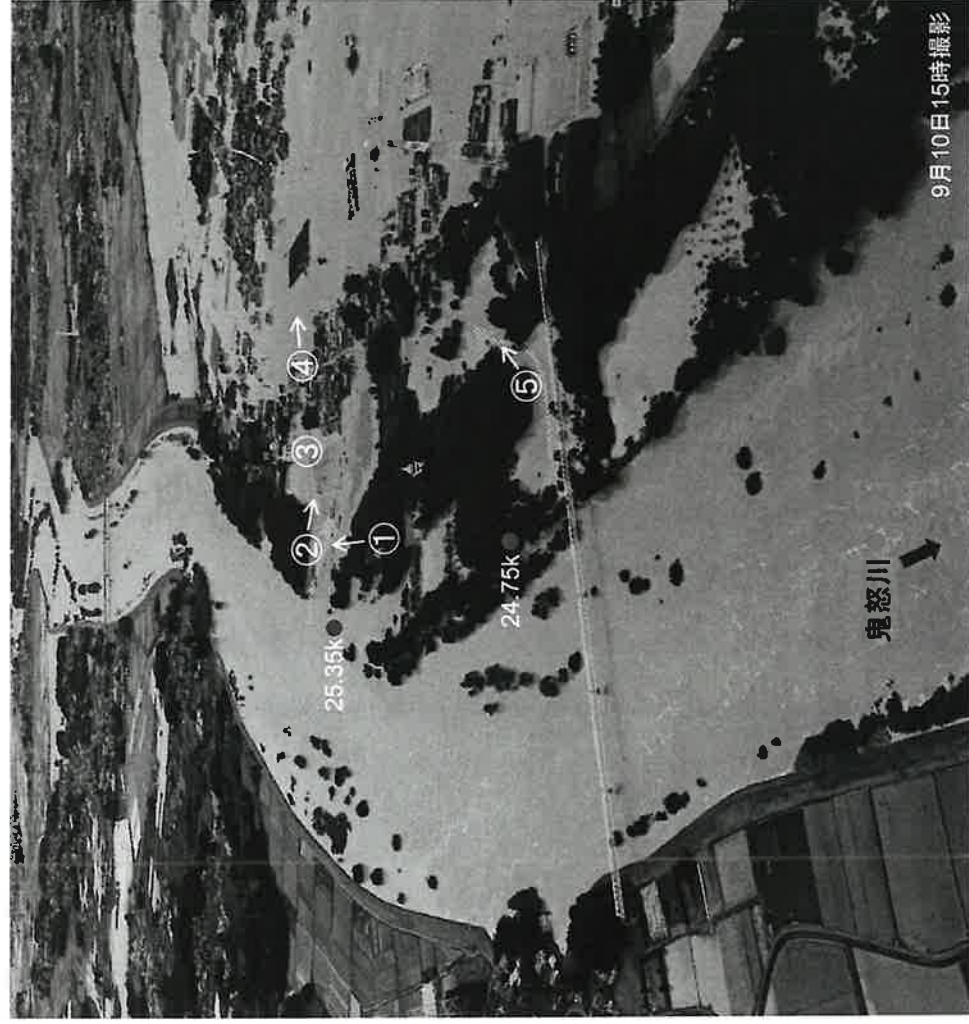
- 若宮戸地先では、9月10日6時過ぎに溢水を確認（写真①）
- 若宮戸地先の下流部(24.75k)からも溢水。いわゆる自然堤防※1が失われ、深掘れ（6m程度）が発生（写真⑤）

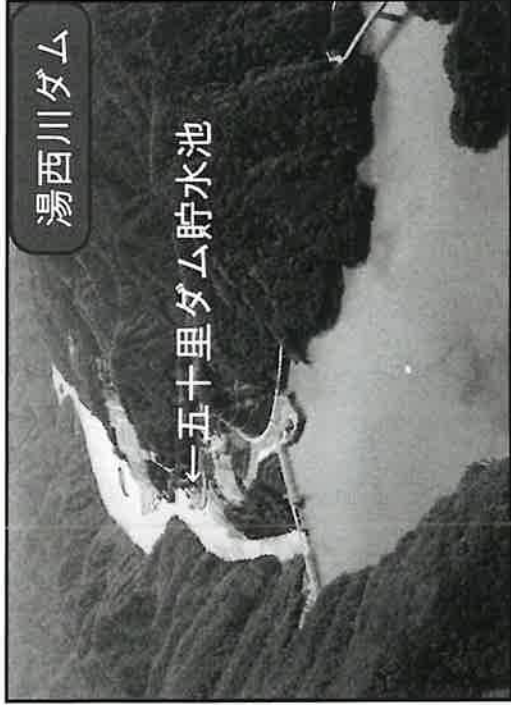
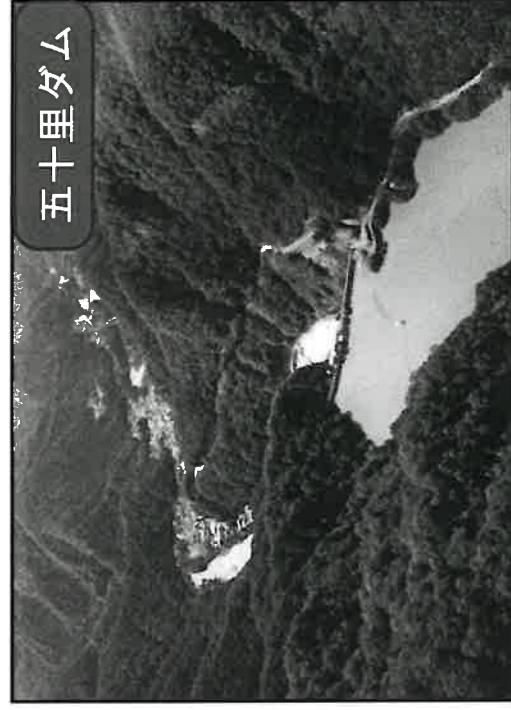
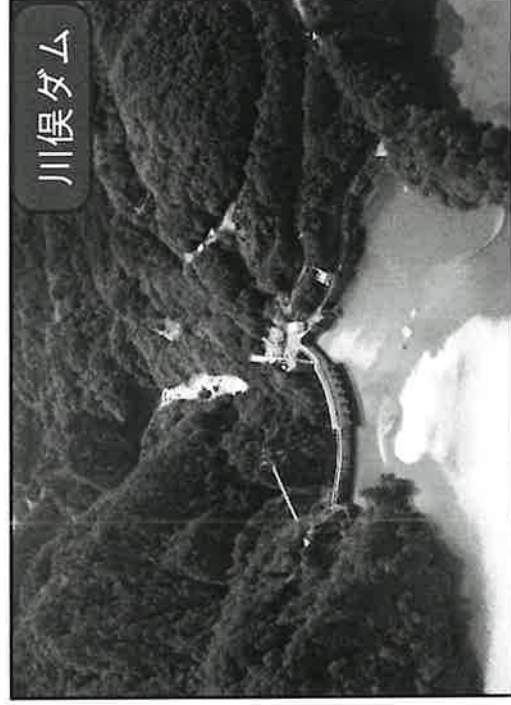
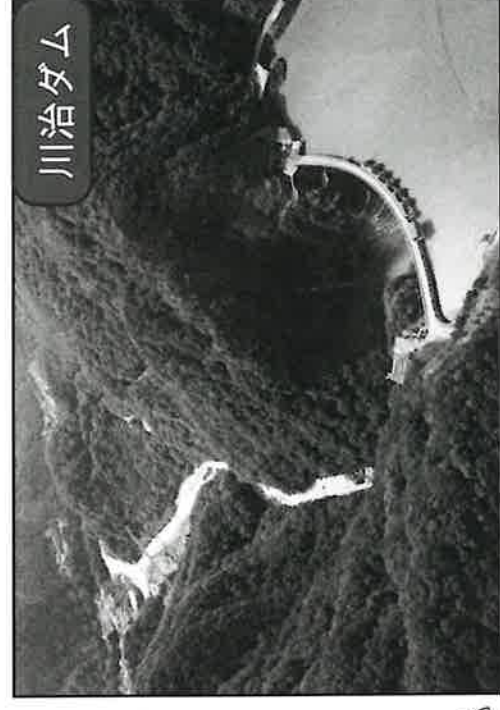
■ 国土交通省管理の鬼怒川上流の4つのダムでは、雨や下流の河川水位の状況を見ながら、できる限り洪水を貯める操作を行い、約1億m<sup>3</sup>の洪水を貯め込んだ。

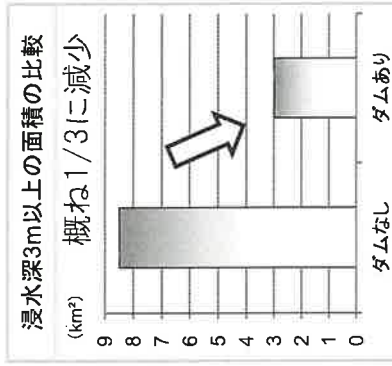
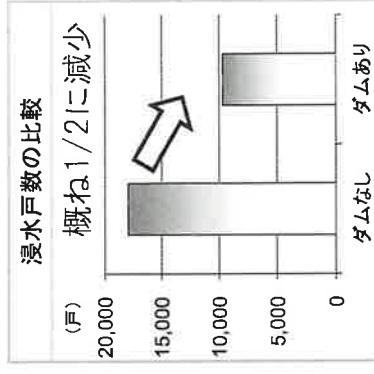
# 13. ダムの効果(ダムの有無による試算結果)

■ 4つのダムによって、鬼怒川下流(平方～水海道)の水位を25～56cm低下させるとともに、鬼怒川下流左岸の氾濫水量を概ね2/3、浸水深3m以上の浸水面積を概ね1/3に減少させた。

ダムがない場合の試算結果

浸水面積	約60 km <sup>2</sup>
氾濫水量	約5,300 万m <sup>3</sup>
浸水戸数	約18,000 戸
浸水深3m以上の浸水面積	約8.5 km <sup>2</sup>

浸水実績

浸水面積	約40 km <sup>2</sup>
氾濫水量	約3,400 万m <sup>3</sup>
浸水戸数	約9,300 戸
浸水深3m以上の浸水面積	約3.0 km <sup>2</sup>
